OBNOVA ZVONIC KOSTELŮ SV. VÁCLAVA V DLAŽKOVICÍCH A SV. PETRA A PAVLA V SUTOMI

JINDŘICH ZAJÍC

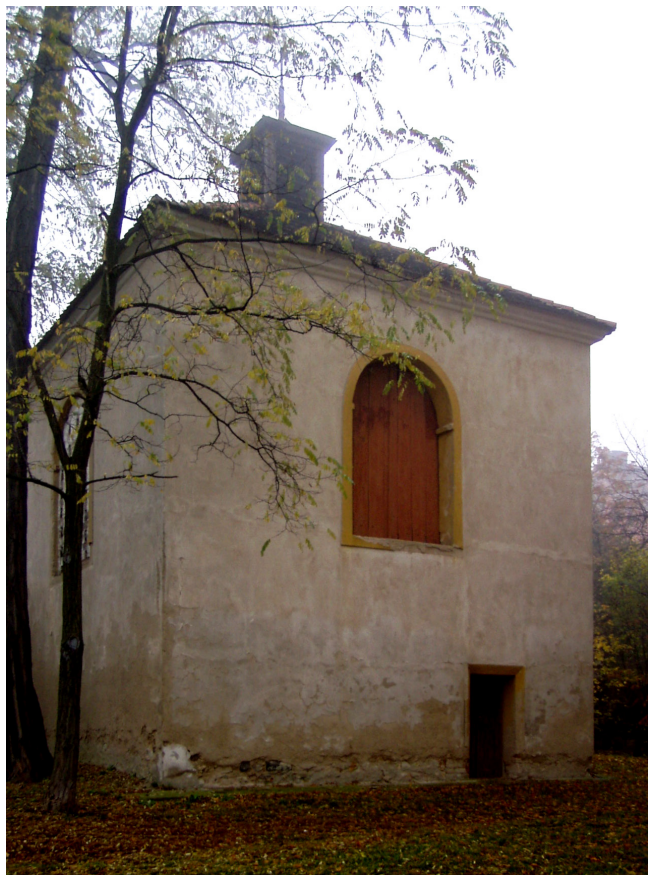
Obr. 1. Dlačkovice, areál kostela sv. Václava – zvonice, pohled od jihozápadu, stav před obnovou. Foto: Jan Koloc, září 2009.

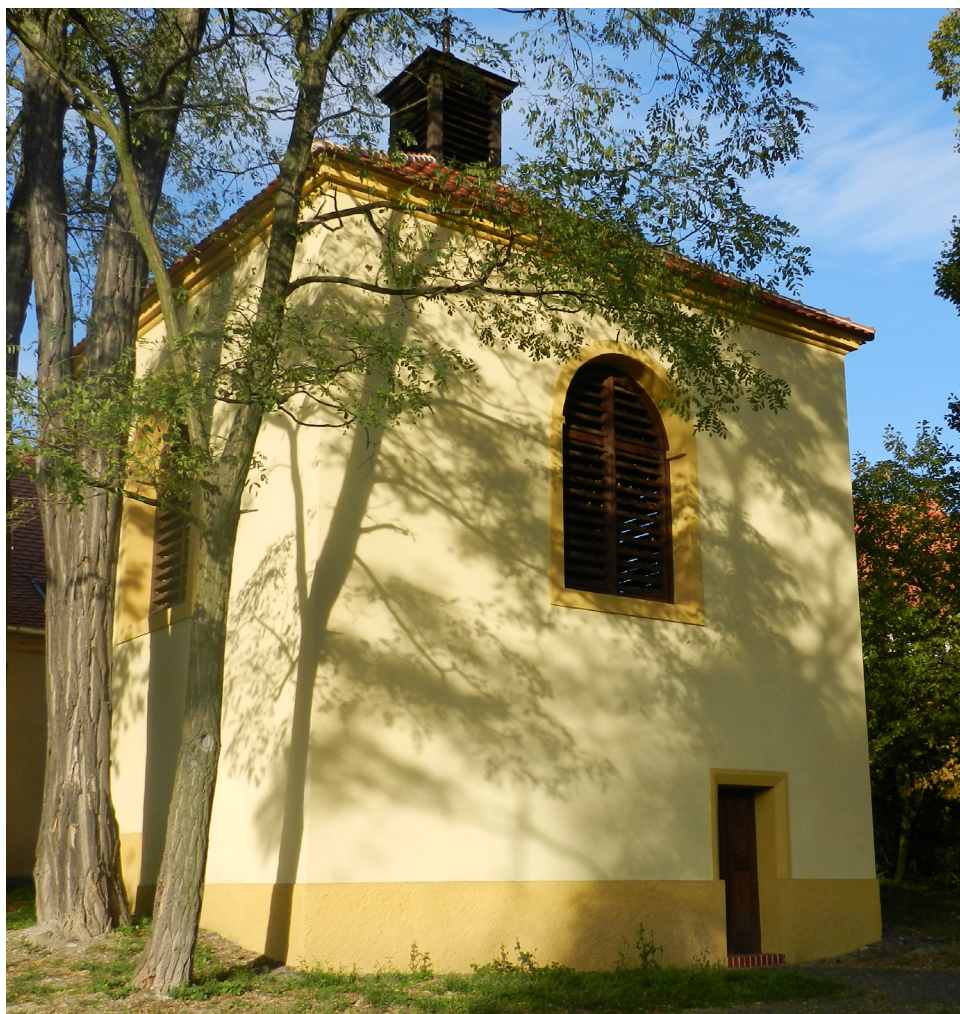
Obr. 2. Dlažkovice, areál kostela sv. Václava – zvonice, pohled od jihozápadu, stav po obnově.
Foto: Jindřich Zajíc, říjen 2012.

Státního zemědělského intervenčního fondu – Programu rozvoje venkova – ve výši 2,3 mil. Kč. Návrh obnovy spočíval v opravě střechy, vnitřních i vnějších omítek, zbudování okapového chodníčku kolem celé zvonice, opravy dřevěného schodiště a podlah a zhotovení nových výplní okenních otvorů.⁵

Z hlediska památkové péče byl prosazován požadavek na zachování maximální autenticity dané památky a to nejen z pohledu vnější estetiky, ale hlavně materiálového a stavebně technického řešení. Na vnějším plášti stavby byla upravena vlastní plocha omítky do hladké podoby, zatímco sokl zůstal nahozen hrubě s jedním výraznějším odskokem na západním a východním průčelí tak, aby byla výška soklu přizpůsobena stoupajícímu terénu. Celá stavba pak byla opatřena obnoveným okapovým chodníčkem z čedičových valounů. Tento typ odvodu dešťové vody byl nalezen kolem zvonice v průběhu opravy a byl tudíž obnoven se zachováním dostatečného vypádování od samotného zdiva zvonice. Největším zásahem tak bylo odstranění novodobých cihelných roštů v okenních otvorech a jejich nahrazení dřevěnými žaluziemi vnitřně členěnými ve tvaru písmene „T“. Tento razantní zásah byl proveden pro zlepšení akustických vlastností zvonice.

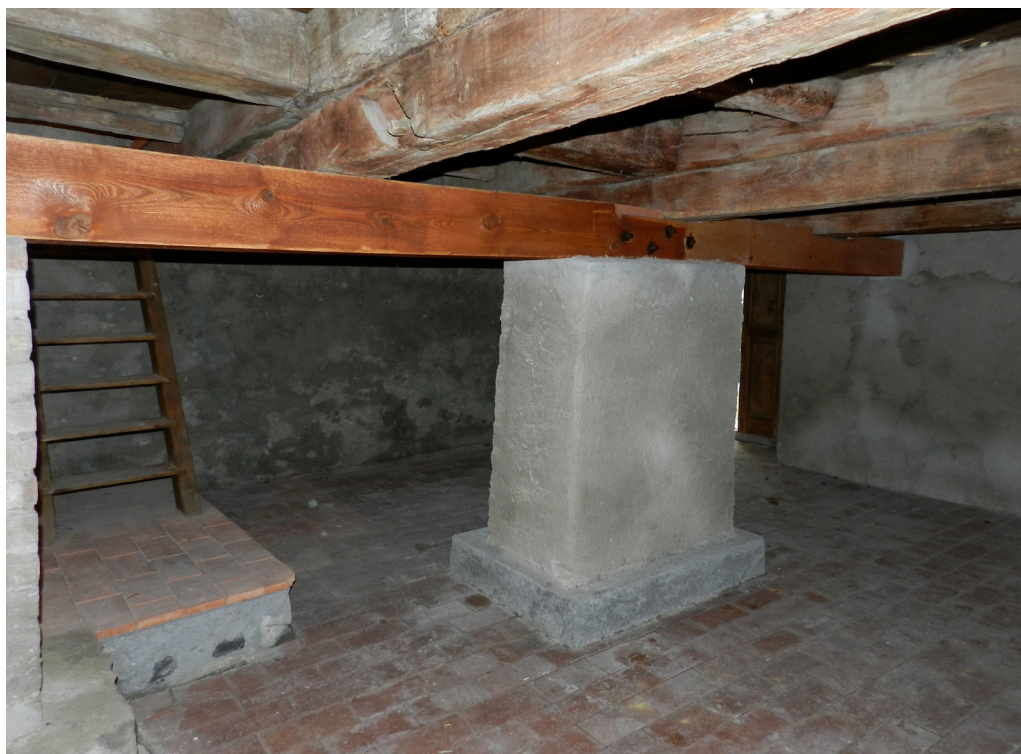
Obr. 3. Dlažkovice, areál kostela sv. Václava – zvonice, pohled do interiéru obnoveného přízemí zvonice. Foto: Jindřich Zajíc, březen 2012.

V přízemí zvonice v místě budoucích výstavních prostor byla nahozena pouze hrubá omítka bez další povrchové úpravy, včetně zachování přírodní barvy omítky. Největším zásahem v tomto prostoru tak bylo vytvoření nové podlahy z pálených režných obdélných dlaždic, oprava schodiště a výměna plně degradovaného průvlastku. Do podoby samotného zvonového patra bylo zasahováno pouze minimálně. Opraven byl prkenný záklop zvonového základového roštu tvořící současně pochozí plochu zvonového patra. Obnoveny byly také vnitřní omítky, které byly povrchově sjednoceny s omítkami v přízemí. Zvonová stolice byla pouze očištěna a chemicky ošetřena proti působení dřevokazného hmyzu a hub provedením povrchového nátěru. Větší zásahy nemusely být prováděny ani v krovu zvonice. Zde došlo pouze k lokálním opravám a kompletní výměně střešní krytiny. Novou krytinou tak zůstala režná pálená střešní taška – bobrovka – cihlově červené barvy. Důraz byl také kladen na zachování způsobu kladení hřebenáčů do neprobarvené pokrývačské malty. Tento detail je sice často podceňován, ovšem pro zachování pohledové dynamiky celé střechy je velice podstatný. Na střechu lucerny byl použit měděný plech a v jejím závěru byla obnovena jednoduchá vrcholová hrotnice.

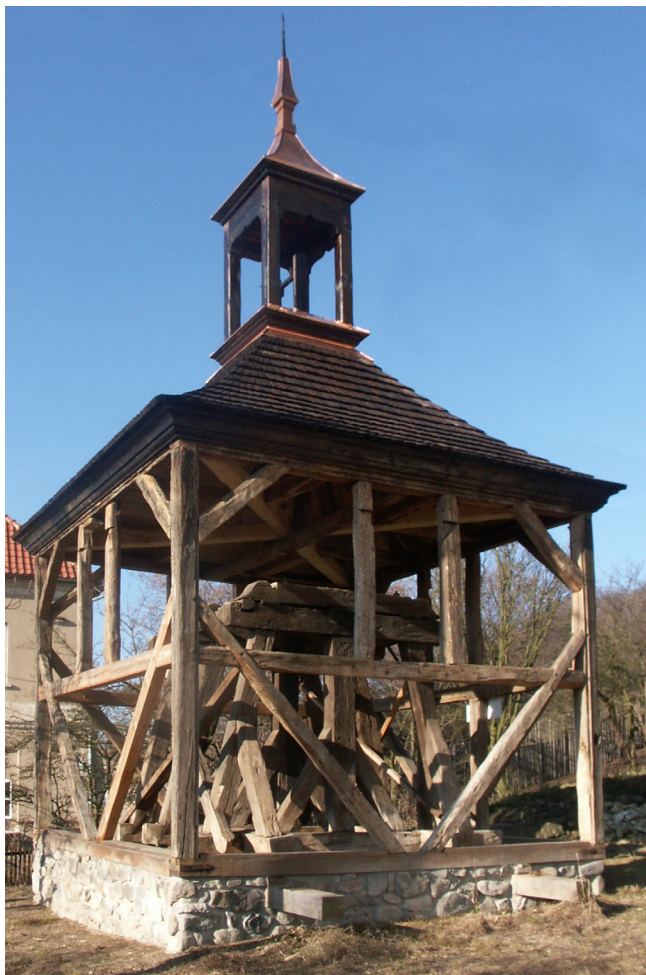
Technický stav zvonice kostela sv. Petra a Pavla v Sutomi byl před samotnou obnovou havarijní. Podezdívka byla rozpadlá a společně s rozestupujícím se bedněním umožňovala degradaci obvodové rámové konstrukce. Ke zvýšenému zatékání docházelo také v oblasti parapetů okenních otvorů, které postrádaly římsy, které by odvedly dešťovou vodu od vnitřních konstrukcí. Pálená

Obr. 4. Sutomi, areál kostela sv. Petra a Pavla – zvonice, pohled od jihu, stav během obnovy. Foto: Jindřich Zajíc, únor 2011.

střešní krytina byla v případě sutomské zvonice příliš těžká a částečně degradovaná, čímž docházelo k zatékání a narušení krovnic konstrukce. Také základový trámový rošt zvonové stolice byl do značné míry poškozen vzlínající vlhkostí.

Rovněž v případě zvonice v Sutomi byl ze strany památkové péče vznesen požadavek na maximální zachování původních prvků. V daném případě však bylo také nutné odstranit některé technické nedostatky, které byly příčinou zvýšené degradace hlavně obvodové konstrukce, která je v daném místě vystavena extrémním klimatickým podmínkám. Hlavně z tohoto důvodu byly na zvonici doplněny dřevěné parapety okenních otvorů vynášené drobnými profilovanými římsami. Došlo také ke změně typu střešní krytiny, kterou se nově stal štípaný šindel na vlastní stanové střeše zvonice a měděný plech na lucerně, včetně kopie obeliskové hrotnice ve vrcholu lucerny. Nutné bylo také vyměnit některé prvky obvodové konstrukce a vynesení zvonové stolice na dubových špalicích. Veškeré výměny byly prováděny klasickými tesařskými postupy s maximálním užitím ruční práce.

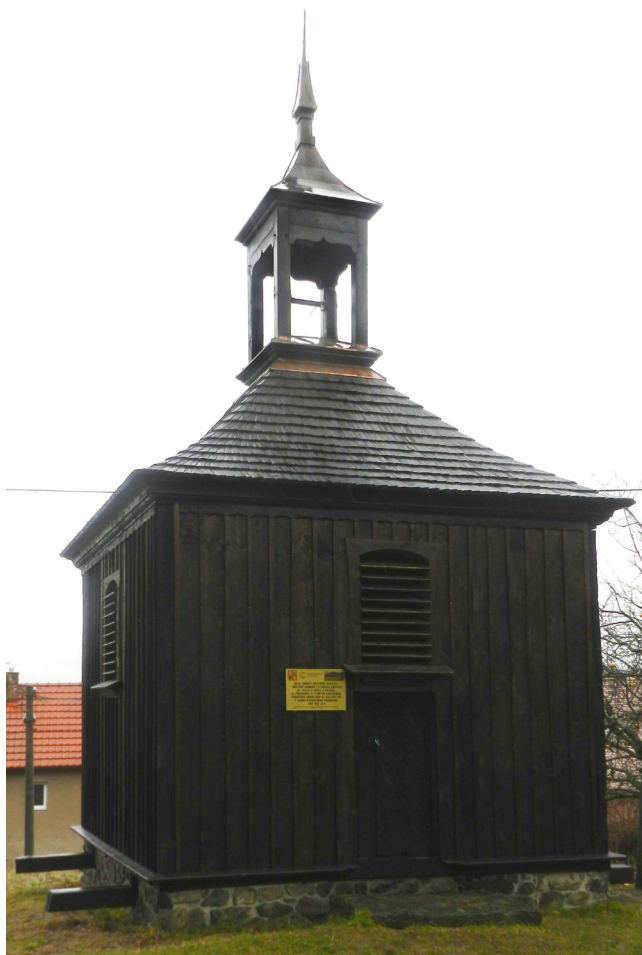
Obr. 5. Sutomi, areál kostela sv. Petra a Pavla, pohled od jihu, stav po obnově. Foto: Jindřich Zajíc, leden 2012.

Podobného postupu nešlo využít při obnově zvonice v Sutomi, kde bylo cílem oprav hlavně zachování této památky v co možná nejautentičtější stavu. Toho bylo dosaženo minimalizací zásahů do původních konstrukcí a návratem původní střešní krytiny. Zvonice v Sutomi tak získala autentický vzhled, přičemž většina původních konstrukčních prvků byla zachována, díky individuálnímu posuzování jejich stavu a ponechala si tak i nadále svou vypovídací hodnotu. Přes relativně dlouhotrvající opravy zvonice v Sutomi, prováděné v horizontu čtyř let, nedošlo k žádnému porušení původních konstrukcí a dlouhodobá realizace se tak nepodepsala negativně na historických konstrukcích. Postupné uvolňování finančních prostředků naopak umožňovalo zodpovědné posouzení prováděných prací i na dobrou kvalitu jejich provedení.
