# OBNOVA JÍZDÁRNY V TEREZÍNĚ

JAROSLAV SKOPEC

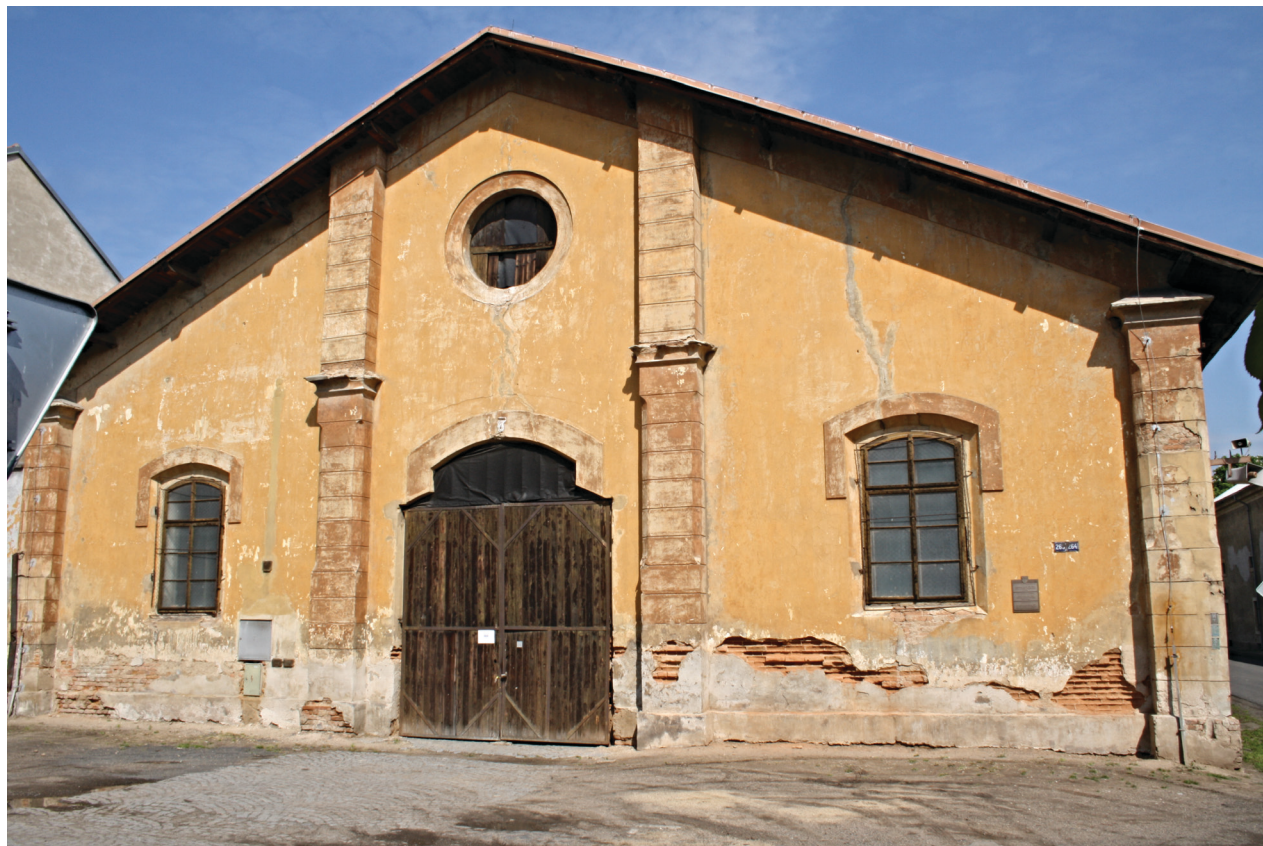
Obr. č. 1. Celkový pohled od jihu na jižní průčelí. Stav před opravou v roce 2012. Foto: Jaroslav Skopec, 2012.

negativně podepsala povodeň v roce 2002. Jízdárna tak na počátku oprav vykazovala statické poruchy obvodového zdiva, narušení cihelného zdiva a omítek vlhkostí a povětrnostními vlivy. Vlhkost byla také hlavní příčinou napadení spodních partií krovu dřevokaznými škůdci. Exteriérové výplňové prvky byly na pokraji životnosti, stejně jako střešní krytina.

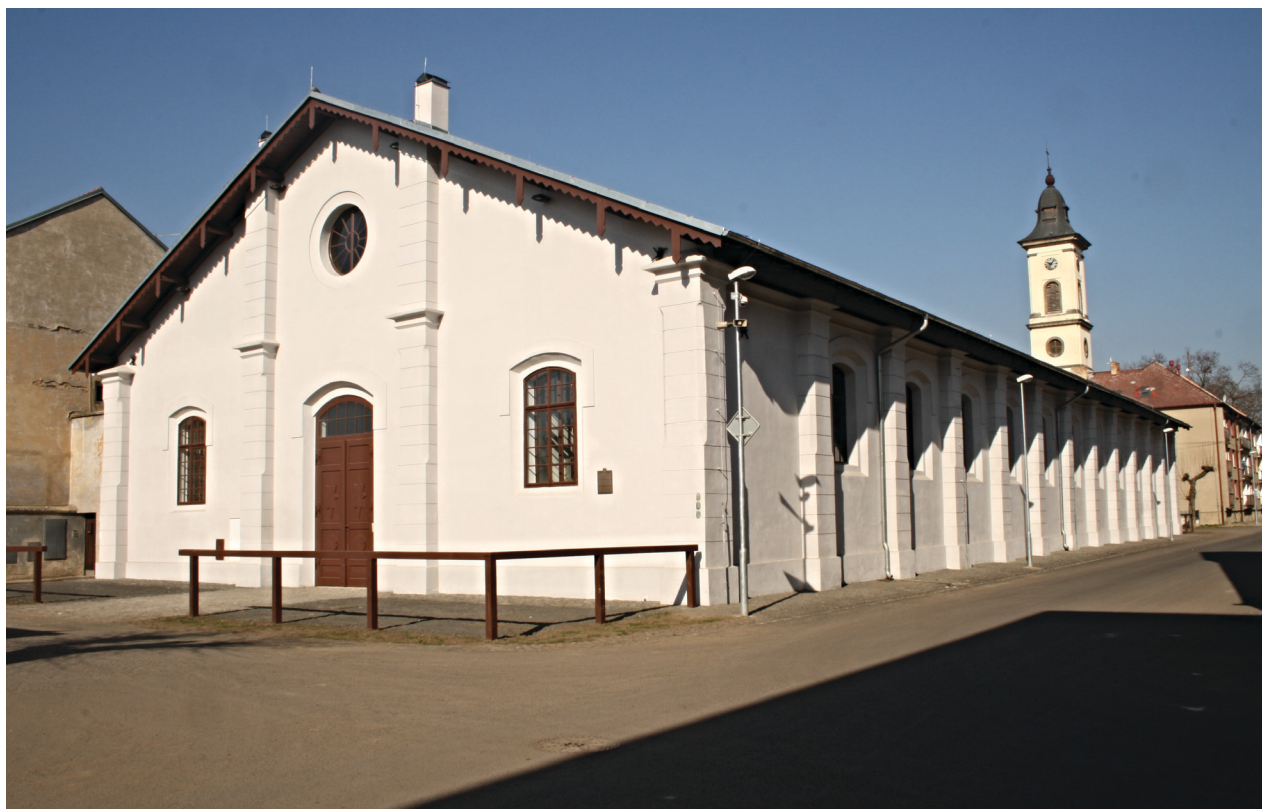
Obr. č. 2. Celkový pohled od jihovýchodu. Stav po opravě v roce 2014. Foto: Jaroslav Skopec, 2014.

Zpracován byl i průzkum barevnosti fasády, na jehož základě byla k realizaci určena nejstarší doložitelná barevnost v odstínu světle šedě aplikované jako monochrom.<sup>3</sup> Tato barevnost mohla být zvolena na základě vědomí, že se fasáda dochovala v původním stavu a že novodobé výplňové prvky budou měněny za nové, odpovídající svým členěním prvkům původním, vyrobeným dle historické dokumentace. Na základě původní dokumentace<sup>4</sup> byla položena břidlicová krytina, realizováno v hřebeni pět odvětrávacích komínků a na štítových stranách bylo doplněno dřevěné zdobné lemování doložené i historickými fotografiemi.

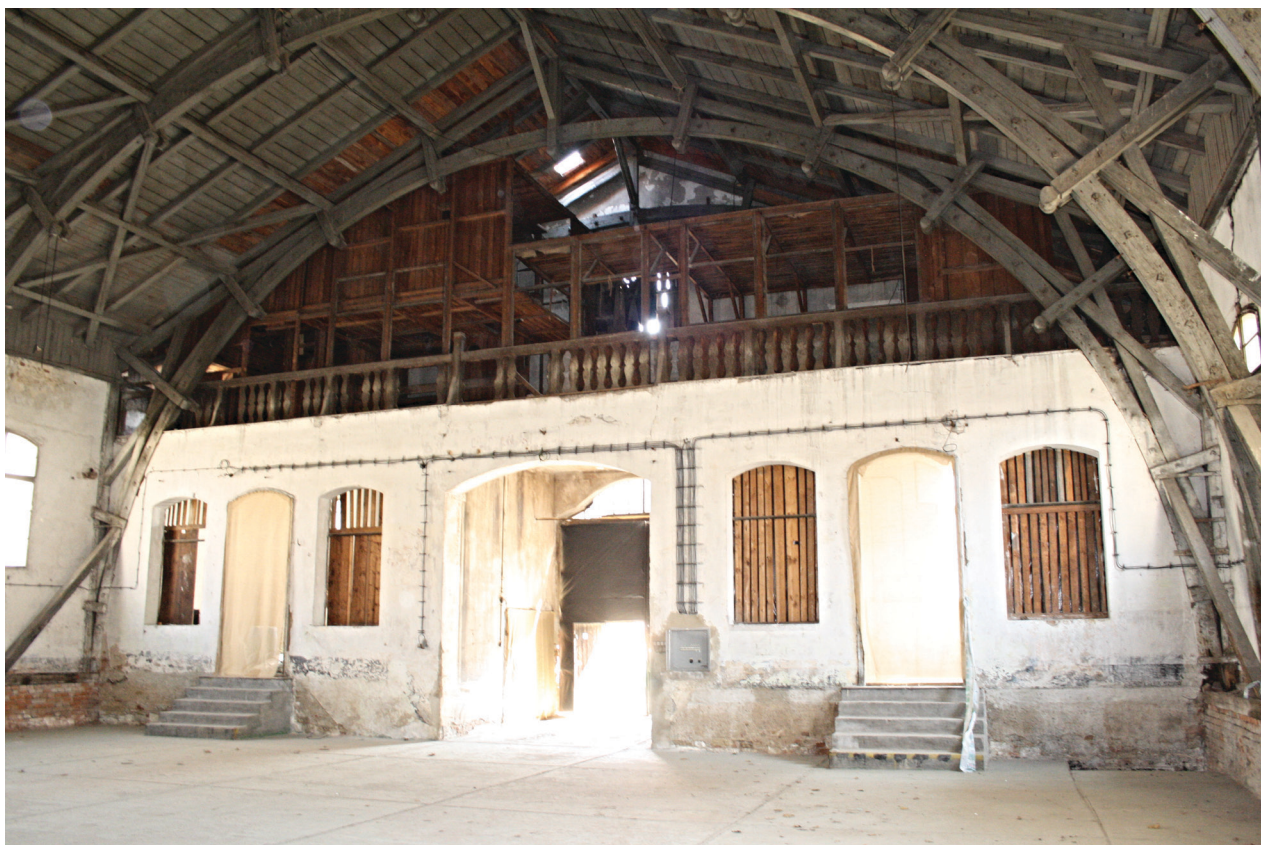
Obr. č. 3. Jižní část interiéru jízdnárny v pohledu od severozápadu. Stav před opravou v roce 2012. Foto: Jaroslav Skopec, 2012.

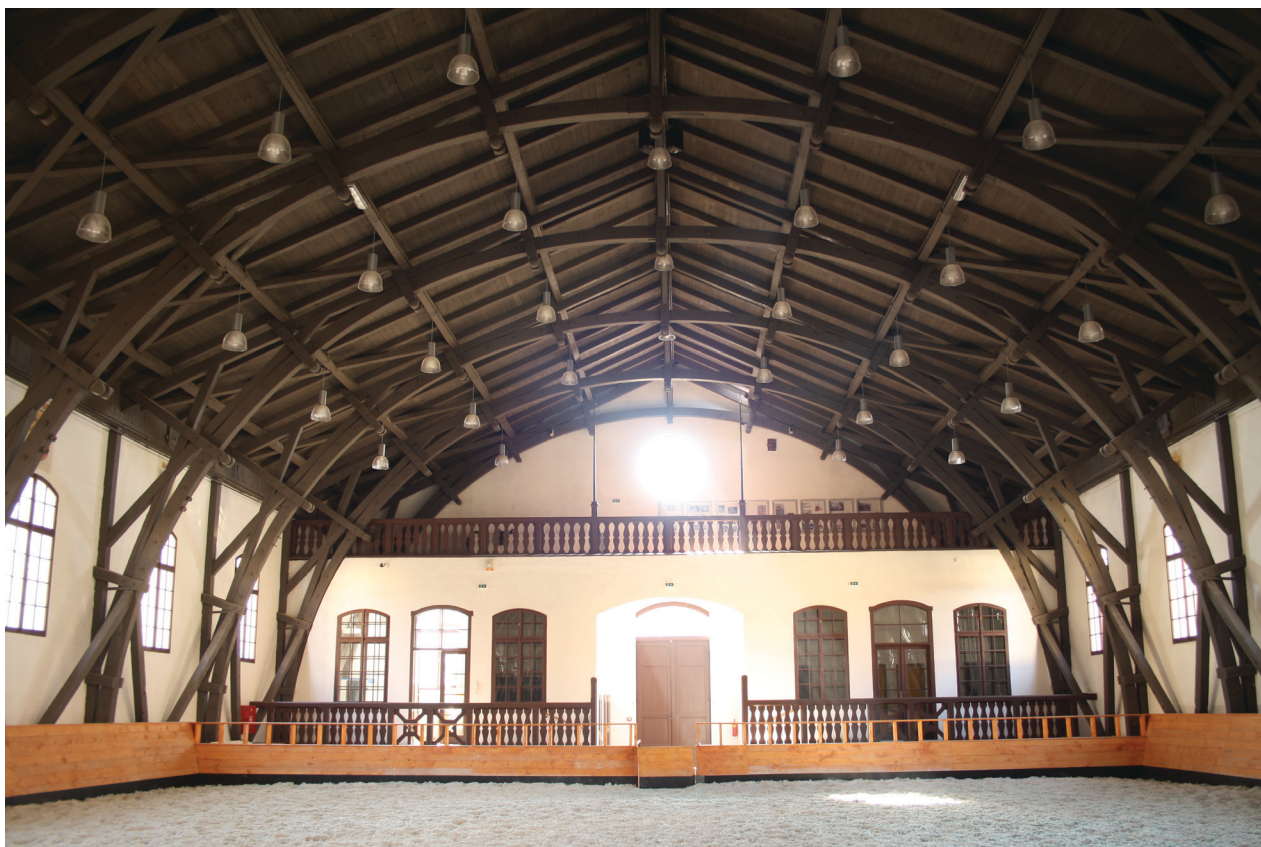
Obr. č. 4. Pohled do interiéru jízdnárny směrem k jihu. Stav po opravě v roce 2014. Foto J. Skopec 2014.

místností nacházejících se po stranách jižního průjezdu při částečném zachování původních ráků a zárubní. Před místnostmi byly též vystavěny v minulosti odstraněné přístupové rampy se zábradlím. Opraveno, či spíše znovu vystavěno bylo schodiště na horní galerii, kde se dochovala dřevěná zárubeň původního dveřního otvoru. Po jeho severní straně byl realizován vstup do nově zřízeného WC pro tělesně postižené, který představuje jediný zásadní zásah do původní materie a dispozice jízdárny. Opravena byla dřevěná prkenná podlaha horní galerie a jejího zábradlí za použití původních prvků. V neposlední řadě bylo do lodi jízdárny instalováno prkenné ohrazení tzv. lambríny.

Při opravě interiérových omítek byly nad okenními otvory odhaleny fragmenty erbů zemí habsburské monarchie, které byly následně restaurovány. Společně s rozvilinami nad krajními osami a jižním okenním otvorem patří erby k původní výzdobě jízdárny. Malby na severní stěně a pod okenními otvory, které pocházely ze 40. let 20. století, byly naopak skryty pod nový nátěr.
