ZPRÁVA O OBNOVĚ FASÁD ROTUNDY SV. JIŘÍ A SV. VOJTĚCHA NA HOŘE ŘÍP

MILOŠ SOLAŘ

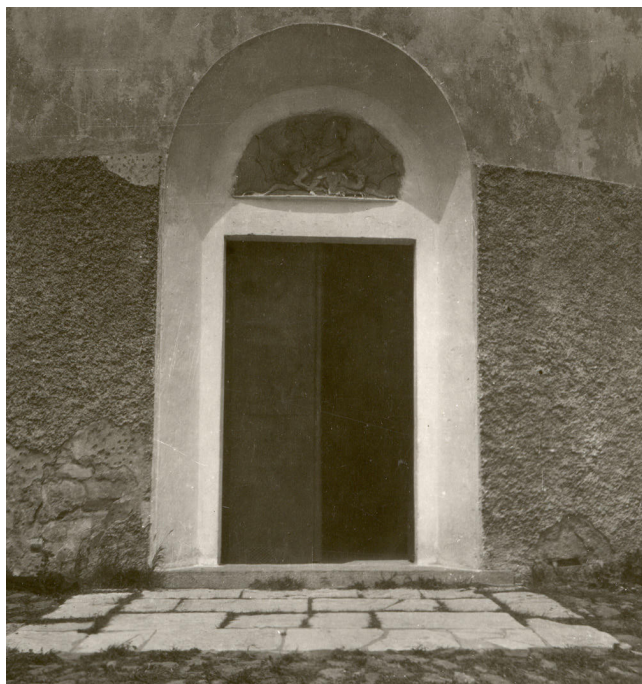
Obr. 2. Portál vstupu proraženého v 19. století na fotografii z roku 1907. Všimněme si místa odpadlé omítky vlevo ve styku portálu a horního okraje soklu. Z detailu je zřejmé, že omítky z let 1889 – 1881 byly nanášeny na starší omítkové vrstvy. Foto: NPÚ ÚP, fotoarchiv.

jest všecek hladce omítněn, pročež nelze poznati, je-li věž s lodí ve zdivu docela vázaná.“ Na archivní fotografii z roku 1907 je vedle portálu vidět pod poškozeným místem starší pekovanou omítku. Za první republiky byly vnější omítky z části otlučeny tak, aby bylo vidět kvádřikové zdivo. Na cihelném zdivu omítky zůstaly. Tento stav je zachycen ještě na fotografii přebalu třetího svazku Uměleckých památek Čech.

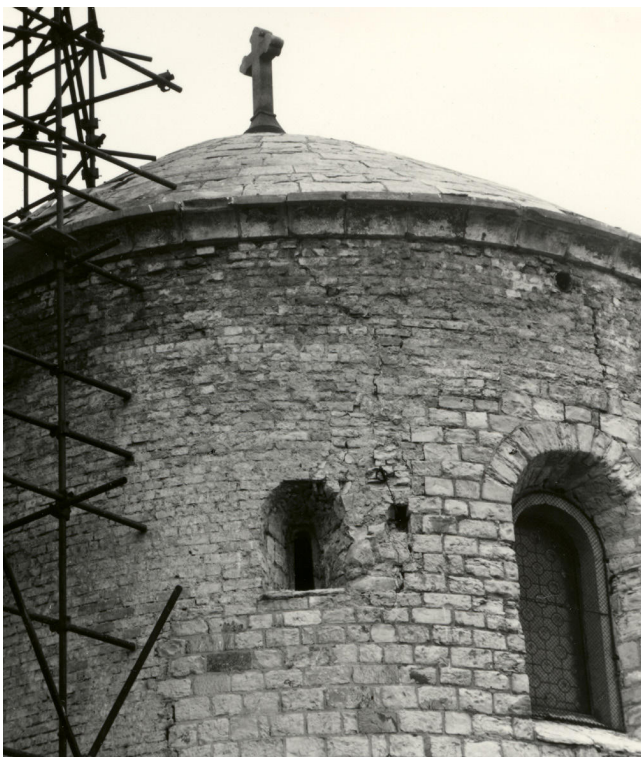
Obr. 4. Otlučení všech omítek znamenalo mimo jiné odhalení rozsáhlých ploch cihelného zdiva použitého při historických opravách. Foto: NPÚ ÚP, fotoarchiv.

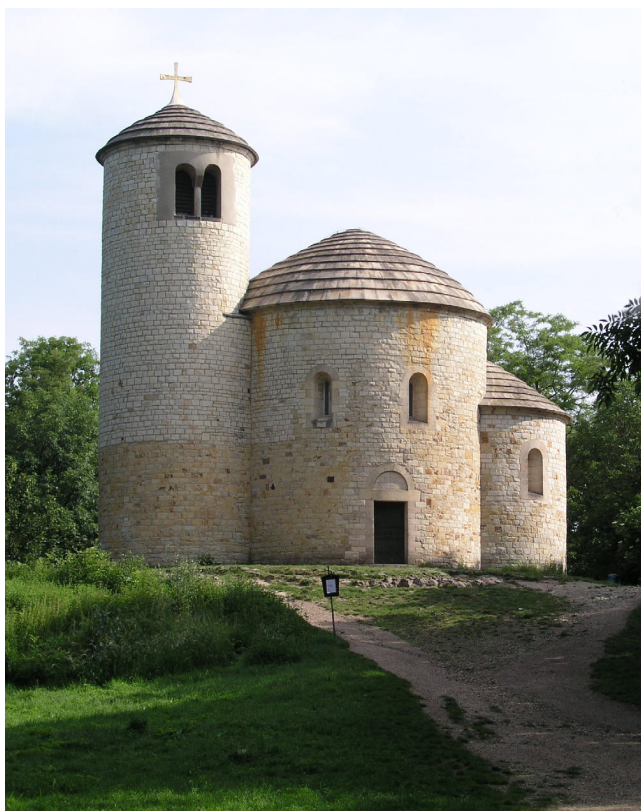
zničením dochovaného stavu velmi utrpěla. Problematická byla i nová úprava fasád, protože spárování kvádřiků cementovou maltou nemělo s historickou podobou rotundy nic společného. Tato úprava byla navíc pochybná i esteticky. Nejpříležitější bych ji označil za architektonický kýč.

Obr. 5. Podoba fasád po přestavbě v letech 1966–1974, při které se celý vnější líc rozebral a znovu vyzdil s použitím části starých kvádrů. Foto: Miloš Solař.

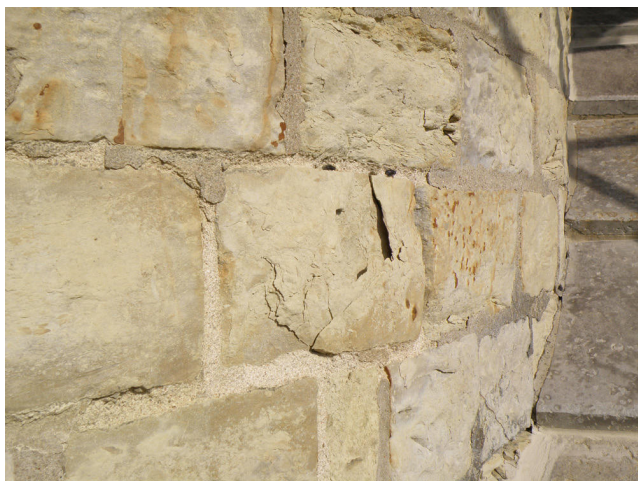
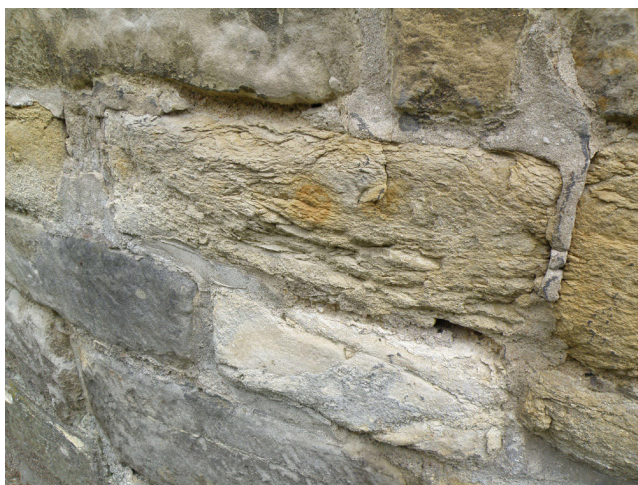
Při aktuální obnově se nejprve musela opravit střecha, protože spárami mezi kamennými deskami tvořícími střešní plášť zatékalo. Potom došlo na fasádu. Technický problém byl zřejmý: trhliny, poškozené spárování a zejména rozpadávající se opuka. Byl tu ale i problém památkový. Pohledové opukové zdivo spávané cementovou maltou bylo falšováním dokumentu minulosti. Historická podoba fasád byla – přinejmenším od konce středověku – spojená s omítkami.

Obr. 6, 7. Primárním důvodem rozhodnutí o rekonstrukci omítek byl stav opukového zdiva. Foto: Miloš Solař.

Z technologického hlediska panovala od počátku příprav shoda, že rekonstrukce omítek bude nejúčinnějším prostředkem ochrany dochovaných starých kvádřiků. Stavebník však váhal, protože měl obavy z toho, „co tomu řeknou lidé“. Po dvouletém přemýšlení souhlasil. Nepříznivé reakci veřejnosti se při obnově předcházelo vysvětlováním. Za tímto účelem byla na lešení umístěna informační tabule s archivními fotografiemi dokládajícími, že rotunda byla dříve omítána, a s vysvětlením,

Výsledek obnovy fasád je podle mého názoru exklusivní. Velkou měrou k tomu přispěl cit a zkušenost provádějících restaurátorů. Jejich účast byla potřebná, protože bylo nutno dokumentovat nálezové situace a fixovat poškozené kvádrčky, ale také proto, že se jednalo o výsostně výtvarnou záležitost. Omítky se probarvovaly pouze pískem. Vhodný odstín, potažmo způsob pojednání povrchu se ověřoval řadou vzorků přímo na stavbě. Poškozené kvádrčky se nezpevňovaly, ale dutiny se před omítnutím vyplnily vápennou maltou tak, aby nedocházelo k odlamování uvolněných vrstev. Malta se skládala z 5 dílů směsi písků (barevnost, velikost frakcí), dvou dílů vápenné kaše (stáří 15 let) a jednoho dílu metakaolinu (restaurátorská zpráva). Přestukovány byly i portál a kamenná ostění oken.

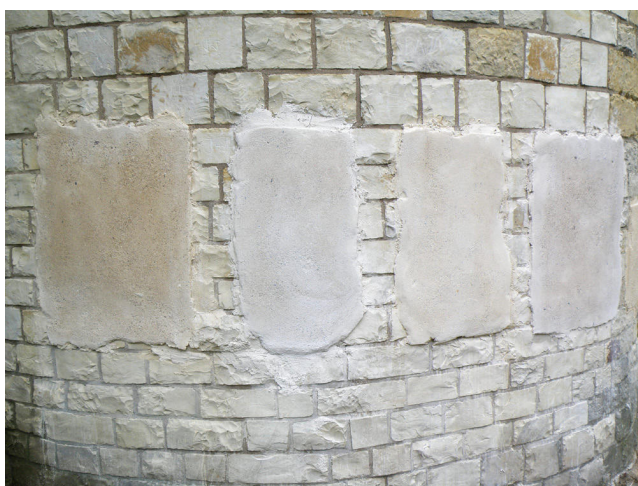
Obr. 8. Složení, zpracování, barevnost i úprava povrchu a detailů nových omítek se ověřovala řadou fyzických vzorků. Foto: Miloš Solař.
