# PROMĚNA OBJEKTU Č. P. 13 V KADANI

LENKA KOTIŠOVÁ

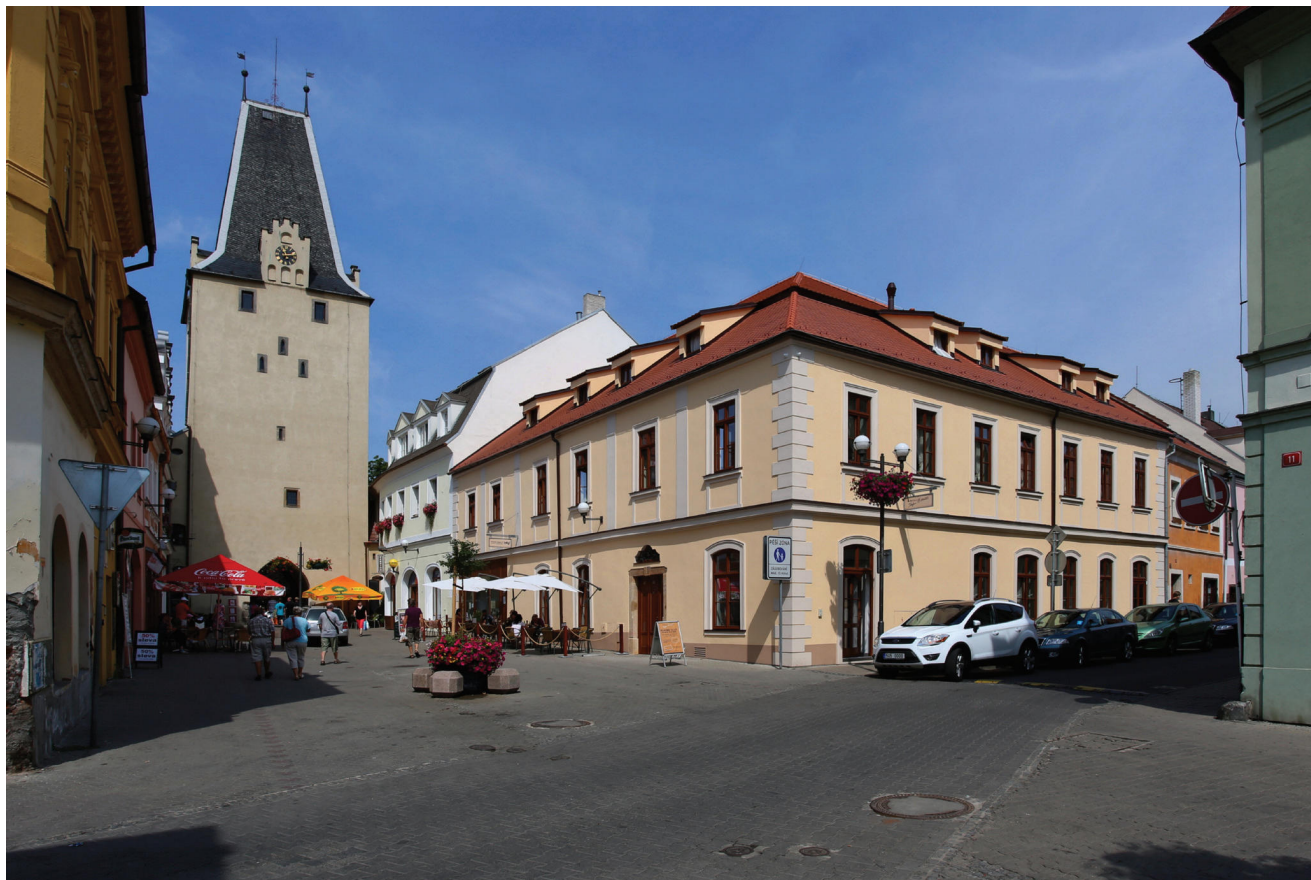
Obr. 1. Stav objektu po rekonstrukci, foto: Kateřina Neumannová, 17. 7. 2013.

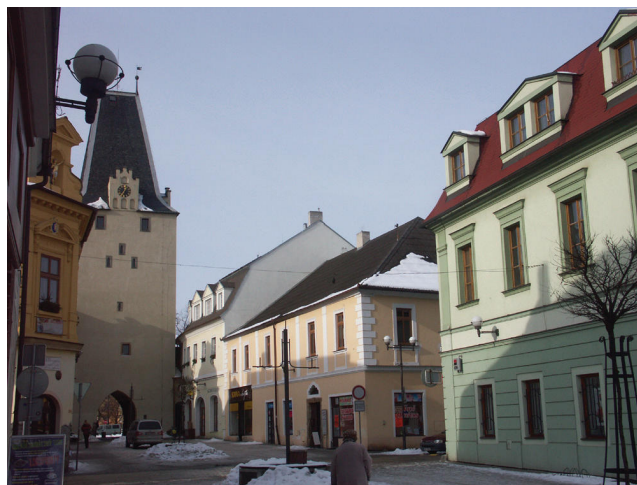
Obr. 5. Stav objektu před zahájením rekonstrukce, foto: Lenka Kotišová, 2. 2. 2010.

Stavební činnost spojená s rekonstrukcí a revitalizací domu č. p. 13 byla zahájena v březnu roku 2011 (obr. 5) a ukončena v červenci roku 2012. Od března do července 2011 probíhal v objektu i archeologický záchranný výzkum,<sup>8</sup> který spočíval především v dozorování probíhajících výkopových prací realizovaných prováděcí firmou. Plošný odkryv byl aplikován v západní části objektu, ve dvou nepodsklepených místnostech (1.19 a 1.18). Z této fáze výzkumu se podařilo získat nejvíce poznatků o vývoji na zdejšího městišti. Nejstarší kamenný gotický dům končil na severní straně síni a nezahrnoval obě zmiňované místnosti v zadním traktu jeho západní poloviny. V té době se na tamějším, původně venkovním prostoru nacházely dva nemovité objekty výrobního charakteru. Podle odhalené situace bylo zřejmé, že zde v časové posloupnosti stávaly dvě pece.<sup>9</sup> Přesný tvar ani velikost se však nepodařilo zjistit,

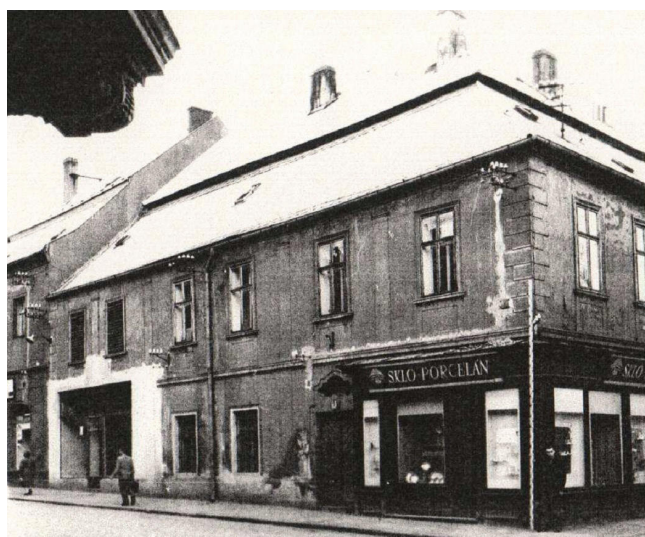
do ulice Československé armády (**obr. 11, obr. 12**). V roce 1930 byl prodloužen výkladec v místě západní třetiny přízemí jižního průčelí. Na sklonku 50. let 20. století proběhla úprava výkladce v západní části přízemí jižního průčelí do podoby před stavební obnovou objektu v r. 1966. Tato změna je doložena fotografií z roku 1959, kde je v okolí výkladce patrná nová úprava omítek (**obr. 13**).

Obr. 13. Fotodokumentace, 1959, MěÚ Kadaň, ORR.

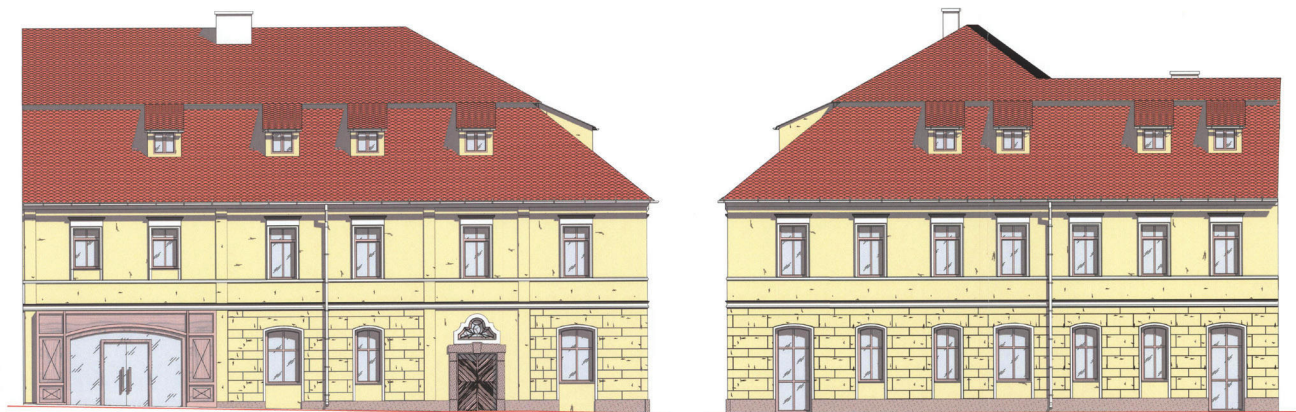
Obr. 14. Uliční pohledy, DSP.

Dle závěrů SHP bylo vhodné výraz fasád navrátit do pozdně klasicistní podoby poslední třetiny 19. století, která se částečně dochovala až do období před poslední rekonstrukcí a je doložena i na fotografiích, které zachycují dům v roce 1959.

Fasáda byla rehabilitována, upravena a přiblížena této historické fázi (obr. 14). Byly odstraněny zvětralé omítky a omítky s nevhodnými neprodyšnými materiály opraveny a doplněny vápennými. Základní plocha fasády objektu byla navržena v pastelově žluté barvě nátěru v kombinaci se světlejším odstínem nátěru vystupujících prvků. Nároží byla v obou podlažích zvýrazněna kvádrováním střídavé délky, patro od přízemí oddělovala profilovaná kordónová římsa, šambrány oken (v přízemí východní fasády se segmentovým ukončením) byly plastičtější a dosedaly na již jednodušší podokenní římsy. U jižního průčelí zůstalo zachováno členění plochými lizénami, které však již neprotínaly kordón. Plochy parapetů oken v patře byly zvýrazněny omítkovými obdélnými rámy, kdy spodní prvek rámu byl mírně předsazen. V ulici Čsl. armády byly zrušeny novodobé výkladce a tyto byly nahrazeny identickými dochovanými okenními otvory (tj. na výšku obdélnými a ukončenými segmenty) s nově provedenými šambránami, dle dochovaných. Pozdně barokní kamenný portál vstupu s druhotně použitými pozdně gotickými stojkami, s členitým nadsvětlíkem s barokní kovanou mříží byl odborně opraven kameníkem a kovářem. Portál byl ponechán v barvě přírodního pískovce. Zachováno a zakonzervováno bylo kamenné pozdně gotické (?) okenní ostění v severním průčelí (obr. 15).

Korunní římsa byla nově doplněna a vytvarována. Nové okenní výplně svým členěním vycházejí z oken zachycených na snímcích v roce 1959. Sokl nebyl předsazen a zůstal zvýrazněn pouze v nátěru, dle fotografie.

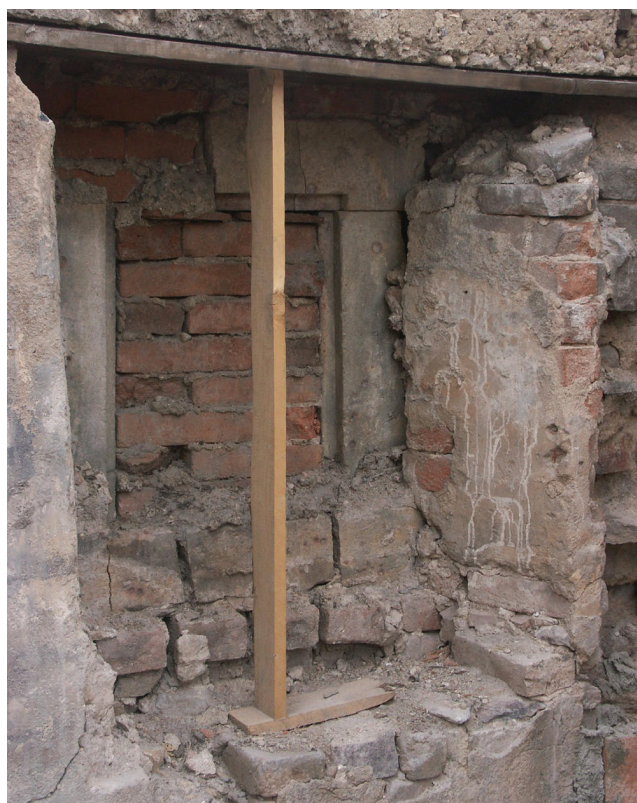
Obr. 15. Detail okenního ostění, foto: Lenka Kotišová, 5. 4. 2011.

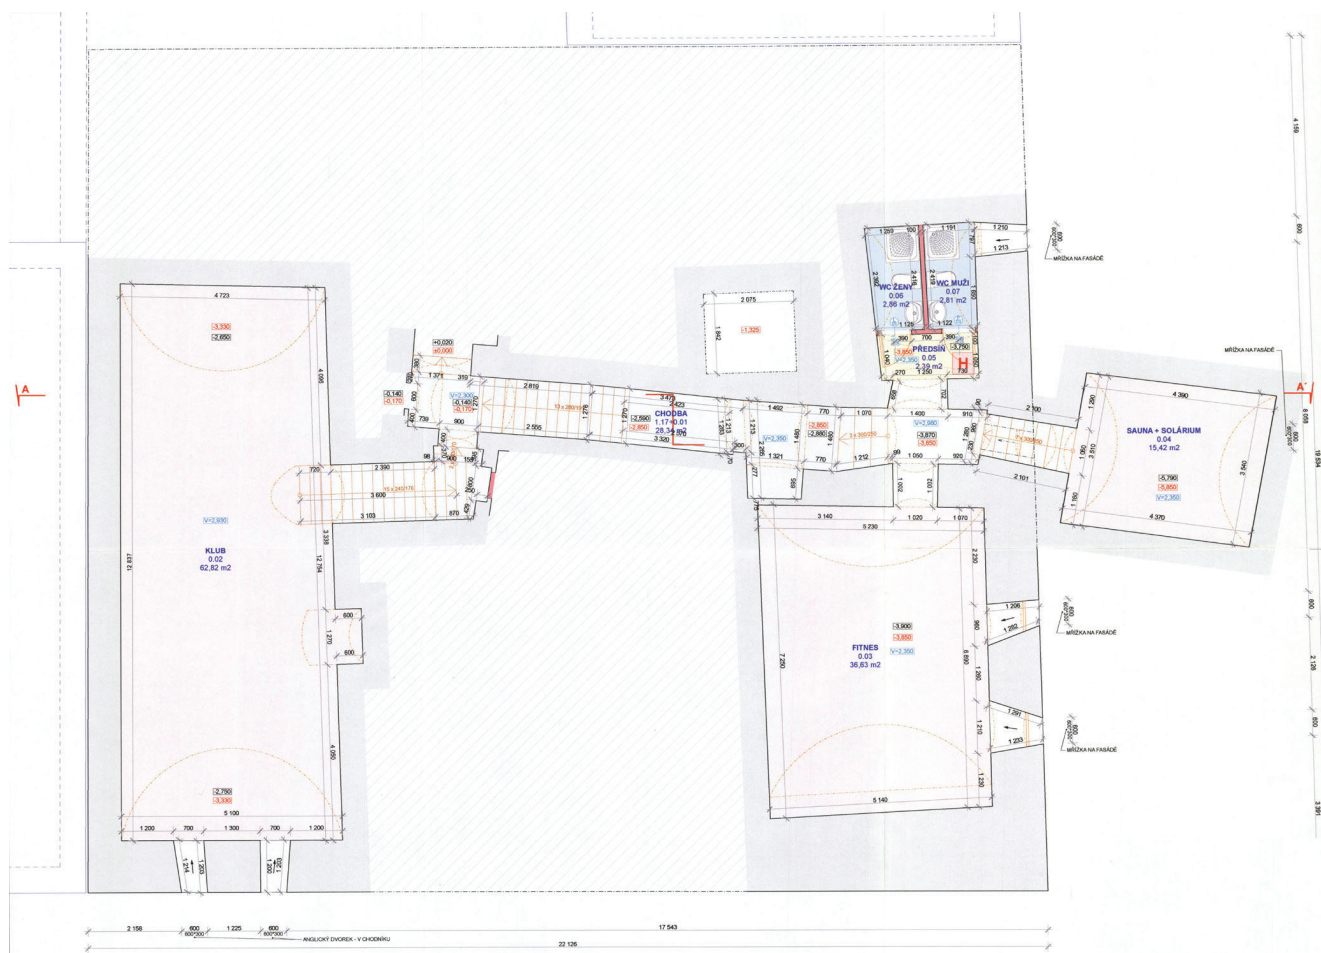
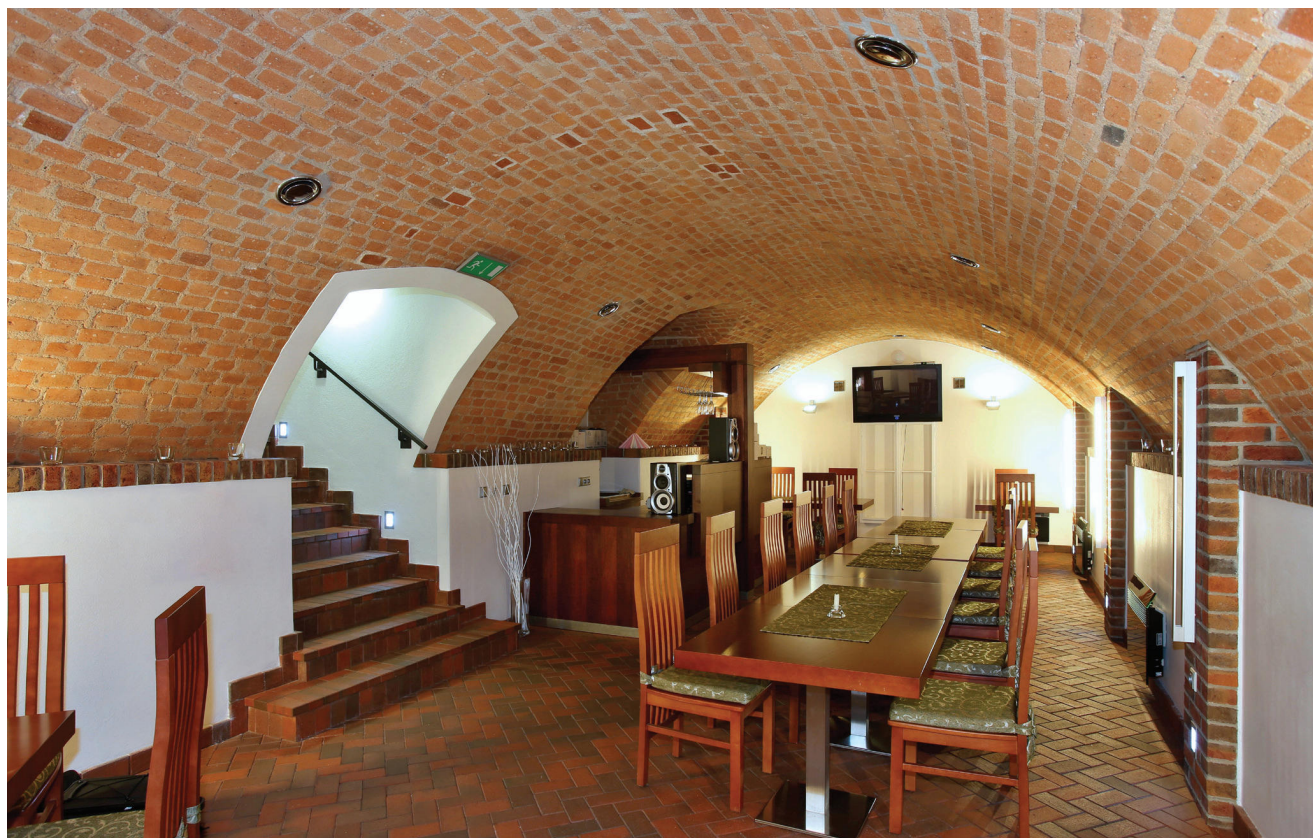
Obr. 16. Půdorys suterénu, DSP.

Obr. 17. Stav objektu po rekonstrukci – sklepní prostory klubu. Foto: Kateřina Neumannová, 17. 7. 2013.

V suterénu (**obr. 16, obr. 17**) byla pouze v místnosti klubu snížena podlaha o cca 70 cm. Stupně schodišť byly z části opraveny a z části nahrazeny stupni novými tak, aby byly odstraněny nešetrné zásahy do těchto konstrukcí z předcházejícího období socialismu.

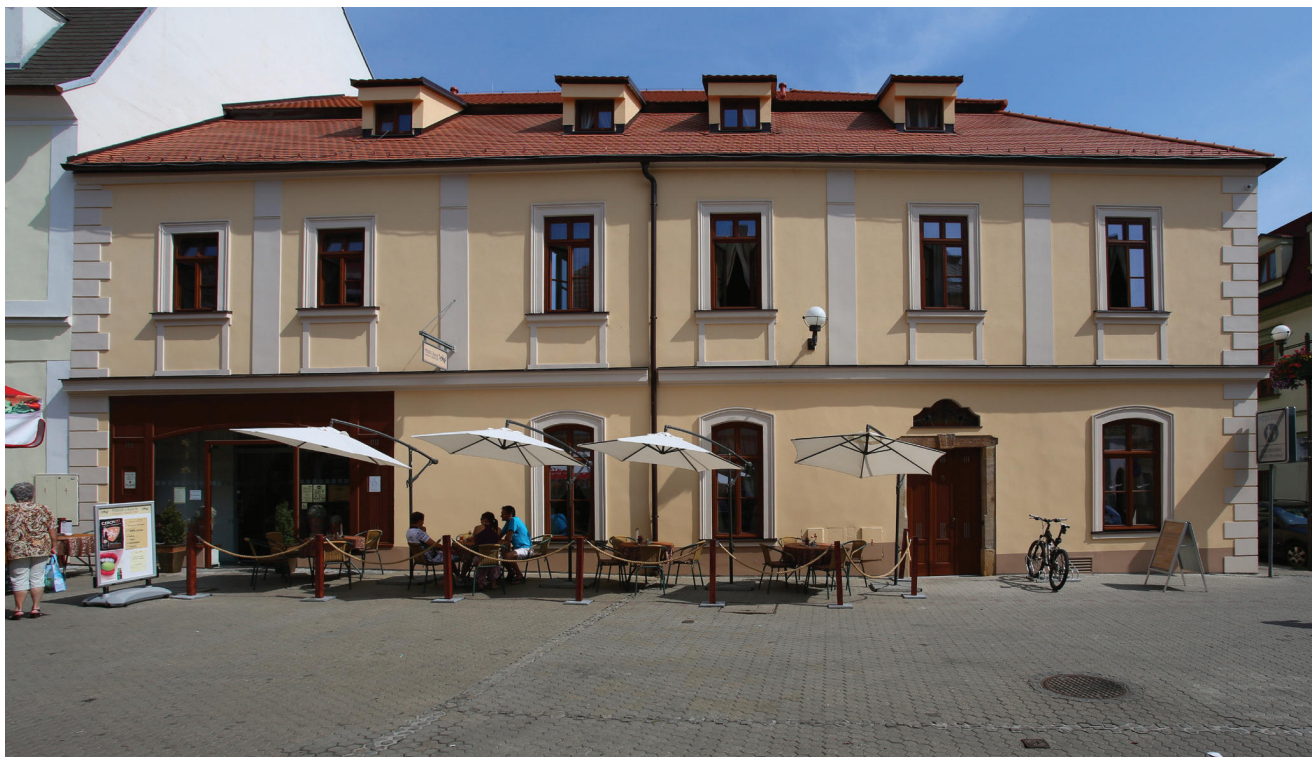
Obr. 18. Stav objektu po rekonstrukci – hlavní průčelí, foto: Kateřina Neumannová, 17. 7. 2013.

Pozitivním počinem celkové rekonstrukce byla výměna nedávno osazených plastových okenních výplní za kvalitní dřevěné v celém objektu, změna hmoty střechy a jejího výrazu dle starší mansardové střechy (tzv. falešné mansardy), která byla snesena v roce 1966, tedy navrácení mansardy tomuto domu,<sup>25</sup> byť novodobě doplněné pultovými vikýři, ale například i záměna nevhodné střešní krytiny z asfaltového šindele za novou, pálenou taškovou krytinu z bobrovek, což je pro Kadaň typická střešní krytina (**obr. 18**).
