ČERNÁ KUCHYŇ V PATŘE DOMU ČP. 80 V LITOMĚŘICÍCH

UŽITÍ A VÝZNAM OPERATIVNÍHO PRŮZKUMU A DOKUMENTACE

KAMIL PODROUŽEK

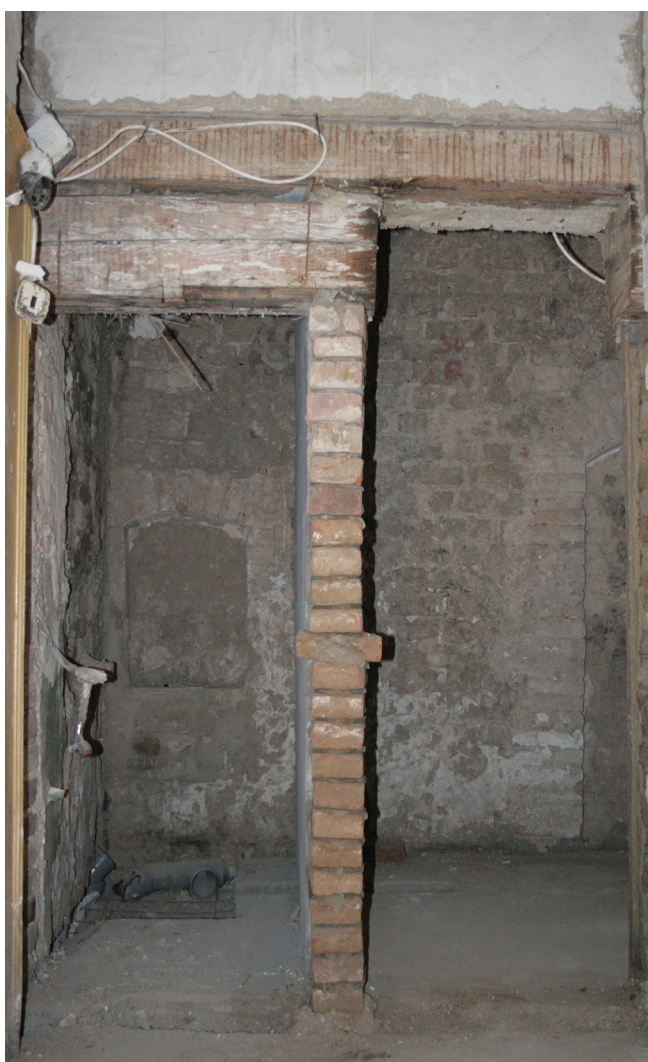
Obr. 3. Pohled z chodby do interiéru černé kuchyně. Foto: Kamil Podroužek.

Jedná se o prostor obslužného systému obytného městského domu o rozměrech 2 m šířky a 3,5 m délky, který zajišťoval vytápění obytné místnosti v předním traktu a přípravu stravy (obr. 3). Vedle stop provozu se dochovaly též podstatné části konstrukcí, které dokládají funkci prostoru i jeho vývoj.

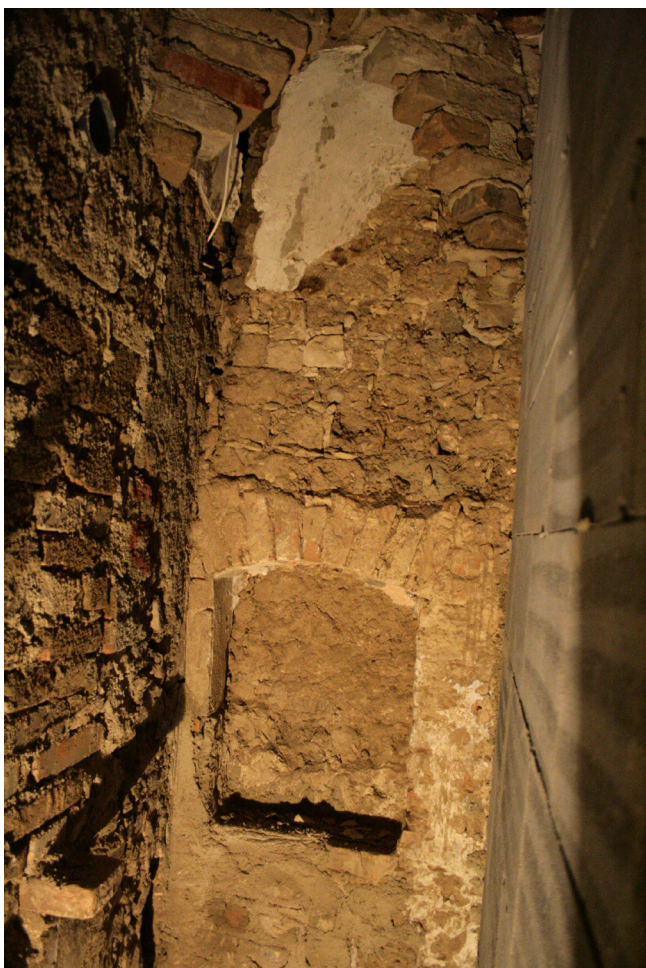
Levá hloubková zeď místnosti je vyzděna z nepálených cihel – vepřovic (obr. 4) o rozměrech 9,5x14x27,5 cm. Plnivem cihel je slaměná řezanka a drobné úlomky opuky, pojivem jílová žlutka. Vysoká segmentově sklenutá nika v severní části zdi je, stejně jako okenní otvor v zadní příčné zdi, lemována měkce pálenými červenými cihlami o rozměrech 7x14x32 cm. Druhou menší segmentově sklenutou niku druhotně zahloubenou v jižní části zdi lemují měkce pálené červené cihly o rozměrech 7x14–14,5x28,5 cm. Nespojité vrstvy v měkce pálených červených cihlách dokládají způsob tlačení cihlářské hlíny do kadlubu.

Obr. 4. Detail západní stěny černé kuchyně s druhotně zahloubenou odkládací nikou. Foto: Kamil Podroužek.

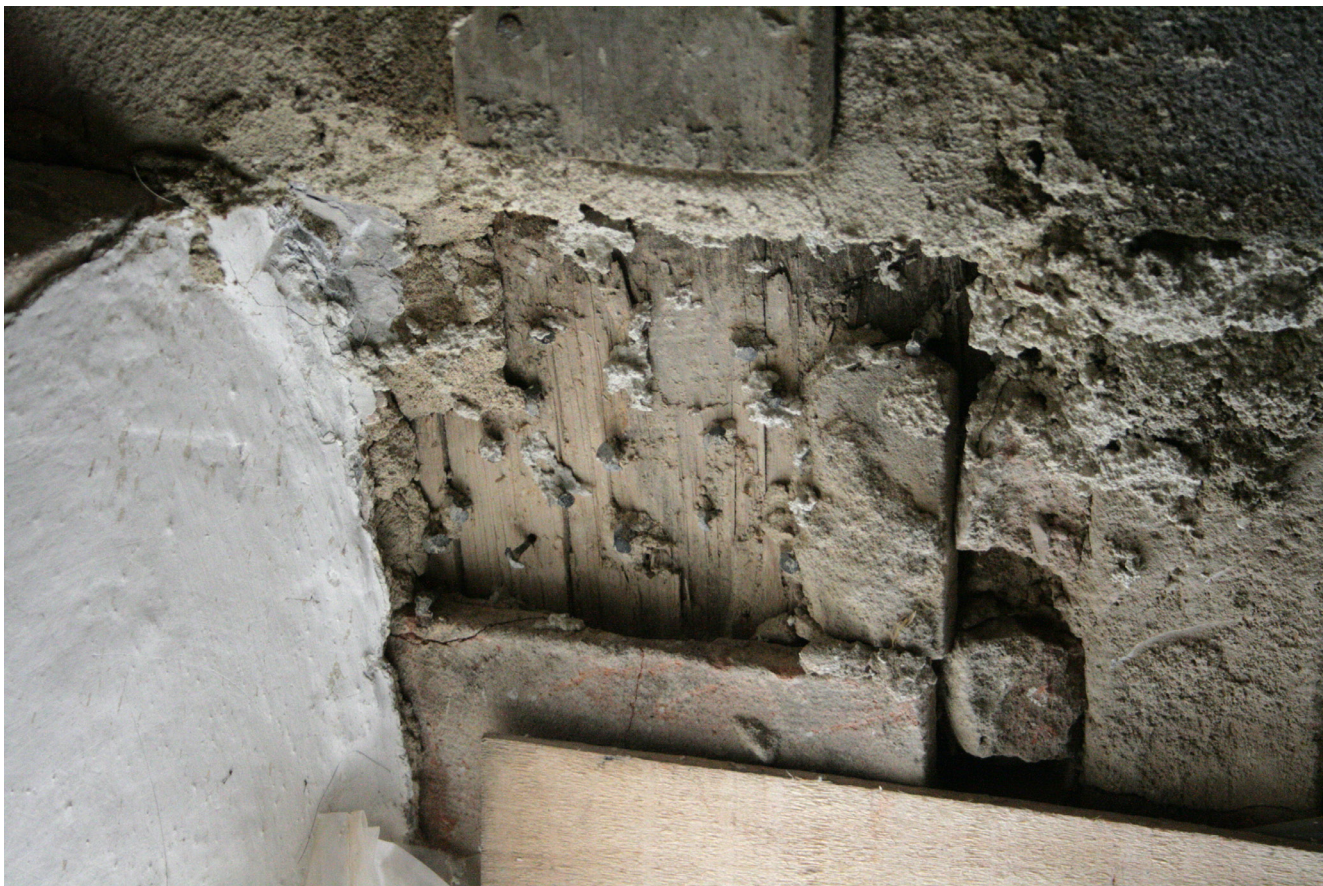
Také pravá hloubková zeď místnosti je vyzděna z vepřovic. Ve výšce 190 cm nad úrovní stávající podlahy je do této zdi vloženo roubení ze dvou hraněných trámů. Do horního trámu se opírá patka klenby. Spodní trám je v místě vstupu profilován

prostým okosením s mírně prožlabeným výběhem, který je odsazen přes drážku trojúhelného průřezu (obr. 7). Dlab na spodní straně dochované části trámu dává tušit začepování trámové stojiny dveří. Dveřní otvor dnes rozděluje pilíř z měkce pálených červených cihel zděných na vápennou maltu, který podpírá oba trámy. Líce trámů jsou pobity kovanými hřebíky. Motýlkové hlavičky hřebíků přidržují měkkou vápennou omítku pačokovanou vápennými nátěry (obr. 8). Při zvětšování vstupního otvoru do černé kuchyně byla část trámu v délce 1 m vyříznuta a ta také byla použita pro dendrochronologickou analýzu.³

Obr. 7. Trám vynášející klenbu černé kuchyně pobitý druhotně kovanými hřebíky s motýlovou hlavou k uchycení omítky. Foto: Kamil Podroužek.
