AREÁL ZÁMKU ČP. 1 V AHNÍKOVĚ, OKRES CHOMUTOV

MIRJAM SKOUMALOVÁ

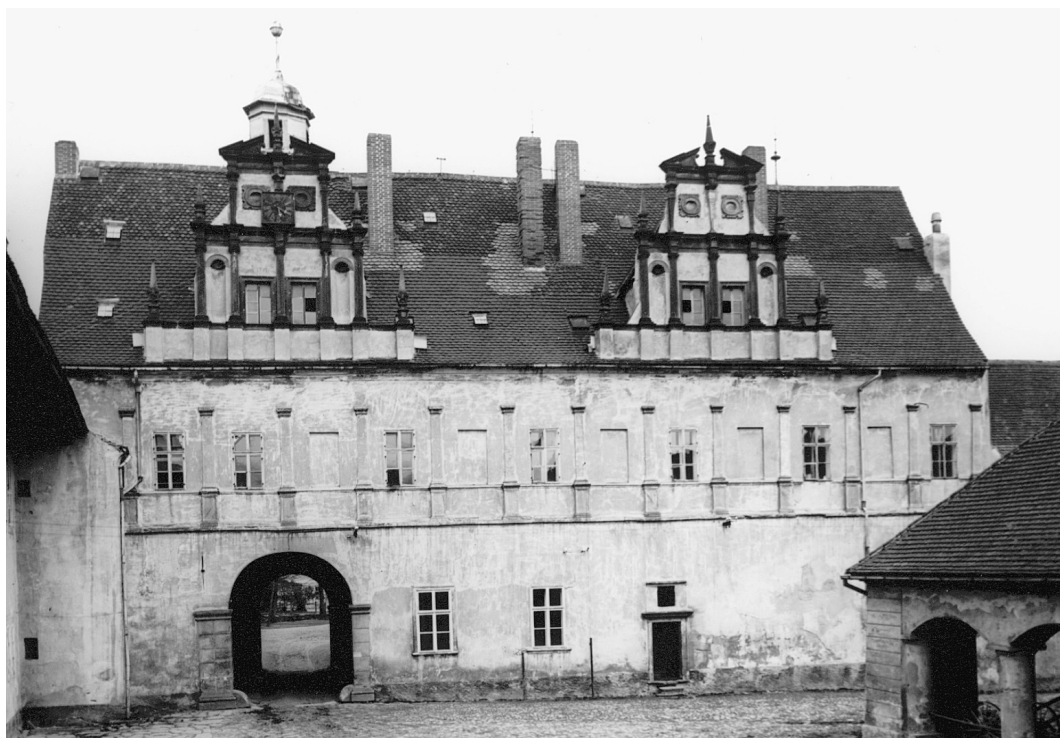
Obr. 1. Ahníkov, zámek, pohled z nádvoří. Foto: NPÚ ÚOP v Ústí nad Labem.

Reprezentativním článkem zámeckého areálu byla jednopatrová zámecká budova obdélného půdorysu se sedlovou střechou. V pravé třetině východního průčelí vystupoval nad hlavním průjezdem do areálu arkýř, vytvořený výhradně kamenicky tesanými prvky. Arkýř přecházel v altánový nástavec převyšující palác o dvě patra. Za ním stála drobná vížka ukončená plochou bání. Hmotovým protipólem arkýře byl vysoký rozeklaný vikýř umístěný mimo osy oken přízemí a patra. Ostatní plocha průčelí byla střídavě členěna okenními šambránami. Dvorní průčelí bylo podobné hlavnímu, v patře bylo původně prolomeno 13 arkádami s pilíři a toskánskými pilastry. Dva vysoké rozeklané štíty byly oproti hlavnímu průčelí zdobeny nikami. V přízemí byly průjezd a schodiště otevřené do nádvoří dvěma velkými arkádami. Celou hloubkou přízemí prostupovaly kolmo k délkové ose místnosti sklenuté valenou klenbou s lunetami a štukovým dekorem. První patro bylo řešeno jako klasický dvoutrakt s arkádovou chodbou při dvorním průčelí. Převážnou část patra zaujímal hlavní sál zaklenutý neckovou klenbou s výsečemi sdruženými v koutech. V druhém patře byly zřízeny v renesanční architektuře unikátní podkrovní místnosti ve čtyřech vikýřích.

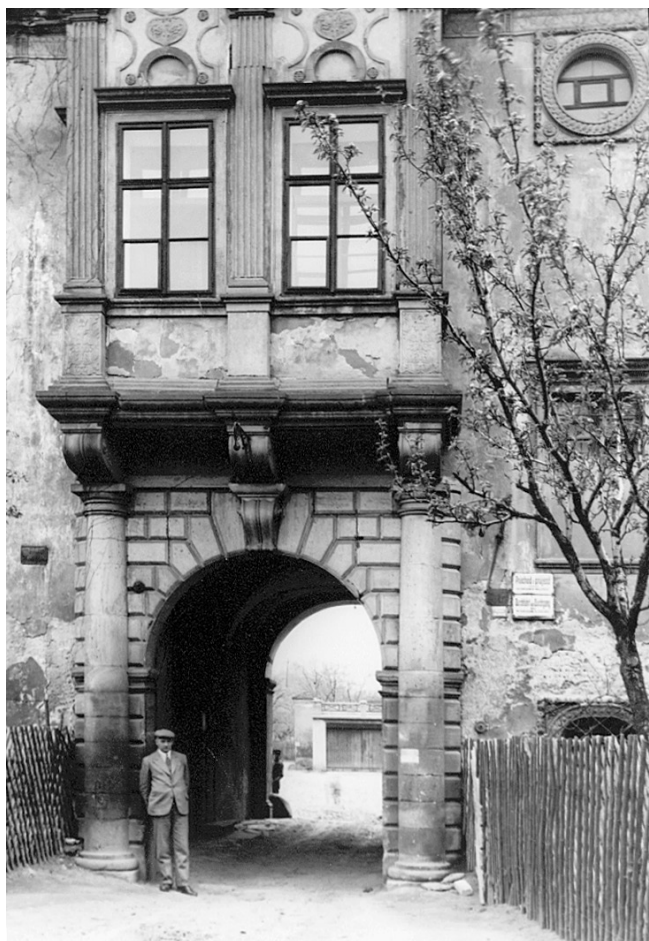
Obr. 2. Ahníkov, zámek, vstupní portál. Foto: NPÚ ÚOP v Ústí nad Labem.

Ohradní zeď byla prolomena pilířovou branou. Pozoruhodné byly po stranách umístěné renesanční portály obdobné jako v hlavní budově. Portálem na levé straně se vstupovalo na schodiště do sklepa pod stodolou, portál na pravé straně byl skryt v novodobé skladištní přístavbě. Portály byly umístěny dodatečně, zřejmě s výstavbou ohradní zdi, která byla druhotně přistavěna k nároží koncového traktu budovy.

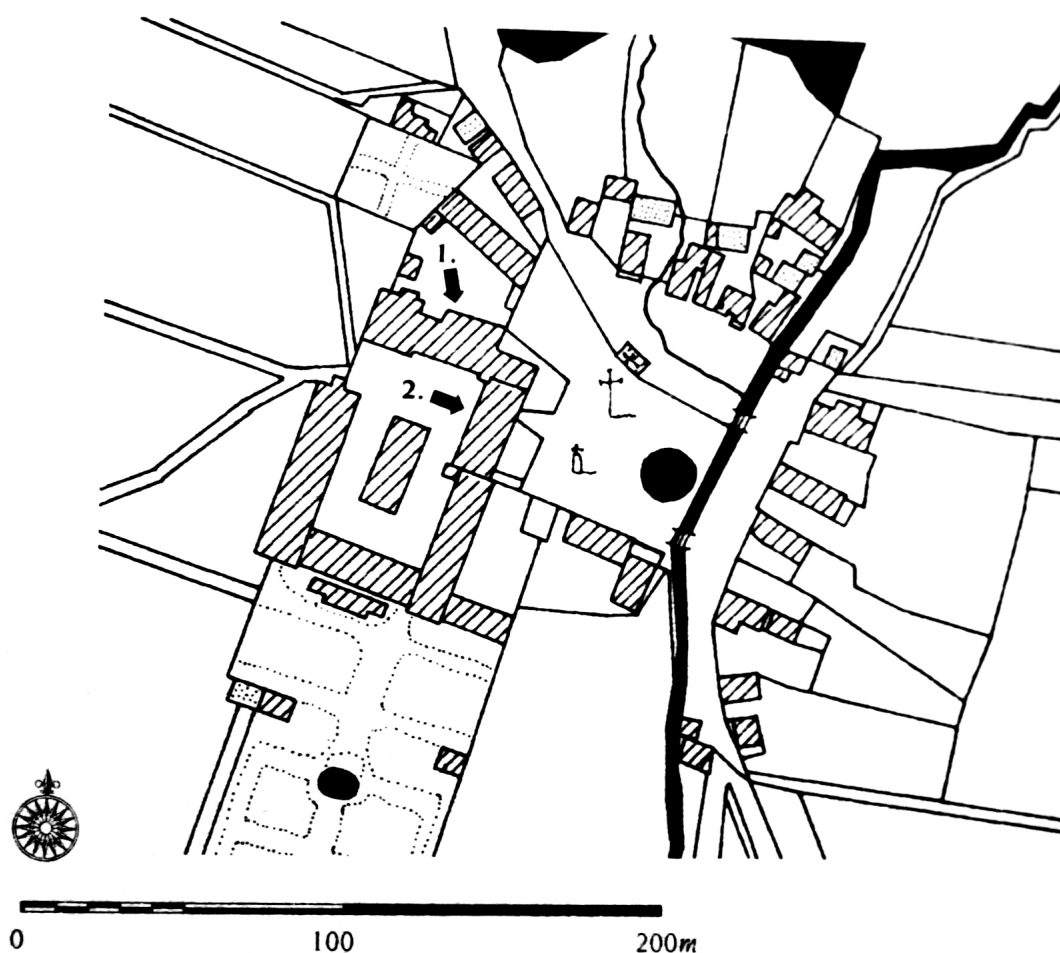
Obr. 3. Ahníkov, katastrální mapa (výřez) z roku 1842. Kresba (J. Úlovec), převzata z publikace Encyklopedie českých tvrzí, I. díl, A-J, Praha 1997, s. 1.
