RESTAUROVÁNÍ INTERIÉRU KOSTELA ČTRNÁCTI SV. POMOCNÍKŮ V LOUNECH DOKONČENO

Vít Honys

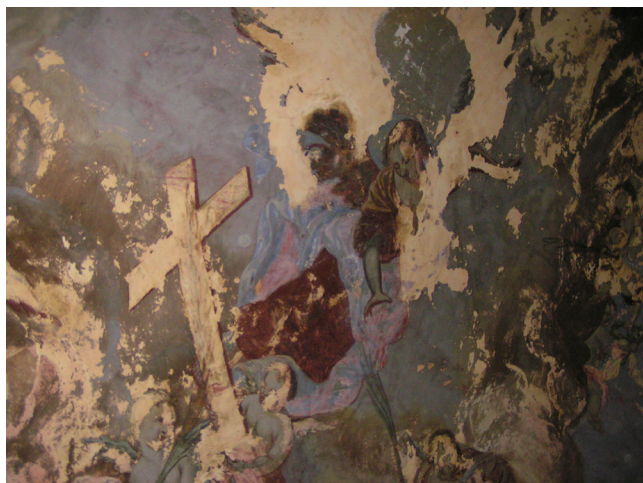
Obr. 1. Louny, kostel Čtrnácti sv. Pomocníků, malby na klenbě presbytáře – výchozí stav. Foto: Vít Honys.

V průběhu devadesátých let dvacátého století proběhla základní obnova jeho exteriéru. Interiér však zůstal po základní obnově omítek v rozpracovaném stavu, část vybavení byla depopována. Léta bylo upozorňováno na prohlubující se havarijní stav nástěnných maleb na klenbě presbytáře a pendentivech centrální části lodi, které se vlivem předchozího dlouhodobého zatékání střechou šupinkovitě odlupovaly od podkladu a postupně opadávaly. Pro realizaci prací však chyběly finanční prostředky.

Teprve v průběhu roku 2009 se podařilo prostřednictvím specializovaného programu Ministerstva kultury ČR rozhodující část finančních prostředků zajistit. Původní koncepce předpokládala pouze konsolidaci a základní retuš dochovaných fragmentů maleb, v nouzovém případě jejich pouhou konsolidaci a překrytí. Restaurátorský průzkum vedle zkoušek technologií upevnování rozvolněných vrstev a čištění obsahoval také sondy na přítomnost starší malířské vrstvy. Oproti očekávání tyto sondy byly pozitivní. Protože se prokázalo, že novější nepříliš umělecky kvalitní malířská vrstva, datovaná rokem 1927 a autorizovaná jmény malířů A. Pátka, V. Skůry a J. Kalka, je ve stadiu rozpadu a správování vlivem vyplavení pojivové složky díky zatékání v minulosti a navíc je silně ztmavlá, bylo rozhodnuto po základní konsolidaci přistoupit k odkrytí původní malířské vrstvy, provedené technikou secco.¹

Odkryv byl prováděn postupným mechanickým snímáním pozdější přemalby. Postupně se v pendentivech lodi odhalily poměrně dobře zachovalé postavy světců, částečně odlišné od vrstvy mladší přemalby. Ve dvou případech byly světecké postavy námětově shodné (sv. Roch a sv. Šebestián), ve dvou odlišné – pod mladší přemalbou s postavou sv. Jana Nepomuckého – se objevil sv. František Xaverský a pod sv. Ludmilou sv. Rozálie. V původní malířské vrstvě se tedy jednalo o vyobrazení tradičních protimorových patronů a na klenbě presbyteria pod novější přemalbou s motivem Povýšení sv. Kříže o původní malbu s námětem sv. archanděla Michaela s anděly, putti a s plamenným mečem a štítem v oblakové kupě, odrážejícím stěly morové nákazy. Barevnou škálu výjevů charakterizují převážně pastelové odstíny na okrovém pozadí. Autora maleb se s ohledem na velmi torzovité archivní podklady k dějinám objektu nepodařilo zjistit, z rukopisu malby je však patrné, že je inspirována dílem lounského malíře Antonína Smichaea, jehož úroveň ovšem nedosahuje. Je také zřejmé, že tato výzdoba vznikla později než vlastní architektura kostela, tedy výrazně po polovině 18. století. Kolektiv restaurátorů pod vedením akad. mal. Petra Šafuse se musel po fixaci odkryté malířské vrstvy, konsolidaci omítek a tmelení početných trhlin vypořádat s problémem poměrně rozsáhlých retuší zaniklých či torzálních detailů, které vyžadovaly průběžné konzultace s památkovým dozorem. Přitom bylo postupováno od propojení dobře čitelných narušených kontur a objemů k náznakovým napodobivým retuším zaniklých partií za účelem scelení kompozice, nebyla však rehabilitována v plné míře barevná tonalita včetně detailů, neboť by šlo již o značnou hypotézu. Restaurování původní malířské výzdoby také posílilo původním ikonologickým obsahem akcent okolností vzniku tohoto sakrálního objektu.²

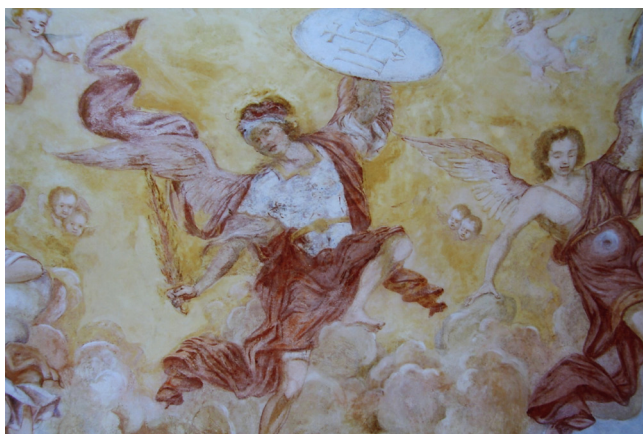
Obr. 2. Louny, kostel Čtrnácti sv. Pomocníků, malby na klenbě presbytáře ve fázi závěrečných retuší. Foto: Jitka Musilová.
