HISTORICKÉ OMÍTKY VNĚJŠÍHO PLÁŠTĚ LODI A PRESBYTÁŘE KOSTELA SV. PROKOPA V ČERNĚVSI

TÁŇA NEJEZCHLEBOVÁ

V rámci plánované opravy fasád vnějšího pláště kostela sv. Prokopa v Černěvsi vznikla nutnost dokumentace odkrytých situací dochovaných historických omítek.¹ V důsledku velké hmotové ztráty nejmladších omítek byly odhaleny především stratigrafické vztahy starších vrstev, které nejen dokumentují materiálovou a estetickou podobu historických povrchových úprav, ale také významně nastiňují stavební vývoj objektu (obr. 1).

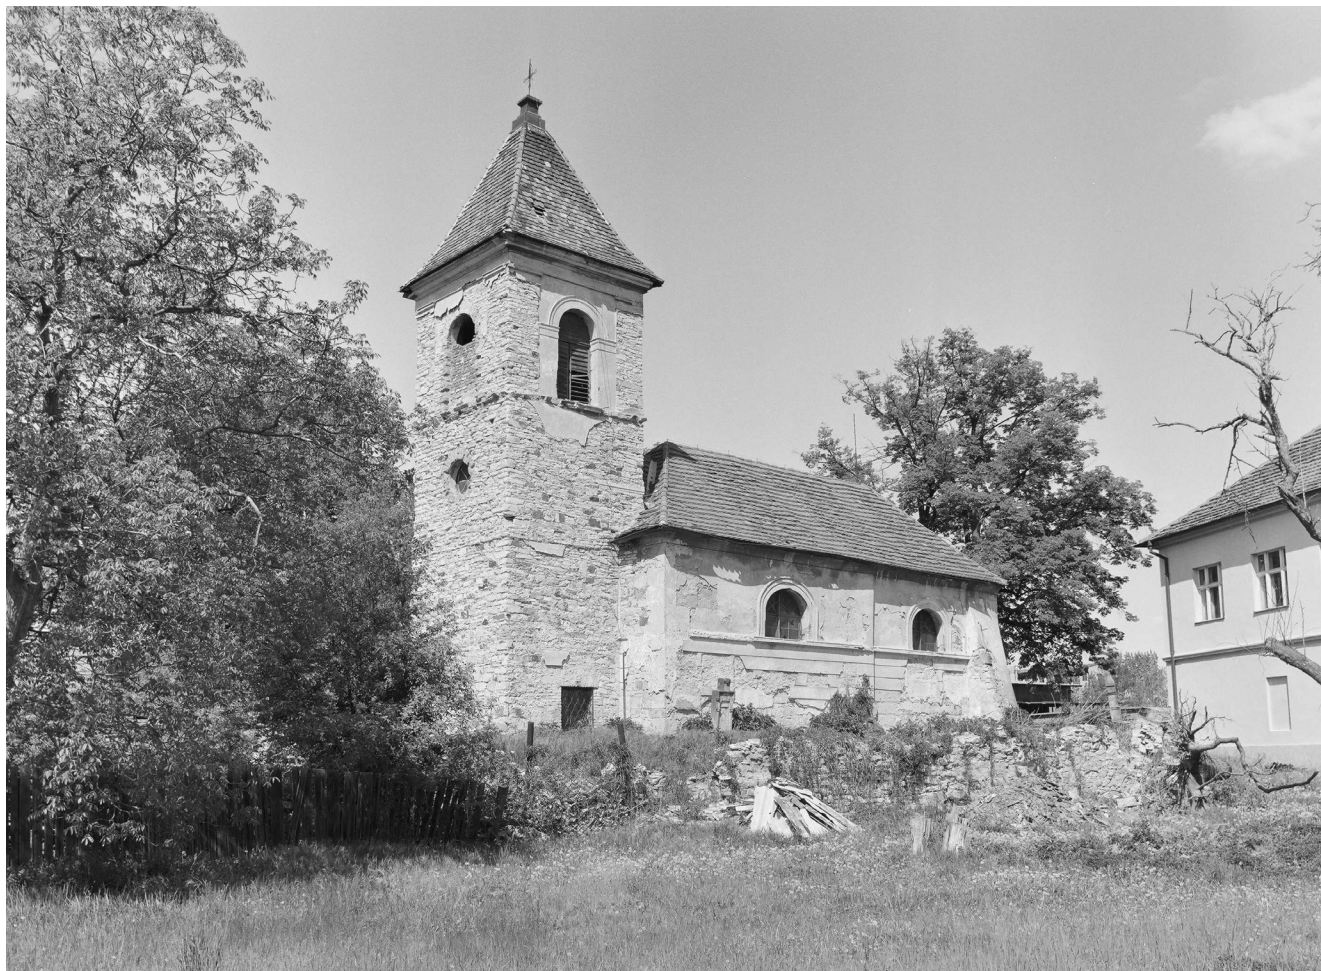
Obr. 1. Černěves, kostel sv. Prokopa, celkový pohled od JZ. Foto: Marta Pavlíková 2007.

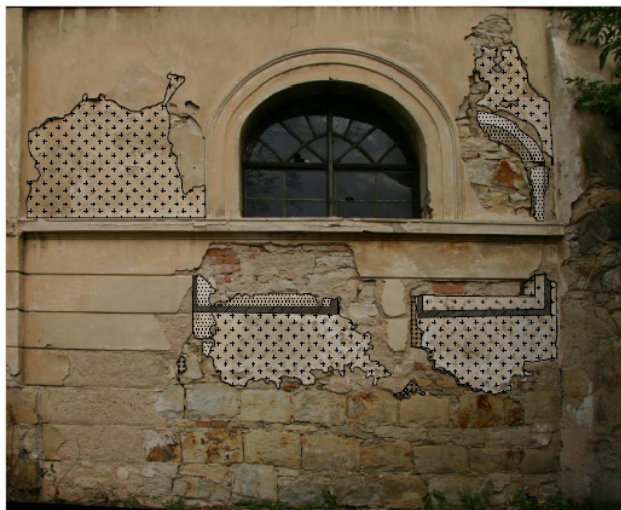
Černěves - kostel sv. Prokopa
presbytář - jižní průčelí
kresba: T. Nejezchlebová
2009

Obr. 2. Černěves, kostel sv. Prokopa, jižní průčelí presbytáře, grafické vyhodnocení omítkových vrstev. Autor: Táňa Nejezchlebová 2009.

Empírový plášť je v důsledku povětrnostních vlivů silně narušen a destrúován (obr. 2). Díky tomu byly odhaleny zejména na jižním průčelí lodi a presbytáře starší vrstvy omítek a jejich vzájemné stratigrafické vztahy. Starší vrstvy omítek reprezentuje hladká omítka jemné konzistence, natahované přímo na režné zdivo kostela.

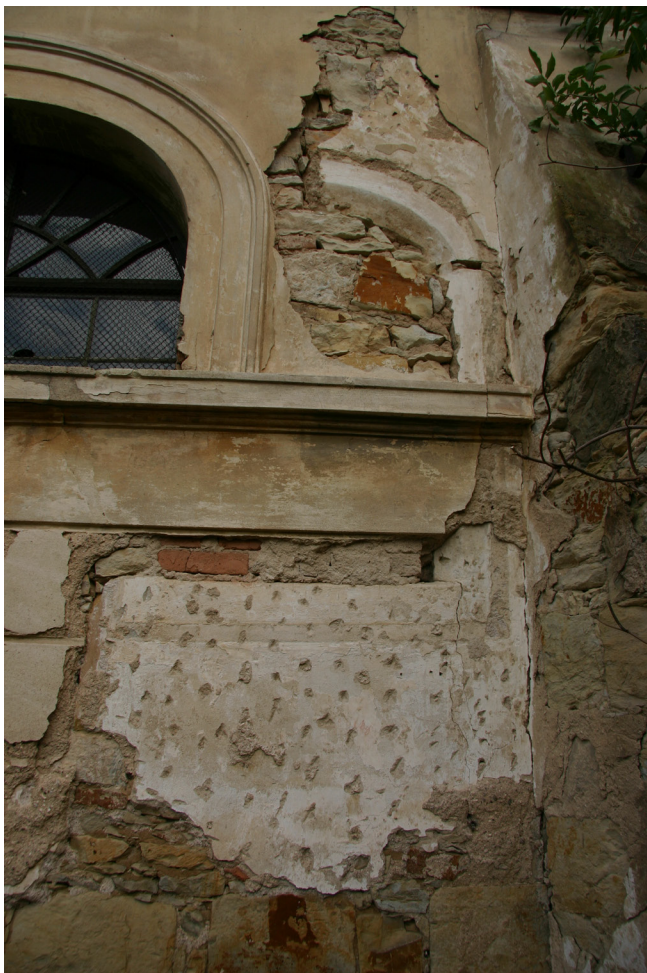
Obr. 3. Černěves, kostel sv. Prokopa, jižní průčelí presbytáře, superpozice okenních otvorů. Foto: Táňa Nejezchlebová 2009.

Starší vrstvy omítek lze datovat do renesančního či raně barokního horizontu. Časově jsou současné se zaslepenými okenními otvory presbytáře v jeho jižním boku. Okenní otvory s plným záklenkem a okosenou vnitřní hranou jsou vymezeny relikty kamenných ostění. Omítky jsou přetaženy přes kamenná ostění až k jejich vnitřní hraně, rezné partie ostění maskuje vápenné líčko (obr. 3). Přitažení omítek až k hraně si vyžádaly především nároky na výzdobu omítek – okenní otvory byly zvýrazněny proškrábnutím širšího pásu podél celého průběhu ostění. Pásky mají snížený profil omítek na jejich jádro tak, aby vynikl především rozdíl ve struktuře, vlastní pásy jsou dodatečně zalíčeny společně s finální úpravou povrchu průčelí (obr. 4). Proškrabované omítky

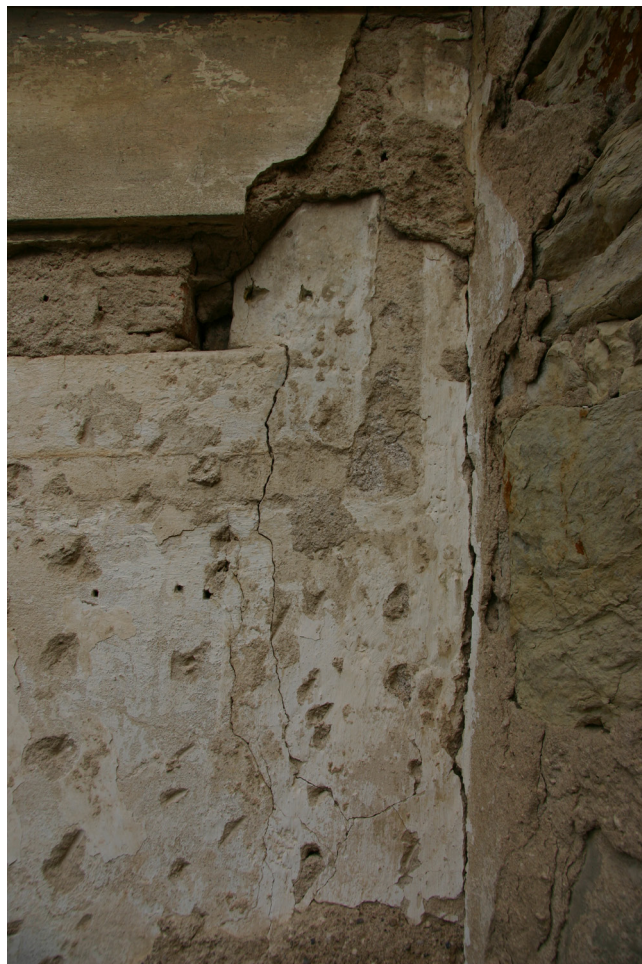
Obr. 4. Černěves, kostel sv. Prokopa, jižní průčelí presbytáře, detail zpracování škrábané pasparty starších okenních otvorů presbytáře. Foto: Táňa Nejezchlebová 2009.

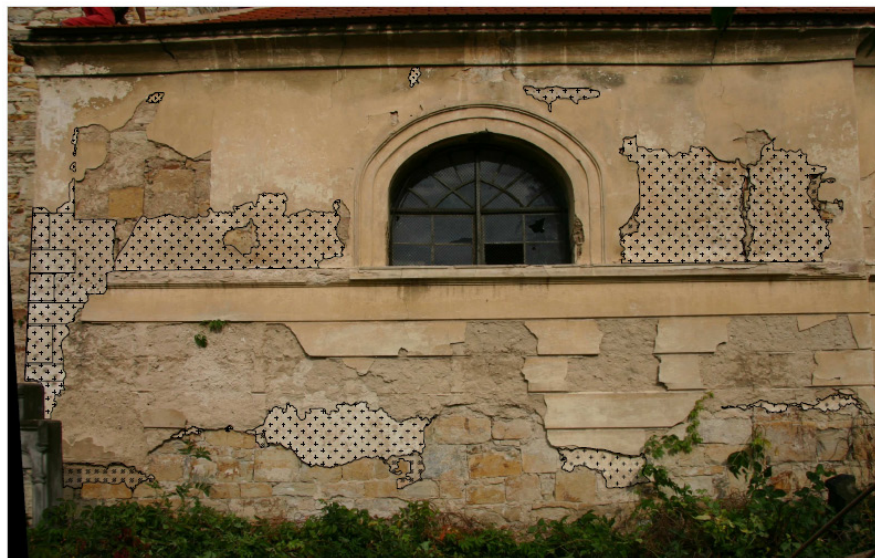
Černěves - kostel sv. Prokopa
 loď - jižní průčelí
 kresba: T. Nejezchlebová
 2009

starších vrstev na kostele sv. Prokopa tak dobře dokumentují převládající renesanční trend, kdy škrábané vápenné omítky postupně nahrazovaly malované omítky předchozích epoch (obr. 5). Volba jednovrstvých škrábaných omítek byla navíc velmi praktická, neboť kvalitní vápenné omítky vykazovaly značnou trvanlivost a nemusely být tak často obnovovány.¹⁰ Velkým trendem renesanční výzdoby se navíc stalo rýsované škrábané nároží, které naznačovalo zpevnění nároží kamennou armaturou, ať se pod omítkou vyskytovalo, či nikoliv.¹¹ Stejná situace je i na jihozápadním a severozápadním nároží lodi kostela v Černěvsi. Linky jsou škrábány velmi lehce, spíše povrchově, naznačují skladbu kamenů do „gotické vazby“ – vazák a spáry jsou zvýrazněny zdvojenou linkou (obr. 6).

Omítková vrstva 1 (renesance - rané baroko)

Podhoz omítkové vrstvy 1 (renesance - rané baroko)

Obr. 5. Černěves, kostel sv. Prokopa, jižní průčelí lodi, grafické vyhodnocení omítkových vrstev. Autor: Táňa Nejezchlebová 2009.

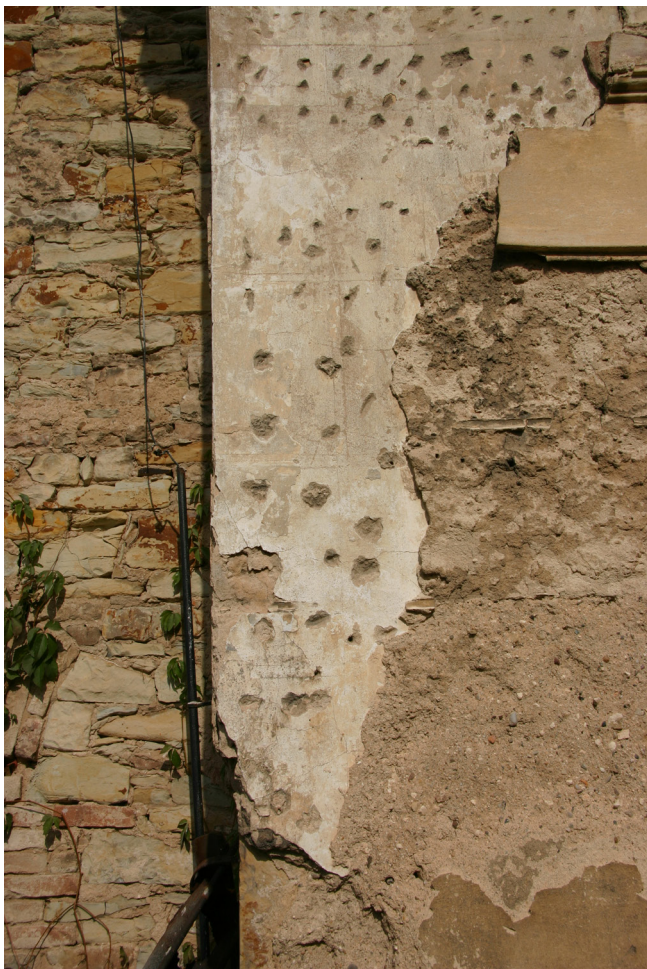
Obr. 6. Černěves, kostel sv. Prokopa, jižní průčelí lodi, detail rýsovaného nároží. Foto: Táňa Nejezchlebová 2009.

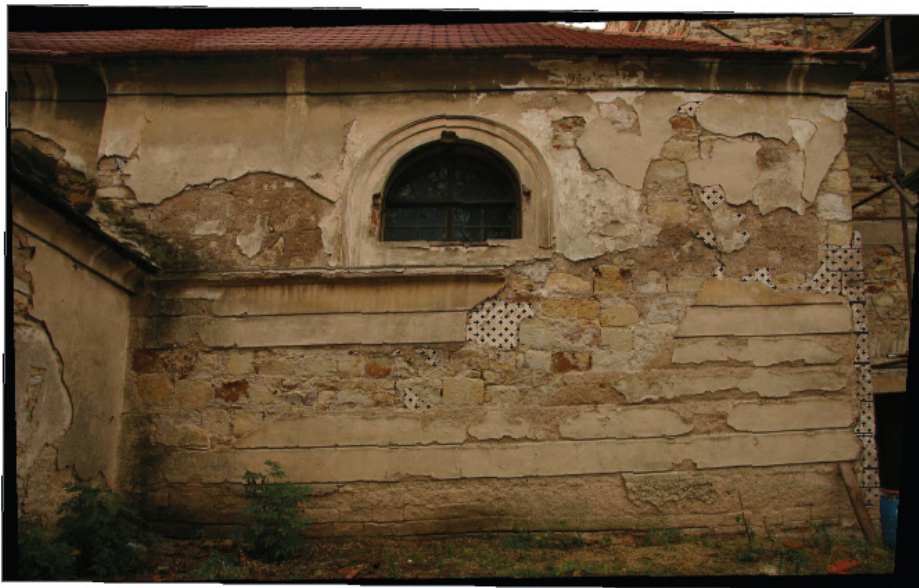
Černěves – kostel sv. Prokopa
lůd' - severní průčelí
kresba: T. Nejezchlebová
2009

Omítková vrstva 1 (renesance - rané baroko)

Podhoz omítkové vrstvy 1 (renesance - rané baroko)

Obr. 7. Černěves, kostel sv. Prokopa, severní průčelí lodi, grafické vyhodnocení omítkových vrstev. Autor: Táňa Nejezchlebová 2009.
