VESNICKÁ PAMÁTKOVÁ ZÓNA MERBOLTICE

ALENA SELLNEROVÁ

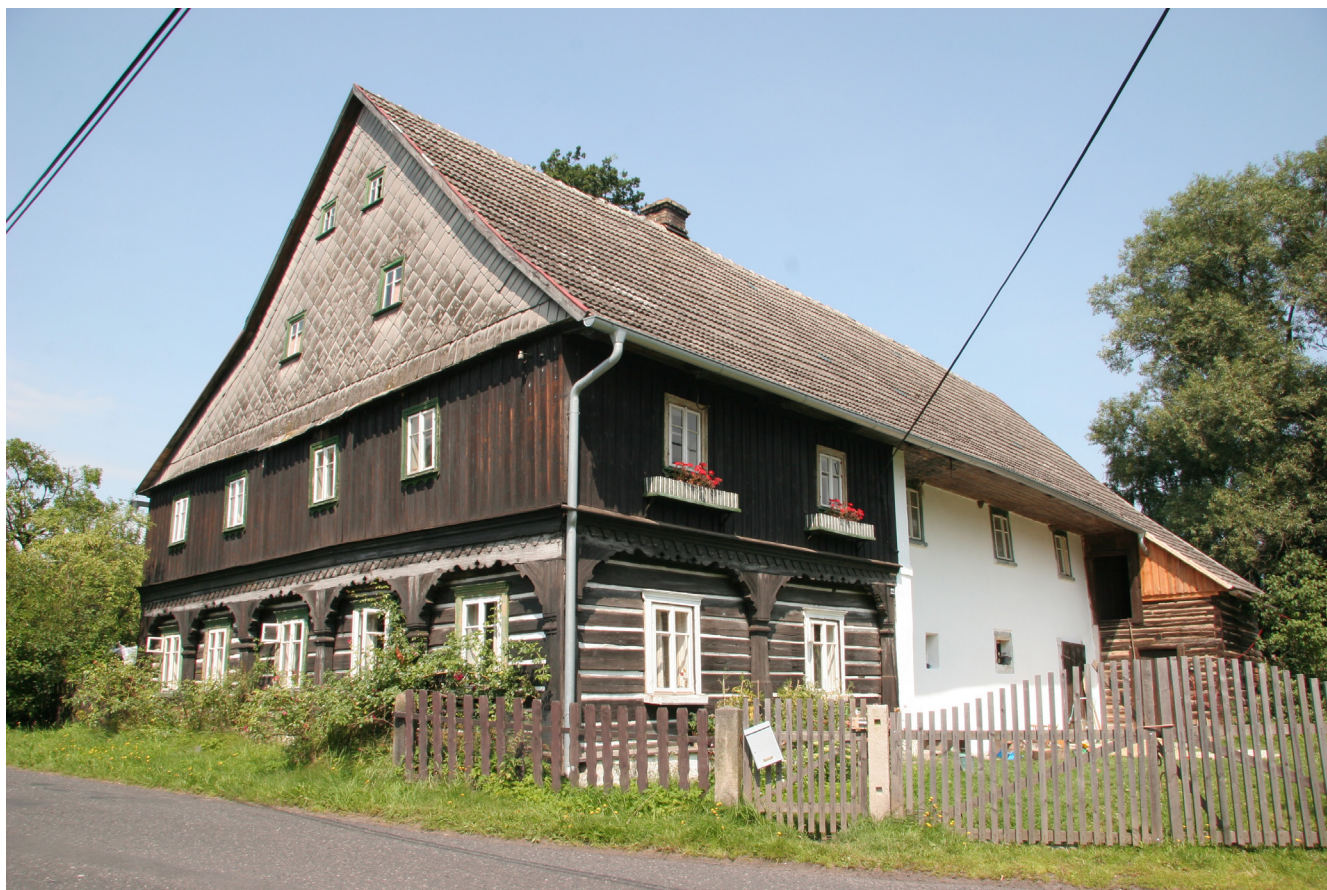
Obr. 2. Merboltice, dům č. p. 22. Foto: Kateřina Neumannová.

Základním stavebním typem v obci je jednotraktový patrový roubený podstávkový⁴ dům tradiční trojdielné dispozice, v případě větších domů je dispozice zpravidla dvoutraktová.⁵ Rozvržení

místností v patře kopíruje situaci v přízemí domu, jen nad přízemní sklenutou chlévovou částí⁶ jsou v patře komory. Vstupní síň i chlévová část domu jsou zděné z kamene (jedná se o pískovcové štuky nebo lomové čedičové zdivo) a omítané vápnem, světnice i patro jsou celoroubené z hraněných trámů. Podstávky v arkádách obíhají dolní světnici zpravidla ze tří stran, světnice může být orientovaná pravo- i levostranně. Výplně spár roubení z mazaniny jsou většinou přetřené bílým vápenným nátěrem. V některých případech je roubení opatřeno bedněným pláštěm ze svislých širokých prken s přelištováním spár. Domy jsou většinou zastřešeny sedlově, krytinou jsou cementové tašky nebo břidlicové či eternitové šablony v německé skladbě. Ojedinele se objevují pálené tašky. Mezi nejstarší stavby s dochovaným dřevohliněným dymníkem patří objekt č. p. 117 z roku 1780.
