ZPRÁVA O KONÁNÍ WORKSHOPU „PROBLEMATIKA PÉČE O HISTORICKÁ DŮLNÍ DÍLA VZNIKLÁ DO KONCE 19. STOLETÍ“

TEREZÍN, HISTORICKÉ PLOCHY DVORŮ VEŘEJNÝCH

A SOUKROMÝCH OBJEKTŮ

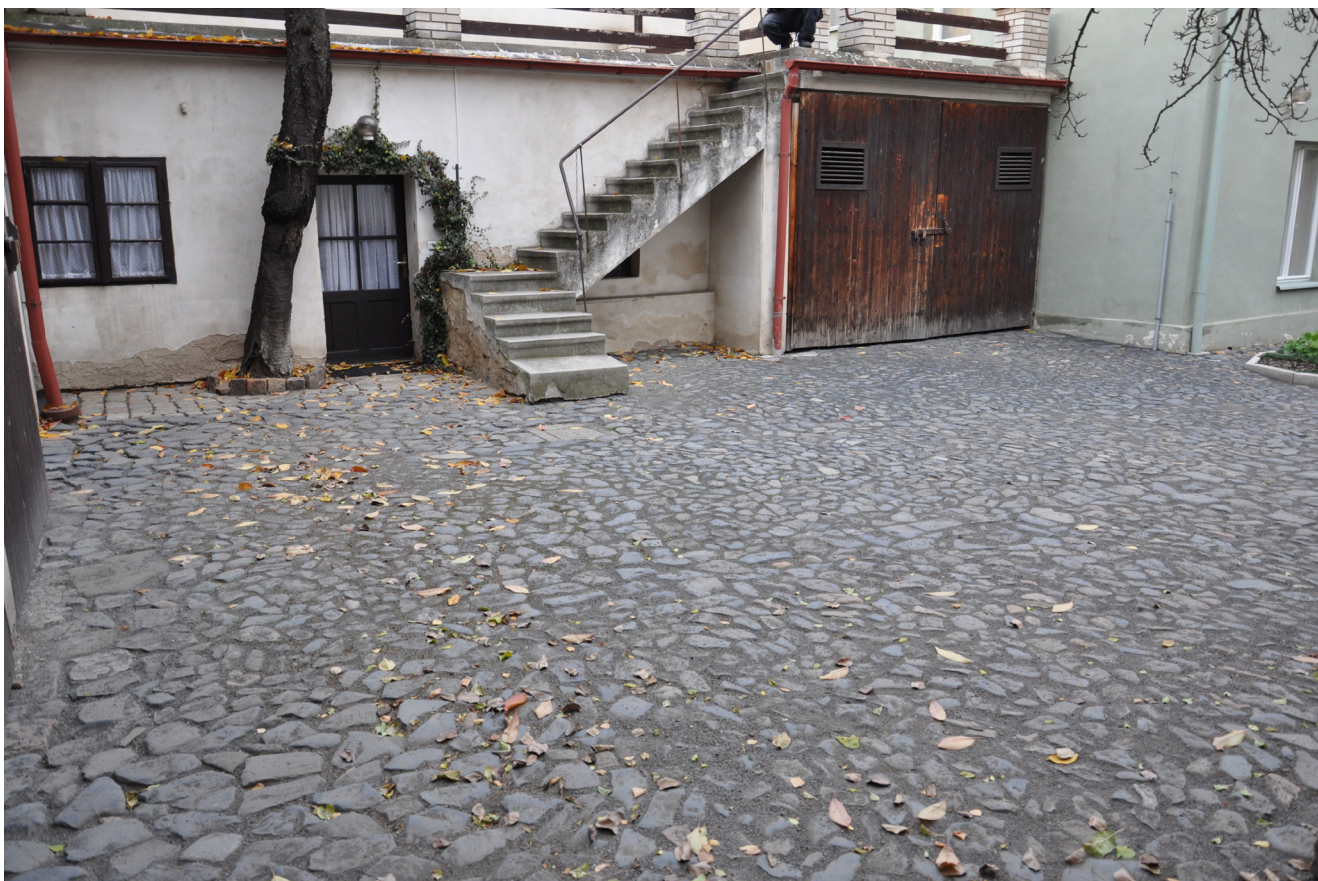
Obr. 1. Terezín, dvůr u domu č.p. 17, Dlouhá ul. Nově položená kamenná dlažba z nepravidelného čedičového kamene kladená na divoko s diagonálně vedenou podélnou stružkou pro odvedení dešťové vody. V SZ nároží u vstupu do modlitebny vějířovitá skladba z křemencových štípaných valounů. Foto: Jan Peer.

Nejčastěji jsou na dvorních plochách užity štípané čedičové valouny tmavofialové barvy o velikosti do 20 cm pochozí plochy, které jsou kladeny ve tříspárové skladbě „na divoko“, kdy jednotlivé plochy jsou vymezeny lemy – mezi nejlépe dochované prostory vybavené tímto typem zdláždění patří dvory u objektů č. p. 3, 15, 57, 67, 77, 86, 107, 109, 121, 132, 153, 154, 179, 200, 205, 211, 216 a 281. Řada objektů je také vybavena řádkovou dlažbou z křemencových kvádrů vel. 20 x 15 cm pochozí plochy: č. p. 107, 137, 146 a 178. Výjimečně je na dvorních plochách doložena cihlová dlažba: č. p. 22, 23, 69, 107, 146, 205. Časté jsou také kombinace výše uvedených materiálů.

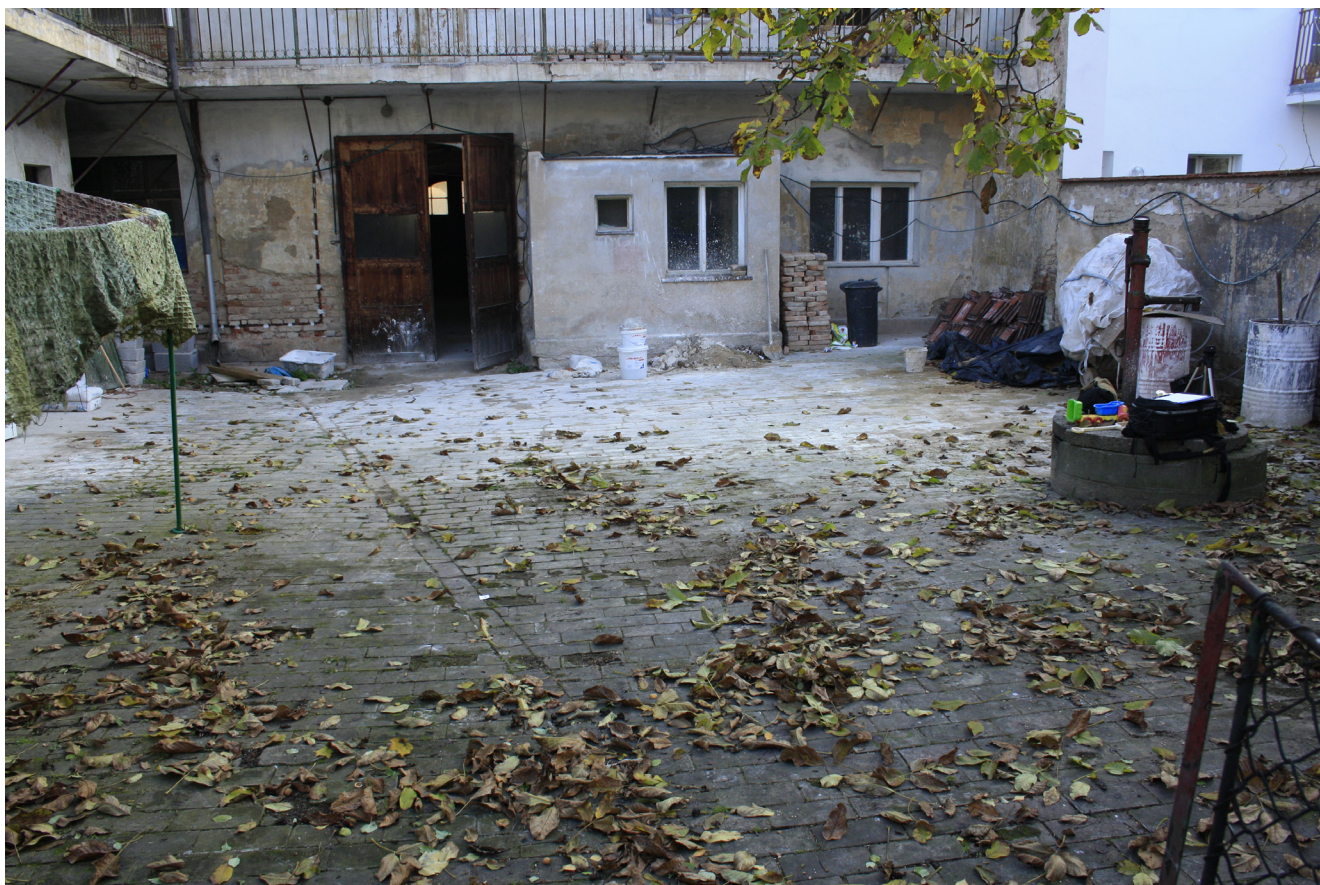
Obr. 2. Terežín, dvůr objektu č.p. 22, Dlouhá ul. Cihlová dlažba z cihel s odtokovou strouhou z jednoho řádku cihel diagonálně přes celou plochu dvora. Foto: Jan Horák.

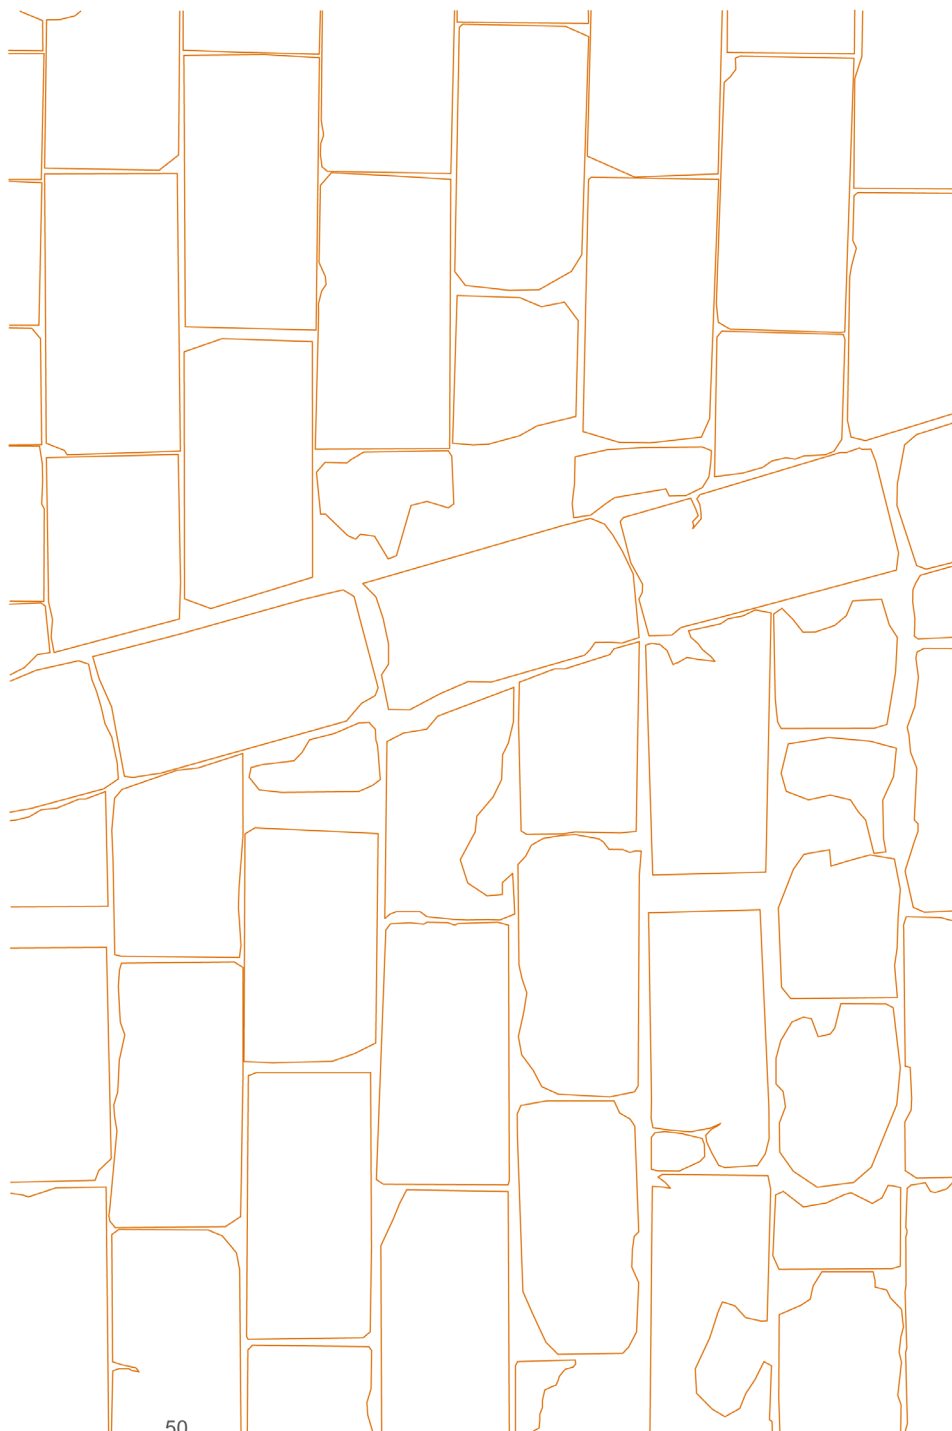
Terezín, okr. Litoměřice, Ústecký kraj	
k.ú. Terezín	
ulice	Dlouhá
dům č.p. 22, p.č. 31	
zaměření	Jan Horák, Martin Hrubý
kresba	Jan Horák

Obr. 3. Terezín, dvůr objektu č.p. 22, Dlouhá ul. Kresebná dokumentace.

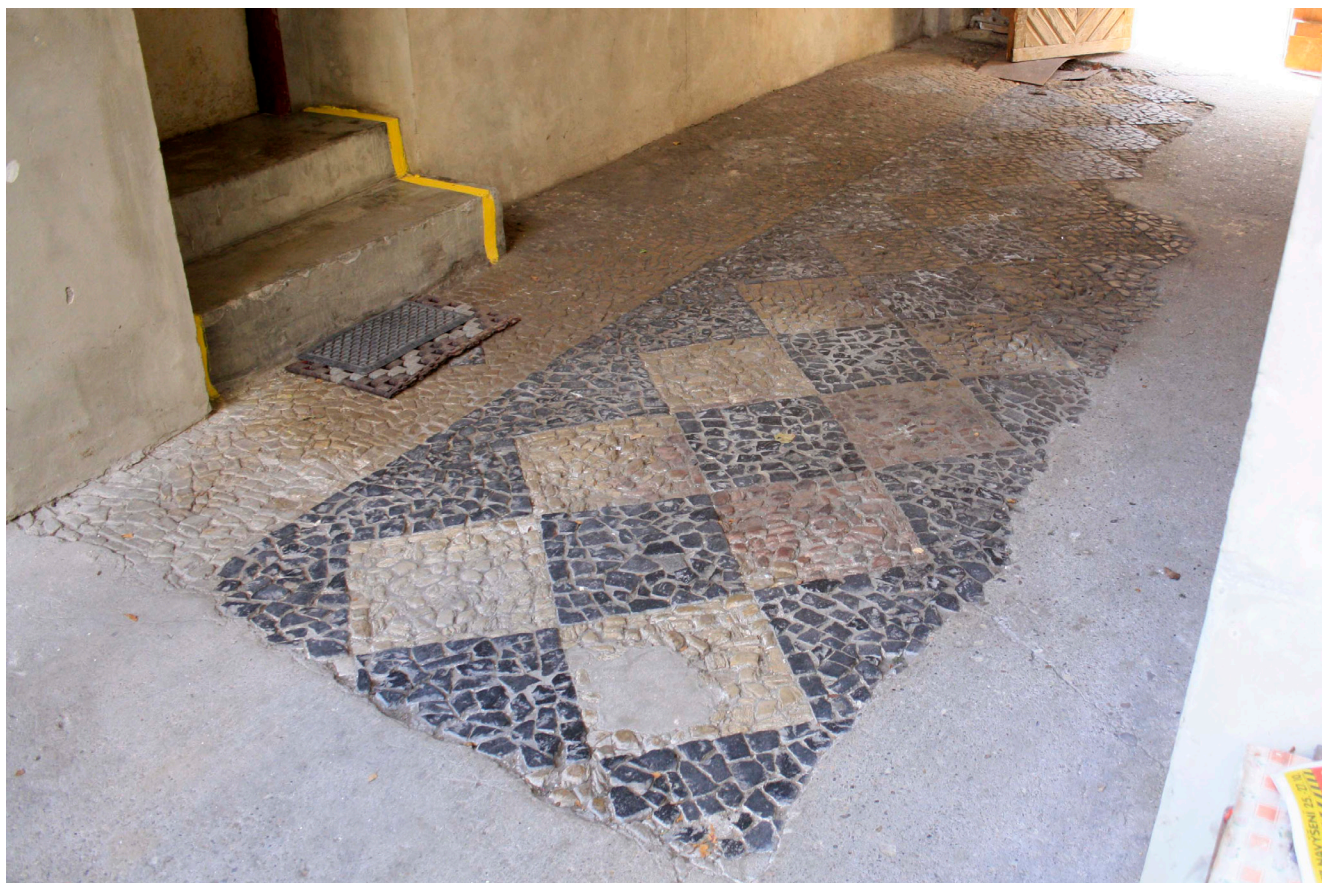
Obr. 4. Terezín, průjezd domu č.p. 131, Dlouhá ul. Ojedinelý typ zachované mozaikové dlažby. Průjezd členěn na tři pásy vedoucí v ose průjezdu. Střední pás o šíři cca 140 cm tvoří střídavě čedičové a křemencové čtverce (vel. 40 x 40 cm) orientované na koso vůči ose průjezdu. Jižní pás o šíři 90 – 100 cm z nepravidelně vyskládaných křemencových štípaných kamenů doplněný dvojicí čedičových kosočtverců (40 x 40 cm). Severní pás tvoří dnes druhotně provedený překryv z betonové mazaniny – fragmentálně vystupují křemencové a čedičové kameny bez struktury vzoru. Jedná se o jednu z nejkvalitněji provedených dlažeb v Terezíně. Srovnatelné jsou pouze dvě dochované dlažby ve městě, a to v objektu Dolní vodní brány a průjezdu domu č.p. 223 v ulici Dlouhá). Díky identickému použití stavebního materiálu i obdobnému řemeslnému zpracování lze vznik dlažeb řadit do shodného časového období. Usuzujeme, že se jedná o práci jednoho autora, příp. řemeslné skupiny. Velmi pravděpodobně se jedná o práci provedenou v poslední třetině 19. století, kdy byly mozaikové dlažby z nepravidelných kamenů v oblíbě i v periferních oblastech. Foto: Jan Peer.

Současně s dvorními prostory byly dokumentovány i vybrané plochy domovních průjezdů. Mezi nejvýznamnější patří jednoznačně průjezdy domů č. p. 131 a 223. V průjezdu domu č. p. 131 se jedná o ojedinělý typ zachované mozaikové dlažby. Průjezd je členěn na tři pásy, vedoucí v ose průjezdu. Střední pás o šíři cca 140 cm tvoří střídavě čedičové a křemencové čtverce (velikost 40 x 40 cm), orientované na koso vůči ose průjezdu. Jižní pás o šíři 90–100 cm z nepravidelně vyskládaných křemencových štípaných kamenů je doplněn dvojicí čedičových kosočtverců

(40 x 40 cm). Severní pás tvoří dnes druhotně provedený překryv z betonové mazaniny – fragmentálně vystupují křemencové a čedičové kameny bez struktury vzoru. Jedná se o jednu z nejkvalitnější provedených dlažeb v Terezíně. Srovnatelné jsou pouze dvě dochované dlažby ve městě, a to v objektu Dolní vodní brány a průjezdu domu č. p. 223 v ulici Komenského.

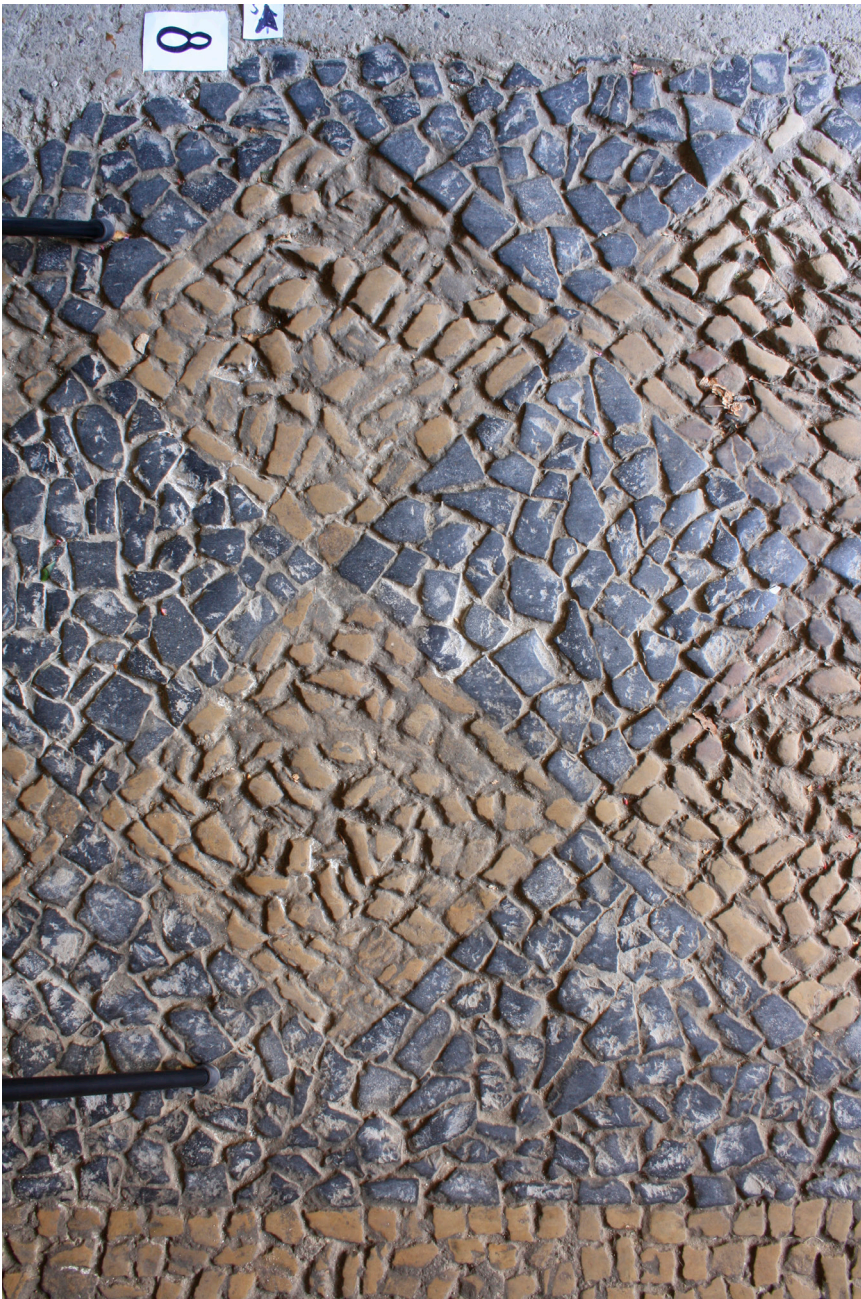
Obr. 5. Terezín, průjezd domu č.p. 131, Dlouhá ul. Detail zabláždění. Foto: Jan Peer.

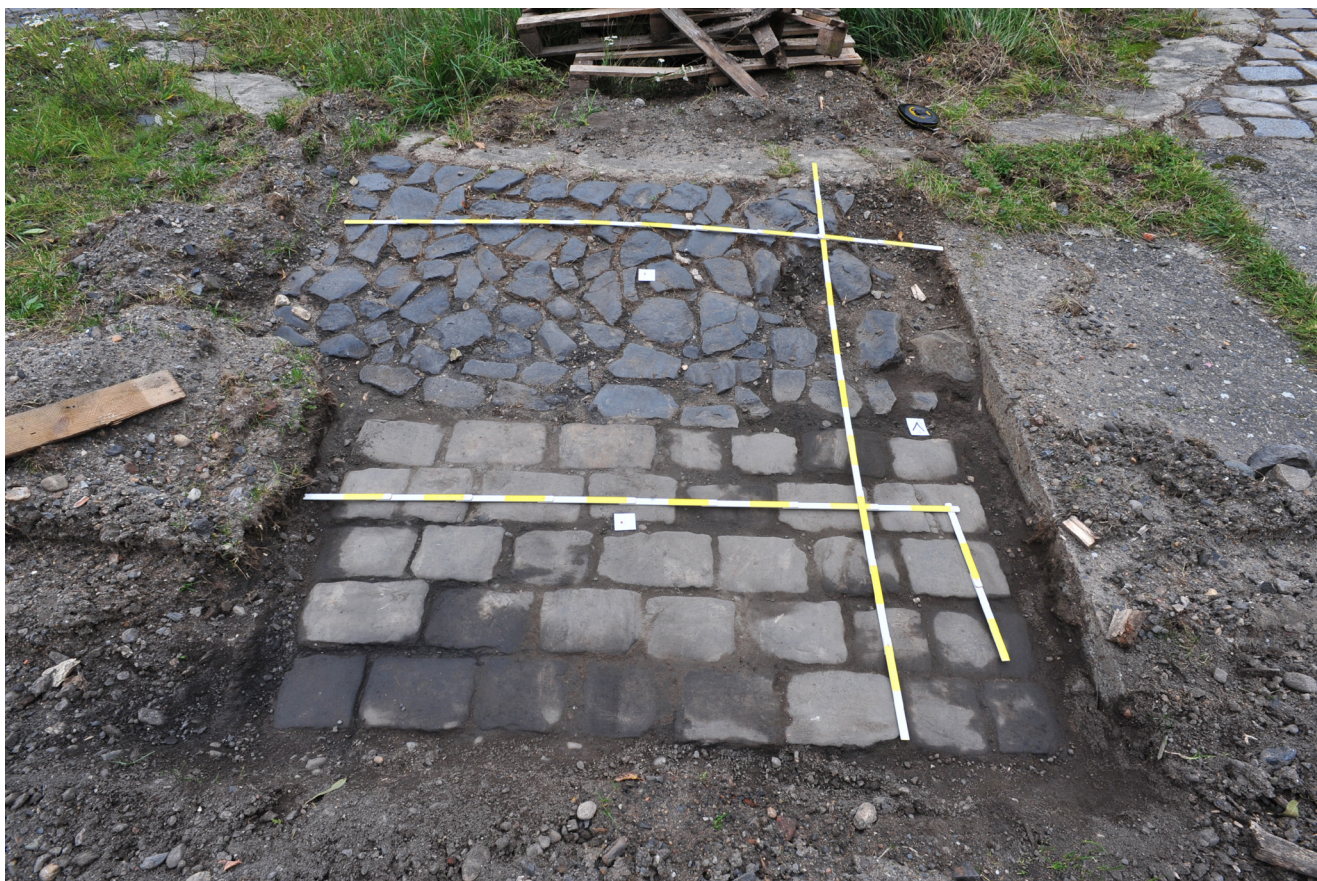
Obr. 7. Terezín, dvůr objektu č.p. 137 (proviantní sklad). Kamenná dlažba z nepravidelného čedičového kamene kladená na divoko kombinovaná s křemencovými kameny z opracovaných hranolů kladených do rádků. Foto Jan Peer.

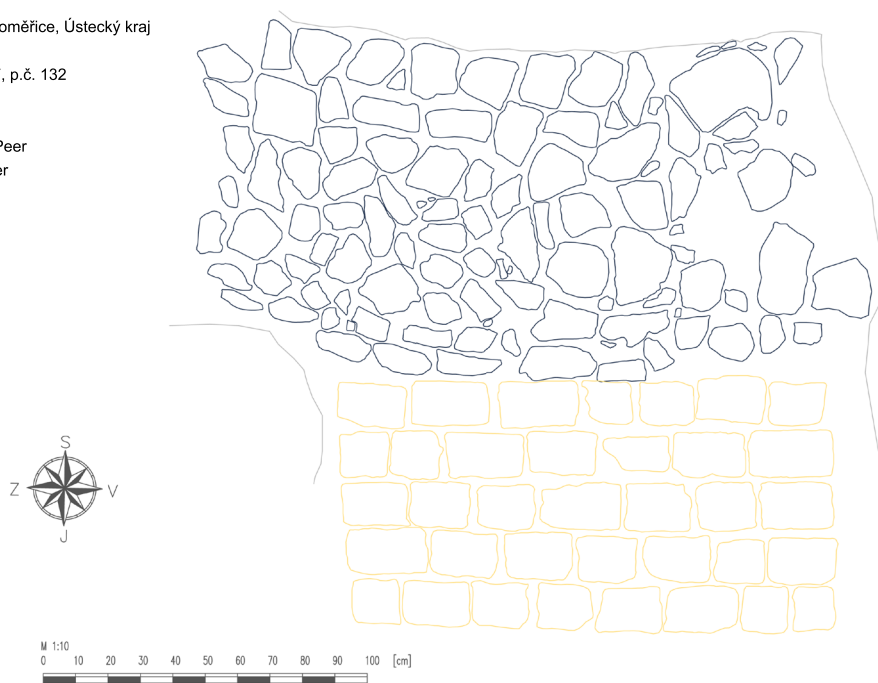
Terezín, okr. Litoměřice, Ústecký kraj
 k.ú. Terezín
 budova č.p. 137, p.č. 132
 Proviantní sklad
 dlažba nádvoří
 zaměření: Jan Peer
 kresba: Jan Peer
 říjen 2010
 M 1:10

Obr. 8. Terezín, dvůr objektu č.p. 137 (proviantní sklad). Kresbná dokumentace.

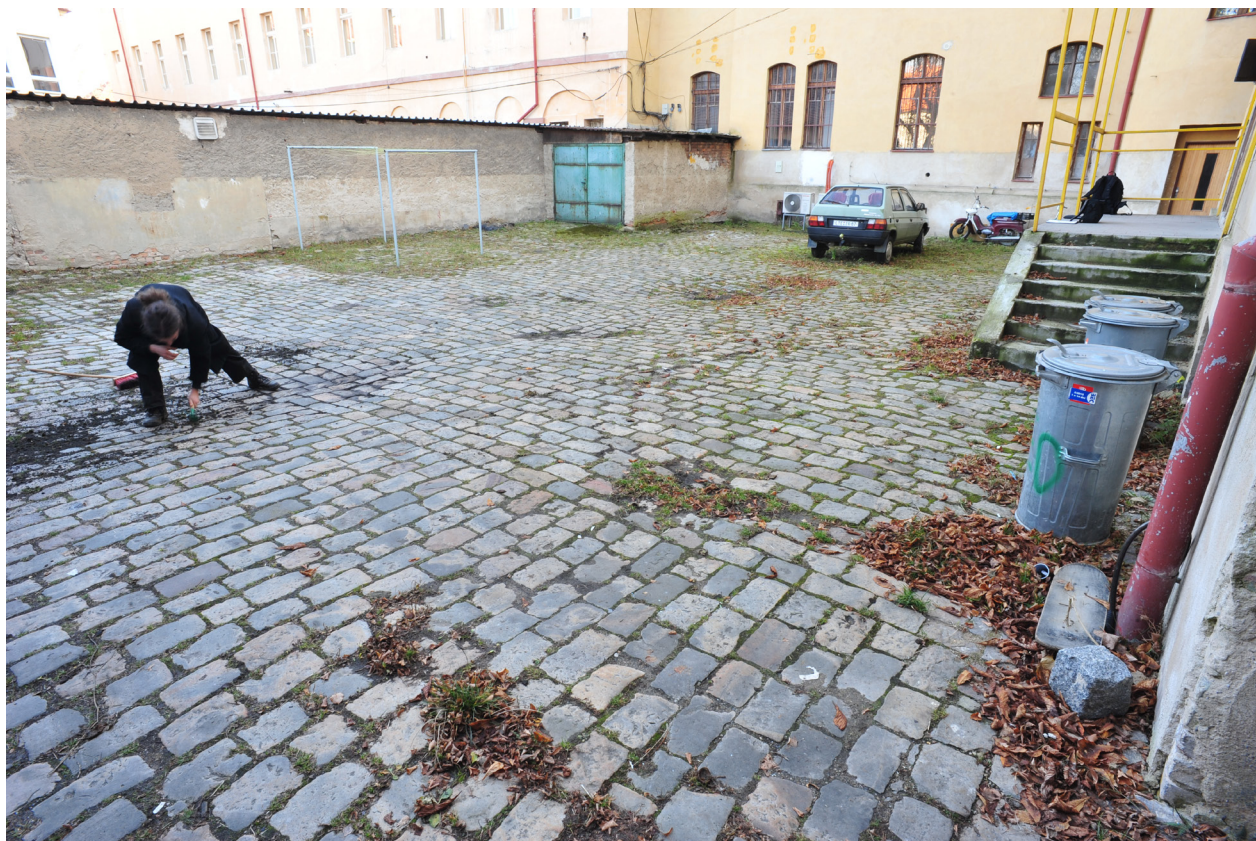
Obr. 9. Terežín, dvůr u domu č.p. 178, nám. ČSA. Plocha dvora zadlážděna z opracovaných křemencových hranolů zhruba stejné šířky, kladených do řádků. Plocha je členěna na tři celky: pás dlažby v severní části nádvoří o šíři průjezdu z ulice Máchova o šíři 3 m – řádky kostek jsou orientovány rovnoběžně s osou průjezdu (sever – jih). Zbytek nádvoří v řádkové skladbě východ – západ je členěn úžlabím o dvou řadách kostek na dvě přibližně stejně velké plochy. Je patrný mírně vyduťtý profil povrchu dlažby. Křemencové kameny jsou místy nahrazeny čedičovými, příp. žulovými opracovanými kameny stejných rozměrů. Foto: Jan Peer.
