K PROBLEMATICE OBNOVY FASÁDY ZÁMKU V KLÁŠTERCI NAD OHŘÍ

MARTIN ZUBÍK

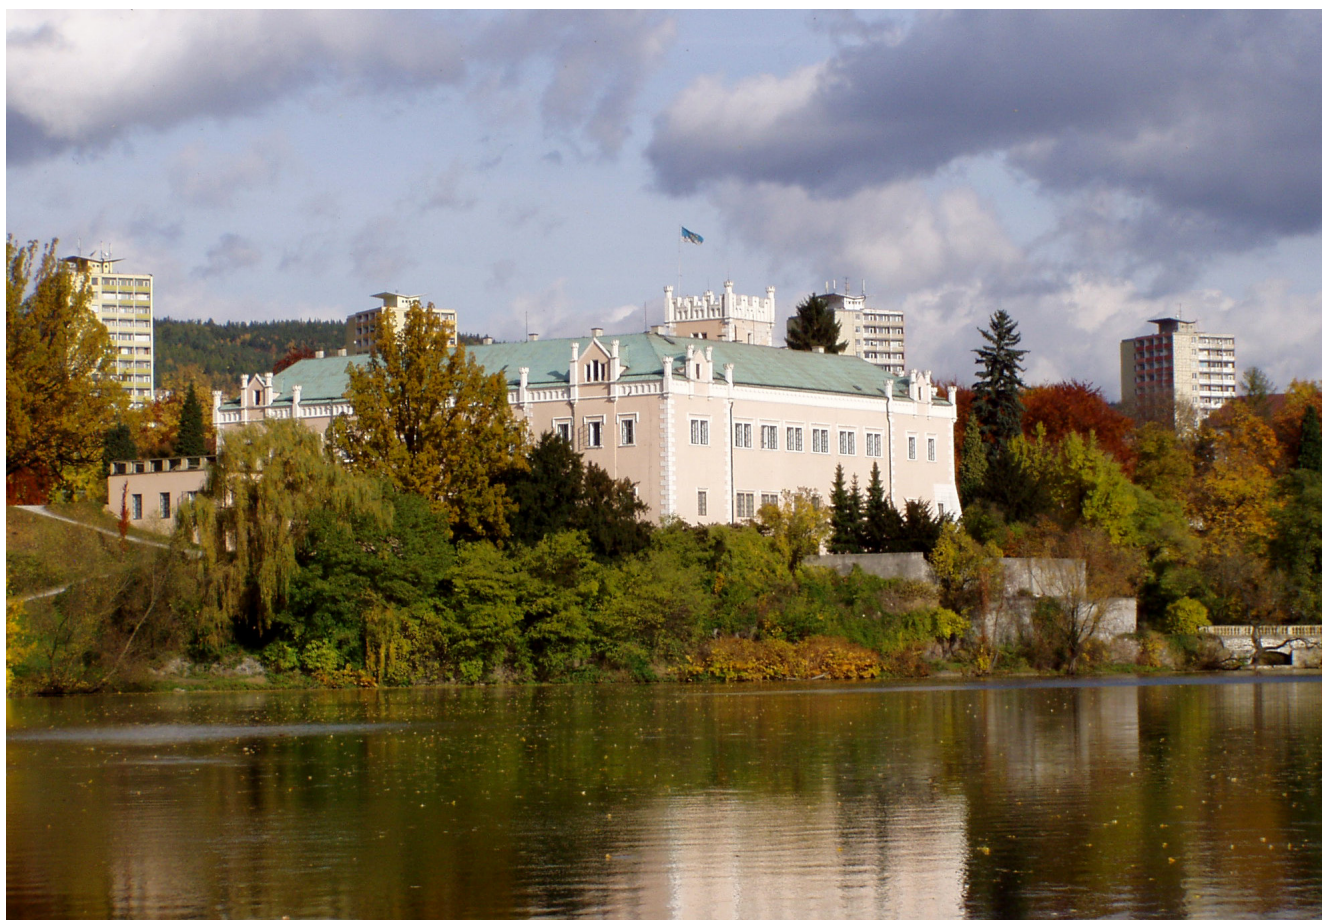
Obr. 1. Klášterec nad Ohří, zámek, stav před obnovou fasád, 2005. Foto: Jan Koloc.

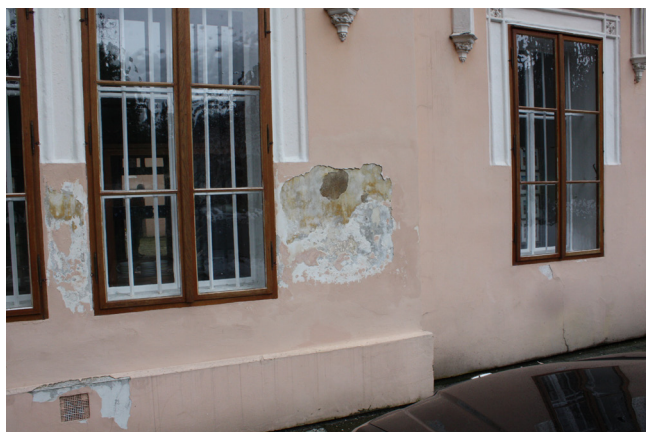
Obr. 2. Klášterec nad Ohří, zámek, detail poškození fasádního nátěru, 2010. Foto: Martin Zubík.

Iniciativa opravy fasády vzešla ze strany vlastníka z důvodu degradovaného stavu fasádního nátěru zámku. Tento nátěr pocházel z poslední velké opravy fasád zámku z počátku 90. let 20. století. Z dochovaného spisového materiálu není zcela zřejmé, jestli stávající růžová barevnost vychází z historické skutečnosti.⁶

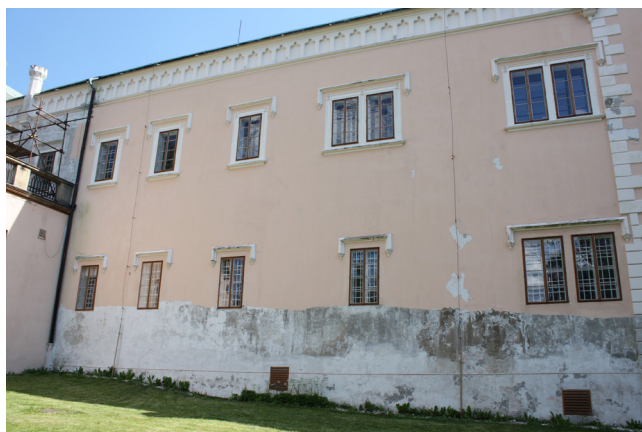
Obr. 3. Klášterec nad Ohří, zámek, jihovýchodní průčelí, stav v průběhu škrábání fasádního nátěru, 2010. Foto: Martin Zubík.

Po vzájemné konzultaci zástupců památkové péče, investora a restaurátora bylo přistoupeno ke komplexnímu monochromatickému barevnému řešení, které se bude blížit tmavě cihlově červené barvě na vnějších stěnách objektu a světlejšímu monochromatickému odstínu cihlové barvy na stěnách nádvoří. Toto řešení vychází pravděpodobně buď již z novogotické úpravy, nebo z pozdějšího zásahu započatého v roce 1918. Vzhledem k dřívější plošné aplikaci vápenocementového štku byl navržen následující postup: Stávající nátěr bude oškrábán a začištěn, aby nevynikaly přechody různých omítek a zůstaly zachovány historické vrstvy. Vzhledem k tomu, že vlastnosti omítkového povrchu nejsou na ploše zámku stejnoměrné, byl navržen fasádní nátěr na bázi silikátu.

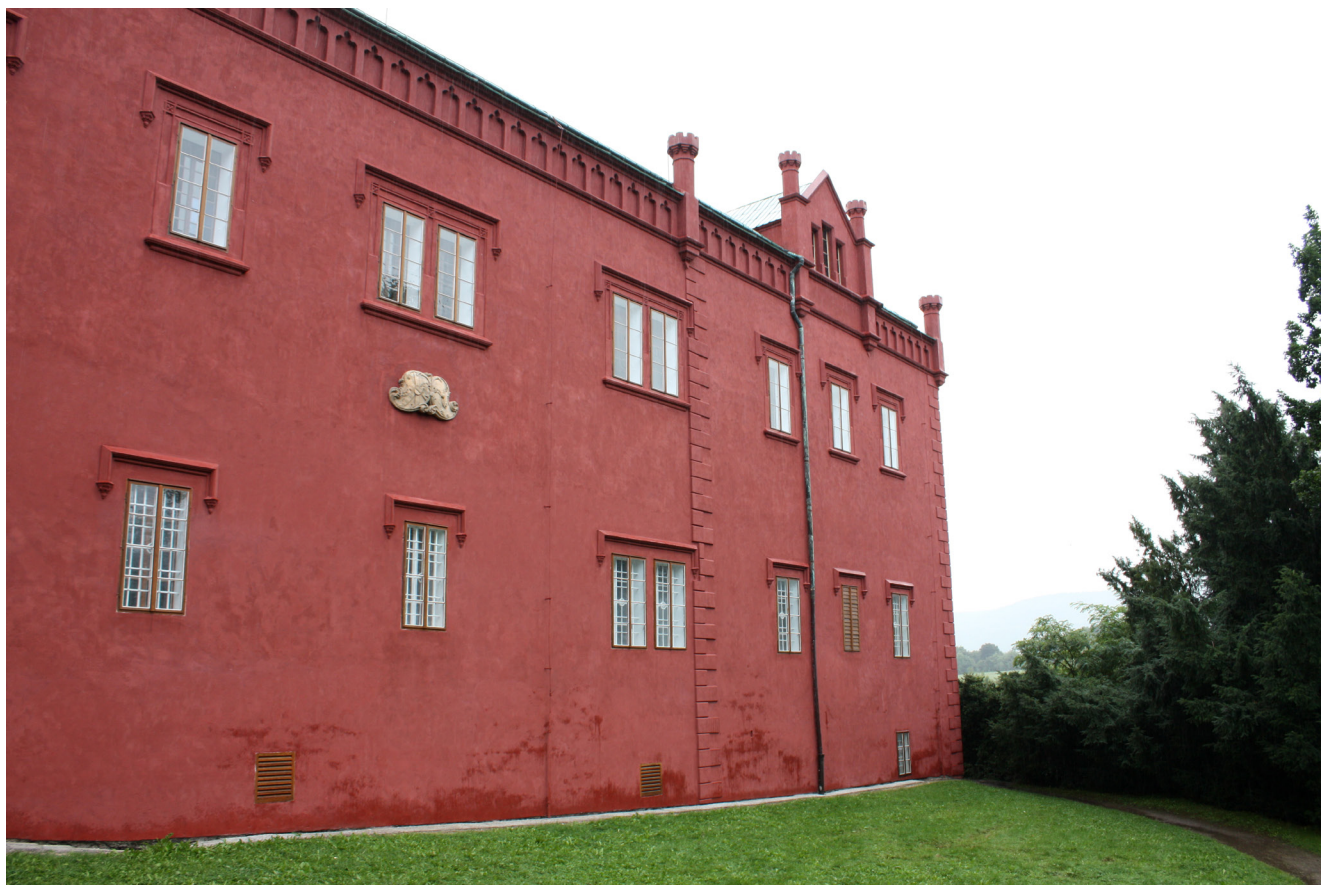
Obr. 4. Klášterec nad Ohří, zámek, jihovýchodní průčelí, stav po obnově fasád, 2010. Foto: Martin Zubík.

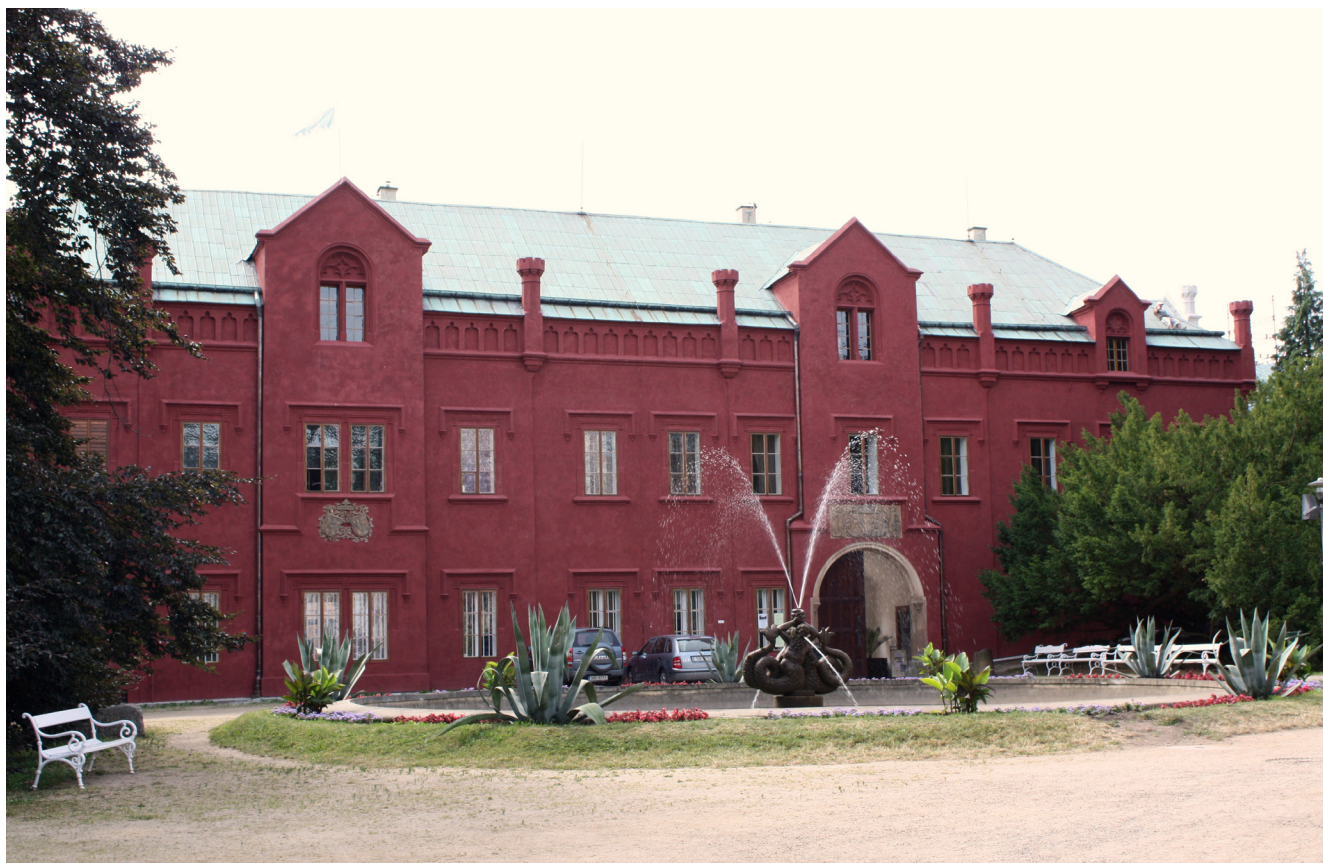
Obr. 5. Kláštevec nad Ohří, zámek, hlavní průčelí, stav po obnově fasád, 2010. Foto: Martin Zubík.

Stavební práce na zámku začaly plošně na jaře 2010, do podzimu bylo dokončeno hlavní severozápadní průčelí a jihozápadní stěna. Následujícího roku 2011 bude dokončen celý vnější plášť zámku. Posléze by měla následovat obnova fasády na nádvoří.
