SVATÉ SCHODY V RUMBURKU A JEJICH RESTAUROVÁNÍ V LETECH 2007–2011

EVA FRANCOVÁ

HOLY STEPS IN RUMBURK AND THEIR RESTORATION IN THE YEARS OF 2007–2011

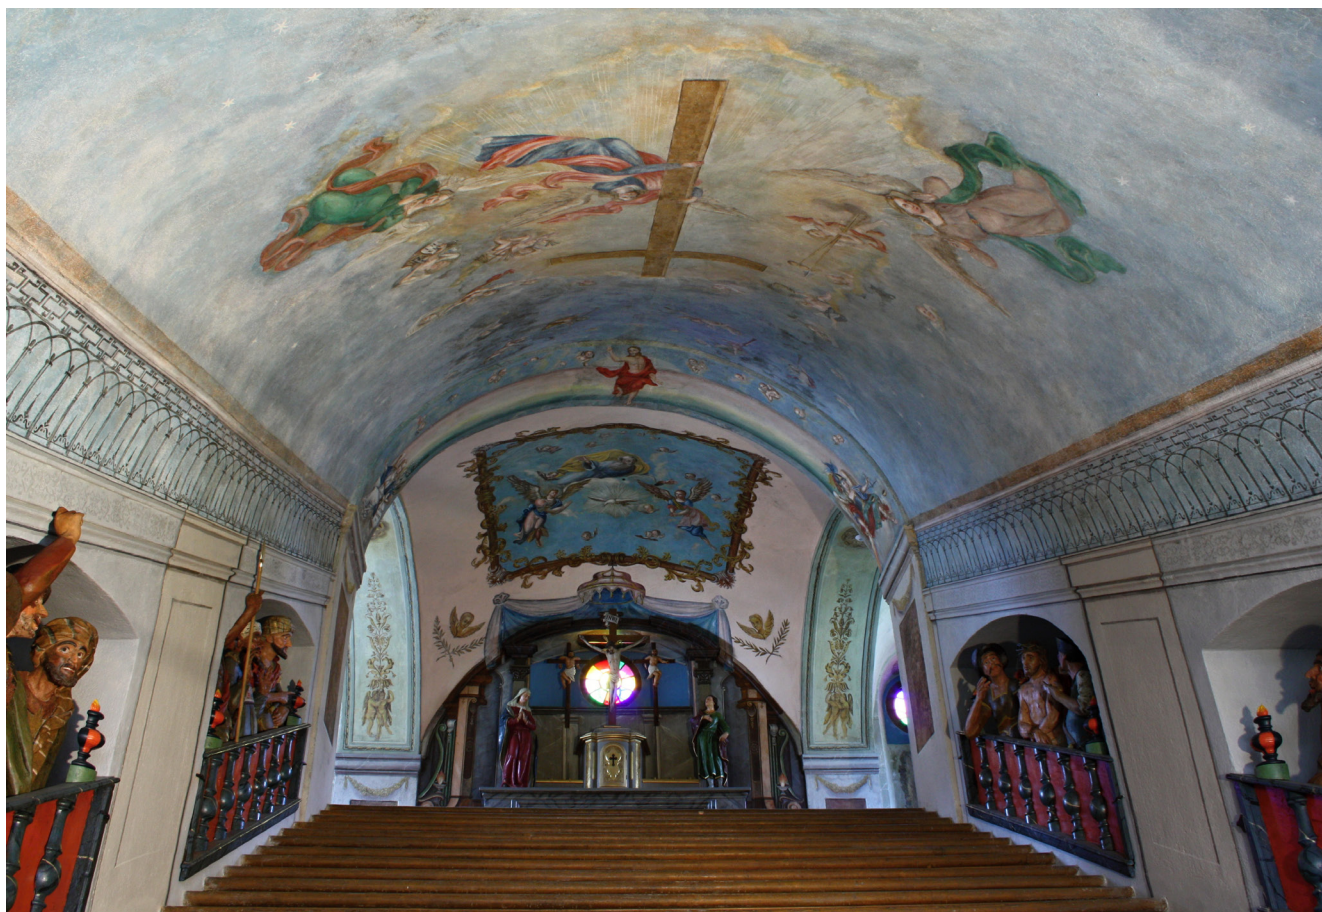
Obr. 2. Rumburk, pohled ústředním schodištěm Svatých schodů směrem k oltáři Kalvárie. Foto: Eva Francová.

Malířská a sochařská výzdoba rumburských Svatých schodů nevybočuje z ikonografických schémat, která se tradičně váží ke Svatým schodům – klenby Svatých schodů i kaple Kalvárie pokrývají výjevy, které odkazují k oběti Ježíše Krista na kříži, jeho vítězství nad smrtí a příslibu Posledního soudu, malířskou výzdobu doplňuje sochařská výzdoba v podobě skupiny Ecce Homo a řady rozběsněných Židů.⁵ Vše vrcholí hlavním oltářem Kalvárie.

schodiště.²¹ Na základě tohoto průzkumu byl vypracován předběžný restaurátorský záměr, který ještě předpokládal sejmutí všech vrstev přemalby na nejstarší vrstvu provedenou technikou secco. Rozšířený restaurátorský průzkum z roku 2007 ovšem změnil původní záměr. Vzhledem k torzálnosti nejstarší vrstvy bylo rozhodnuto prezentovat nejkvalitnější dochovanou souvislou přemalbu s figurálními výjevy (v případě bočních schodišť bohatá iluzivní architektura). Z velké míry se jedná o přemalbu, která je datovaná chronogramem latinského nápisu do roku 1843 a je zachycená i prameny.²² Dataci této vrstvy do 19. století potvrdily i výsledky laboratorní analýzy pigmentů.²³ V případě bočních klenebních polí v kapli Kalvárie bylo zjištěno, že jsou provedeny jinou technikou (mastná tempera) a jiným autorem než centrální výjev.²⁴ Je možné, že autorem těchto výjevů byl malíř Josef Neumann z Horního Jindřichova, který v letech 1899–1902 (spolu se synem) prováděl výmalbu klenebních polí křížové chodby a v letech 1902–1903 maloval i v prostoru Svatých schodů.²⁵ V roce 2007 bylo zahájeno restaurování nástropní malby v klenbě nad ústředním schodištěm Svatých schodů restaurátorskou společností Brandl.²⁶ Nejprve bylo provedeno upevnění uvolněných partií malby, následně byla klenba očištěna od nánosů sazí a bylo přistoupeno ke snímání mladších olejových přemalby. Po dočištění nejstarší souvisle dochované vrstvy figurální malby z roku 1843 byla v postižených místech provedena napodobivá retuš.

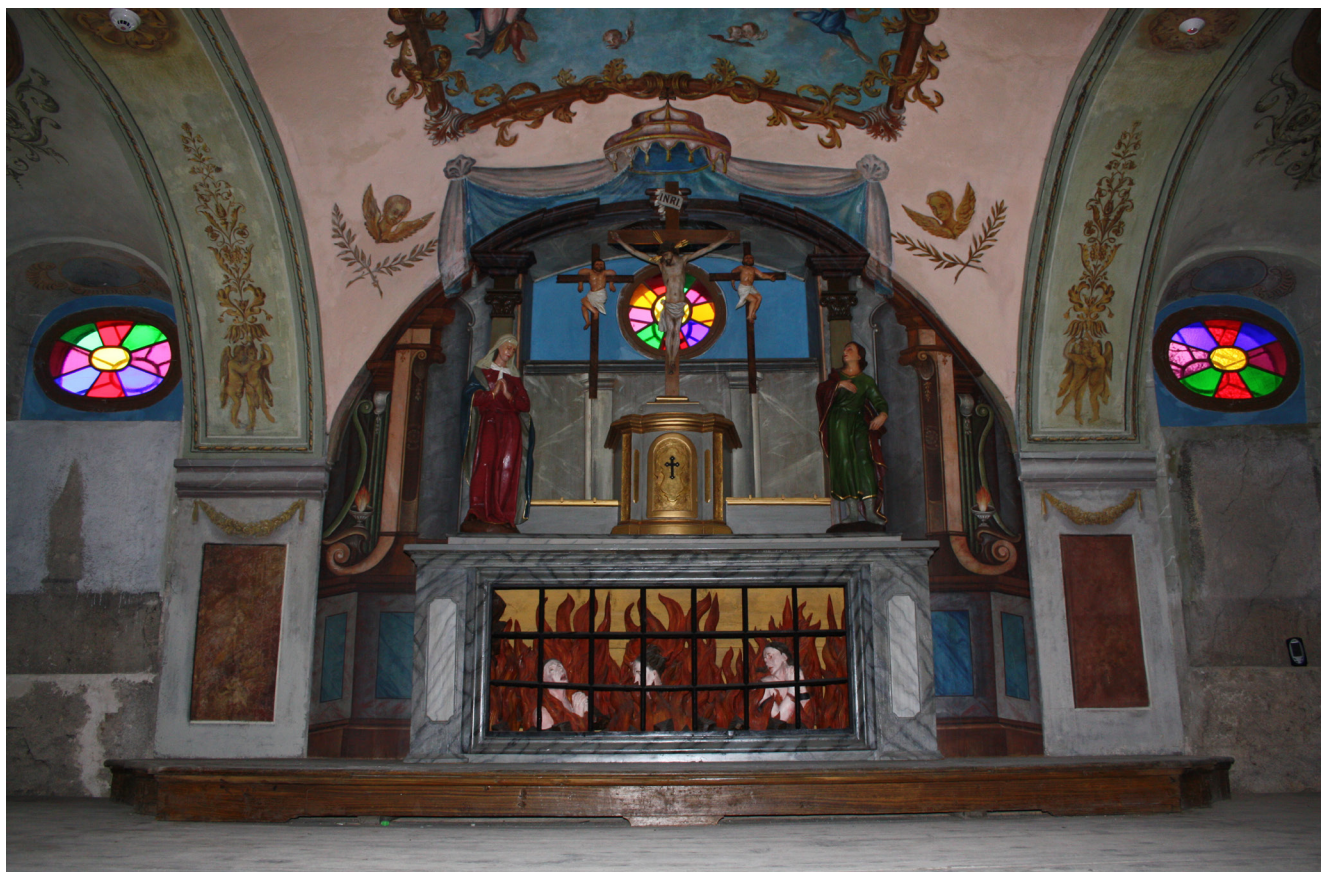
Obr. 3. Rumburk, Svaté schody, oltář Kalvárie. Foto: Eva Francová.

Z původního vybavení kaple se mnoho nedochovalo, momentálně je instalován pouze hlavní oltář s kalvarijní skupinou – ukřižovaným Kristem, Pannou Marií a sv. Janem Evangelistou a dvěma lotry. Pozadí oltáře tvoří dřevěné deštění s iluzivní architekturou, ve vrcholu se nachází malovaný hebrejský nápis odkazující na žalm 22.⁸ Oltářní menza je pojata jako pohled skrz mřížku na plasticky ztvárněné duše mezi plameny v očištění. Z bočních oltářů zbyla jen torza a momentálně nejsou osazeny.⁹

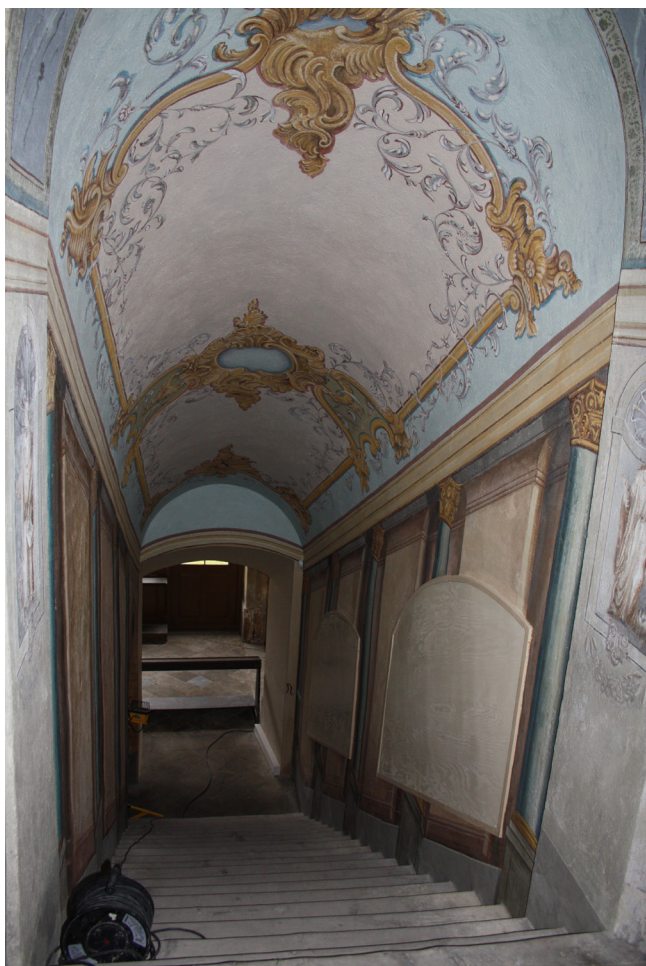
Stěny a klenba postranních schodišť Svatých schodů v Rumburku jsou bez figurální výmalby. Na stěnách se nachází iluzivní sloupová architektura, na klenbách jsou dvě spojená zrcadla po obvodu zdobená stylizovanými rostlinnými úponky a v rozích rokajovým ornamentem. V podélné ose se v čele a v místě spojení nacházejí rokajové kartuše. Při ústí bočních schodišť do prostoru kaple Kalvárie jsou na iluzivně provedeném pilastru nesoucím klenební pas provedeny iluzivní niky se sochami čtyř evangelistů. Evangelisté drží v ruce svitek s odkazem na kapitolu z jejich evangelia. Evangelisté Jan a Matouš při levém schodišti (při pohledu z kaple) – Jan 20, Matouš 21. Evangelisté Marek a Lukáš při pravém schodišti – Marek nečitelný, Lukáš 3. Klenba hlavního schodiště je při patě zdobena iluzivním kovovým subtilním zábradlím, nad kterým je znázorněn kříž na hvězdném nebi,

Obr. 4. Rumburk, Svaté schody, pohled z kaple Kalvárie do levého bočního schodiště (při pohledu z kaple). Foto: Eva Francová.

V roce 2010 probíhal restaurátorský zásah v prostorách západního bočního schodiště a zároveň byly restaurovány vybrané prvky oltáře. Restaurování od tohoto roku prováděla firma Jitky Musilové.²⁹ Na stěnách a klenbě bočního schodiště bylo v rámci dané koncepce rozhodnuto prezentovat nejkompaktněji dochovanou olejovou vrstvu z poloviny 19. století. V důsledku poškození vlhkostí byla malba na levé straně v torzálním stavu. Analogie protější strany a druhého bočního schodiště nám ovšem umožnila jít cestou rekonstrukce. V případě dřevěných prvků bylo rozhodnuto respektovat současnou povrchovou úpravu.

V roce 2011 bylo navázáno na předchozí etapy a byl proveden restaurátorský zásah v prostoru východního bočního schodiště, na stěnách hlavního schodiště, na dřevěných balustrádách hlavního schodiště a na vybraných dřevěných prvcích hlavního oltáře, přičemž se pokračovalo v duchu předchozími lety dané koncepce. V případě balustrád bylo rozhodnuto sejmuti nejmladší nevhodnou přemalbu a prezentovat starší výrazně barevné řešení.³⁰ V roce 2012 by měla být provedena truhlářská oprava všech tří schodišť, čímž bude obnova prostoru Svatých schodů s kaplí Kalvárie dokončena.

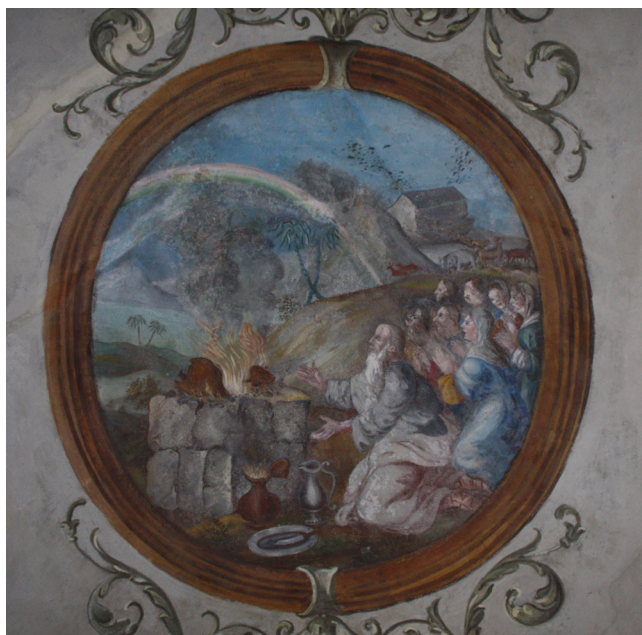
Obr. 5. Rumburk, Svaté schody, výjev Obět Noemova na boční klenbě kaple Kalvárie. Foto: Eva Francová.

byla rovněž několikrát opatřena přemalbou. Nejstarší nefigurální vrstva provedená technikou secco s vegetabilním dekorem byla jednou zopakována a až poté byla opatřena figurálními výjevy (Obět Noema, Boj archanděla Michaela se zlem), pravděpodobně Josefem Neumannem (viz výše). Poté následovaly další olejové přemalby. Na dřevěném deštění se nacházela pouze jedna vrstva olejomalby bez podkladové vrstvy, pouze v horní partii deštění se nacházela vrstva šedé přemalby. V případě stěn i klenb bylo rozhodnuto prezentovat nejstarší kompaktní přemalbu, v případě dřevěného obložení byla logicky prezentována jediná dochovaná vrstva (mladší šedá přemalba v horní části byla sejmuta).

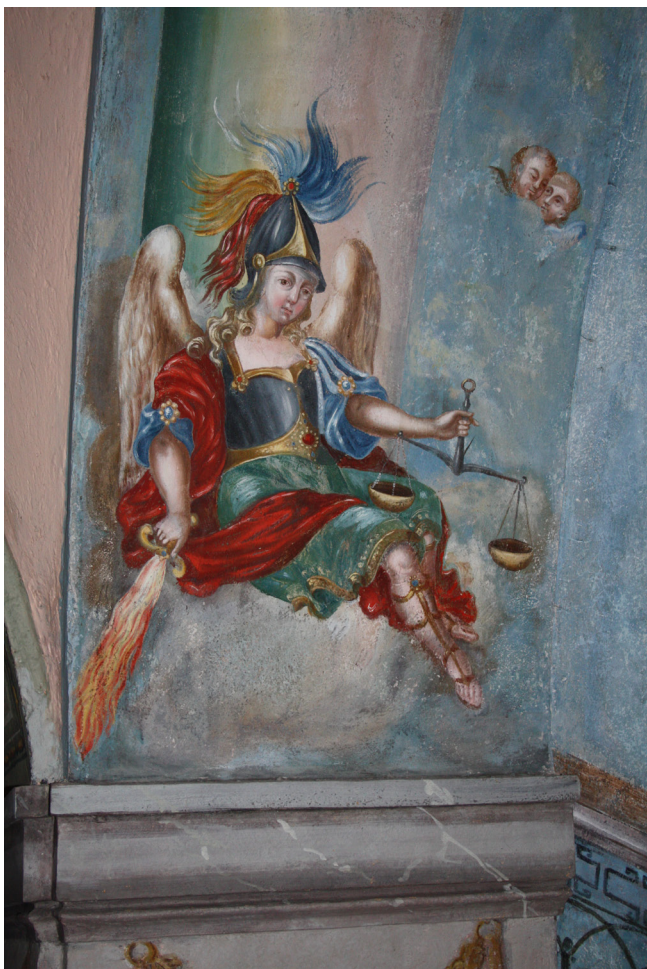
Obr. 6. Rumburk, Svaté schody, archanděl Michael s váhami a plamenným mečem. Výjev se nachází při patě klenebního pasu oddělujícího centrální schodiště od kaple Kalvárie. Foto: Eva Francová.

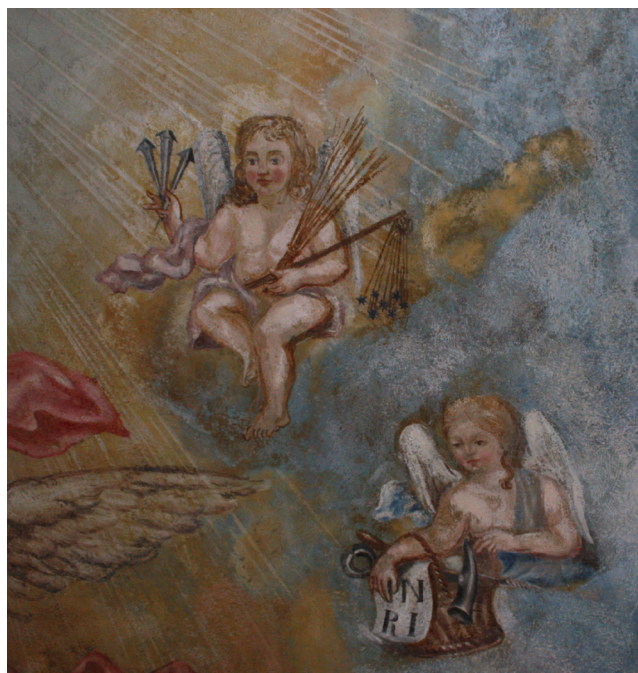
nesený anděly a doprovázený anděly s nástroji Kristova umučení a anděly troubícími na trouby.⁶ Na segmentu čela klenby při pohledu z kaple Kalvárie se nachází latinský nápis s chronogramem 1843: VeXILLVMpIIRegIs/ILLaDieVnICaspetVlrtVs.⁷ Na klenbovém pase, oddělujícím klenbu ústředního schodiště od kaple Kalvárie, je pak znázorněn druhý příchod Krista. Žehnajícím Kristus vystupuje z duhy, při patě klenbového pasu jej na jedné straně doplňuje archanděl Michael s váhami k vážení duší a na druhé straně anděl s nápisovou páskou s textem *In Cruce Redemptio*. Na centrální klenbě Kalvárie je výjev s Bohem Otcem a Duchem svatým v nebi mezi anděly, s otevřenými náručemi – vítající zmrtevýchvalého Krista (není na výjevu), který se obětoval na kříži. Na bočních klenbách se vlevo (při pohledu od schodiště) nachází

Obr. 7. Rumburk, Svaté schody, detail nástropní malby na klenbě ústředního schodiště – andělé s nástroji Kristova umučení. Foto: Eva Francová.

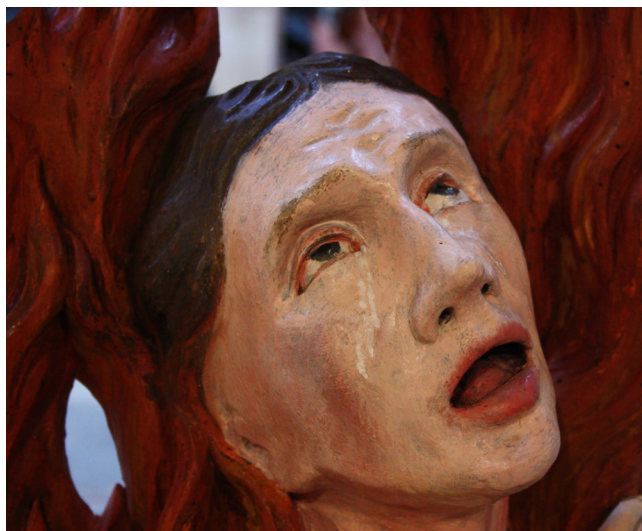
Obr. 9. Rumburk, Svaté schody, duše v očistci, detail menzy oltáře Kalvárie. Foto: Eva Francová.

V některých případech se jednalo o jedinou provedenou vrstvu polychromie, jako tomu bylo u řezb duší a plamenů v očištění.

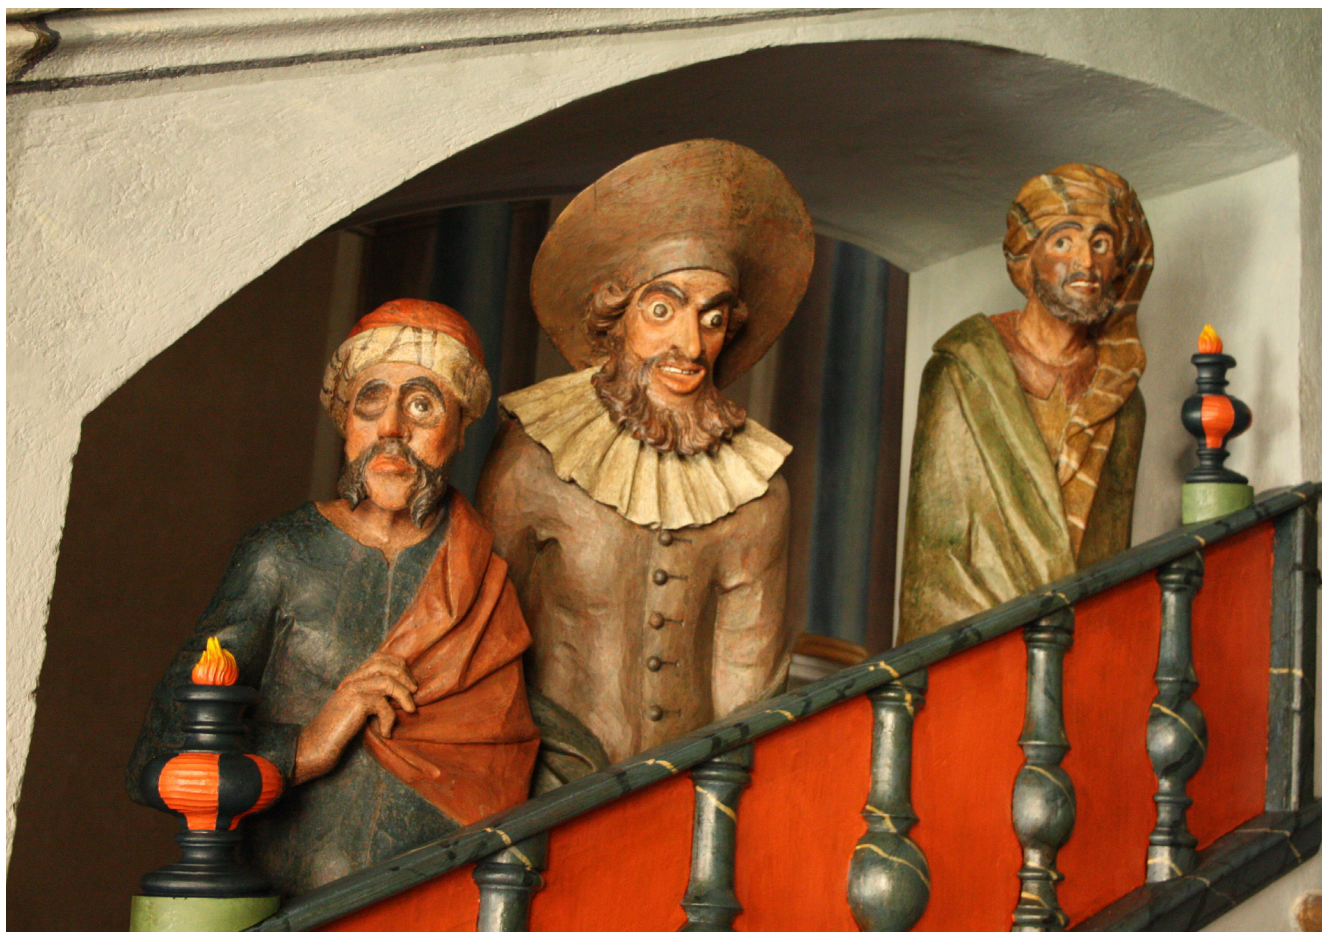
V roce 2007, před zahájením restaurátorských prací v prostoru Svatých schodů a kaple Kalvárie, byl stav maleb i polopostav Židů se skupinou Ecce Homo havarijní.²⁰ Malby byly zcela zčernalé kouřem od svíček. Ztvrdlé olejové přemalby ztrácely soudržnost s podkladem a odpadávaly, klenby kaple Kalvárie byly narušeny trhlinami a dřevěné prvky byly napadeny dřevokazným hmyzem. Zejména stav dřevní hmoty v případě polopostav Židů byl velmi špatný. V rozmezí let 2006–2007 byl proveden vstupní sondážní restaurátorský průzkum v prostoru ústředního

Obr. 10. Rumburk, Svaté schody, polopostavy Židů ve výklencích stěn centrálního schodiště. Foto: Eva Francová.

V roce 2008 pokračovaly restaurátorské práce na centrálním klenebním poli kaple Kalvárie, na klenebních pasech a polopostavách Židů se skupinou Ecce Homo. Práce opět prováděla společnost Brandl.²⁷ V případě nástropních maleb bylo rozhodnuto postupovat stejným způsobem jako v případě klenby ústředního schodiště a byla prezentována nejstarší souvislá olejová figurální přemalba. Polopostavy Židů a skupina Ecce Homo byly ošetřeny proti dřevokaznému hmyzu, narušená a nesoudržná dřevní hmota byla petrifikována. Byly provedeny dořezy chybějících partií, nevhodné mladší vrstvy polychromie byly sejmuty a byly provedeny retuše.

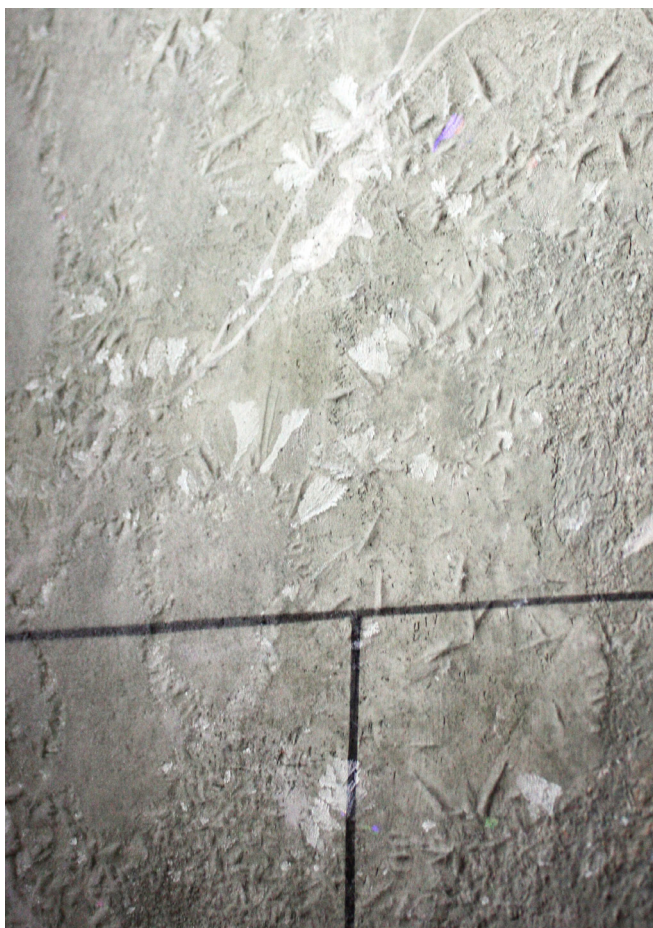
Obr. 11. Rumburk, Svaté schody, promrzlá stěna kaple Kalvárie, leden 2010. Foto: Eva Francová.

Bohužel i po provedených restaurátorských zásazích se prostory kaple i schodišť potýkají s vlhkostí, stejně jako tomu bylo v minulosti. Zejména v období prudkých klimatických změn dochází k silné kondenzaci vody na malbách stěn i kleneb. V zimě malby promrzají. Přes dosavadní snahy tuto situaci řešit nebylo doposud nalezeno uspokojující řešení. Dalším problémem je pak nevhodně zvolená technika malířů v polovině 19. století. Pre-

zentovaná vrstva, provedená v naprosté většině (kromě bočních klenebních polí kaple) technikou olejomalby, vlivem času ztvrdla a od podkladu odloučené ztvrdlé šupiny lze jen velmi těžko připevnit znovu k podkladu. Je tedy nutné i do budoucna věnovat těmto problémům pozornost a stav maleb sledovat.
