FRAGMENT PROFILOVANÉHO OSTĚNÍ Z KOSTELA SV. PROKOPA V ČERNĚVSI

TÁŇA NEJEZCHLEBOVÁ

FRAGMENT OF A SHAPED MOULDING FROM THE CHURCH OF ST. PROCOPIUS IN ČERNĚVES

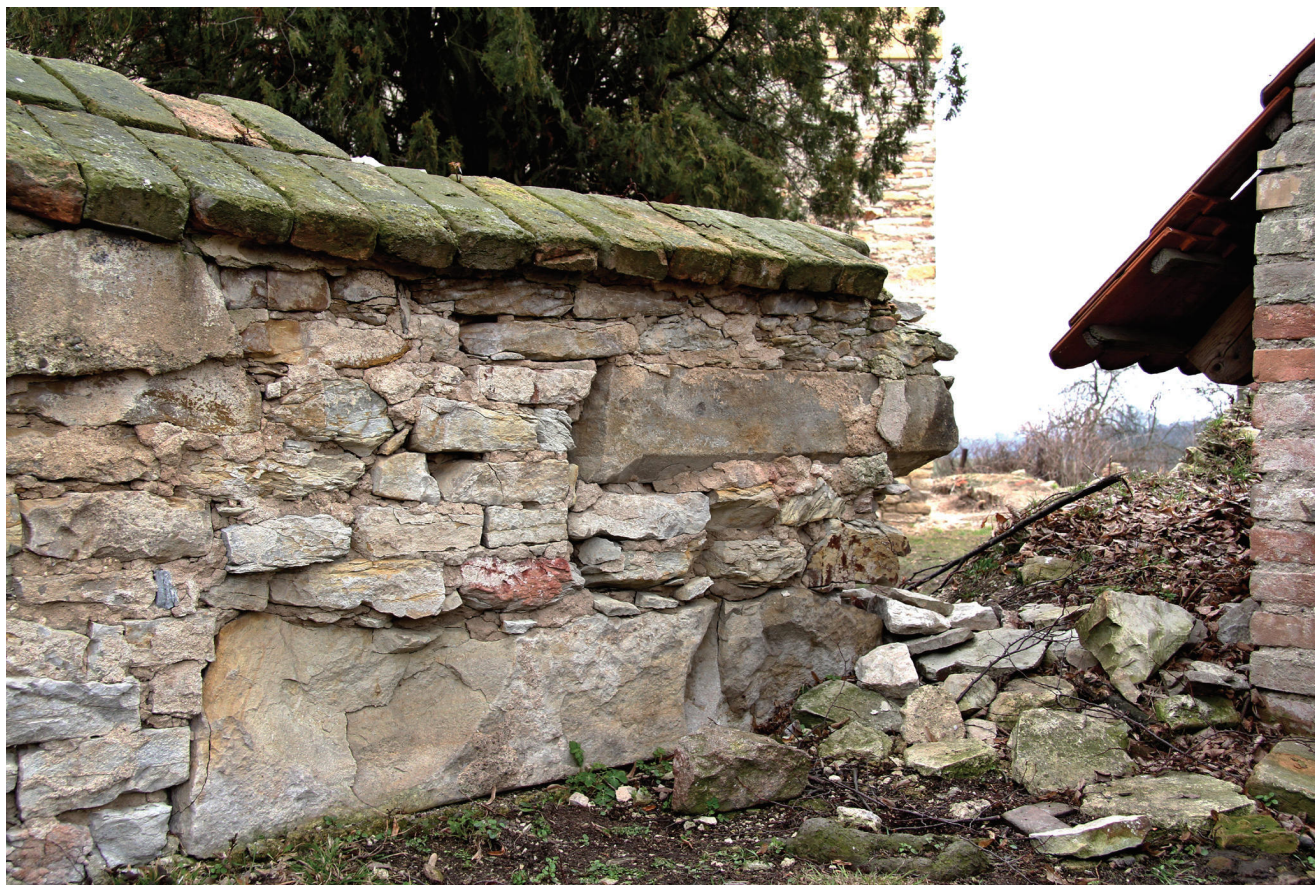
Obr. 2. Černěves, kostel sv. Prokopa, pohled na náleзовou situaci profilovaného fragmentu ostění v ohradní zdi hřbitova od severu. Foto: Táňa Nejezchlebová 2012.

Fragment profilovaného ostění je součástí severní části ohradní zdi, která navazuje na vstupní bránu do kostelního areálu (**obr. 2**). Ohradní zeď je založena v mělkém vkopu a je skládána z lomové opuky na vysoké vrstvy velmi jemné nekonzistentní malty s menším podílem mletého vápna. Ve hmotě zdiva je na lokální vysprávky užito cihelné zdivo, některé opukové kameny jsou přezhelnuty do tmavě červené barvy. Korunu obvodové zdi kryjí cihly v maltovém loži. Technika konstrukce ohradní zdi je patrná z rubu při pohledu od kostela. Hmota zdi je zhotovena formou litého zdiva s jádrem z lité světlé malty homogenní konzistence se zpevňující frakcí drobného kamenného štětu, vnitřní líc je lokálně vyložen z cihel. Vlivem špatného ukládání opuky dochází k výrazné degradaci kamenného materiálu líců až k úplnému zániku části ohradní zdi, čímž došlo k vypreparování části ostění, které přesahuje volně do prostoru. Pohledově se články v lících ohradní zdi projeví v důsledku degradace povrchových omítek až na líc zdiva a částečně vypadáním ložných malt od profilované hrany ostění, čímž vystoupily fragmenty historických povrchových úprav prvku.

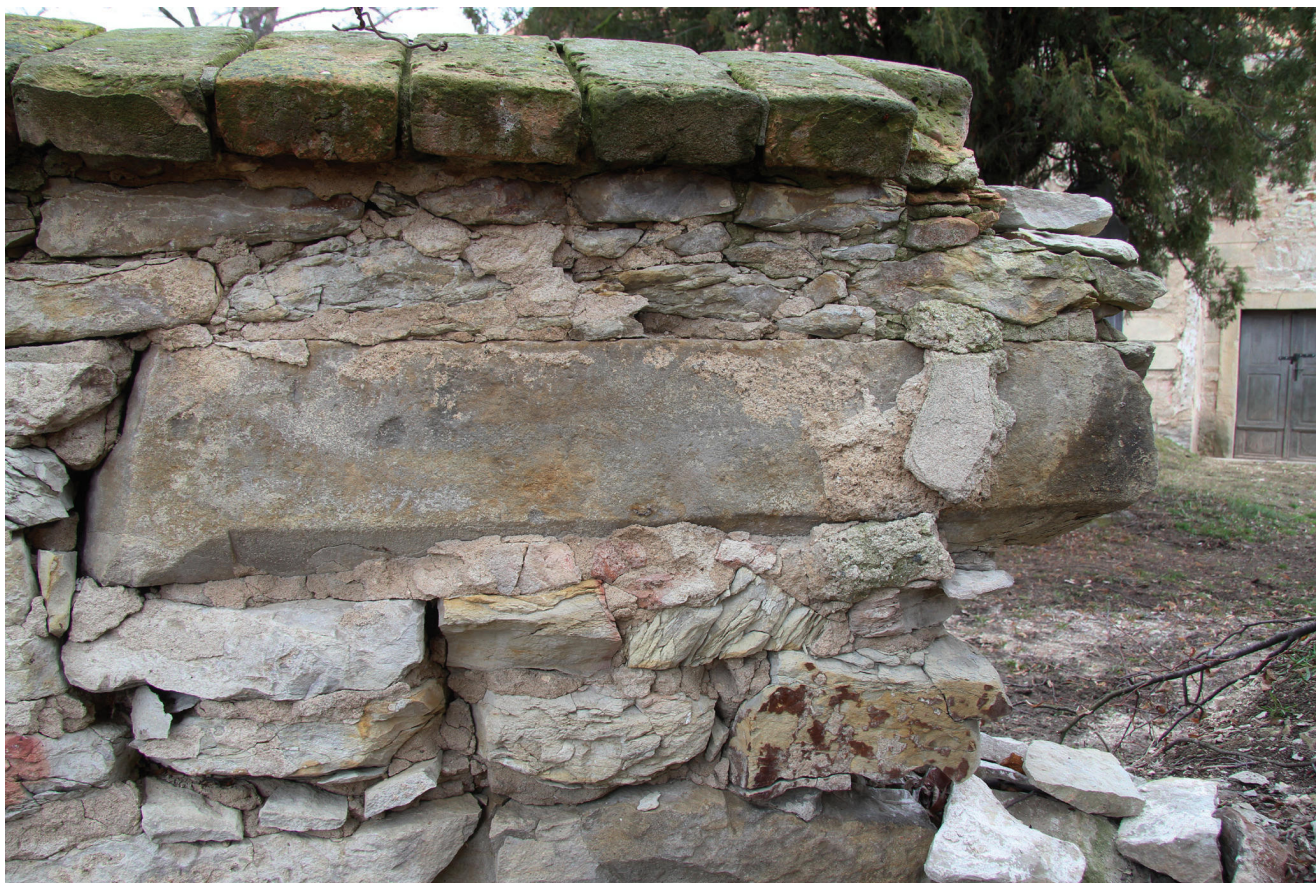
Obr. 3. Černěves, kostel sv. Prokopa, detail profilovaného fragmentu ostění v ohradní zdi hřbitova. Foto: Táňa Nejezchlebová 2012.

Posledním prvkem souboru je sledovaná část ostění. Prvek leží ve vnějším lící ohradní zdi ve výšce cca 60 cm nad terémem (**obr. 3**). Pohledová plocha je zcela otevřena, pouze na přečnívajícím konci ze zdi se udržely fragmenty povrchových úprav, náležejících ohradní zdi, nejedná se tedy o povrchové úpravy časově shodné s ostěním.

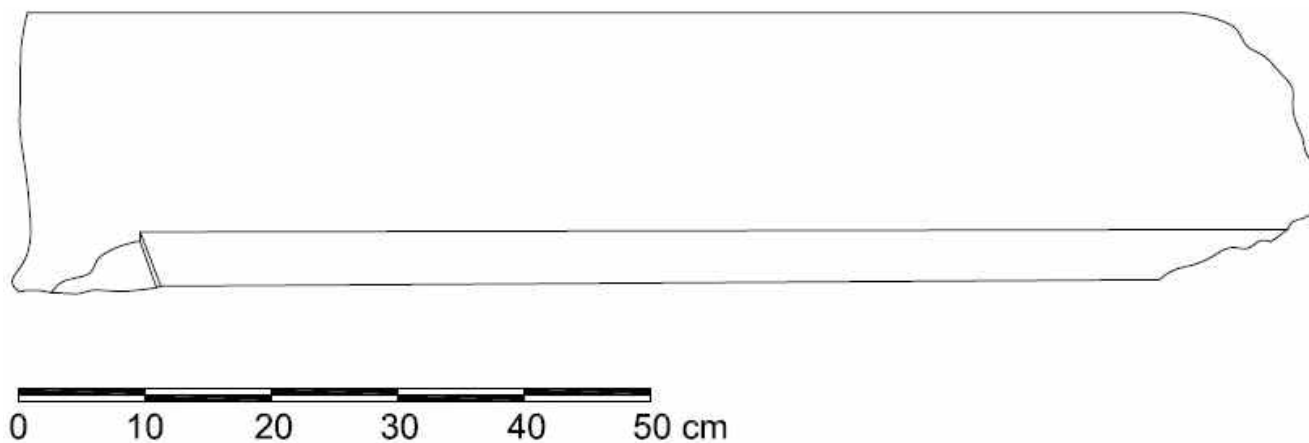
Obr. 4. Černěves, kostel sv. Prokopa, axonometrické zobrazení fragmentu ostění v ohradní zdi hřbitova. Autor: Táňa Nejezchlebová 2013.

Sledovaný prvek je jediným výrazně profilovaným článkem souboru. Jedná se o hranol o rozměrech cca 97 cm x 22 cm x 31 cm (**obr. 4**). Fragment se nedochoval v celém

rozsahu, oba konce jsou poškozeny odlomením, které částečně postihlo i okraj náběžního štítku. Článek je vysekán z jemné opuky, stejně jako ostatní prvky souboru. Povrch kamene je opracován jemným sekáním drobným kamenickým nástrojem, stopy po hustém šikmo vedeném sekání jsou patrné na ploše i okosené hraně prvku. Vnitřní hrana je profilována okosením o šířce 7 cm. Okosení probíhá po celé délce dochovaného fragmentu a vyrůstá z projmutého náběžního štítku (**obr. 5**). Štítek je od okosení odsazen mělkým pravoúhlým ústupkem (**obr. 6**). Nasazení okosení na náběžní štítek odkazuje na nedochovanou část pravděpodobně hladkého, neprofilovaného soklu ostění.

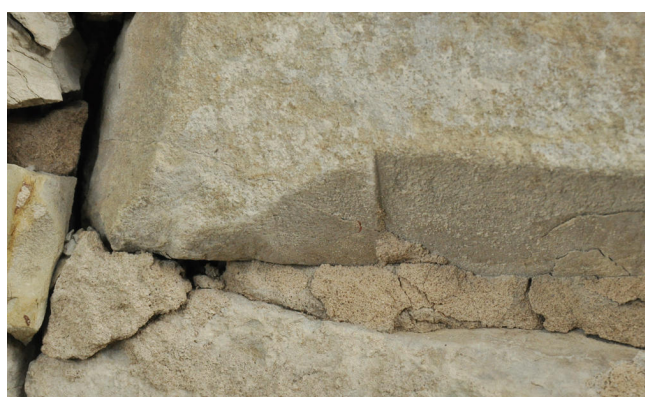
Obr. 5. Černěves, kostel sv. Prokopa, detail náběžního štítku profilace fragmentu ostění v ohradní zdi hřbitova. Foto: Táňa Nejezchlebová 2012.

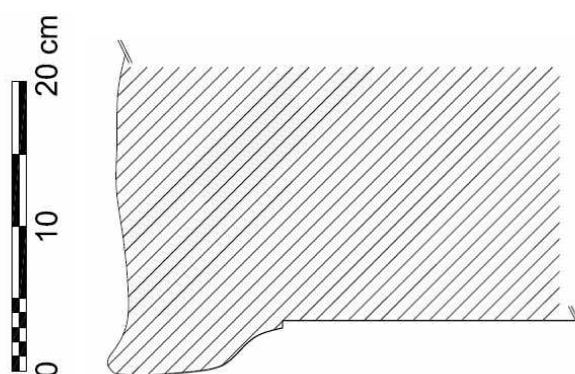
Obr. 6. Černěves, kostel sv. Prokopa, kresebné zobrazení profilu náběžního štítku profilace fragmentu ostění v ohradní zdi hřbitova. Autor: Táňa Nejezchlebová 2013.

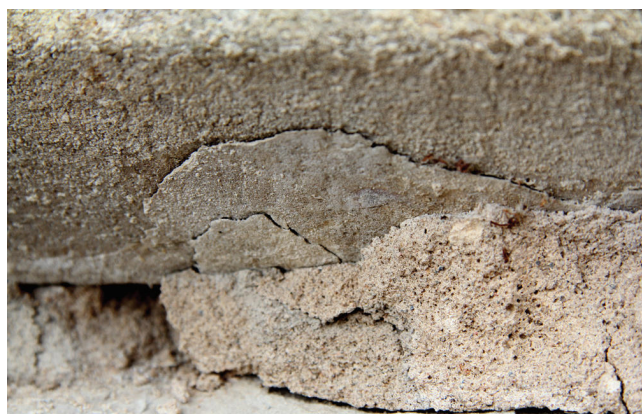
Obr. 7. Černěves, kostel sv. Prokopa, detail autentické povrchové úpravy na okosení profilace fragmentu ostění v ohradní zdi hřbitova. Foto: Táňa Nejezchlebová 2012.

Na ploše okosení se pod maltou ohradní zdi dochovaly fragmenty autentické povrchové úpravy portálu. Ostění bylo dle fragmentů potahováno tenkou jednovrstvou vápennou omítkou s jemně hlazeným povrchem, na kterou navazoval bílý vápenný nátěr v několika vrstvách (**obr. 7**). Rubová strana prvku je degradována zvětráváním povrchu a mechanickým poškozením, čímž došlo k částečnému setření hran a ploch prvku. Sekaná plocha je zachována pouze částečně při vnějším přečnívajícím konci prvku. Plocha nese zachovanou zahnědlou krustu, vzniklou na povrchu ostění pravděpodobně v důsledku přežehnutí ohněm (**obr. 8**).

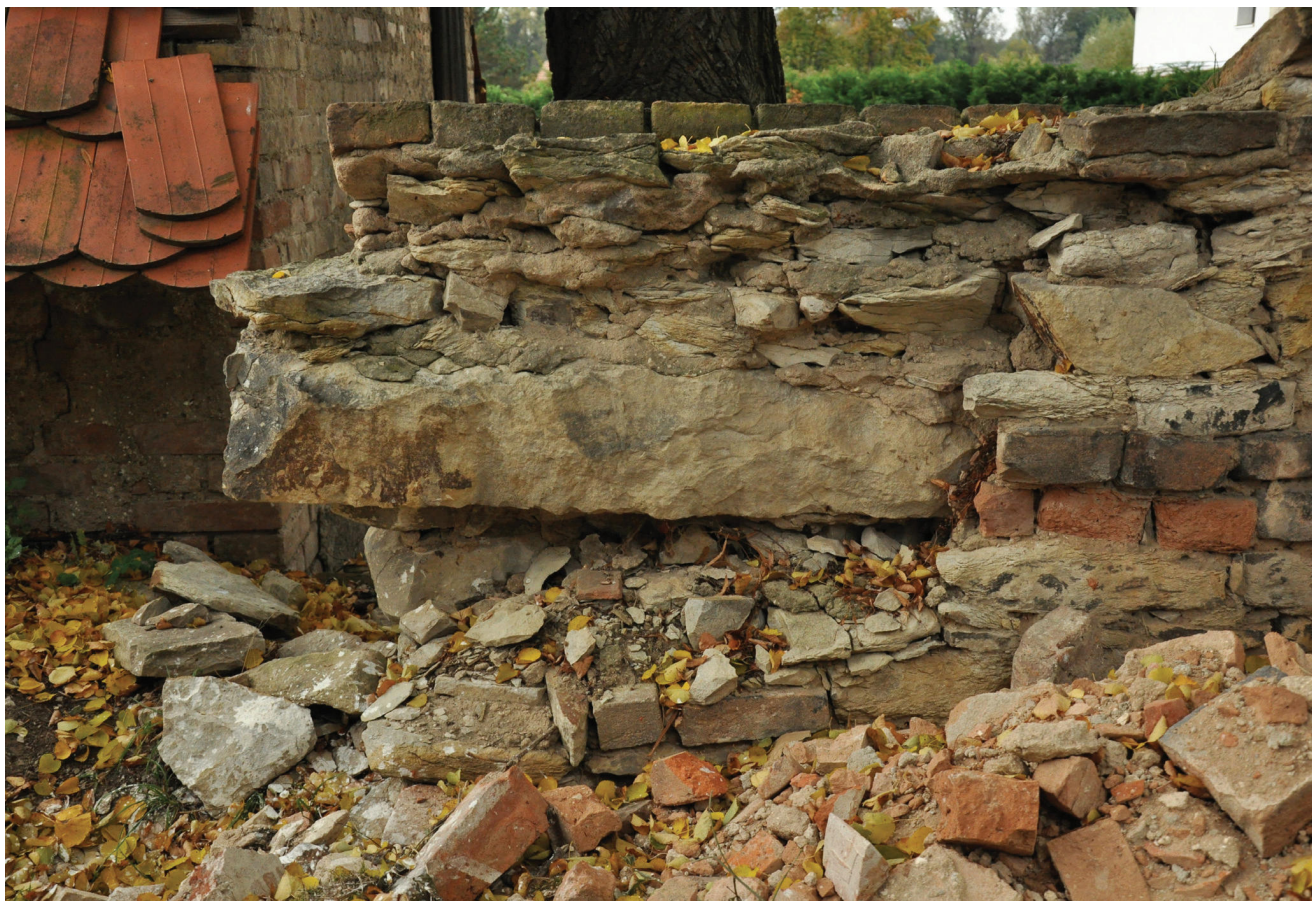
Obr. 8. Černěves, kostel sv. Prokopa, pohled na rubovou stranu profilovaného fragmentu ostění v ohradní zdi hřbitova. Foto: Táňa Nejezchlebová 2012.
