DVĚ DVEŘNÍ KŘÍDLA Z KOSTELA SV. VAVŘINCE V ŽELINĚ U KADANĚ JAKO PŘÍKLAD VZHLEDU HISTORICKÝCH DVEŘÍ Z OBDOBÍ POZDNÍ GOTIKY A POZDNÍHO BAROKA¹

TÁŇA NEJEZCHLEBOVÁ

TWO DOOR WINGS FROM THE CHURCH OF ST. LAWRENCE IN ŽELINA NEAR THE TOWN OF KADAŇ AS AN EXAMPLE OF A DESIGN OF HISTORICAL DOOR IN THE PERIOD OF LATE GOTHIC AND LATE BAROQUE

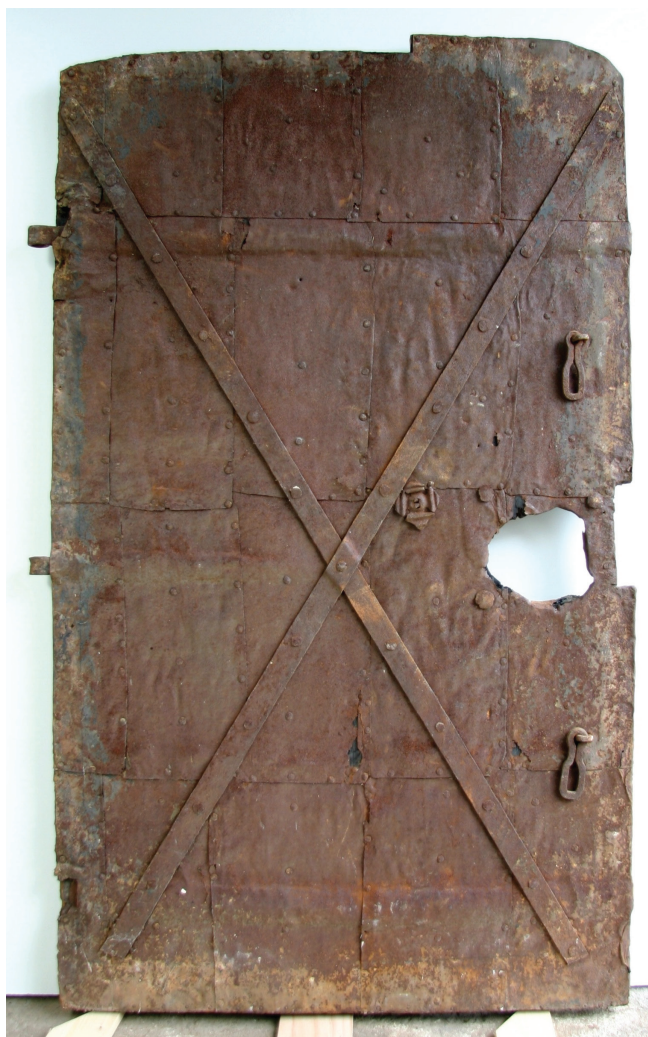
Obr. 2. Želina, kostel sv. Vavřince, celkový pohled na dveřní křídlo 1. Foto: Táňa Nejezchlebová 2011.

Obdélné křídlo bylo nalezeno volně opřené v interiéru kostela mimo původní zavěšení. Typově se jednalo o svačkové dveře s vnějším lícem pobitým kovanými nepravidelnými pláty (**obr. 2**). Jádru bylo patrně pouze z vnitřního líce, který nepokrývalo oplechování (**obr. 3**). Je zhotoveno ze dvou mohutných tesaných fošen sesazených na stříh a se seříznutou a přitesanou horní hranou. Fošny jsou jištěny dvojicí lichoběžných svlaků, které v ploše zdobí výžlabek.

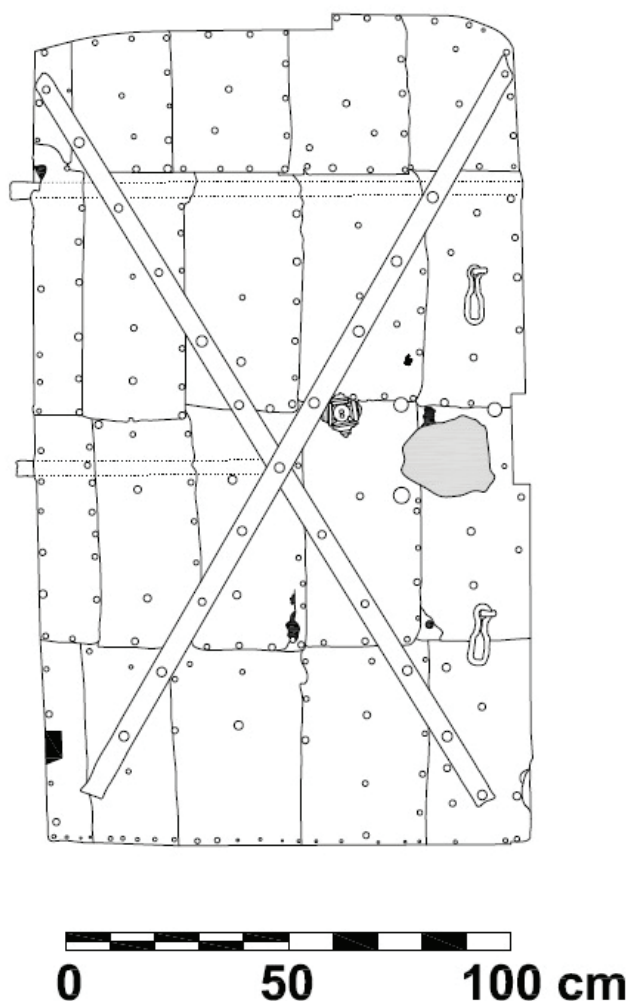
Vnější líc je pokryt systémem středně velkých kovových plátů (**obr. 4**). Pláty nabývají nepravidelného, přibližně obdélného tvaru, se zřetelnými stopami po kování kladivem. Pláty na sebe doléhají se vzájemným překrytem hrany a na líc jsou přibíjeny velkými kovanými hřeby s mohutnými hlavičkami, které zároveň tvoří dekorativní síť. Přesahy plátů přes okraje křídla byly skovány přes hranu k jádru bez dalšího uchycení.

Pláty ztužují dvě protilehlé, navzájem se křížící kovové diagonály, přibyté k jádru systémem kovaných hřebů s velkými hlavičkami. Při pravém okraji dveří byl patrný propálený otvor odpovídající původnímu zámku. Vedle něj, blíže ke křížení diagonál, leží roztepávaná zvlněná kytká sloužící dle starší fotodokumentace k uchycení kýlovitě prohnutého oka přituhu. Nad a pod zámekem visí oka petlic, přibližného tvaru osmičky, sloužící k uzamykání dveří z vnější strany.

Obr. 4. Želina, kostel sv. Vavřince, vnější líc dveřního křídla 1.
Autor: Táňa Nejezchlebová 2011.

Kovový plášť vnějšího líce pokrývá trojici dlouhých horizontálních závěsů. Pod pláty se projevuje průběh

dlouhých mírně se zužujících plátových závěsů probíhajících přes celou šířku křídla a u horního svlaku se zalamujících přes okraj, kde je ukončení závěsu zajištěno kovaným hřebem s velkou hlavičkou. Na závěsné straně jsou závěsy zavíjeny do ok. Dveře se původně zavěšovaly na trojici závěsů, nejspodnější byl v době dokumentace vytržen.

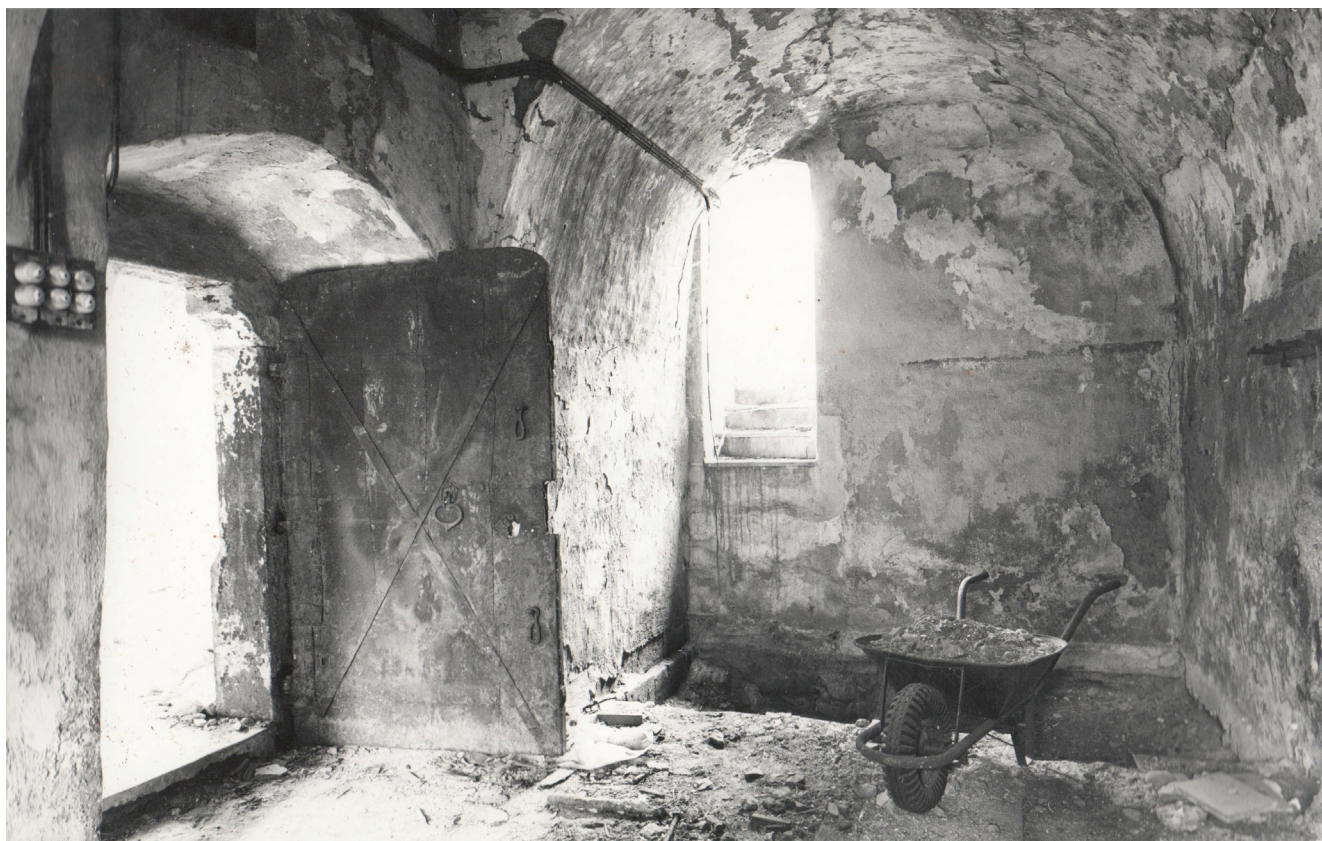
K identifikaci původního zavěšení dveří dopomohla starší fotodokumentace pocházející ze stavebně historického průzkumu z roku 1978 zachycující křídlo zavěšené v otvoru z presbytáře do sakristie (**obr. 6**). Tomuto zavěšení ostatně odpovídá také úprava horní hrany dveří, které byly seříznuty a zahoblováním hrany přizpůsobeny sedlovému portálu a nice dveřního otvoru. Obdélný portál má pravoúhlý překlad nesený vybraným sedlem, vnější pohledová hrana směřující do presbytáře nese jednoduchou profilaci ve formě sražení hrany okosením, které v jedné třetině výšky stojek přechází v trojúhelný náběžní štítek. Portál je postaven na kamenném prahu vyrovnávajícím výškový rozdíl mezi podlahou presbytáře a sakristie.

Obr. 6. Želina, kostel sv. Vavřince, historické foto zachycující dveřní křídlo 1 v původním zavěšení. Převzato z J. Muk – O. Mácha, Želina – kostel sv. Gottharda: SHP 1978, Archiv SHP a OPD NPÚ ÚOP v Ústí nad Labem, i. č. 408.

Po dveřích se ve hmotě portálu dochovala dvojice kovaných háků sloužících k jejich zavěšení. Třetí střední hák je z ostění vytržen, nicméně se po něm dochovalo vytesané lůžko a otvor pro jeho vsazení. Na protilehlé straně je do portálu zapuštěno kované obdélné oko sloužící jako západka zámku a dvojice drobných oček poskytující možnost uzamčení dvojice osmičkových petlic na dveřích.

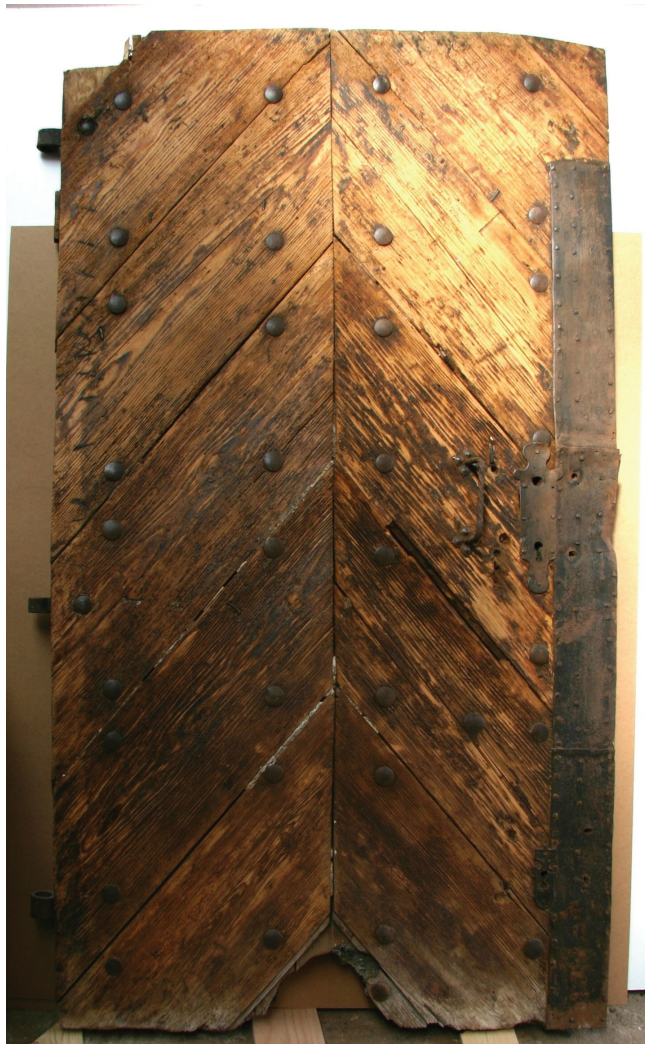
Druhé obdélné dveře byly nalezeny položené volně v předsíni při jižním průčelí lodi. Obdélné křídlo má horní hranu mírně segmentově prohnutou, na jedné straně s vyříznutým rohem (**obr. 7**). Typově se jedná o kombinované dveře. Sestávají se z kombinace nosného svlakového jádra na vnitřním líci a pohledově se uplatňující rámové konstrukce na vnějším líci.

Obr. 7. Želina, kostel sv. Vavřince, celkový pohled na dveřní křídlo 2.
Foto: Táňa Nejezchlebová 2011.
