NÁLEZ RENESANČNÍ DLAŽBY A KLIMATIZAČNÍHO SYSTÉMU V SUTERÉNU ZÁMKU V LIBOUCHCI

UŽITÍ A VÝZNAM OPERATIVNÍHO PRŮZKUMU A DOKUMENTACE

KAMIL PODROUŽEK

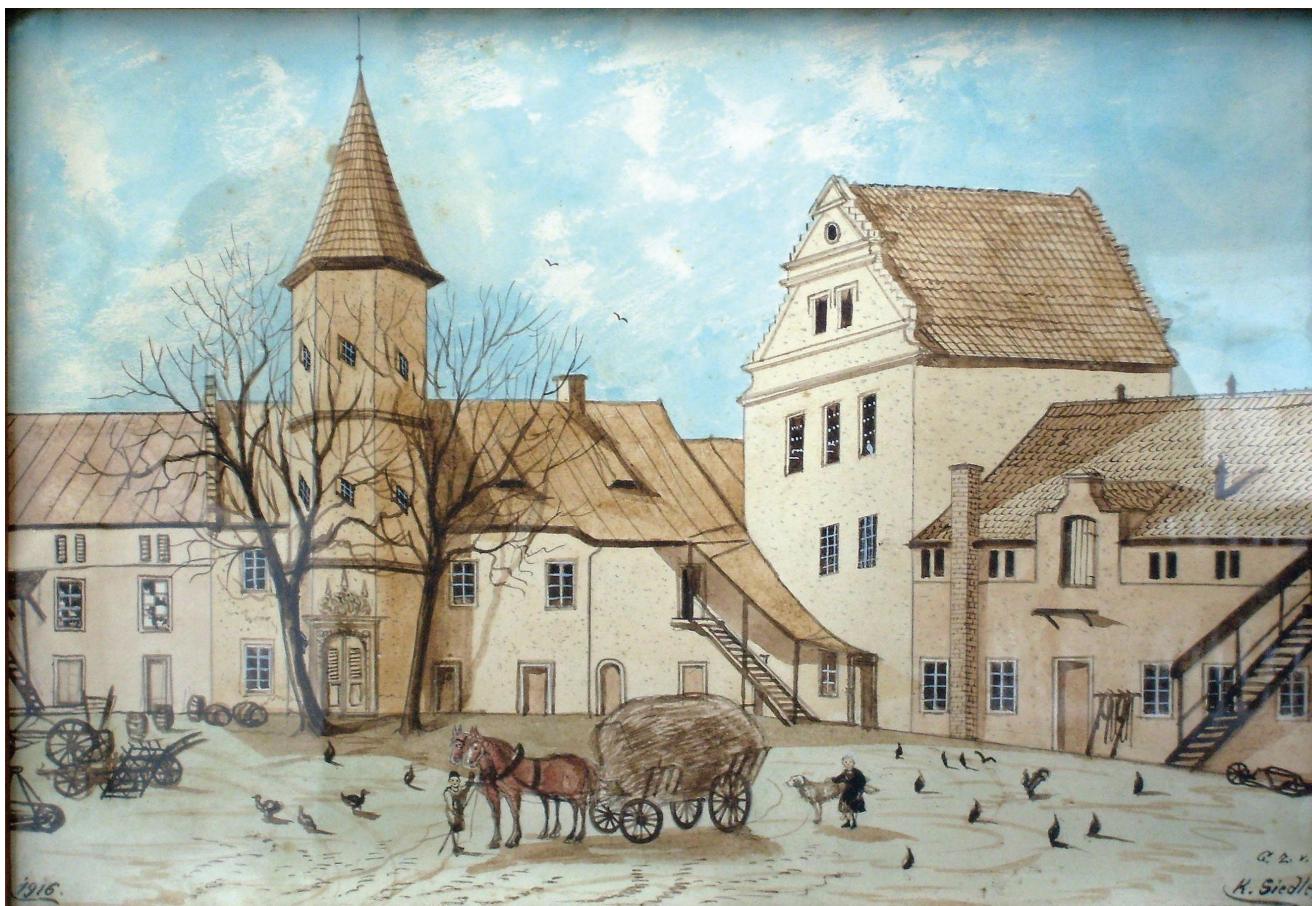
Obr. 1. Malba mnichovského malíře Karl Siedlera z roku 1916 zobrazuje západní nároží areálu s vnějším vstupem do suterénu zámecké budovy. Soukromá sbírka. Digitální kopie přístupná na: <http://www.zameklibouchec.eu/S6300217.JPG> [citováno: 30. 4. 2013].

Na počátku roku 2012 bylo při plánování další etapy stavební obnovy renesančního zámku a dvora v Libouchci rozhodnuto o revitalizaci jeho suterénu.³ Areál hospodářského dvora se zámeckou budovou (**obr. 1**) založil Günter z Bünau zřejmě na přelomu 70. a 80. let 16. století,

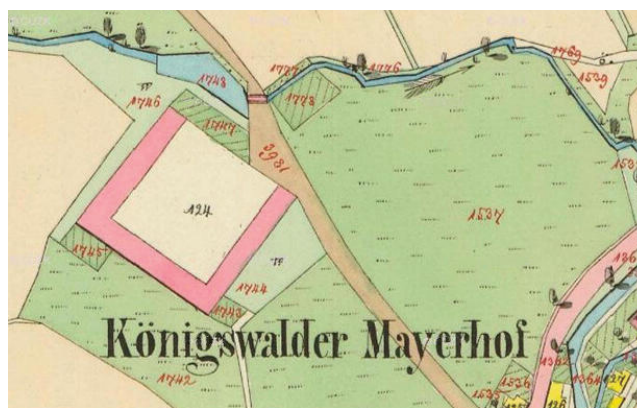
Obr. 3. Výřez císařského otisku indikační skizzy stabilního katastru z roku 1843, 1: 2880, kopie agenda OEDIS, NPÚ ÚOP v Ústí n. L.

V roce 1628 získali Libouchec koupí Thunové a v roce 1649 byl areál vypálen Thorthensonovou armádou, která vyklázela na základě podmínek Wesfalského míru severní Čechy. Dvůr i zámek byly poté obnoveny pouze jako obytné a hospodářské budovy zemědělské výroby (**obr. 3**).⁸

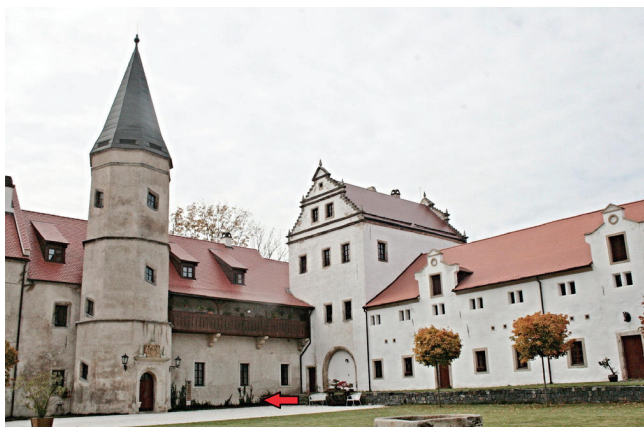
Obr. 5. Západní nároží areálu dvora v roce 2012, šipkou vyznačeno místo zazděného vstupu do suterénu zámecké budovy, foto K. Podroužek.

Dva zbývající sklepy objektu, které byly přístupné z nádvořího průčelí (**obr. 5**) střední schodišťovou šíjí, se nacházejí v nejvíce poškozené západní části obytného objektu. Zde došlo na konci 80. let minulého století ke zřícení západního nároží zámecké budovy a na počátku 90. let k odbourání části nádvoří obvodové zdi mezi schodišťovou věží a bránou, kterou procházel také vnější vstup do sklepní šíje (**obr. 6**). Následkem destrukce obvodové zdi se propadla klenba v přilehlé části šíje (**obr. 7**), stejně jako část klenby druhé schodišťové šíje, která zpřístupňuje jižní

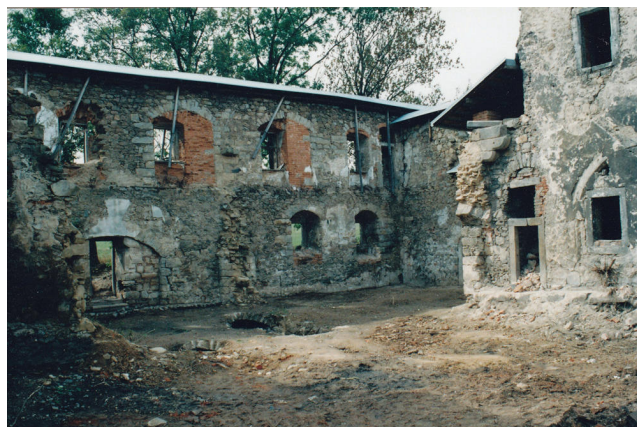
Obr. 6. Západní nároží areálu dvora, stav v roce 2003, foto J. Koloc, agenda OEDIS, NPÚ ÚOP v Ústí n. L.

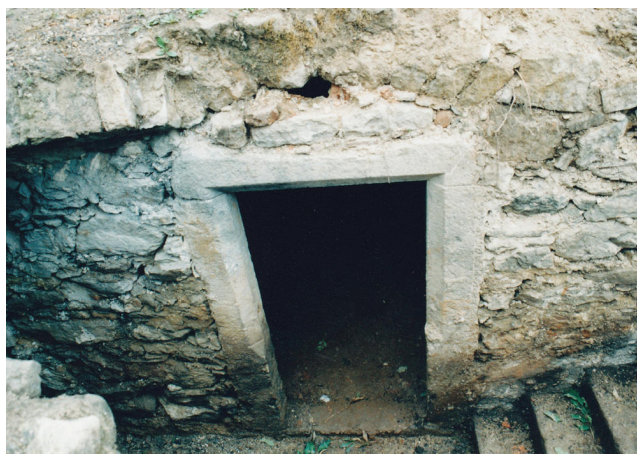
Obr. 7. Zřícená klenba střední vstupní šíje suterénu, stav v roce 2003, foto J. Koloc, agenda OEDIS, NPÚ ÚOP v Ústí n. L.

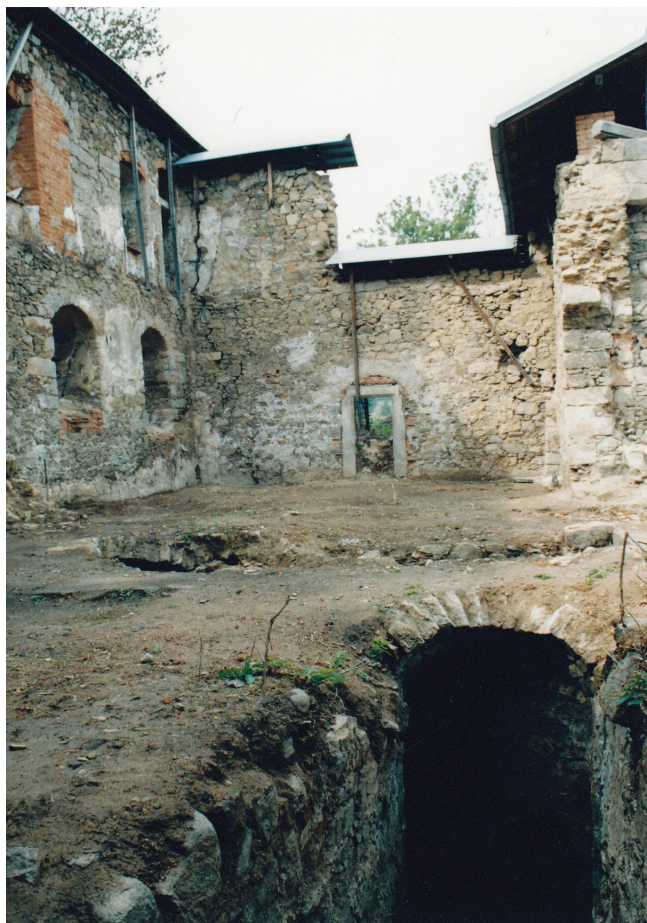
Obr. 8. Zřícená klenba schodišťové vstupní šíje jižního sklepa, stav v roce 2003, foto J. Koloc, agenda OEDIS, NPÚ ÚOP v Ústí n. L.

ze sklepů z přízemí středního dílu domu (**obr. 8**). Také dvě příčné a jimi vynášené křížové klenby tří prostorů v navazujícím přízemí západního nároží se zřítily. Při následné stavební obnově zahájené novým majitelem objektu v roce 2004 nebyly již tyto prostory jednotlivě rekonstruovány, ale jejich propojením vznikl v západní části přízemí velký sál.

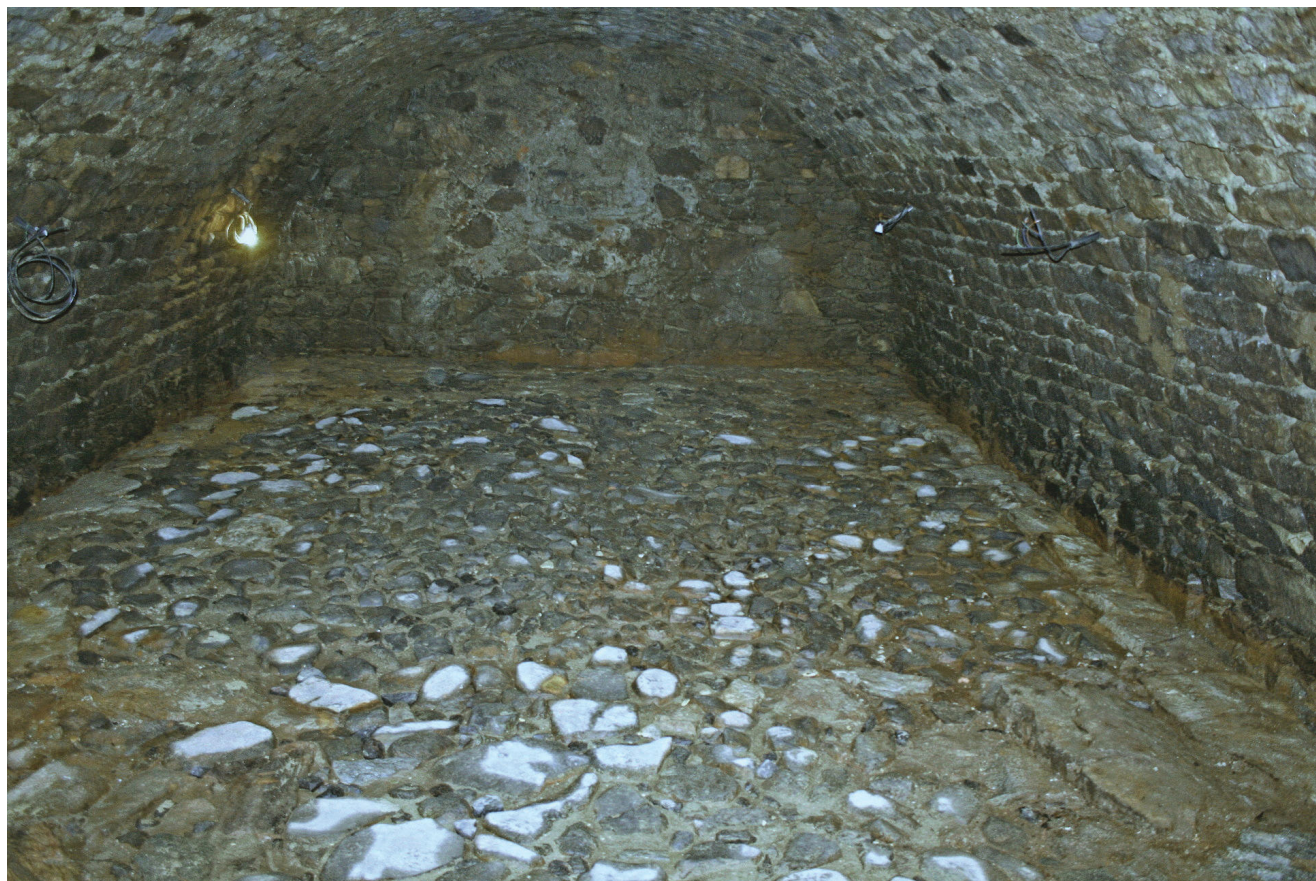
Obr. 12. Podlaha severního sklepa v pohledu k severozápadu, foto K. Podroužek.

Podlaha sklepa je dlážděna z lomového kamene na písek a jílu žlutku, především z pískovce, ortoruly, čediče, křemene a z oblych čedičových valounů (**obr. 12**). Frontální rovina dlažby se sklání mírně k jihu, oproti této rovině je sledovaná dlažba mírně vypuklá a vyspádovaná k okrajům. Osnovu podlahy tvoří ostrohranné lomové plotny,¹⁵ které plní v rozích dlažby funkci úhelných kamenů¹⁶, a kvádry, které byly využity na krajníky dlažby (**obr. 13**). Na ně navazují větší valouny a menší plotny dvou řad transversál, které vymezují nárožní a střední pole, a několika radiál středního pole, skládaných bez patrné snahy o šev z koutů k jednomu ze tří středů dlažby. Středy vyplňují drobné valouny dlážděné do nepravidelné spirály zavíjené doleva. Větší valouny vyplňují ve skladbě „na divoko“ pole mezi krajníky, nárožními plotnami, radiálami a středy (**obr. 14**). Nárožní plotny mají délku 35–50 cm, kvádry krajníků mají délku 55–62 cm, kostky 25–30 cm. Délka valounů se pohybuje od 10 cm do 25 cm.¹⁷

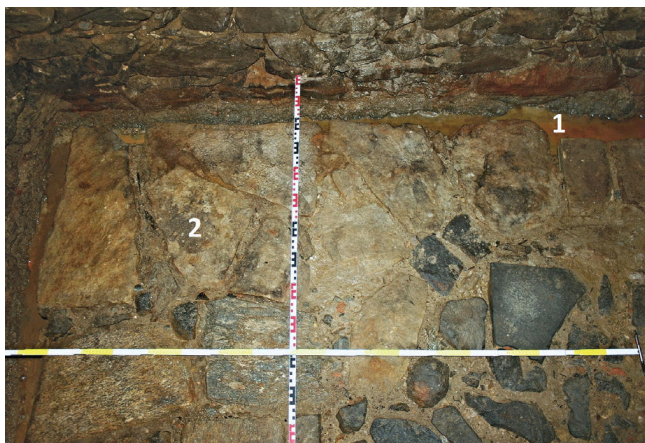
Obr. 13. Západní nároží podlahy s drenážním kanálkem (1) a šibrovými nárožníky (2), foto K. Podroužek

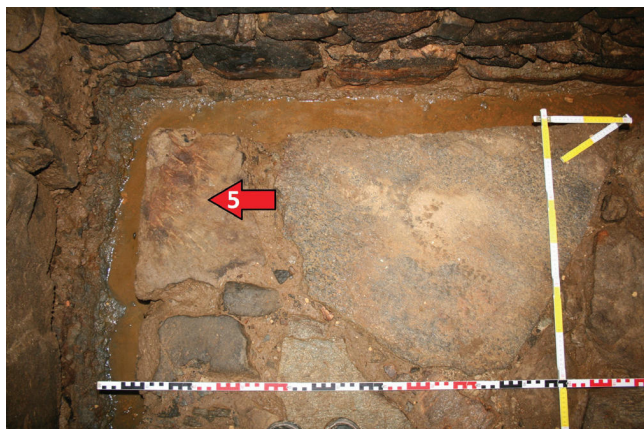
Obr. 16. Jižní roh dlažby s trasologickými stopami lícování hlavy plotny špičákem (5), foto K. Podroužek.

Předpokládám, že tato technologie byla použita i k finalizaci nášlapného povrchu sledované dlažby, jak patrně naznačují široké spáry mezi kameny vyšlapané v líci. Z trasologických stop je navíc zřejmé, že hlavy některých větších ploten byly po položení dodatečně zarovnávány jedenapůlručním špičákem (obr. 16).

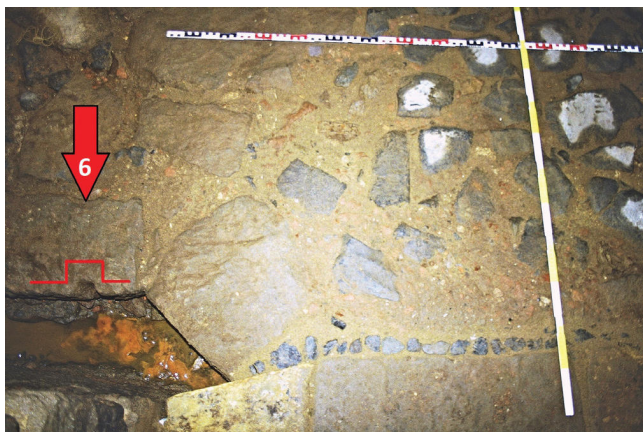
Obr. 18. Dlažba u vstupu do sklepa s drážkou pro hradítka kanálku (6), foto K. Podroužek.

Kanálek ve sklepě zámku v Libouchci je navíc těsně před úsekem vstupu, kde je zaklopen dlaždicemi, opatřen na straně podlahy svislou drážkou vysekanou do pískovcové plotny (**obr. 18**). Drážka je široká 3 cm a hluboká 4 cm a sloužila k zasunutí svislého hradítka, které umožňovalo vzedmout vodní hladinu v kanálku. Tím se zvětšila plocha hladiny, poklesla intenzita proudění vody a změnilo se ustálené proudění vzduchu. Tím, že se omezilo proudění vzduchu a současně se poněkud zvýšila teplota, zvyšoval se obsah vodní páry ve vzduchu.³² Toto jednoduché zařízení tak umožňovalo ovlivňovat mikroklima prostoru.
