RESTAUROVÁNÍ KAPLE NEJSVĚTĚJŠÍ TROJICE V PŘEDNÍ LHOTĚ U TĚCHLOVIC

EVA ALTOVÁ

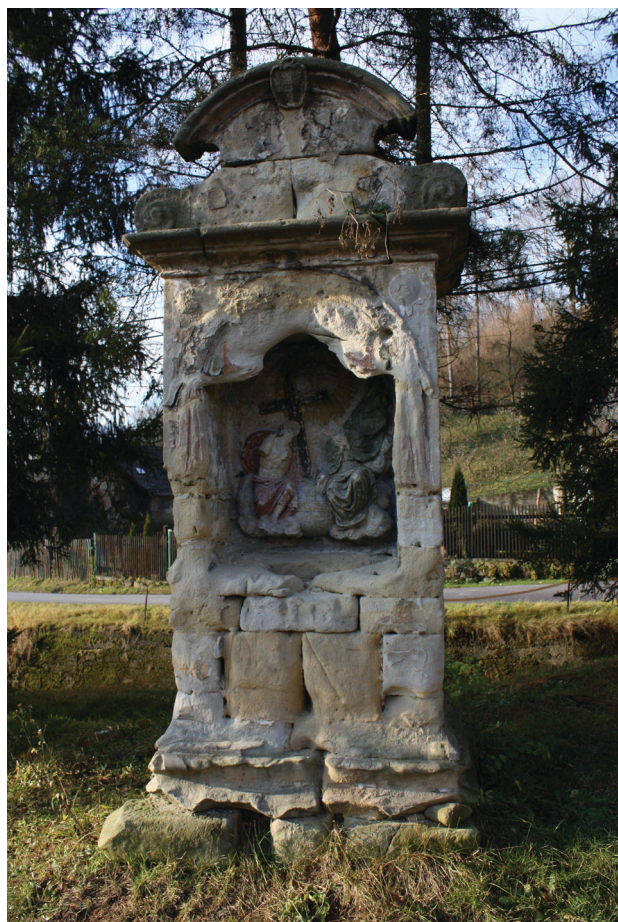
Obr. 1. Kaple Nejsvětější Trojice v Přední Lhotě u Těchlovic, celek, stav před restaurátorským zásahem, r. 2009, archiv NPÚ, ÚOP v Ústí nad Labem.

do Ústředního seznamu kulturních památek České republiky. V této době byl již stav kaple havarijný. Povrch jemného labského pískovce, ze kterého byla kaple postavena, byl vlivem klimatických podmínek, vzliňající vlhkosti a vegetačního spadu blízko rostlých stromů silně degradován. Povrchová modelace se stala z velké části nečitelnou, zdobné reliéfní prvky pláště kaple jako baldachýn či obíhající ozubový pás téměř chyběly. Střešní krytina byla rozlámaná a silně znečištěná vegetačním spadem. Spárování pískovcových bloků bylo dožilé. Nacházela se zde i četná mechanická poškození v podobě olámaných hran a zejména chybějících částí reliéfu. Byly ulámany hlavy Ježíše Krista i Boha Otce, chyběly části rukou. Na reliéfu dochované silné vrstvy mnohočetné polychromie ztrácely soudržnost a odpadávaly stejně jako poslední zbývající fragmenty polychromie baldachýnu a barevných úprav pláště kaple. Na stěnách se nacházely pozůstatky cementových tmelů z dříve proběhlých oprav.

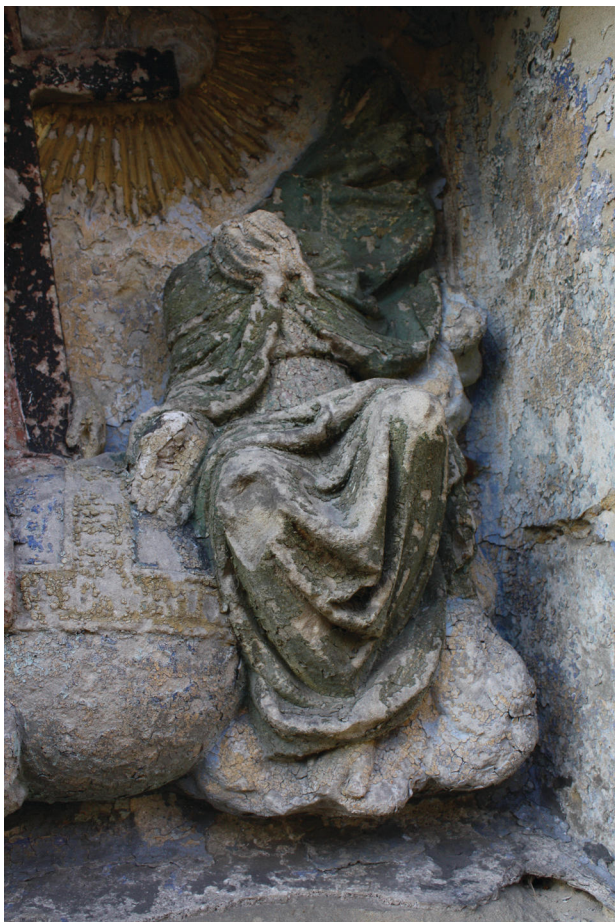
Obř. 2. Kaple Nejsvětější Trojice v Přední Lhotě u Těchlovic, detail reliéfu Nejsvětější Trojice, Bůh Otec, stav před restaurátorským zásahem, r. 2009, archiv NPÚ, ÚOP v Ústí nad Labem.

v archivu NPÚ, ÚOP v Ústí nad Labem nalezena kvalitní černobílá fotografie kaple z roku 1969, která zachytila její stav před masivním úbytkem povrchové modelace reliéfních zdobných prvků na plášti a také před ztrátou hlav Ježíše Krista a Boha Otce. Vzhledem k tomuto nálezu tedy bylo možné přistoupit k rekonstrukci chybějících prvků výzdoby a příslušných partií reliéfu.

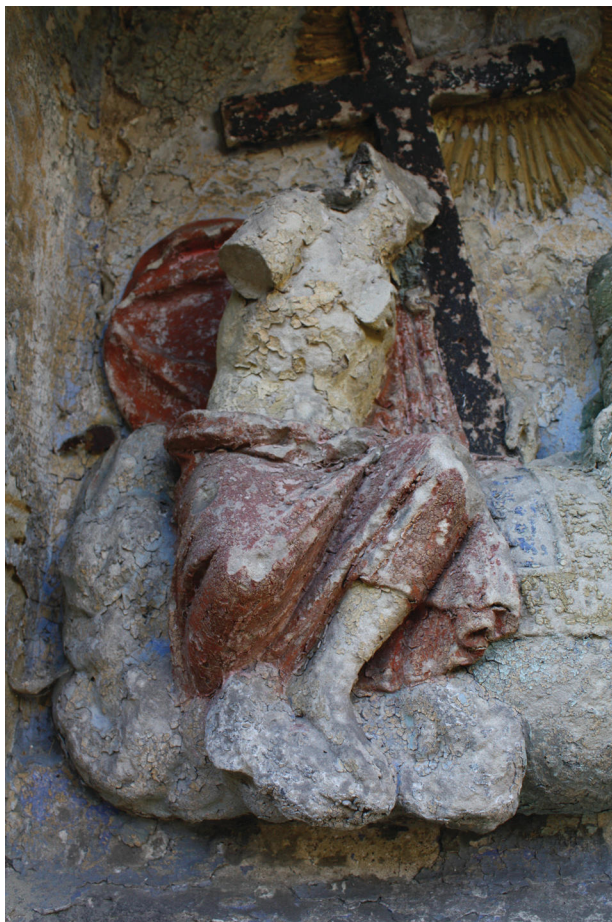
Obř. 3. Kaple Nejsvětější Trojice v Přední Lhotě u Těchlovic, detail reliéfu Nejsvětější Trojice, Ježíš Kristus, stav před restaurátorským zásahem, r. 2009, archiv NPÚ, ÚOP v Ústí nad Labem.

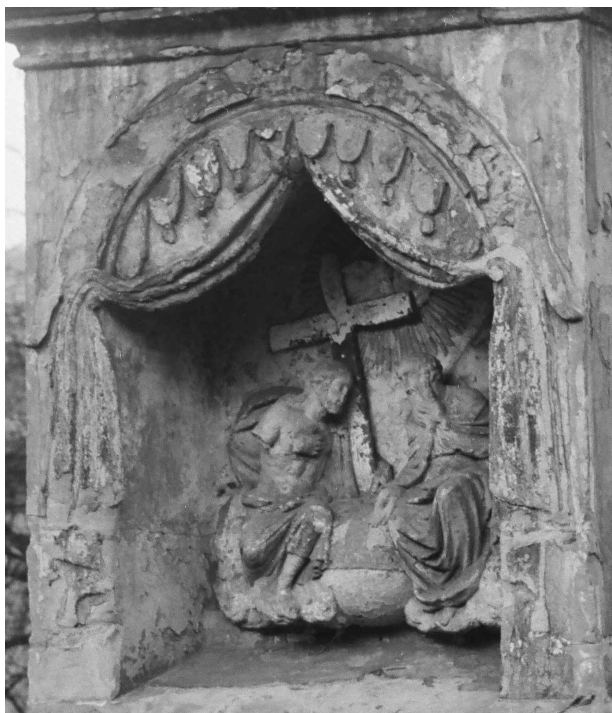
Obř. 4. Detail výklenku s reliéfem Nejsvětější Trojice na archivní fotografii z roku 1969, archiv NPÚ, ÚOP v Ústí nad Labem.

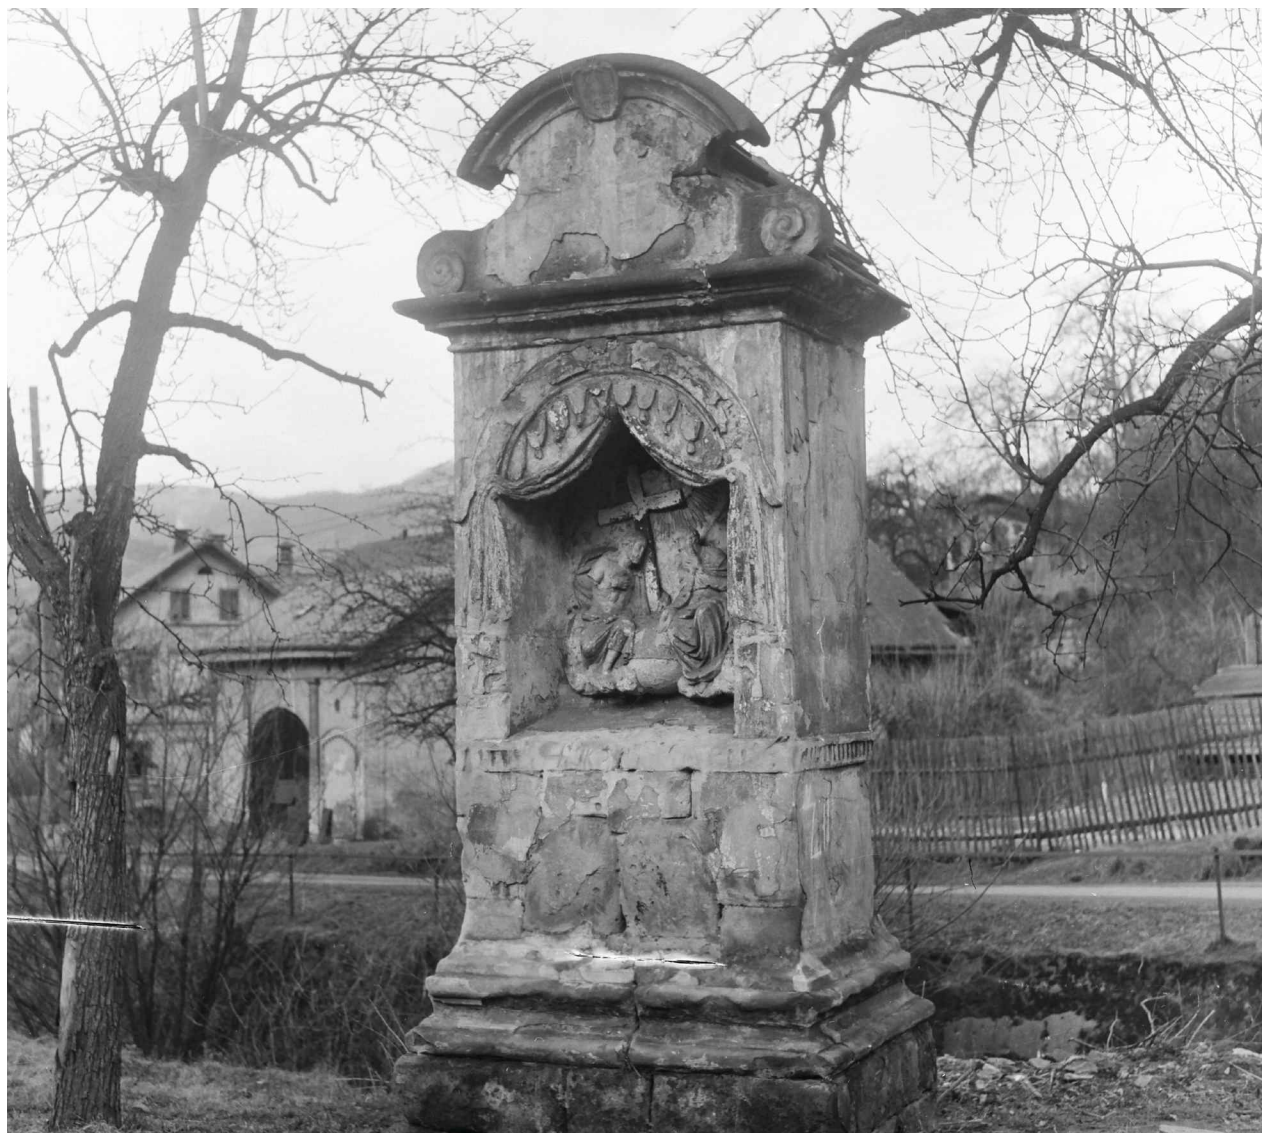
Obr. 5. Kaple Nejsvětější Trojice v roce 1969, archiv NPÚ, ÚOP v Ústí nad Labem.

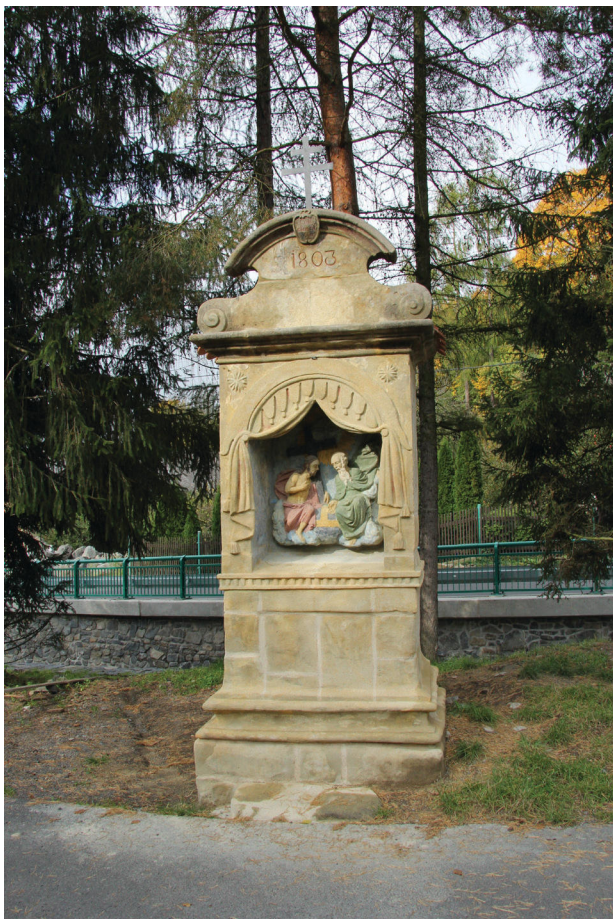
Obr. 6. Kaple Nejsvětější Trojice po restaurátorském zásahu, rok 2013, archiv NPÚ, ÚOP v Ústí nad Labem.

Restaurátorské práce byly zahájeny výměnou střešní krytiny kaple. Původní pálené tašky bobrovky byly zcela rozbité, vyjma jedné, která byla zachována a archivována. Formát nových tašek byl maximálně přizpůsoben původním, nové pak byly položeny ve stejném rytmu na pokrývačskou maltu. V rámci této fáze byly také objeveny kovové kramle zajišťující štít kaple. Jedna z kramlí již nebyla funkční, a proto musela být nahrazena novou nerezovou, druhá kramle byla pouze zakonzervována a ošetřena proti korozi. V další fázi zásahu byl očištěn a konsolidován kamenný povrch kaple. Rovněž došlo k demontáži uvolněného reliéfu, který byl odvezen do ateliéru restaurátorky. Během těchto prací byla v zadní stěně kaple objevena prázdná drobná nika. Po dohodě se starostkou obce Těchlovice bylo rozhodnuto využít tuto niku k uschování voděodolné schránky s dokumenty o památce a obci. Při úpravách terénu v bezprostředním okolí kaple byla nalezena původní pískovcová klekátka, která byla vyrovnána a zajištěna v původní poloze. V další fázi přistoupila restaurátorka k plastickému doplňování chybějících prvků výzdoby kaple a reliéfu. Vycházela při tom z historické fotografie a fragmentů dochovaných na místě. Chybějící hlavy byly domodelovány nejprve v sochařské hlině a teprve následně byly vysekány z přírodního kamene stejné provenience, jako je originální materiál. Ostatní plastické doplňky byly provedeny v minerálním tmelu.

Po plastickém doplnění a barevné lazurní retuši reliéfu byl tento osazen zpět do výklenku. Po rekonstrukci zdobných prvků kaple, tmelení defektů kamene a doplnění spárování byly na závěr provedeny lokální barevné retuše pro vizuální sjednocení památky a lokální hydrofobizace dopadových ploch. Na vrchol kaple byl do původního otvoru osazen drobný kovaný latinský kříž a byl barevně zvýrazněn sekaný nápis ve vrcholové kartuši i vročení ve štítu kaple.¹⁰

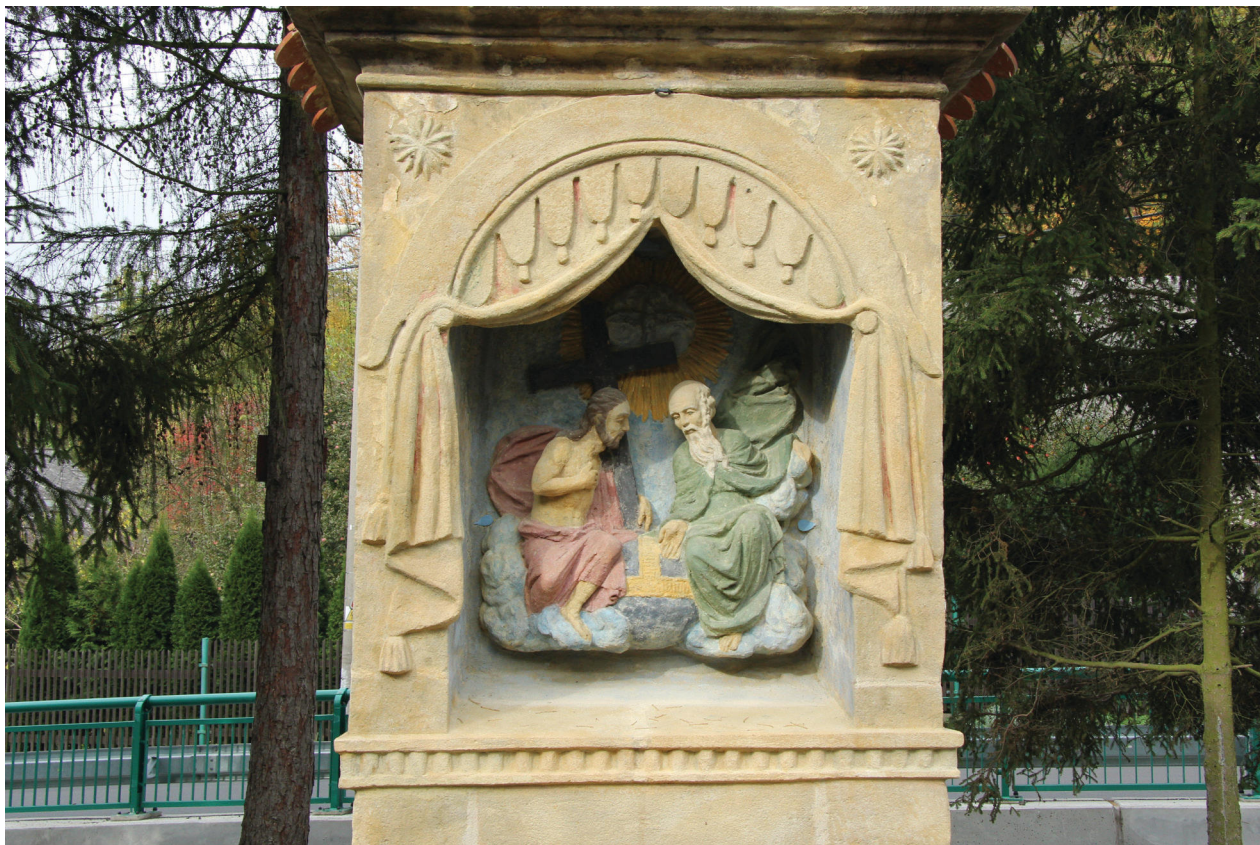
Obr. 8. Kaple Nejsvětější Trojice po provedení restaurátorského zásahu, rok 2013, detail výklenku s reliéfem Nejsvětější Trojice, archiv NPÚ, ÚOP v Ústí nad Labem.

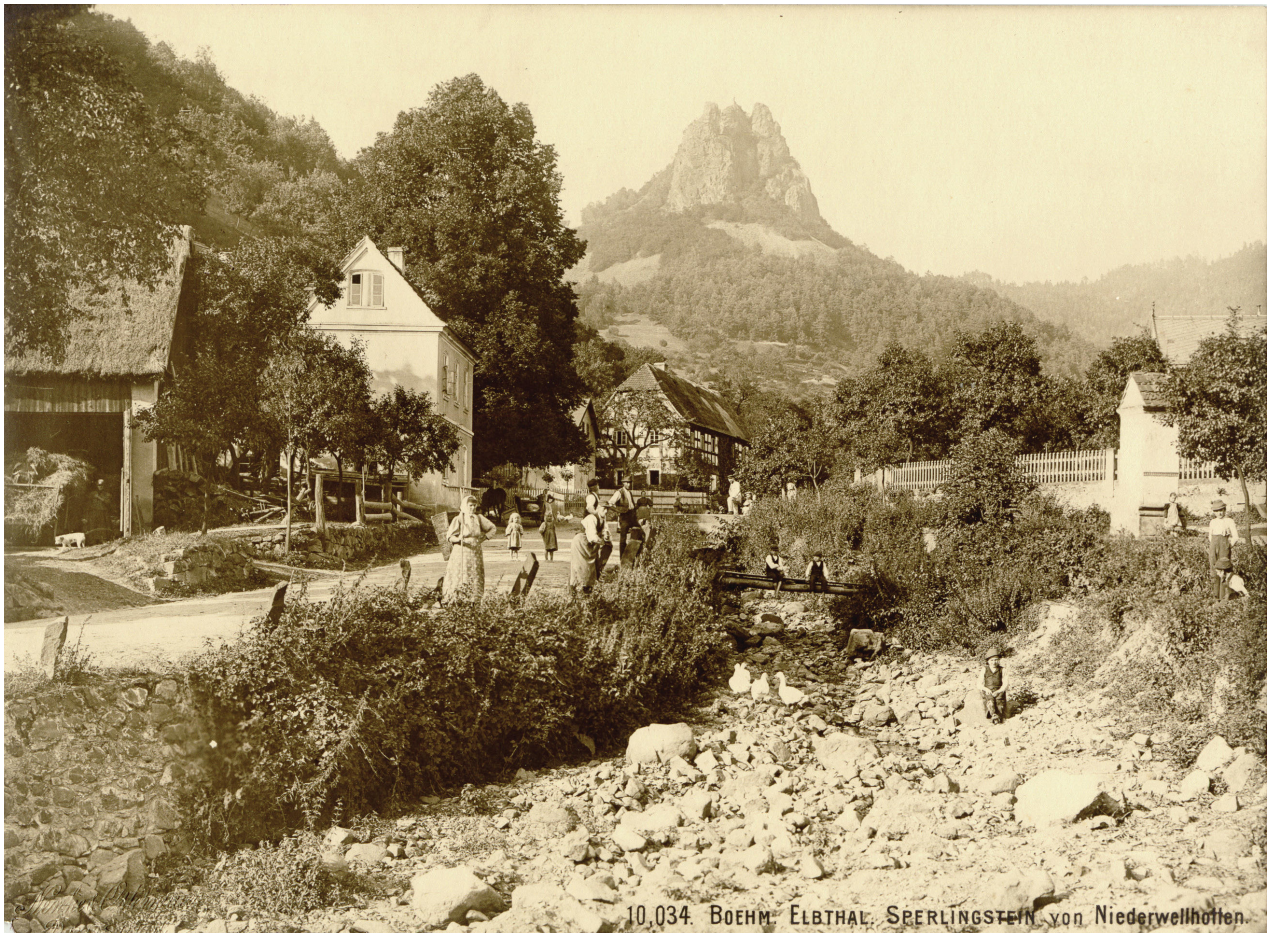
Obr. 9. Kaple Nejsvětější Trojice v Přední Lhotě u Těchlovic, historická pohlednice z období kolem roku 1900, SOKA Děčín, Sbirka fotografií a pohlednic, i.č. 289.

zlacení plátkovým zlatem, bílé nátěry, červené nátěry a v nejmladší fázi opět bílé nátěry. Na reliéfu se ve velké míře dochovaly mnohé vrstvy polychromie, ovšem na baldachýnu a na architektuře kaple pouze torzálně. Po komparaci restaurátorského průzkumu a dochované kolorované historické pohlednice, která zachycuje zadní stranu kaple, je možné vyslovit hypotézu, že v určitém časovém úseku byla architektura kaple (případně i reliéfu) pojata v monochromní bílé úpravě.
