NOVÝ HRAD, JIMLÍN (OKR. LOUNY) – OBNOVA SEVERNÍHO KŘÍDLA

LUCIE RADOVÁ

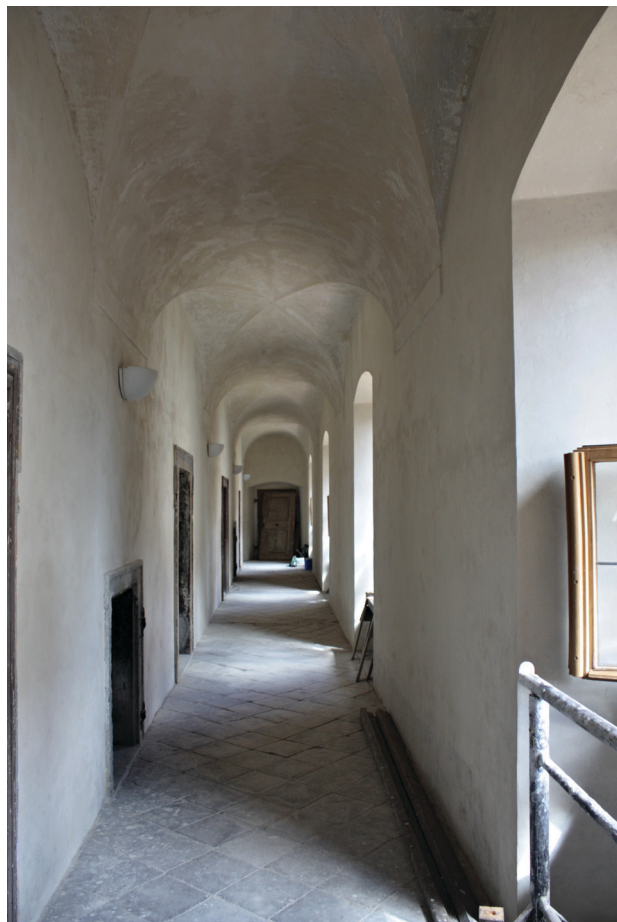
Obr. č. 1. Chodba v prvním patře spojující jižní křídlo a věž před obnovou. Foto: Lucie Radová, 2013.

V prvním patře byly nejdříve očištěny všechny stávající konstrukce a provedeny hrubé stavební práce.

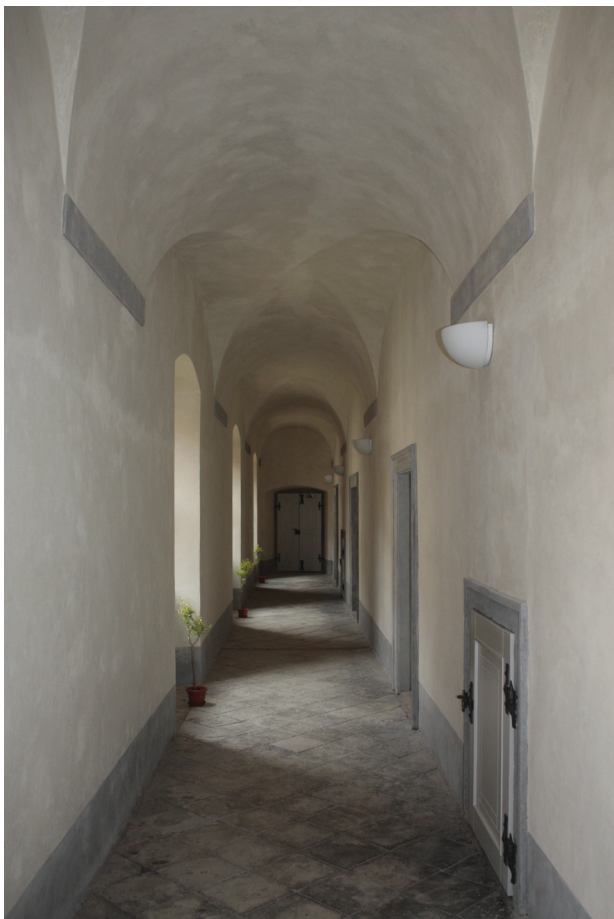
Obr. č. 2. Chodba v prvním patře spojující jižní křídlo a věž po obnově, doplněny jsou chybějící dveřní výplně, opraveny omítky a obnovena šedookrová barevnost. Foto: Lucie Radová, 2014.

Ve spolupráci s restaurátorem byly provedeny průzkumy nátěrových vrstev dochovaných na barokních omítkových vrstvách, ostěních a zárubních.⁵ Na zdech byla lokálně zaznamenána hodnotná výzdoba, jednalo se o vrstvy šablonových výmalb z 19. století, poslední vrstvu tvořila okrová malba se soklem odděleným linkami. Objevovaly se však také modré, šedé a okrové nátěry. Polychromie v podobném barevném spektru byla identifikována i na dřevěných zárubních či kamenných ostěních. Ze zdí byly po očištění sejmuty pouze novodobé povrchové úpravy, historické nátěry a omítky byly zpevněny a po provedení barevného sjednocení fixovány. Výsledná barevnost interiéru je tak kombinací světle okrových ploch se šedými sokly a ostěními a římsami. Této základní barevnosti bylo následně přizpůsobeno i řešení všech ostatních součástí interiéru, v podobném neutrálním tónu jsou řešeny obklady v hygienických prostorách, stejný odstín má také kuchyňská linka. Barevnost nových dveřních výplní je naproti tomu šedá – stejná jako je na zárubních a ostěních. Dveře jsou tvarově pojednané jako volná variace na tradiční výplňové prvky s detaily, které ovšem jasně

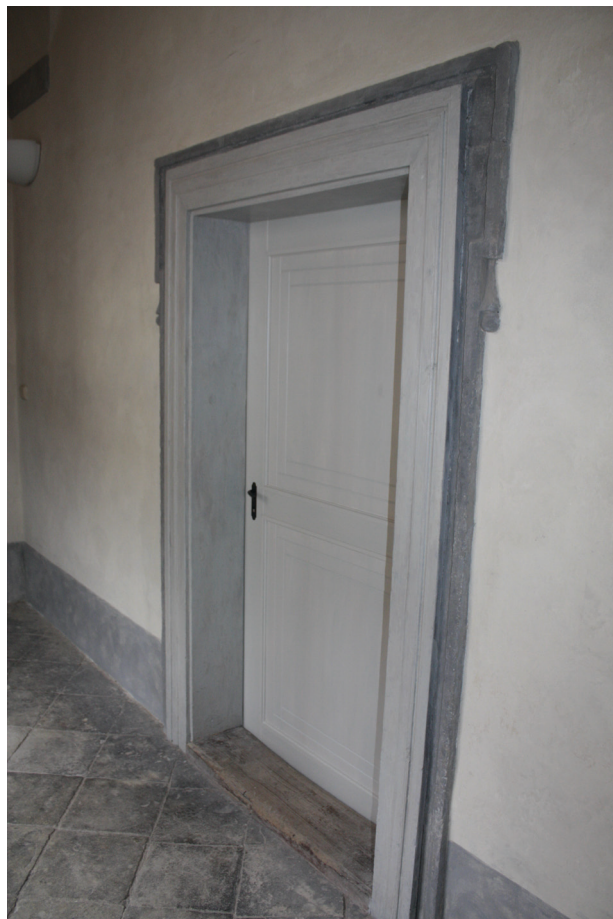
Obr. č. 3. Detail nových dveřních křídel zavěšených na původních závěsech v historických zárubních. Foto: Lucie Radová, 2014.

vypovídají o době jejich vzniku. Nakonec se, i přes řadu problémů, podařilo tyto dveře zavěsit na původní závěsy. Historická podlaha zůstala zachována v chodbě. Její kamenná čtvercová nakoso položená dlažba byla očištěna a ponechána bez jakýchkoliv dalších zásahů. Podobně bylo postupováno i u cihelné dlažby na podestách schodiště a v případě dřevěných nášlapných vrstev na schodišťových stupních. V ostatních prostorách jsou nově položeny dřevěné prkenné podlahy, na toaletách a v kuchynce je keramická dlažba. V rámci prací se podařilo zachránit maximum z dochovaných konstrukcí a prvků, práce byly minimálně destruktivní. Obnova a její výsledná podoba jsou nepochybně ovlivněny účelem, k němuž byly prostory rekonstruovány. Maximální jednoduchost a minimalizace zásahů s požadavkem na respektování poslední hodnotné úpravy provedené nejspíše na konci 19. století vytvořily jednotně působící interiér. Jeho estetická kvalita a působivost nakonec vedla k částečnému přehodnocení původního záměru a dnes se počítá s tím, že alespoň některé z těchto nově opravených místností budou zpřístupněny návštěvníkům.

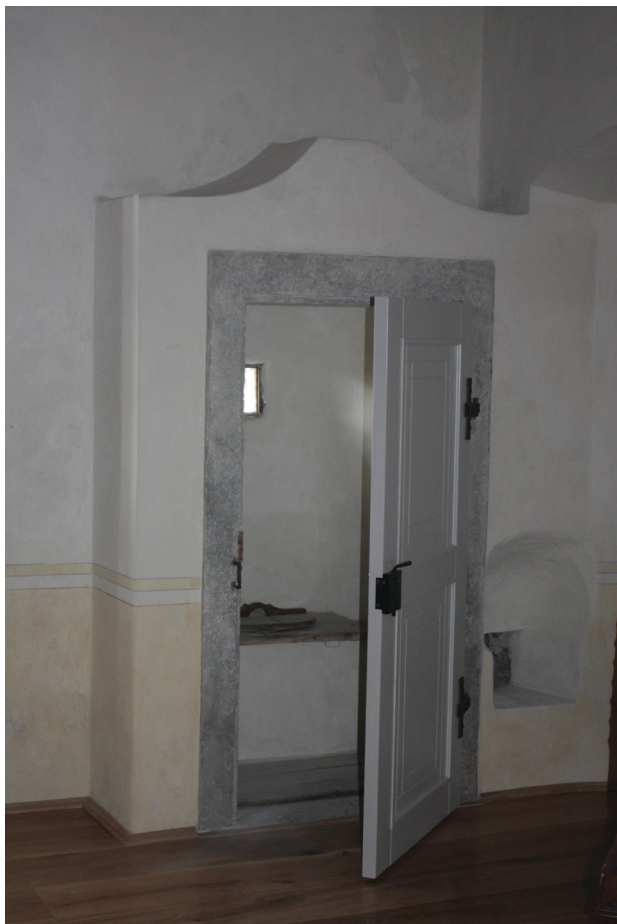
Obr. č. 4. Prevět v místnosti v prvním patře severního křídla.
Foto: Lucie Radová, 2014.

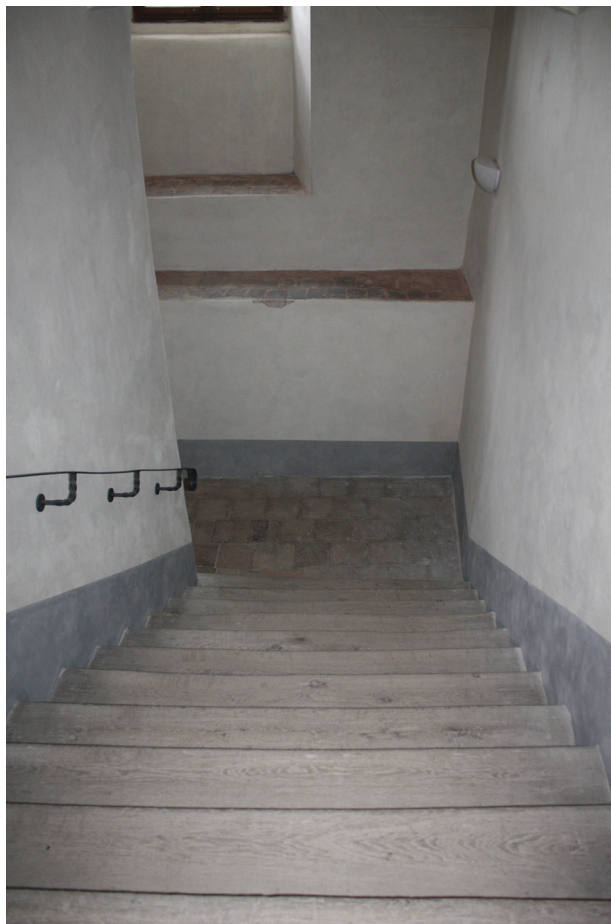
Obr. č. 5. Schodiště do prvního patra severního křídla po očištění a provedení výmalby. Foto: Lucie Radová, 2014.

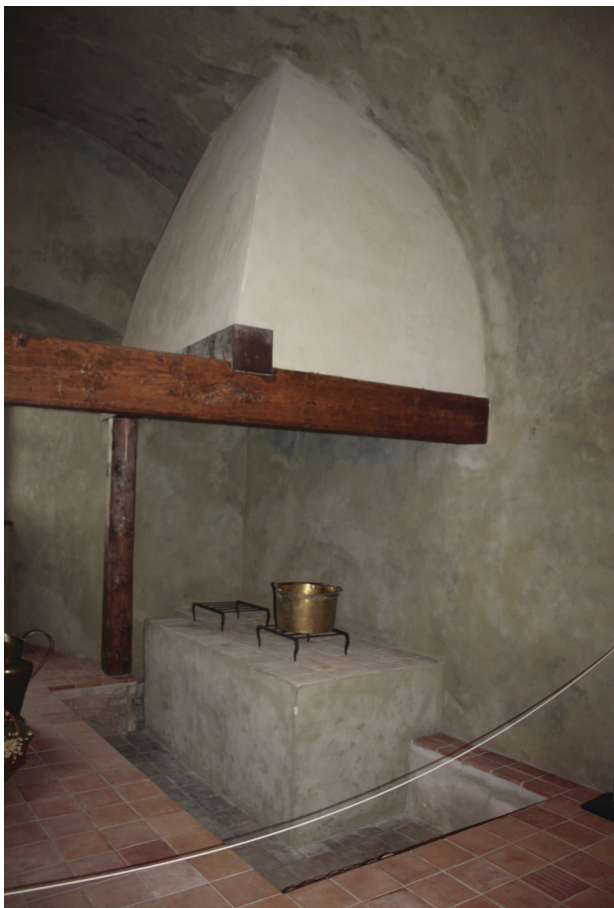
Obr. č. 6. Obnova technologického vybavení v přízemí severního křídla. Znovuvyžděný dymník v původní černé kuchyni, pod nějž bylo později vestavěno těleso chlebové pece. Foto: Lucie Radová, 2014.

do prohlídkových tras. Zde se s ohledem na již rehabilitované místnosti barokní sušárny i torza stávajících konstrukcí s otiskem dymníku předpokládala především existence provozního zázemí zámku. Tento předpoklad byl v průběhu prací potvrzen nálezem relikvů chlebové pece vestavěné do starší černé kuchyně. Mimo to zde byla pod terénem zaznamenána existence drenážního kanálu, který procházel z nádvoří přes celou místnost a otvorem ve zdi ústil na severní fasádu. Relikvy těchto konstrukcí byly stavebně zajištěny a na základě výsledků operativního průzkumu dokumentace bylo přikročeno k obnově technologického vybavení místnosti.⁶ Ve sníženém prostoru topeniště byla očištěna původní cihelná dlažba, těleso pece bylo dozděno, obnoveno bylo přístupové schodiště. Omítky byly pouze mechanicky očištěny a zednický doplněn, zadehtování omítek viditelné v prostoru kolem topeniště bylo ponecháno. Otisky dymníku a existující kapsy v obvodovém zdivu

umožnily poměrně věrohodně rekonstruovat jeho těleso, a to včetně vynášecí trámové konstrukce. Překryt byl odvodňovací kanál, který vznikl až po odbourání pece nejpozději ve druhé polovině 19. století. Tyto konstrukce tedy společně v rámci jedné místnosti nikdy neexistovaly. Z didaktických důvodů ovšem nebyl celý překryt cihelnou dlažbou, ale jeho severní část byla zajištěna otvíratelným dřevěným poklopem, který jej umožňuje prezentovat během prohlídek. Z důvodu sjednocení ve velkém rozsahu doplňovaných omítek byly zdi následně opatřeny barevným nátěrem.

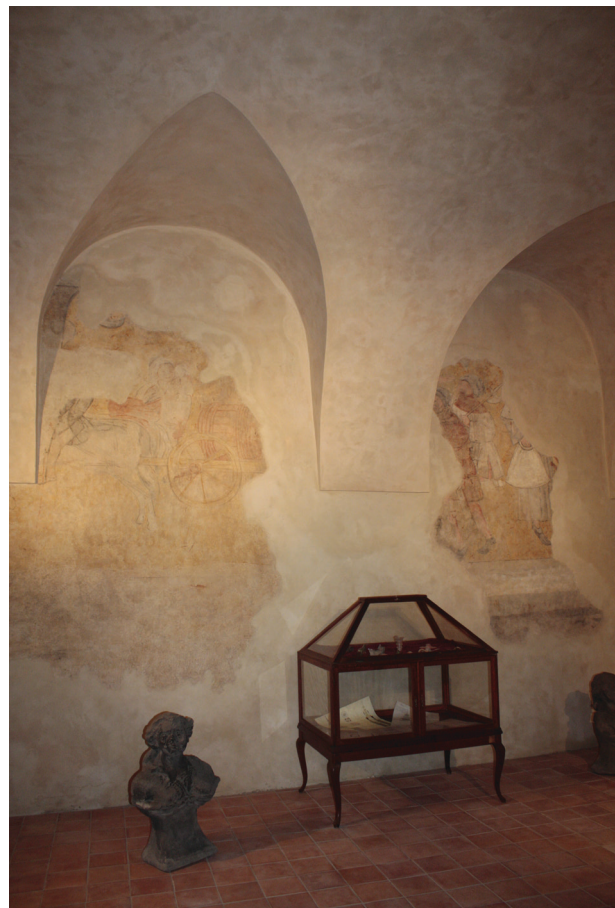
Obr. č. 7. Přízemí severního křídla, pohled na severní stěnu s relikty pozdněstředověké fresky. Foto: Lucie Radová, 2014.

Bylo počítáno s tím, že po základní stavební úpravě bude místnost nadále sloužit jako sklad. Před zahájením prací byl proveden předběžný restaurátorský průzkum,⁸ který pod novějšími vrstvami omítek a nátěrů identifikoval hodnotné pozdněgotické figurální malby⁹ zhotovené technikou pravé fresky. U maleb byly prokázány stopy denních dílů i přípravná rytá kresba některých partií.¹⁰ Malby nebyly překryty nátěry, ale přepekované a opatřeny vrstvou nové omítky. Jejich zakrytí souviselo s radikálními stavebními úpravami, jako je zaklenutí a změna úrovně podlah, které zde byly realizovány nejpozději v období raného baroka. Malby byly dochovány pouze lokálně, a to na severní a východní stěně. Některé úseky byly celistvé, jiné díky pozdějším zásahům značně poškozené. Vzhledem k významu nálezu, kvalitě malby i s ohledem na skutečnost, že gotická malba

byla překryta vrstvami bez kultivované výzdoby,¹¹ bylo i přes jejich torzálnost rozhodnuto o jejich prezentování. Malby zachycují ozbrojený průvod a svými detaily (např. odění) jsou cenným dobovým dokladem k dějinám hmotné kultury.

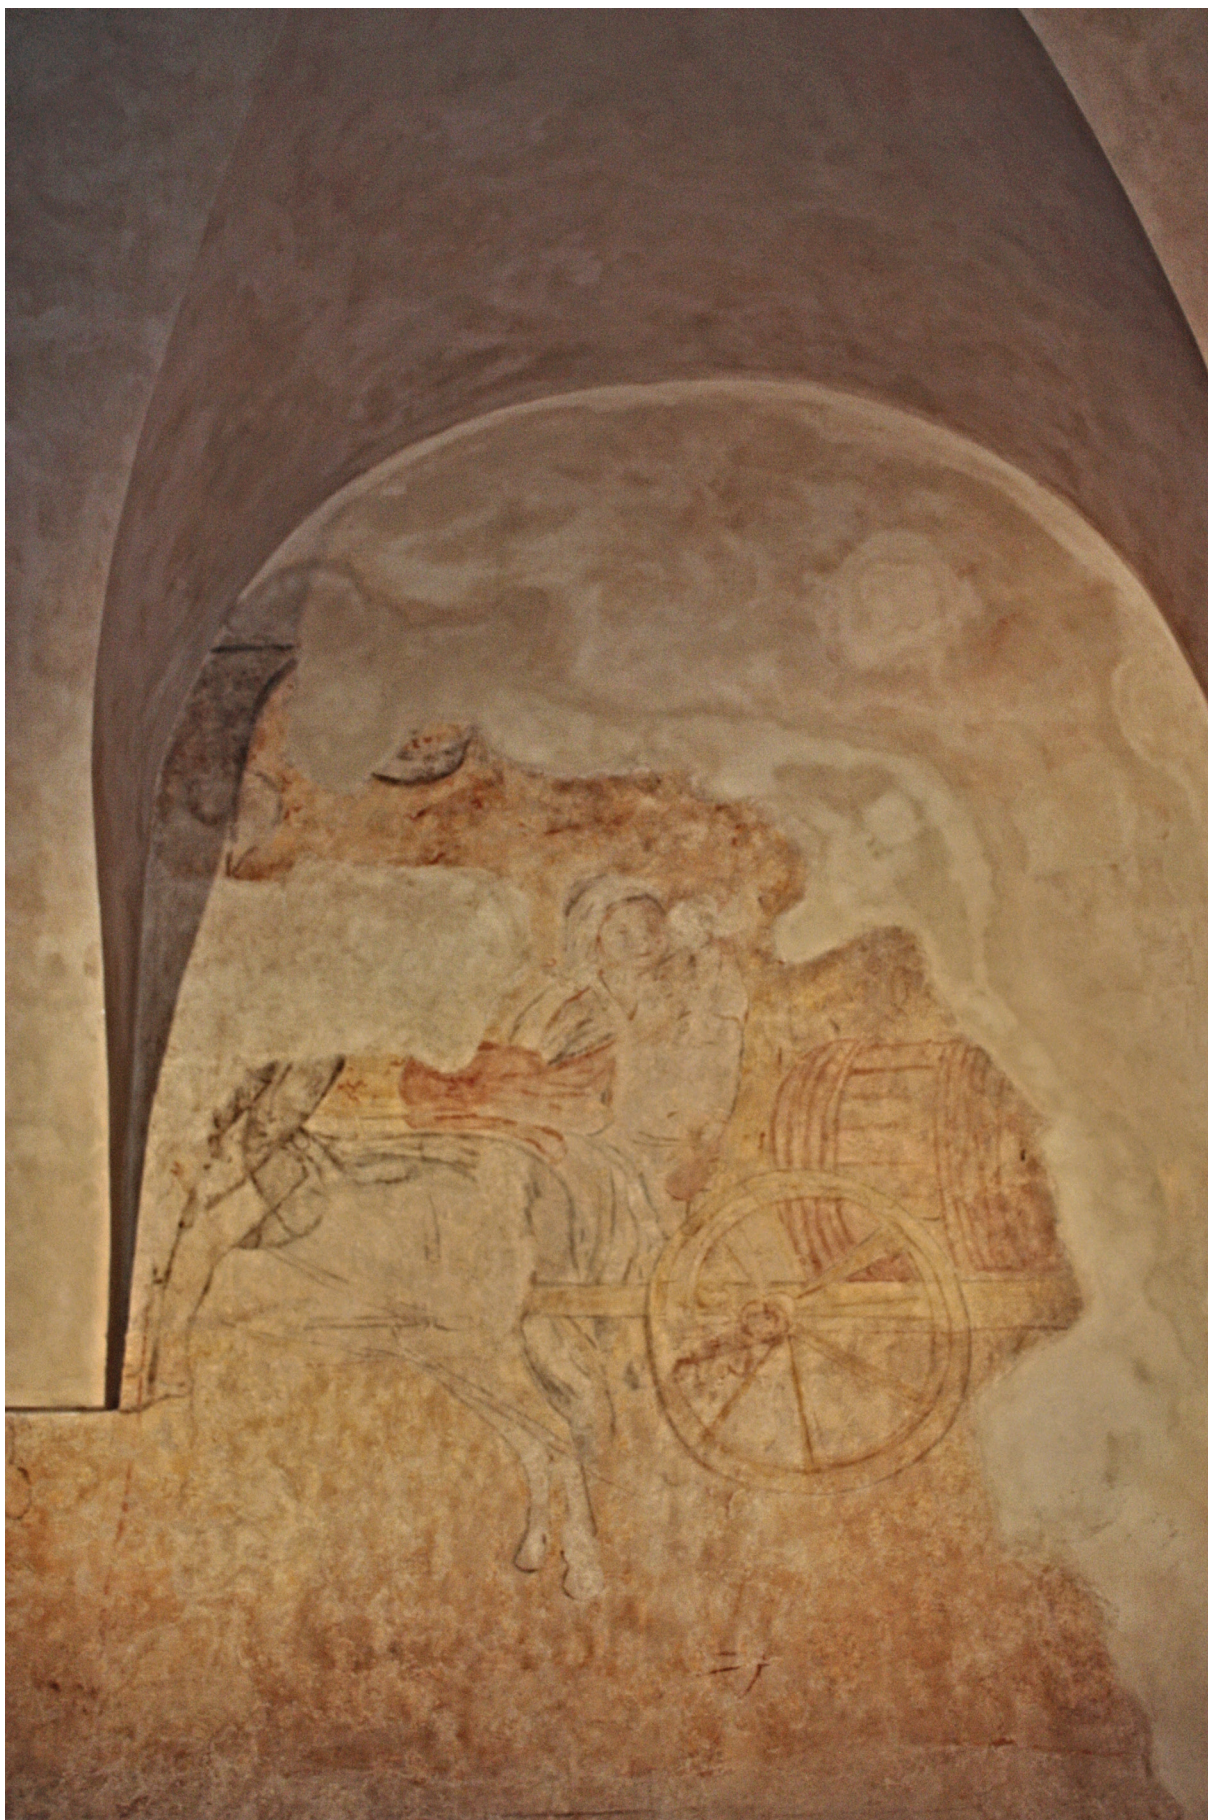
Obr. č. 8. Obnovená freska, detail ženské postavy chovající dítě a sedící na voze taženém koňmi. Foto: Lucie Radová, 2014.

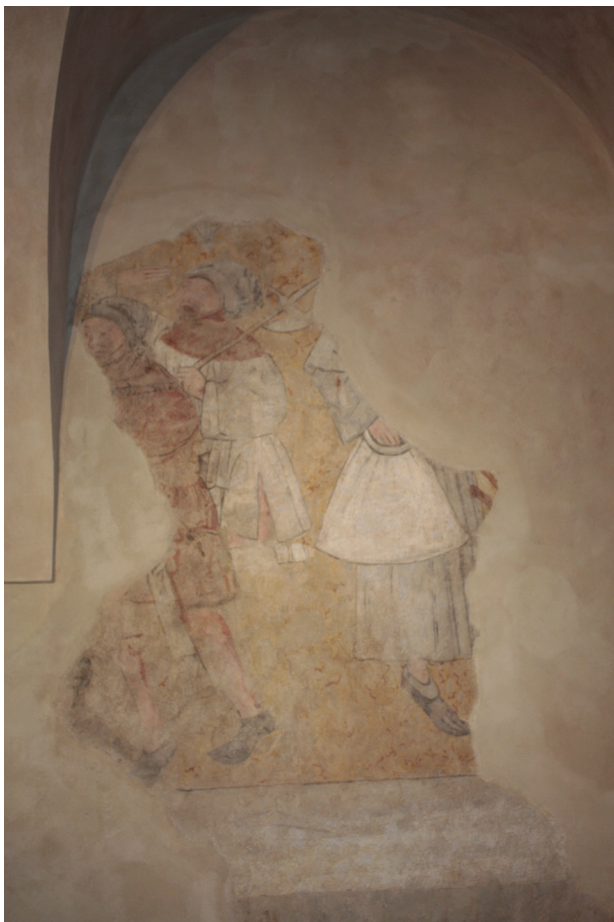
Obr. č. 9. Obnovená freska, detail s mužskými postavami.
Foto: Lucie Radová, 2014.
