KOSTEL SV. BARTOLOMĚJE V ŠÍREJOVICÍCH

TOMÁŠ BROŽ – JAN LEIBL

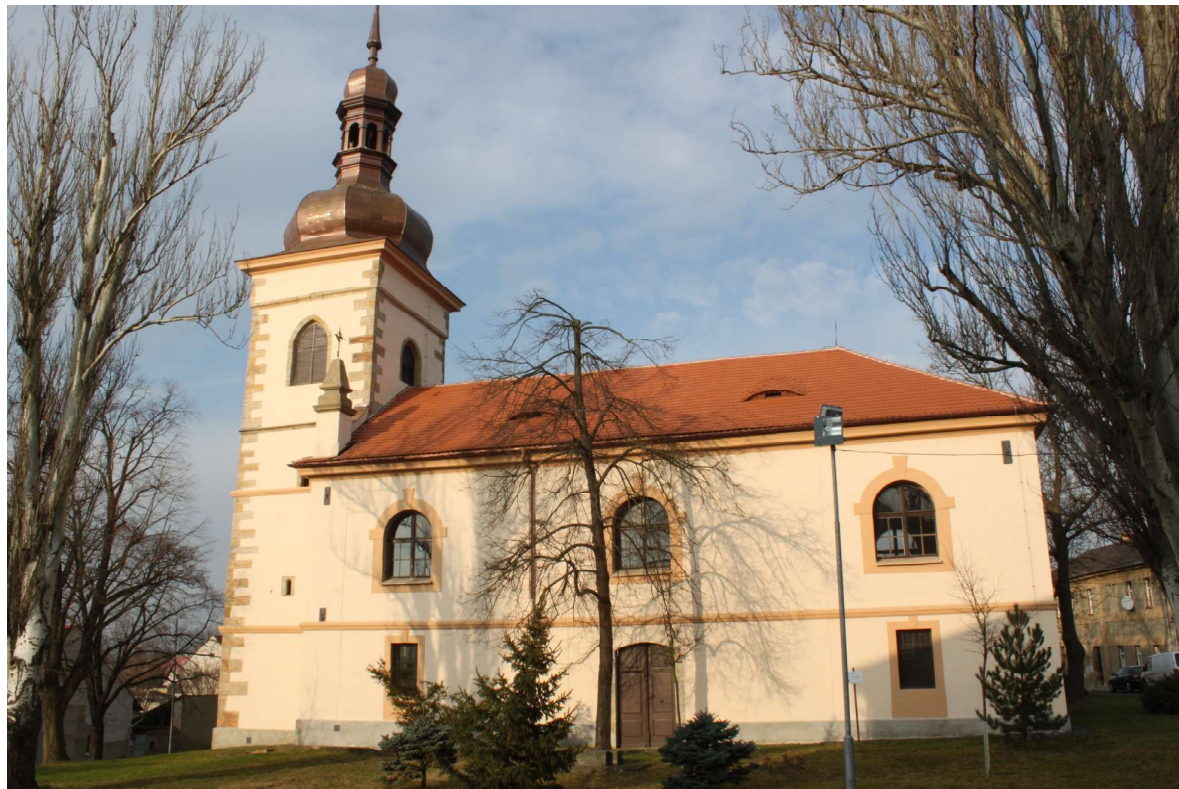
Obr. 1. Jihovýchodní průčelí, pohled od jihozápadu. Foto: Tomáš Brož, 2015.

Kostel sv. Bartoloměje tvoří obdélná loď, na kterou plynule navazuje neodsazený pravouhle ukončený presbytář orientovaný k severovýchodu. Na jihozápadní straně je v ose k lodi přiložena hranolová věž (**obr. 1**).

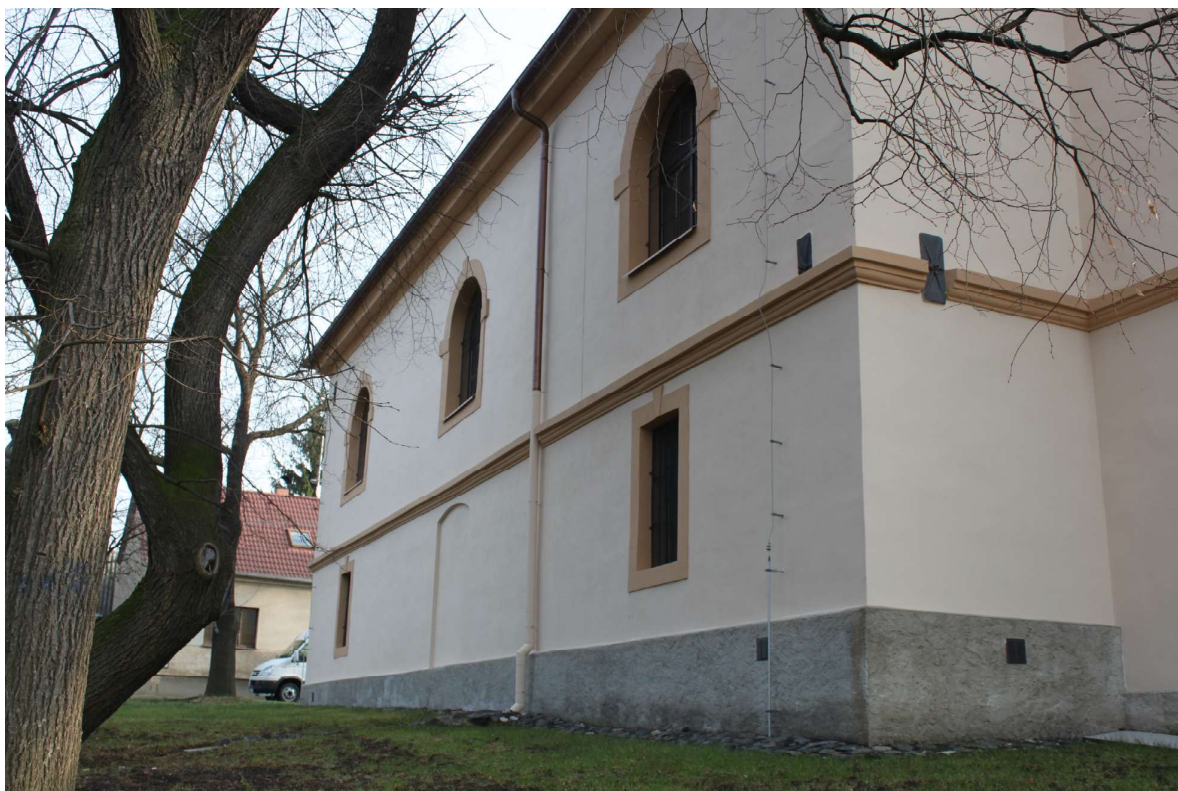
Obr. 2. Severozápadní průčelí, pohled od západu. Foto: Tomáš Brož, 2015.

Ve střední ose jihovýchodního průčelí je prolomen obdélný vstupní otvor lemovaný neprofilovaným kamenným ostěním s páskem vyplněný dvoukřídlými dveřmi rámové konstrukce. Obdobný vstup byl prolomen i na protějším průčelí, v současnosti je zazděn cihlovou zadržkou a na exteriéru se projevuje pouze mělkou nikou (**obr. 2**).

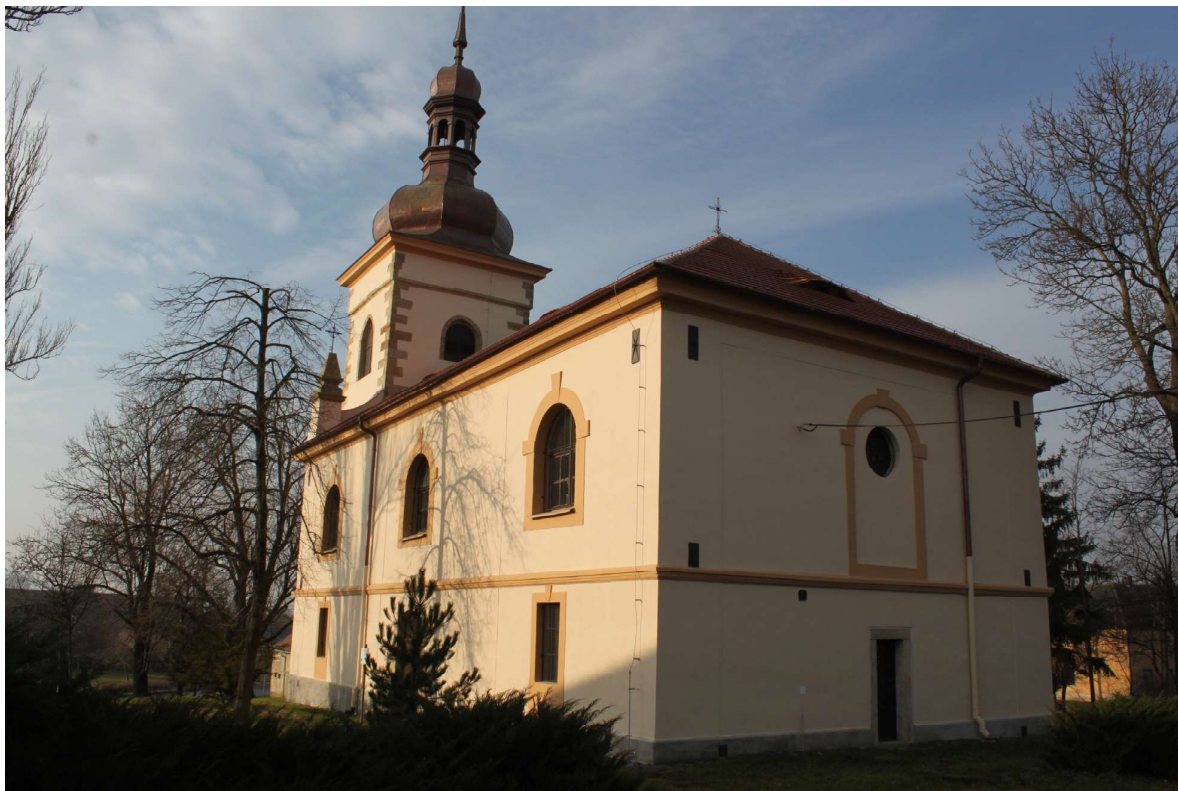
Obr. 3. Jihovýchodní a severovýchodní průčelí, pohled od severu. Foto: Tomáš Brož, 2015.

Severovýchodní stěna presbytáře je pod římsou členěna jedním obdélným vstupním otvorem, který je v současnosti vyplněn omítnutou cihelnou zadržkou. Nad římsou byl původně prolomen okenní otvor stejného tvaru jako na ostatních stěnách. V pozdějším období byl částečně zazděn a presbytář je osvětlován malým kruhovým okénkem, na jehož vnější straně je osazena železná síť (obr. 3).

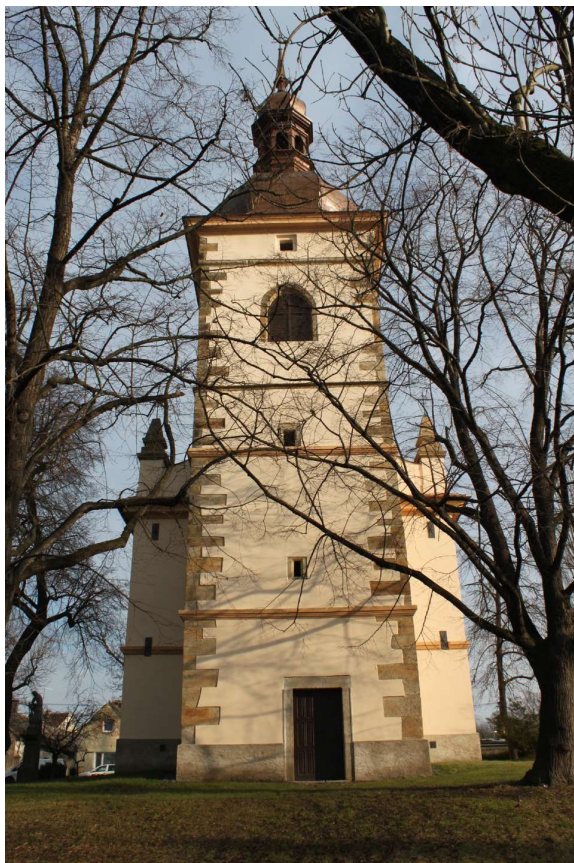
Obr. 4. Jihozápadní průčelí, pohled od jihozápadu. Foto: Tomáš Brož, 2015.

K jihozápadní stěně lodě je na předsazeném soklu přisazena hranolová věž s nárožími armovanými obdélnými pískovcovými kvádry (obr. 4). Na jihozápadním líci druhého kvádrů od soklu v jihovýchodním nároží jsou ve výši očí rudkou nakresleny sluneční hodiny (obr. 5).

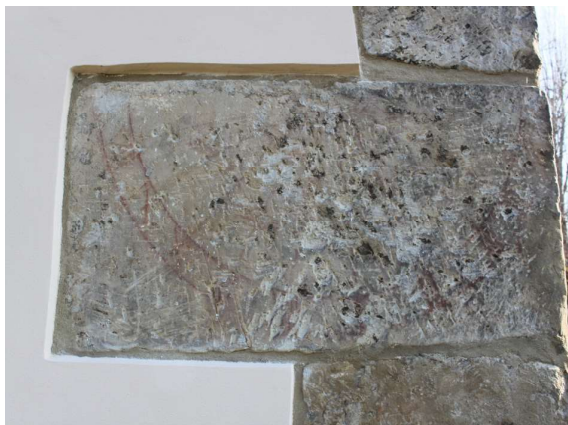
Obr. 5. Detail rudkou nakreslených slunečních hodin na jihozápadním líci druhého kvádrů od soklu v jihovýchodním nároží věže, pohled od jihozápadu. Foto: Tomáš Brož, 2015.

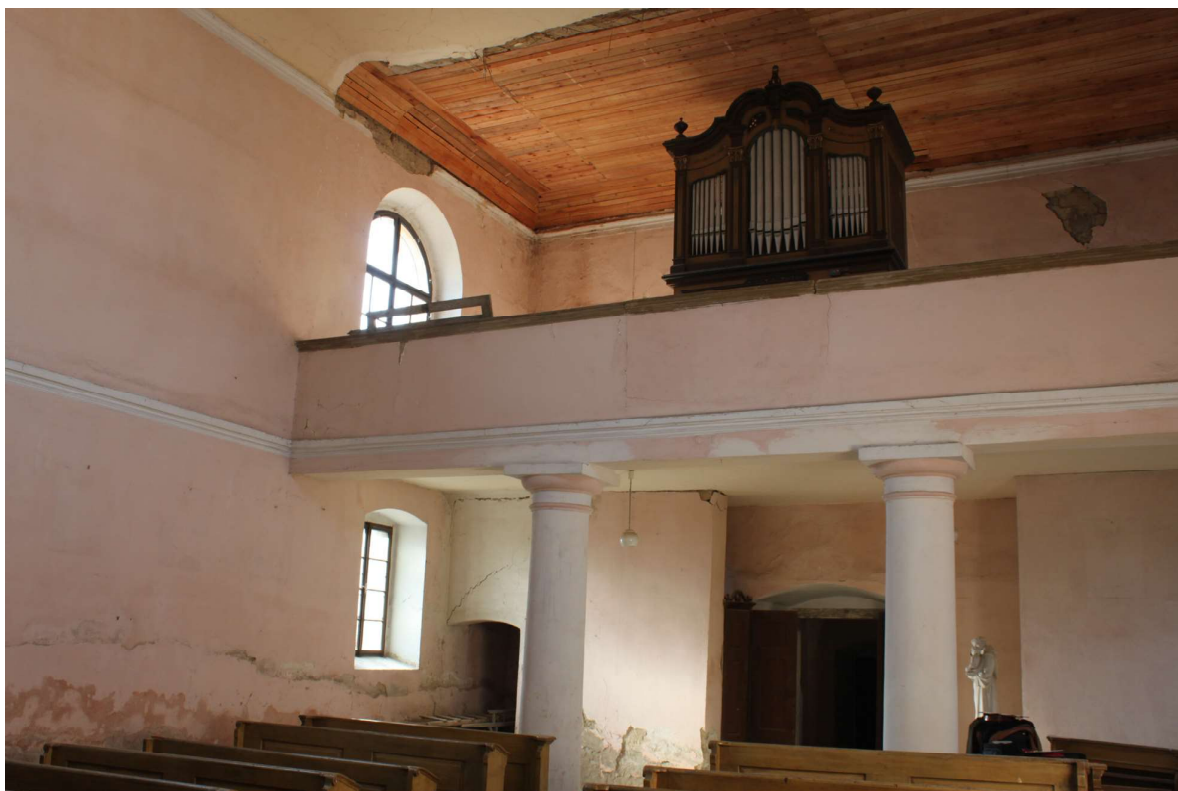
Obr. 6. Jihozápadní strana lodi, pohled od severu. Foto: Tomáš Brož, 2015.

V jihozápadní části lodě je postavena zděná tribuna, kterou nese dvojice sloupů bez patek s jednoduchou hlavicí krytou abakem (obr. 6). Tribuna je přístupná dřevěným dvouramenným schodištěm umístěným jihovýchodně od jihozápadního vstupu do lodě. Toto schodiště je od lodě odděleno příčkou. Naproti schodišti v severozápadním koutě je malá technická místnost zpřístupněná obdélným vstupem s novodobými dveřmi zavěšenými v ocelových zárubních. Prostor pod tribunou je od jihovýchodu a severozápadu osvětlován dvojicí okenních otvorů. Na vnějším líci segmentově klenuté niky jsou obdélné okenní otvory vyplněné čtyřtábulkovými dvoukřídlými okny.

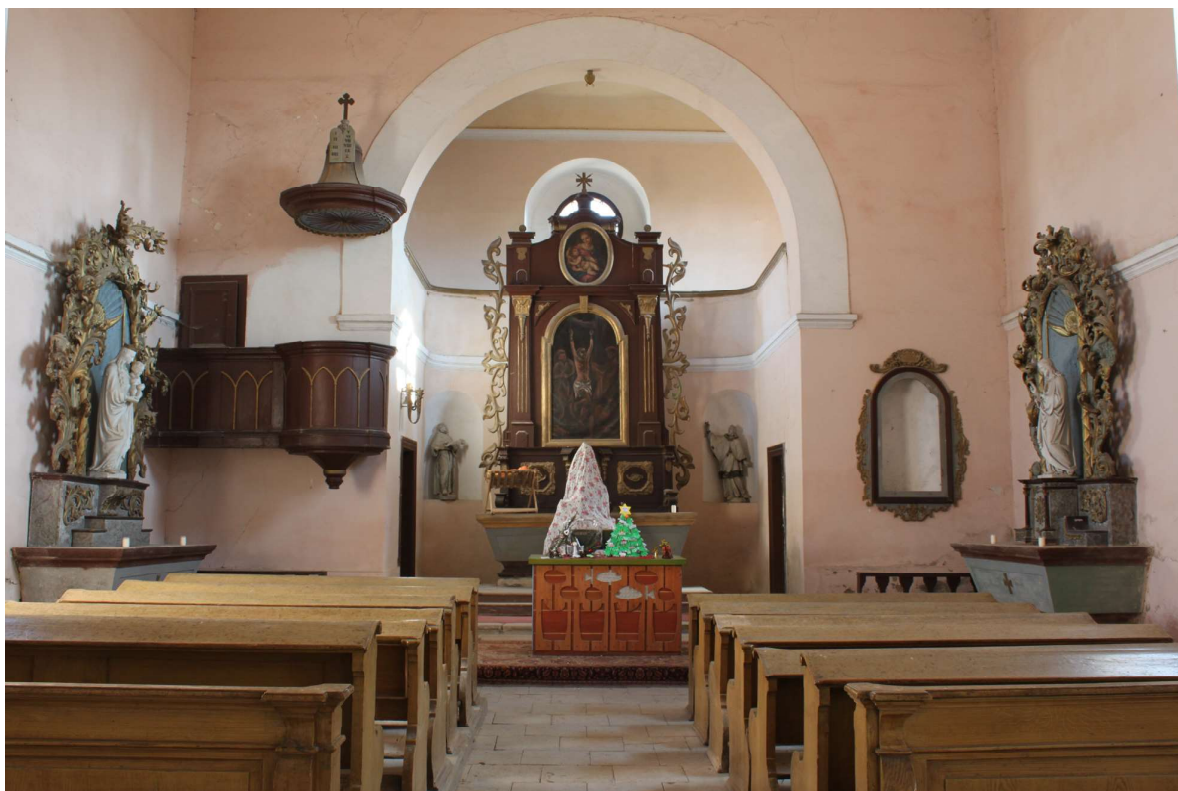
Obr. 7. Pohled od jihozápadu do presbytáře. Foto: Tomáš Brož, 2015.

Z interiéru odsazený presbytář je plochostropý s fabionem obíhající celým obvodem (obr. 7). Díky odsazení jsou po obvodě v úrovni vstupů tři prostory. Na severozápadě je umístěna sakristie, na jihovýchodě blíže nespecifikovaná místnost a na severovýchodní straně za presbytářem probíhá spojovací chodba.

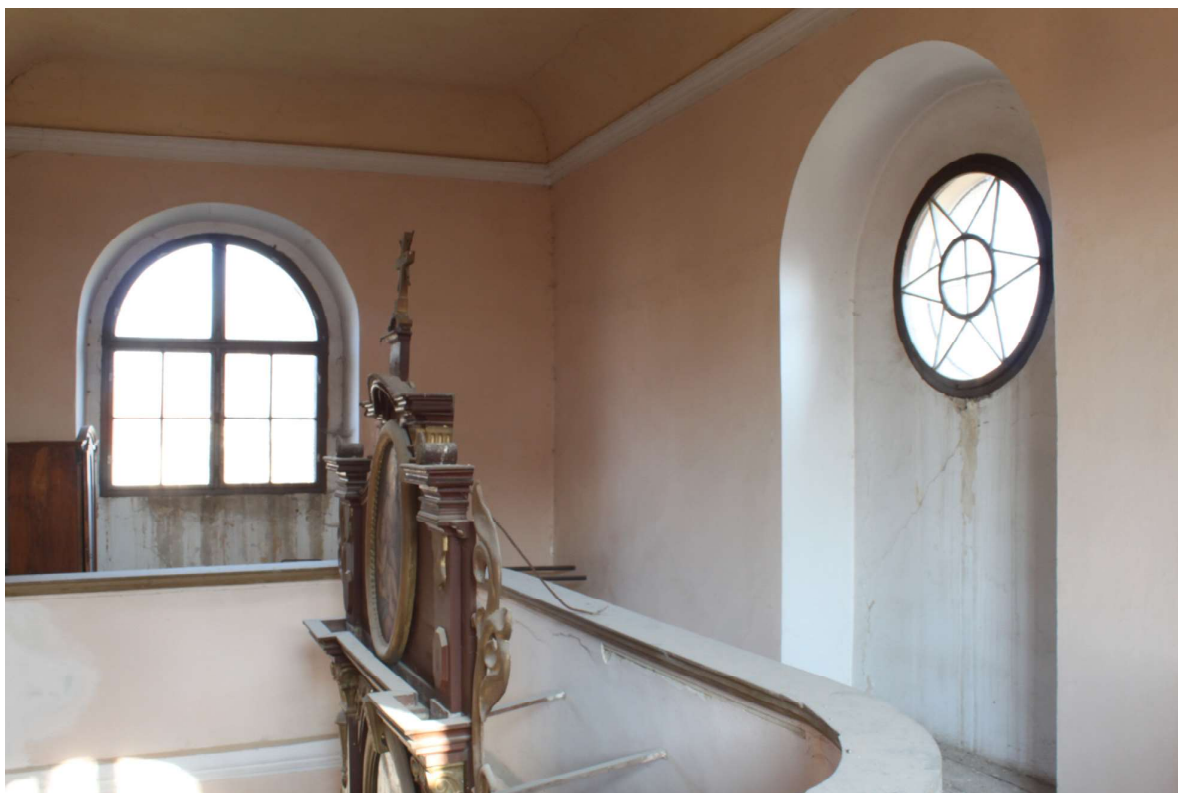
Obr. 8. Ochoz po obvodě presbytáře, pohled od jihu. Foto: Tomáš Brož, 2015.

Vstup do spojovací chodby je umístěn na severovýchodním konci jihovýchodní stěny sakristie. Chodba byla také přístupná exteriérovým vstupem v severovýchodní stěně, v současnosti je tento vstup zazděn a zazdívka z exteriérové strany omítnuta. Na jihovýchodním konci chodby se nachází dřevěné dvouramenné schodiště na ochoz, který sloužil jako oratoř. Parapet oratoře je zděný, krytý dřevěnou profilovanou deskou. Ochoz osvětlují tři okna, jež jsou shodná s okny v lodi. Pouze okenní otvor v severovýchodní stěně presbytáře byl z větší části zazděn a okno je malé kruhové (obr. 8).

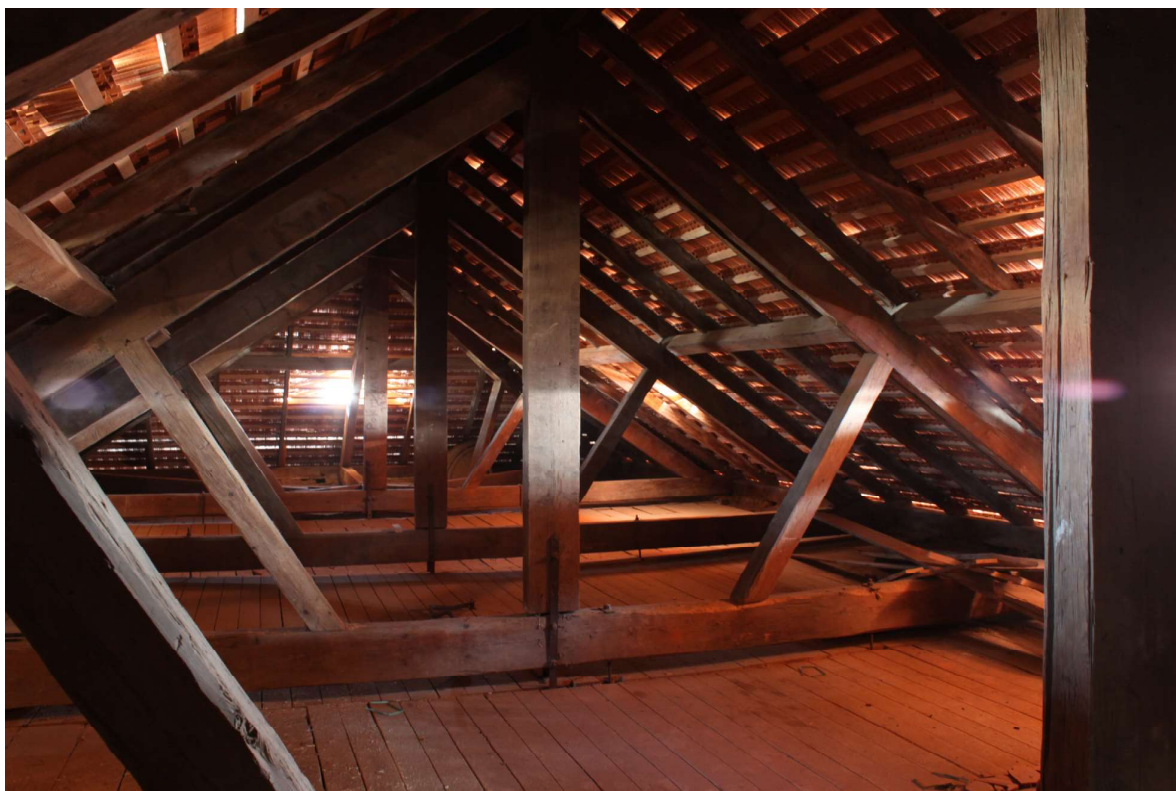
Obr. 9. Pohled od jihozápadu do krovu kostela. Foto: Tomáš Brož, 2015.

Krov nad lodí i presbytářem je v principu vlašské soustavy (obr. 9). Základem plně vazby je trojúhelník složený z vazného trámu a dvojice symetrických nosníků, které jsou ve vrcholu zapuštěny do věšadlového sloupku. Sloupek je začepován do vazného trámu a spoj je vyztužen železným trmenem. Konstrukci doplňují diagonální vzpěry, které jsou začepovány do vazného trámu a nosníku. Podélné ztužení je zprostředkováno vrcholovou vaznicí vloženou do sloupku a středovou vaznicí kámpovanou do nosníků. V dolní části je mezi vazné trámy vložena pozednice, do které jsou v prázdné vazbě čepovány krokve. V plných vazbách jsou čepovány do vazných trámů. Rozdíl oproti obvyklé vlašské soustavě spočívá v nahrazení horizontálních krokví vrcholovou a středovou vaznicí, na které jsou kladeny svislé krokve.

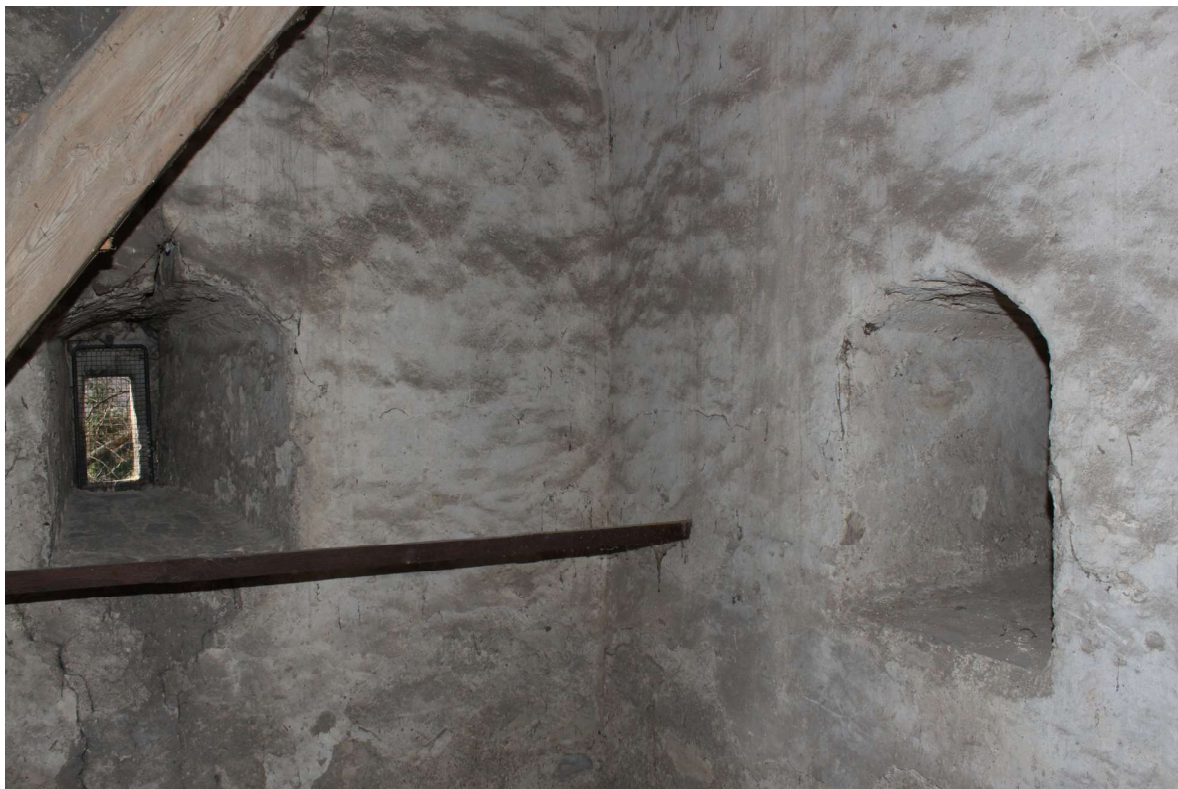
Obr. 11. První patro věže, pohled od východu. Foto: Tomáš Brož, 2015.

Výstavbu věže lze podle užitého architektonického tvarosloví klást do období pozdní gotiky. Odpovídá tomu použité zdvo z hrubě tesaných opukových kvádrů svazovaných v nároží pravidelně opracovanými pískovcovými kvádry a utažené vápenné omítky v prvním patře (obr. 11). Ty jsou dotaženy až ke stropním trámům, které tak pravděpodobně pocházejí z doby výstavby. Dokládá to výsledek dendrochronologického datování, které potvrdilo nejmladší datum kácení 1496+. Chybějící

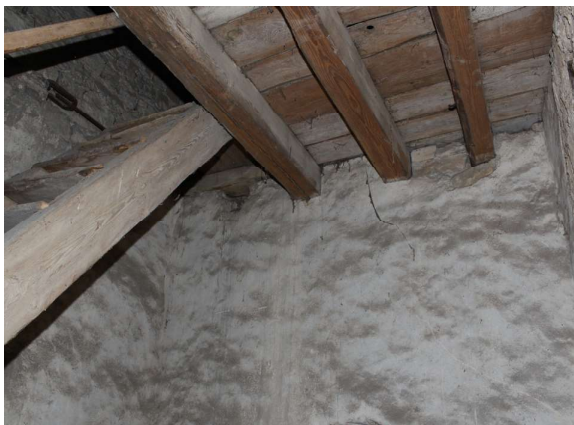
Obr. 12. Trámový trop v prvním patře věže, pohled od jihovýchodu. Foto: Tomáš Brož, 2015.

ící podkorní letokruhy odhadujeme na jeden až dva roky, dřevo tedy mohlo být káceno někdy v letech 1497–1498.³⁷ Strop byl původně tvořen čtyřmi trámy, z nichž byl krajní jihozápadní později odstraněn kvůli stavbě vnitřního schodiště. Vzhledem k vzdálenosti mezi trámy pak ale vyvstává otázka původního vstupu do zvonového patra, neboť s ohledem na jejich rozteč nemohlo být schodiště umístěno uvnitř (obr. 12).

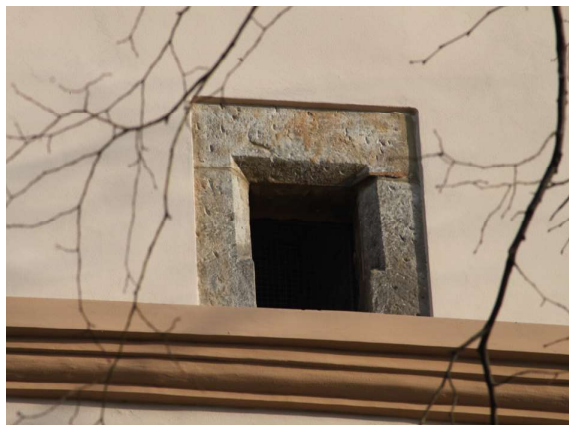
Obr. 13. Detail okna v druhém patře věže, pohled od jihozápadu. Foto: Tomáš Brož, 2015.

Rovněž ostění okenních otvorů v prvním a především v druhém patře, kde okosení hran vybíhá z čelně sklopených trojúhelných náběžných štítků, odpovídá období pozdní gotiky (obr. 13). Stejně etape pravděpodobně odpovídá i původně pravouhlý portál s okosením a čelně sklopeným trojúhelným náběžným štítkem (později byl odsekán, ale zůstala charakteristická šikmá stezka) v druhém patře věže, kterým se vstupuje do krovu lodi (obr. 14 a obr. 15). Na ostění okenních nik hrotitých oken ve zvonovém patře se dochovaly nápisy a kamenické značky. Nejvýznamnější je rudkou psaný nečitelný nápis s datací „152?“ na špaletě jihozápadního okna. Jeho vypovídací hodnotu bohužel snižuje špatná čitelnost poslední číslice, kterou je snad možné pokládat za číslici „5“ (obr. 16). Na ostění severozápadního okna se nacházejí dvě vytesané kamenické značky, jejichž rudkou psaná podoba se nachází i na jihozápadním okně. Další geometrické piktogramy ve tvaru řeckého kříže, šipky a kolečka jsou v rudce vyhotoveny na severozápadním a jihovýchodním okně (obr. 17). Lze tedy předpokládat, že i v těchto případech se jedná o kamenické značky, ke kterým můžeme najít v tesané podobě paralelu např. na pozdně gotické věži kostela Nanebevzetí Panny Marie v Charvatcích, kde lze rovněž nalézt i rudkou psané kamenické značky. Stavbu věže lze na základě zjištěných skutečností klást na samý konec 15. století, vezmeme-li v úvahu možný časový odstup mezi kácením dřeva a dokončením stavby, lze dokončení klášť do 20. let 16. století.

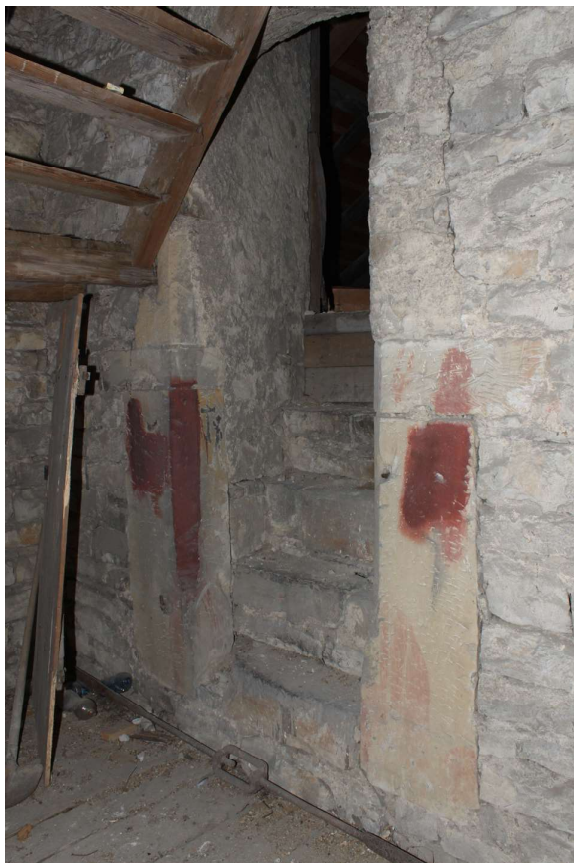
Obr. 14. Detail portálu v druhém patře věže, pohled od jihu. Foto: Tomáš Brož, 2015.

Změněná orientace nové lodi a presbytáře vůči původní věži a jejich odlišná výška si vyžádala některé drobné stavební úpravy na věži. Především bylo nutné nově vyřešit vstup z věže do krovu, protože stávající portál byl umístěn příliš nízko. Z tohoto důvodu byl překlad portálu odsekán a do niky bylo vloženo pět kamenných stupňů schodiště, které vyrovnávalo výškový rozdíl. Současně byl vstup mírně odkloněn směrem k severozápadu (**obr. 14**). Částečná zadržka

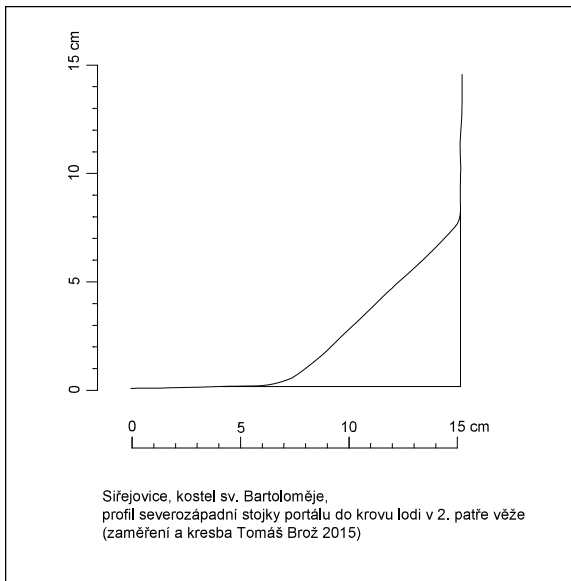
Obr. 15. Profil severozápadní stojky portálu do krovu lodi v 2. patře věže. Zaměření a kresba: Tomáš Brož, 2015.

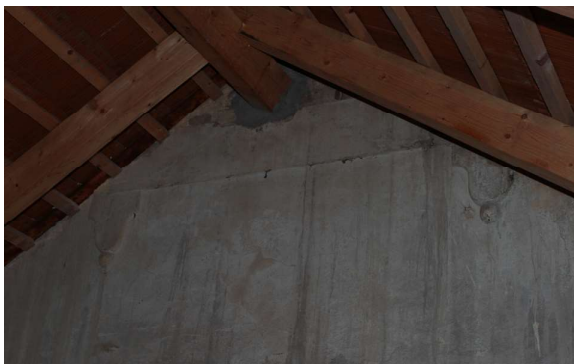
Obr. 18. Detail ve štku provedené podokenní římsy s lambrekýny na severovýchodní straně věže. Foto: Tomáš Brož, 2015.

pod střechou (**obr. 18**). Je pravděpodobné, že v rámci sjednocení výrazu byly při těchto úpravách odstraněny kružby v oknech zvonového patra (**obr. 19, 20 a 21**). Do věže byla vložena nová zvonová stolice štenýřové konstrukce. Vzorek odebraný z rozpěry středních štenýřů je dendrochronologicky datován do období 1666–1684.⁴³ Výše uvedená hypotéza o autorovi stavby a době vystavby na přelomu 60. a 70. let 17. století tak sice není zatím zcela potvrzena, ale také není naprosto vyloučena.

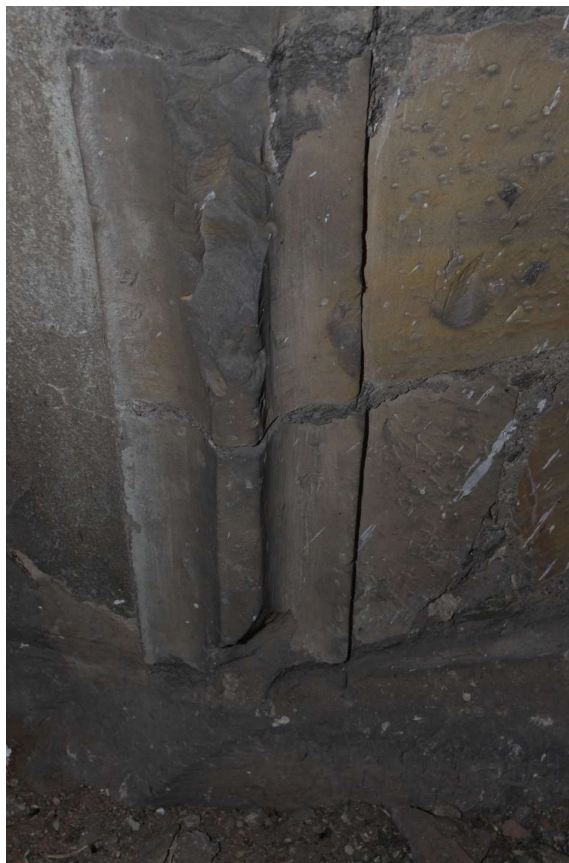
Obr. 19. Stopy po odstraněných kružbách v oknech zvonového patra věže. Foto: Tomáš Brož, 2015.

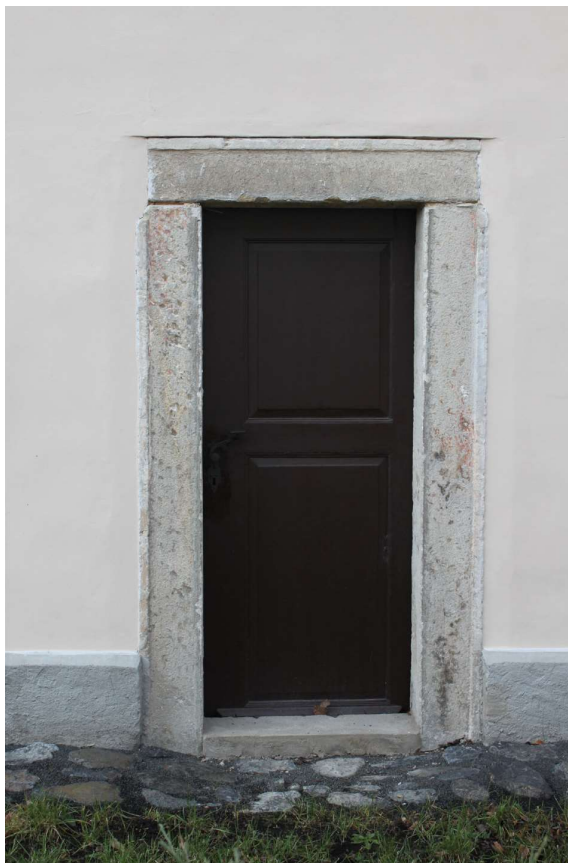
Obr. 22. Detail severovýchodního vstupu do presbytáře, patrné je druhotné sesazení ostění. Foto: Tomáš Brož, 2015.

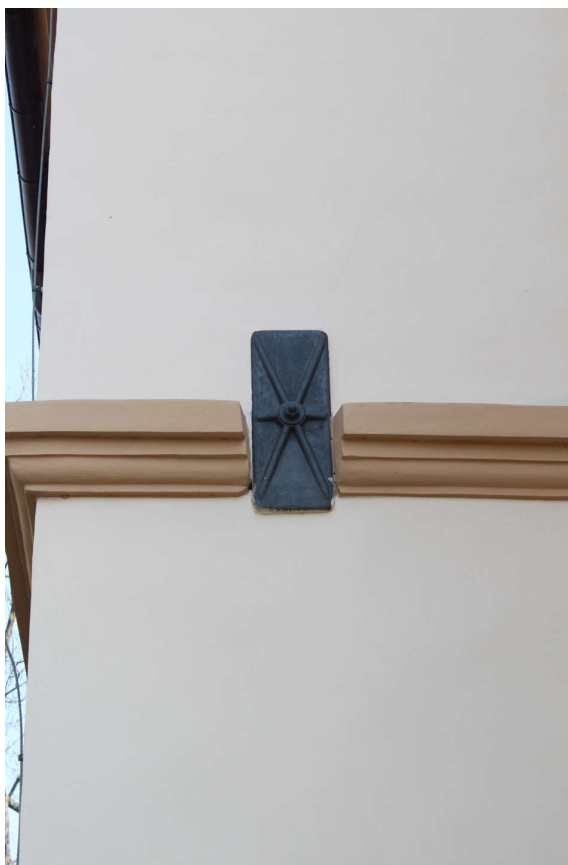
Obr. 23. Zakončení železných táhel osazených při opravě na počátku 20. století. Foto: Tomáš Brož, 2015.

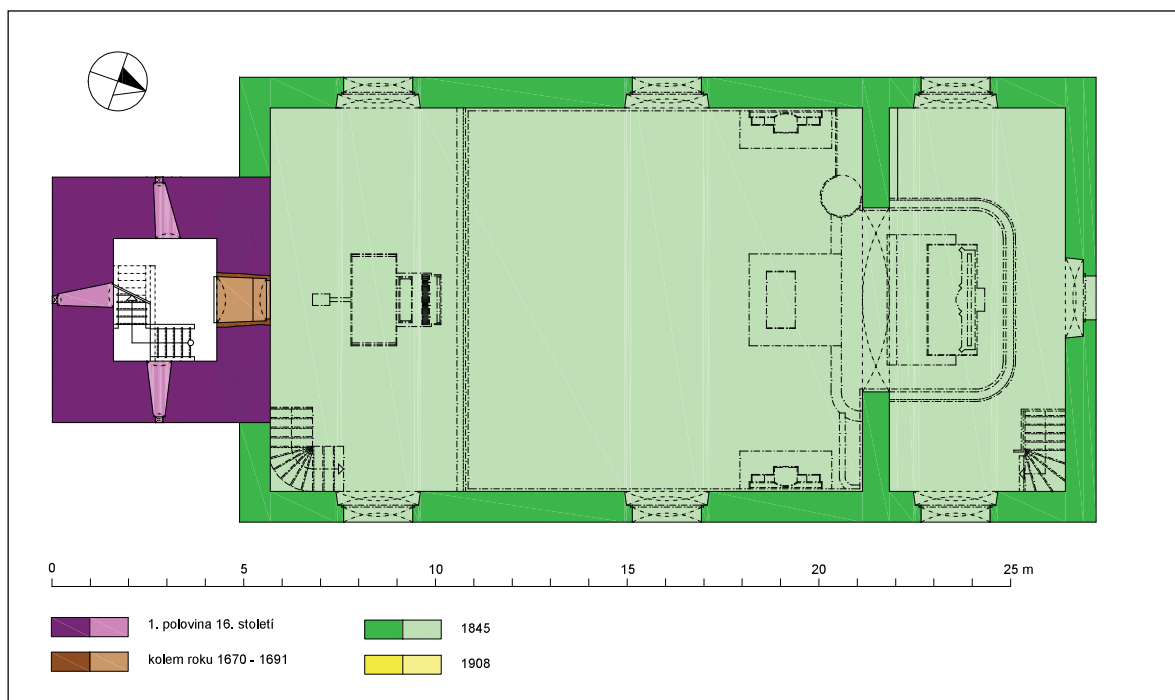
Obr. 25. Půdorysný řez vedený v úrovni oken lodi a presbytáře a 1. patrem věže s vyhodnocením stavebního vývoje. Zaměření a kresba: Jan Hrdlička, Hot Project, 2013. Vyhodnocení: Tomáš Brož, 2015.
