STRUČNÝ STAVEBNÍ VÝVOJ PEVNOSTI TEREZÍN V ROZMEZÍ LET 1780–1888

IVAN FUKSA

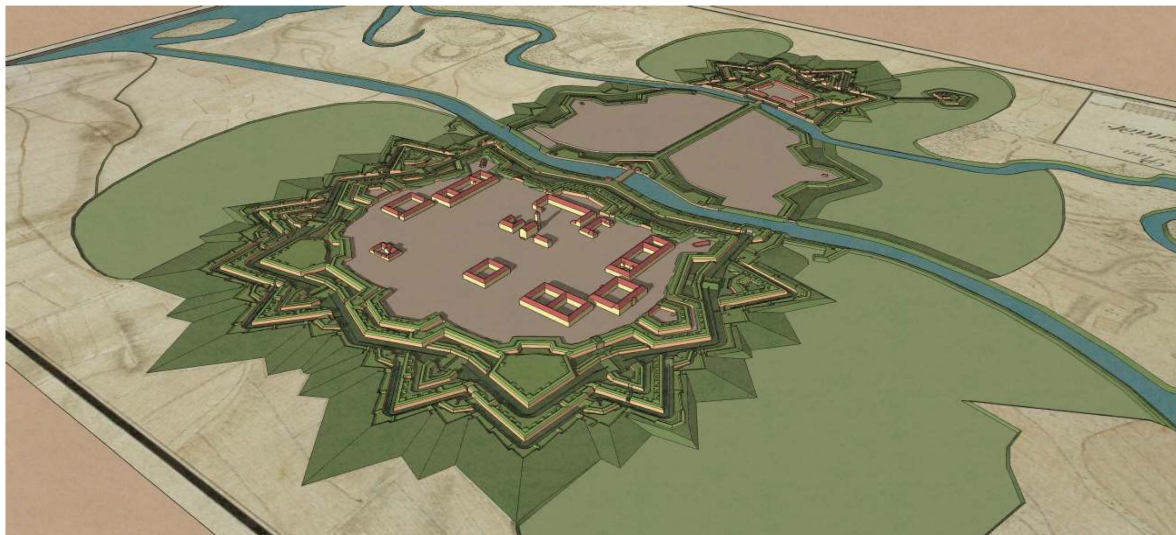
Obr. 1. Situace pevnosti Terezín v roce 1790. Autor: Petr Čapek, 2015.

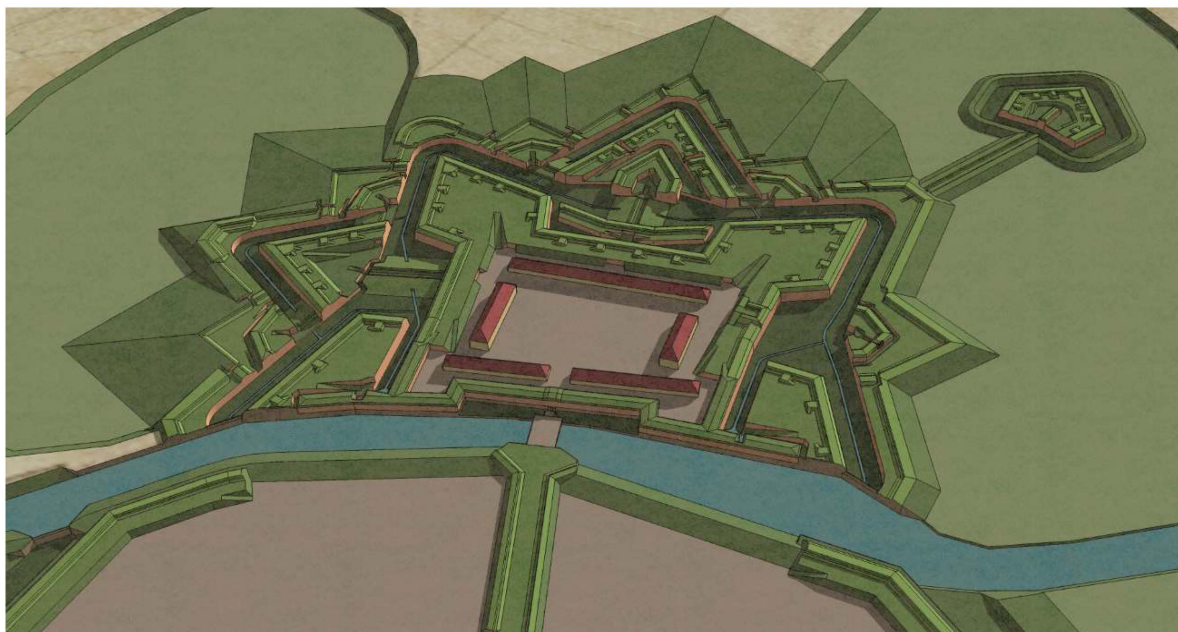
Obr. 2. Situace fortu Malá pevnost v roce 1790. Autor: Petr Čapek, 2015.

Malá pevnost má tvar nepravidelného čtyřúhelníku, který se jednou stranou opírá o Starou Ohři. Na rozích obdélníku jsou dva bastiony a dva půlbastiony (směrem k řece Ohři). Bastiony jsou označeny I. až IV. Prostor mezi I. a II. bastionem nebyl kryt žádným fortifikačním objektem. Prostor mezi II. a III. bastionem kryly kleště V. a ravelin s reduitem VI. Ravelin měl v boku kasemata pro děla, která měla pálit do prostoru okolo bastionů. Prostor mezi III. a IV. ravelinem byl chráněn ravelinem VII. Spojení ravelinu s lunetami zajišťovaly kaponiery. Na kryté cestě se nacházelo pět lunet. Výšky objektu v Malé pevnosti jsou identické jako u Hlavní pevnosti. Malá pevnost měla dvě brány a dvě potery. Jihovýchodně před bastionem II. ve vzdálenosti 215 m leží předsunutý šíp. Šíp měl tvar pětiúhelníku, byl vyzbrojen pěti děly a jeho palebným úkolem bylo krýt inundační kotlinu. S Malou pevností byl šíp spojen krytou cestou.

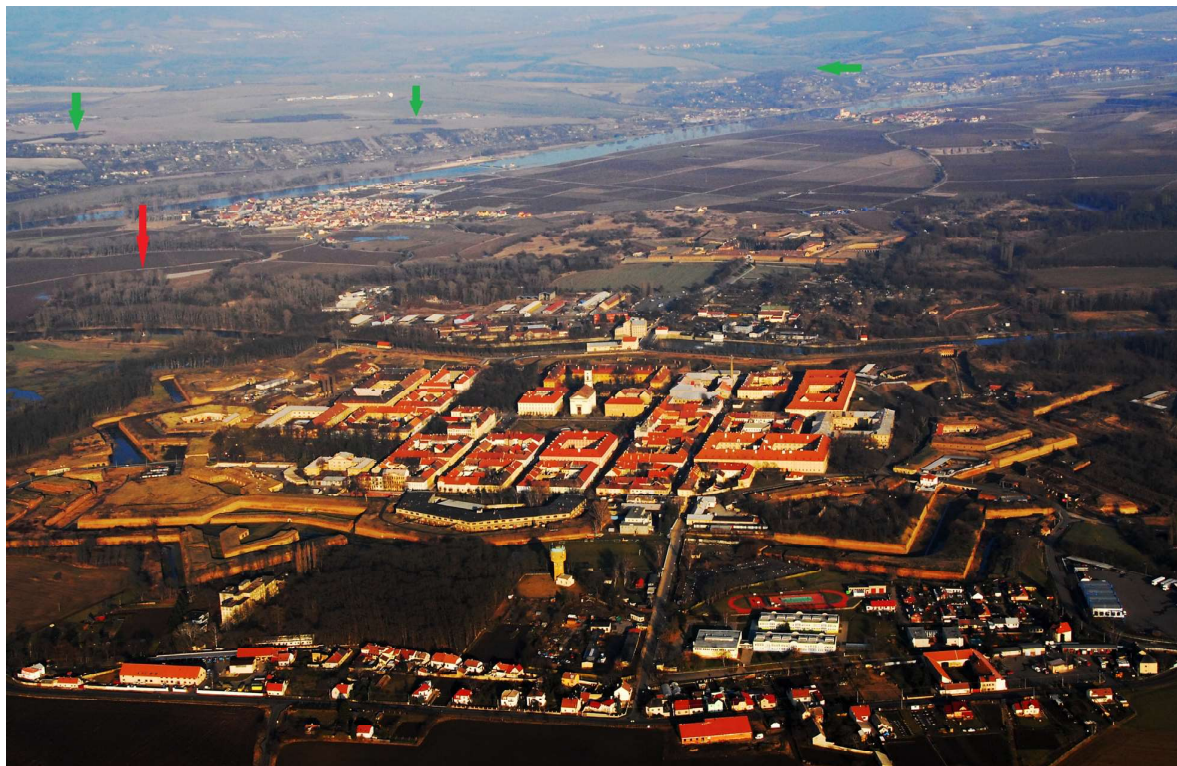
Obr. 13. Letecký pohled na pevnost Terezín od západu. V popředí bastionové opevnění Terezína. Červenou šipkou je označen prostor severního předsunutého šípu. Zelené šipky označují dochované objekty nového „labského“ předmostí. Foto: Martin Gojda, © Archeologický ústav AV ČR, v.v.i. 2011.

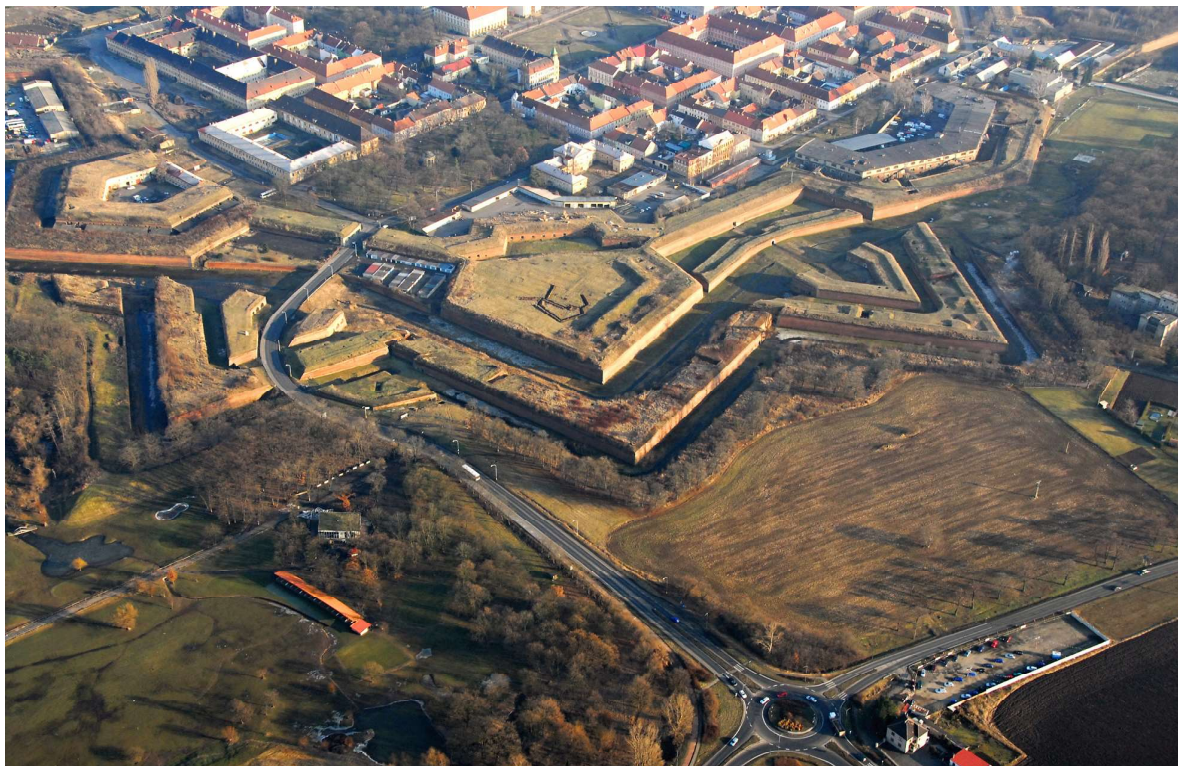
Obr. 14. Letecký pohled na Hlavní pevnost od severozápadu. Pohled na bastionové opevnění na severní a západní straně Hlavní pevnosti, kde jsou dobře patrné jednotlivé pevnostní prvky. Foto: Martin Gojda, © Archeologický ústav AV ČR, v.v.i. 2011.

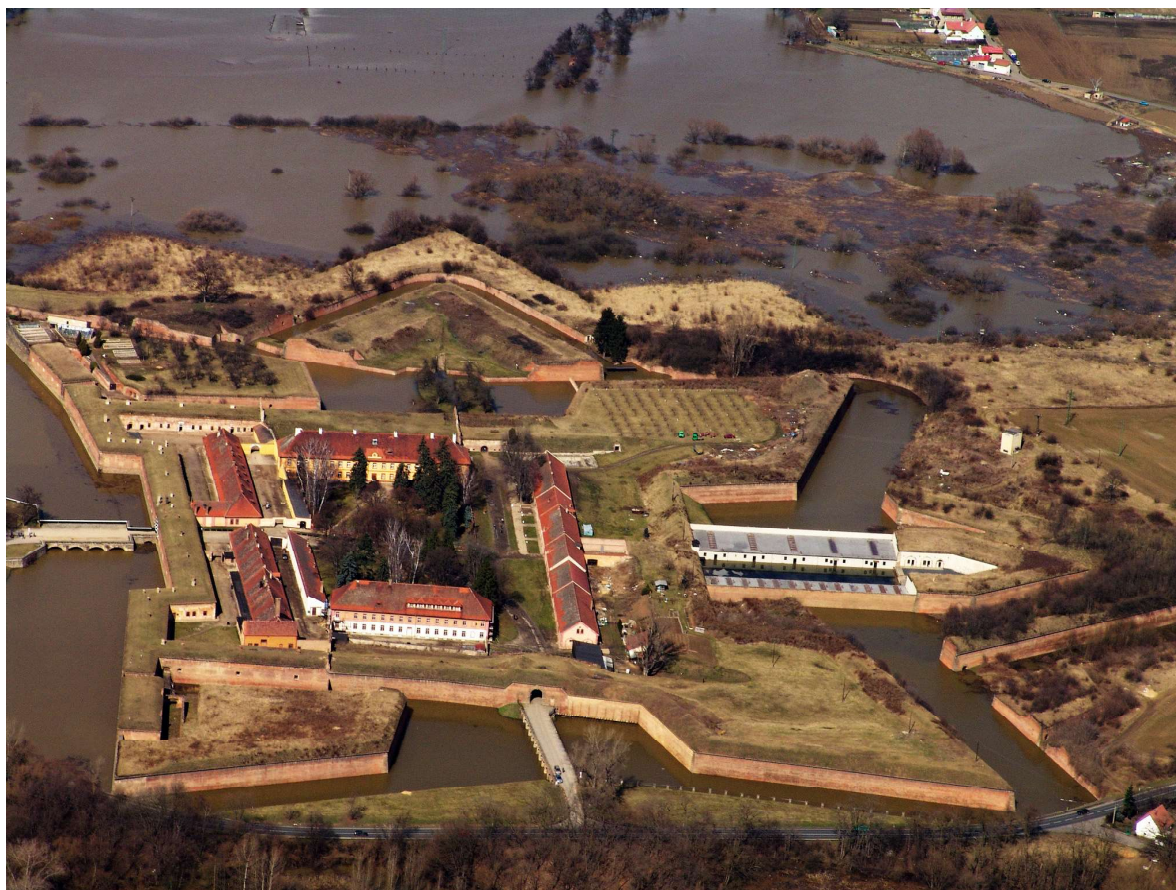
Obr. 15. Letecký pohled na fort Malá pevnost od jihu během povodní 2002. na snímku je dobře vidět zavodňovací systém pevnosti v praxi. Je patrné napuštění pevnostních příkopů a kopistské inundační kotliny. Foto: Martin Gojda, © Archeologický ústav AV ČR, v.v.i. 2012.

Vydatnou pomoc obráncům zajišťovaly zátopové oblasti v okolí pevnosti. Díky poloze pevnosti Terezín v relativně plochem terénu a v sousedství dvou větších řek (Labe a Ohře) zde byly ideální podmínky pro případné zatopení jejího okolí, to bylo možno zatopit až ze tří čtvrtin. Napustit vodou bylo možné i všechny příkopy Hlavní pevnosti, Dolního a Horního retranchementu a Malé pevnosti.

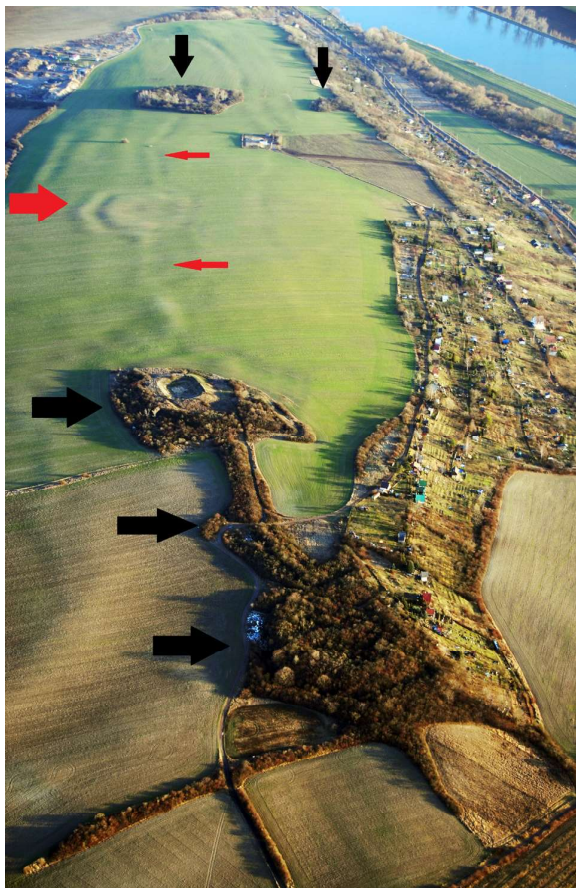
Obr. 16. Letecký pohled na nové „labské“ předmostí od západu. Na snímku jsou patrné dochované pevnostní objekty (označené černou šipkou). Dále jsou patrné i terénní reliktů zaniklých objektů (označené červenou šipkou).
Foto: Martin Gojda, © Archeologický ústav AV ČR, v.v.i. 2012.

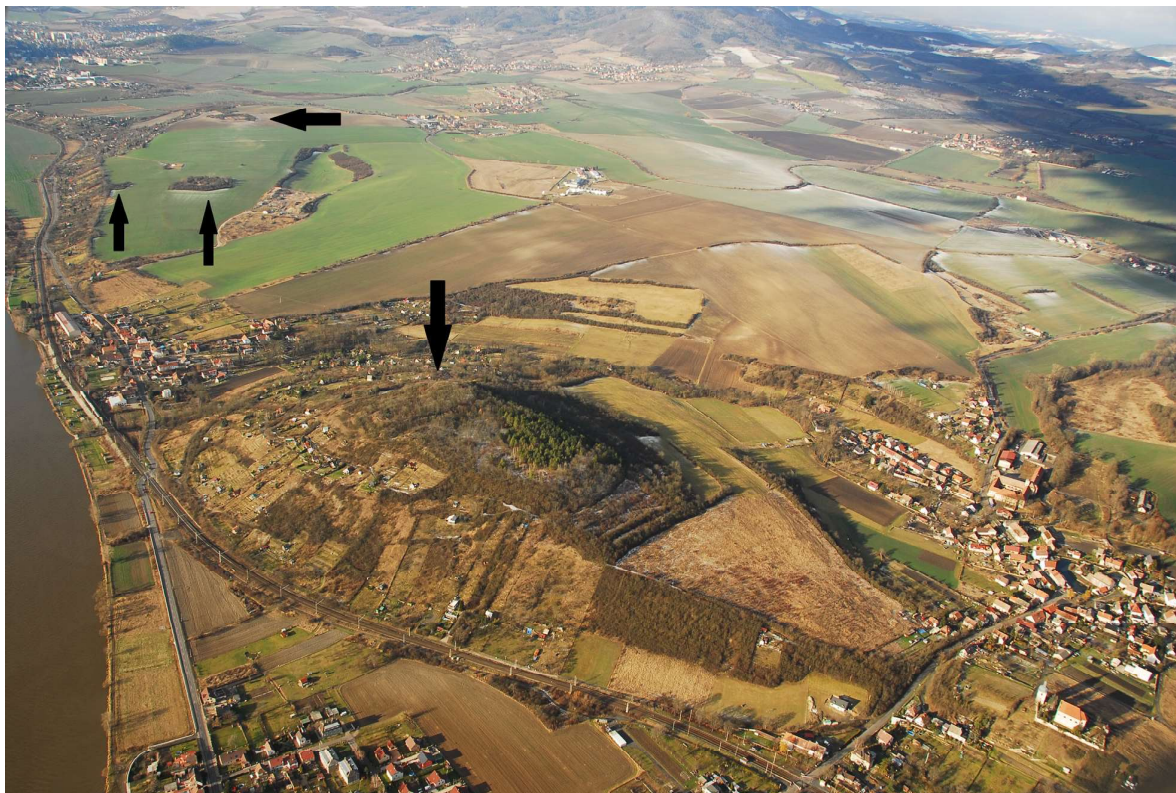
Obr. 17. Letecký pohled na nové „labské“ předmostí od východu. Na snímku jsou patrné dochované pevnostní objekty (označené černou šipkou). V popředí je vidět kóta 244 Křemín ze stejnojmenného fortu. Foto: Martin Gojda, © Archeologický ústav AV ČR, v.v.i. 2010.

1400 metrů východním směrem od fortu č. V stál na kótě 244 fort Křemín. Objekt neměl vnitřní zástavbu. Svými stranami se opíral o příkré svahy kopce, pouze na východním křídle se nacházel sto metrů dlouhý rovný prostor, jehož funkce je nám dnes neznámá. Val k fortu Křemín začínal na valu mezi fortem č. V a flankovací pevností č. VI. Na východním svahu na kótě 244 Křemín začínal zemní val s příkopem, který směřoval dolů po svahu až ke korytu řeky Labe. Na konci tohoto valu stála dělostřelecká baterie č. VII, která čelní palbou kryla přístup na Nové „labské“ předmostí od Křešic. Tato baterie se už nachází v druhé linii opevnění. Další objekty druhé linie byly šance č. IX a X, které měly bránit přístup na most. Ten zde začínal, vedl na levý břeh Labe a sloužil jako jediné spojení se zbytkem pevnosti. Šance

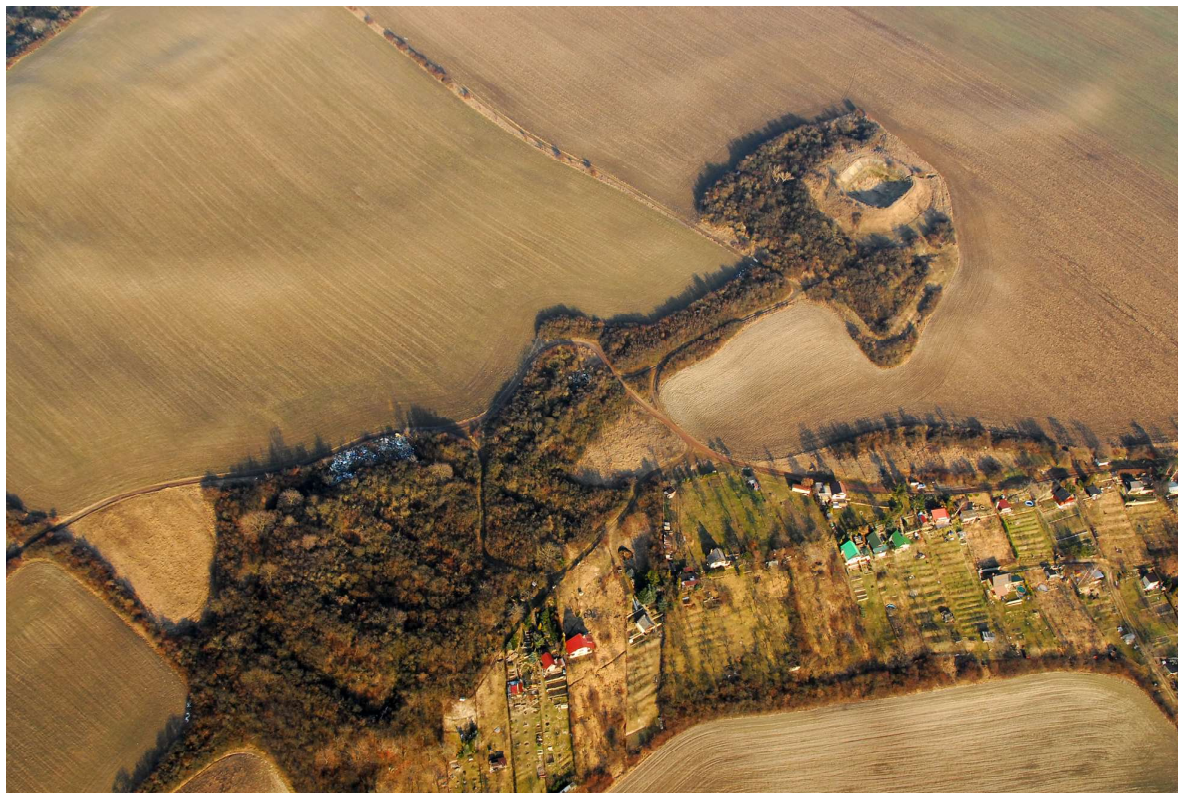
Obr. 18. Letecký pohled na část nové „labské“ předmostí od jihu. Na snímku je vidět fort č. II, č. III a spojovací val. Foto: Martin Gojda, © Archeologický ústav AV ČR, v.v.i. 2011.

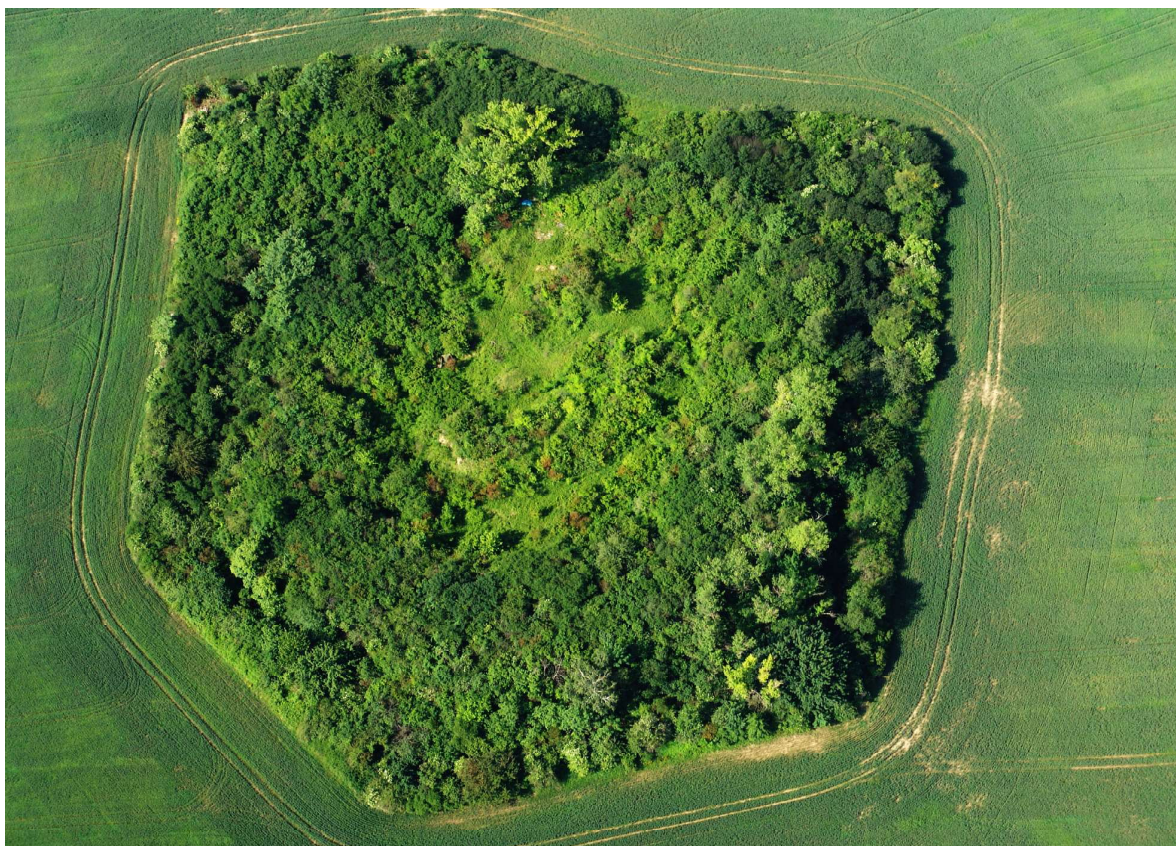
Obr. 19. Letecký pohled na fort č. V nového „labského“ předmostí. Tento objekt je nejlépe dochovaným fortem v pevnosti Terezín. Foto: Martin Gojda, © Archeologický ústav AV ČR, v.v.i. 2010.
