STAVEBNÍ VÝVOJ KOSTELA NANEBEVZETÍ PANNY MARIE V KRUPCE

TÁŇA ŠIMKOVÁ

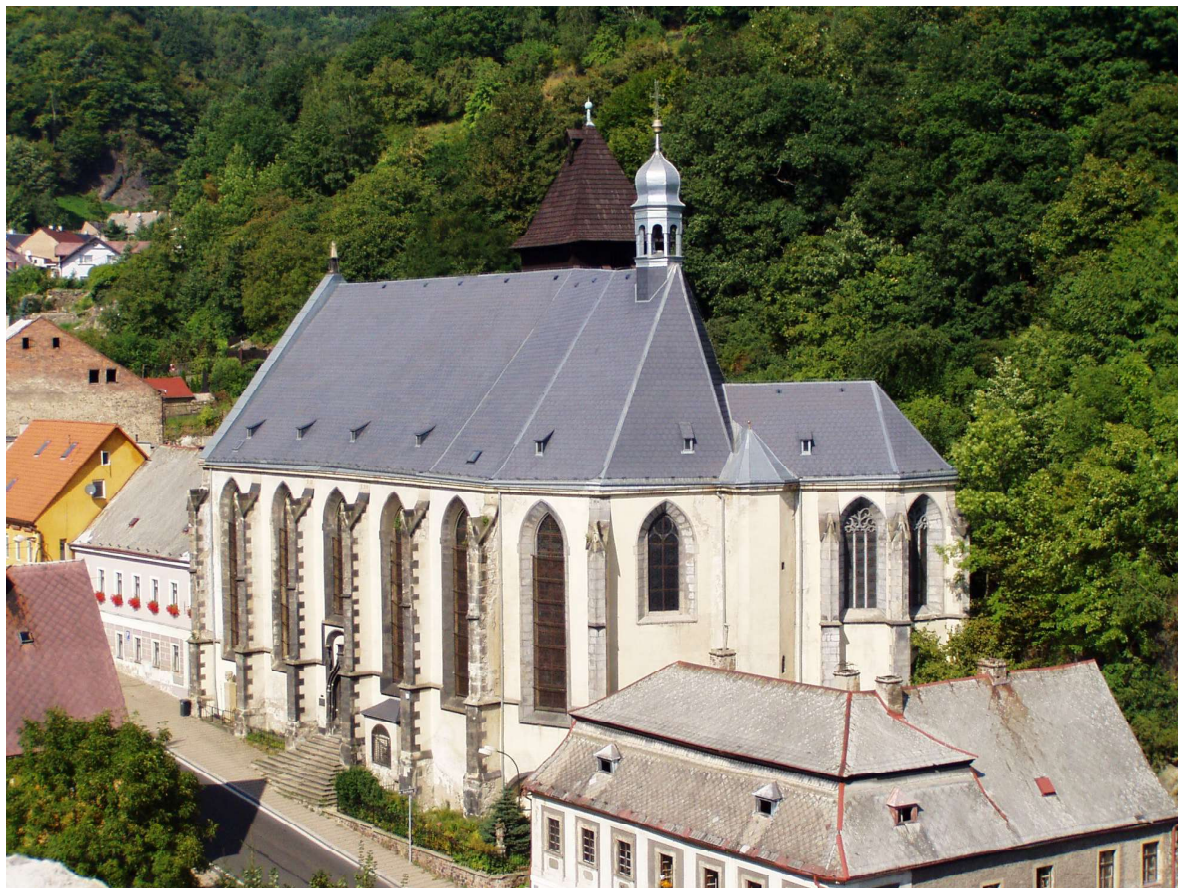
Obr. 1. Celkový pohled na kostel Nanebevzetí Panny Marie v Krupce od jihovýchodu. Řešení fasády vychází z poslední výrazné opravy kostela v puristickém stylu v letech 1909–1935. Foto: Táňa Šimková 2014.

Farní kostel Nanebevzetí Panny Marie v Krupce¹ je významnou kulturní památkou zachycující ve své hmotě architektonický vývoj od poloviny 14. století do začátku 20. století (**obr. 1**). Svými nejstaršími částmi se navíc hlásí k výraznému proudu pozdně gotického stavitelství v oblasti severozápadních Čech, které bylo ovlivňováno především stavební produkcí a architektonickým výrazem sousedního Saska. Z hlediska prostředí města kostel zachycuje vývoj jeho jádra a změna orientace nově stavěného kostela proměnu jeho urbanismu, kdy si omezené možnosti parcelace úzkého dna údolí nejprve vynutily zřejmě velmi krátkou loď orientovaného kostela a následně při nejvýraznější přestavbě v rámci stavebního vývoje objektu dokonce

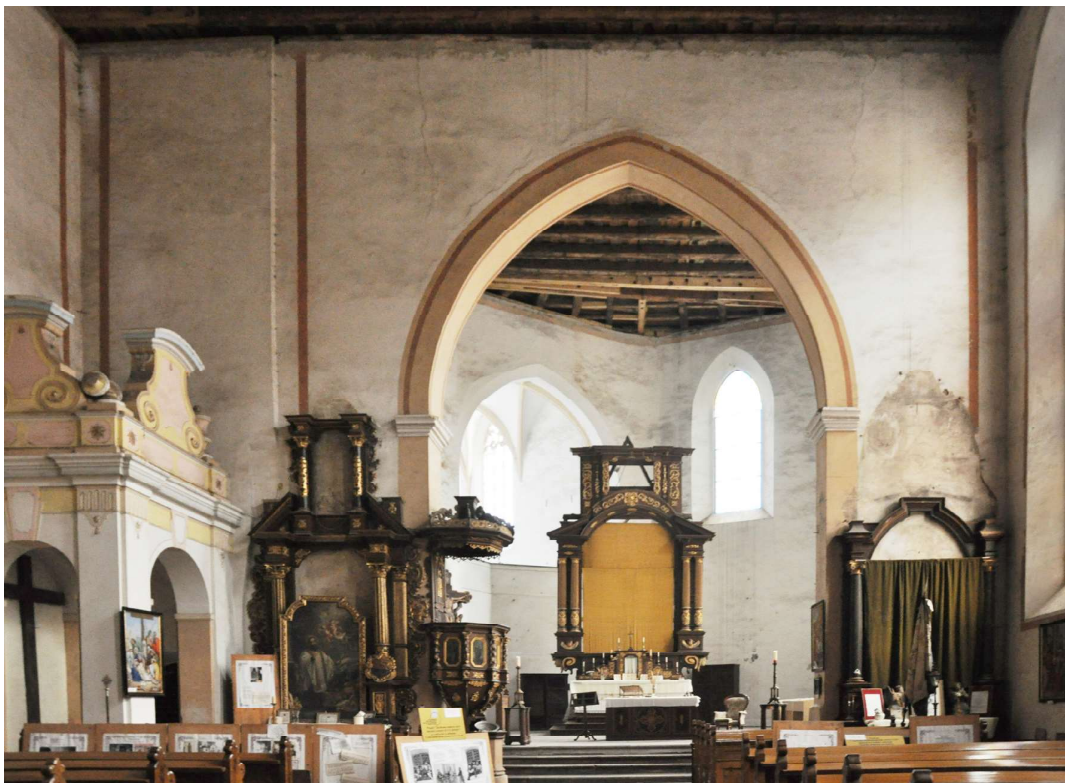
Obr. 2. Pohled do interiéru kostela od západu směrem do mladšího presbytáře z konce 15. století. Při levém koutě přechodu presbytáře k lodi je patrný výběh zdiva, značící původní šířku pozdně gotické lodi před rozšířením při raně barokní přestavbě kolem roku 1634. Lomený vítězný oblouk nese podobu po úpravě v letech 1668–1672, kdy byl podezděn a opatřen výraznými štukovými hlavicemi stojek. Foto: Táňa Šimková 2014.

Prostorné obdélné jednolodí pozdně gotického kostela z 15. století uzavírá provizorní trémový strop s prkeným záklopem (**obr. 2**). V interiéru jsou deponovány dřevěné malované kazety staršího sejmutého stropu, na základní modré ploše je formou malby provedena iluzivní plastická kazeta se střední kytkou (**obr. 18**). Do severního konce lodi je vložena zděná kruchta s dřevěnou poprsní, která je však až barokní vestavbou ze 17. století (**obr. 3**). Na kruchtě se vstupuje zděným schodištěm v severovýchodním koutě kostela se zděným půlkruhovým zábradlím s plochými vyřezávanými kuželkami. Pod dřevěným šnekem schodiště je v dolní části vyzděna půlkruhová prostora s drobnou kupolí, jež je součástí druhotně vybudovaného komplexu Svatých schodů z první poloviny 18. století.

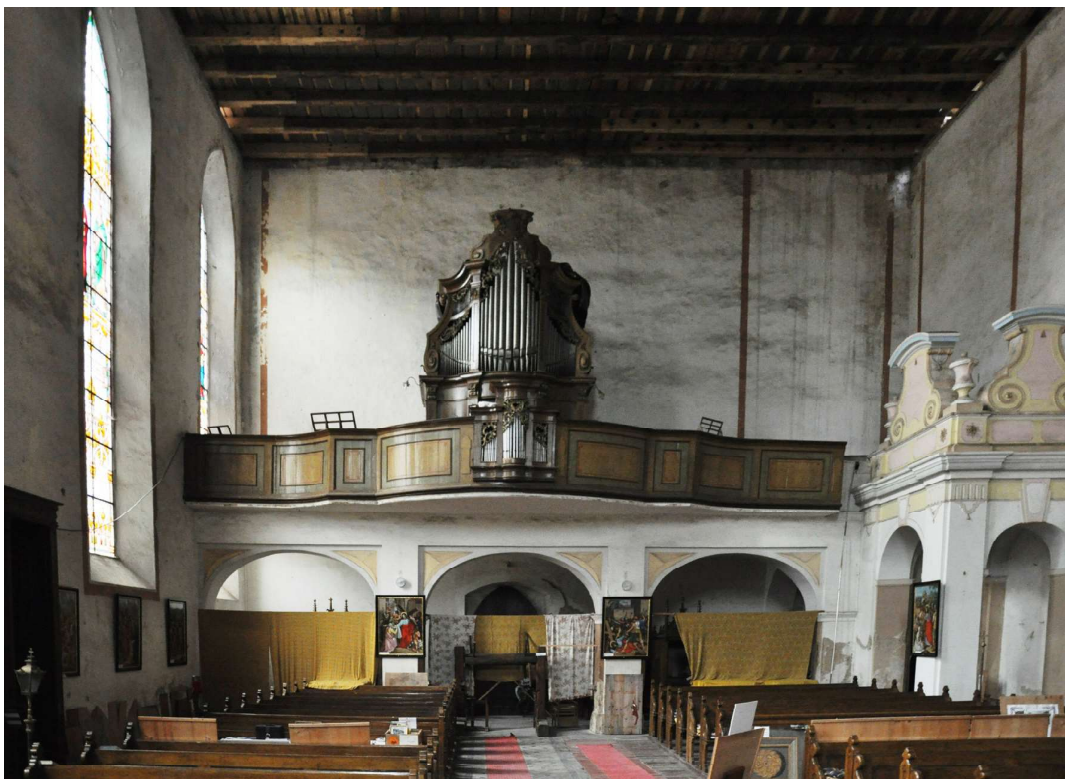
Obr. 3. Pohled do interiéru kostela od východu směrem do lodi. Západnímu závěru lodi dominuje zděná kruchta vložená do interiéru při barokní přestavbě mezi lety 1668–1672. Úprava čela kruchty v podobě dřevěné dynamicky tvarované poprnice pochází až z úpravy interiéru lodi po vestavbě Svatých schodů v letech 1735–1739. Foto: Táňa Šimková 2014.

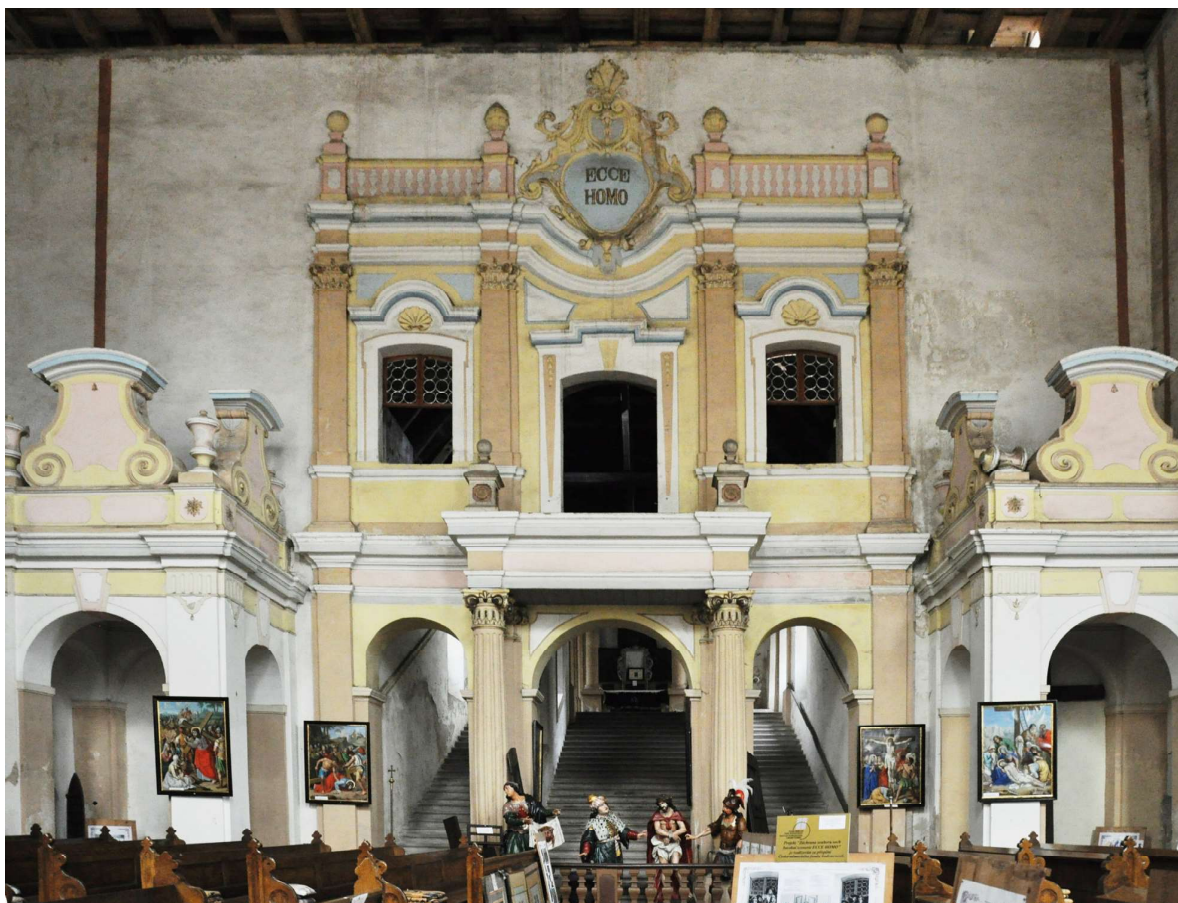
Obr. 4. Pohled na kulisové průčelí Svatých schodů při severní zdi lodi. Svaté schody vznikly jako nejmladší část kostela proražením východní zdi kostelní lodi a vestavbou vlastní stavby Svatých schodů mezi lety 1735–1739. Pojednání monumentálního průčelí autenticky odráží způsob barokního náboženského působení 18. století na věřící. Výstavba Schodů v Krupce zřejmě reagovala na zbudování poutního chrámu Bolestné Matky Boží v Bohosudově na počátku 18. století. Foto: Táňa Šimková 2014.

stěna Svatých schodů ve formě iluzivního průčelí (**obr. 4**). Na kulisovou stěnu navazují dva postranní přistavěné baldachýny zdvižené na kubických pilastrech a ukončené dvojicí pravouhle postavených volutových štítů s vázami. Samotné baldachýny podklenují pruské placky. Baldachýny zpřístupňují dvě postranní prostory, v severovýchodním koutě se lomeným obloukem vstupuje do vysoké plochostropé prostory s průhledem do drobné oválné místnosti s kupolí pod schodištěm na kruchtě. V jihovýchodním koutě je lomeným obloukem otevřen průhled do drobné čtvercové místnosti s valenou lomenou klenbou.

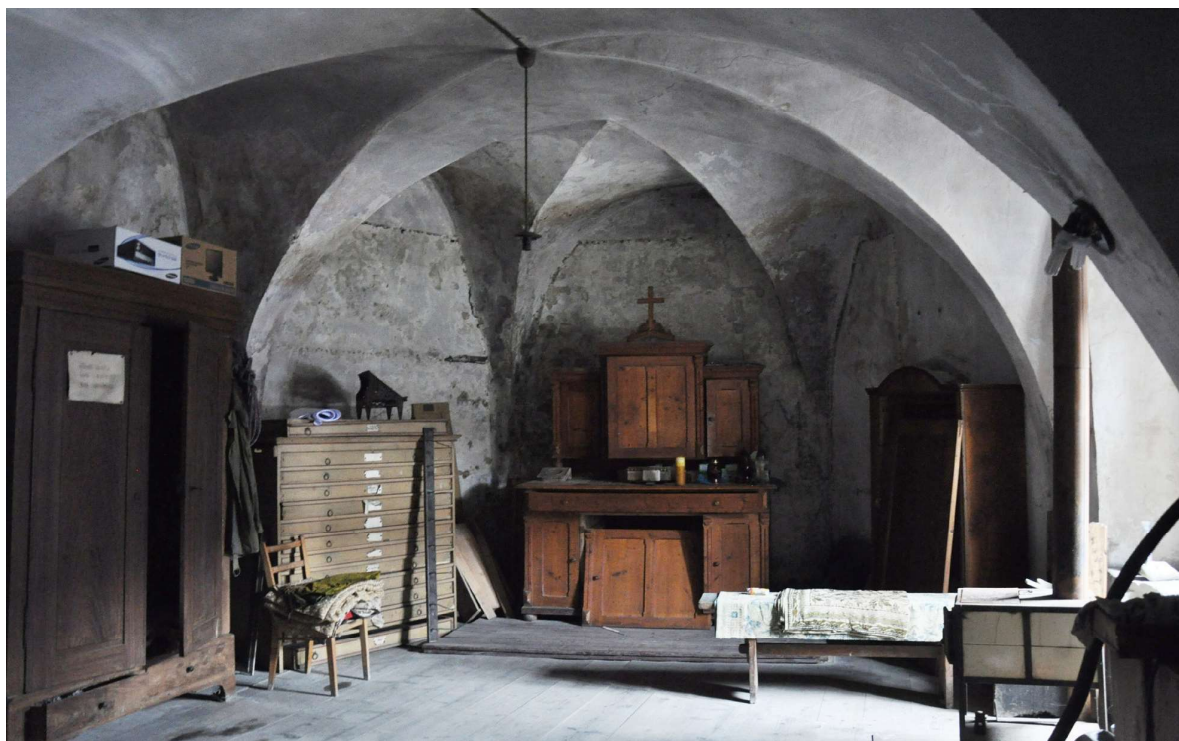
Obr. 6. Pohled do interiéru sakristie v přízemí staršího presbytáře kostela z 1. poloviny 14. století od východu. Sakristie pravděpodobně vznikla rozdělením staršího prostoru ze 14. století výrazně mladší raně barokní klenbou z 30. let 17. století. Vybudování sakristie s nejvyšší pravděpodobností souviselo s rekatolizačními procesy v Krupce, jež se odrazily do dispozičního řešení kostela. Foto: Táňa Šimková 2014.

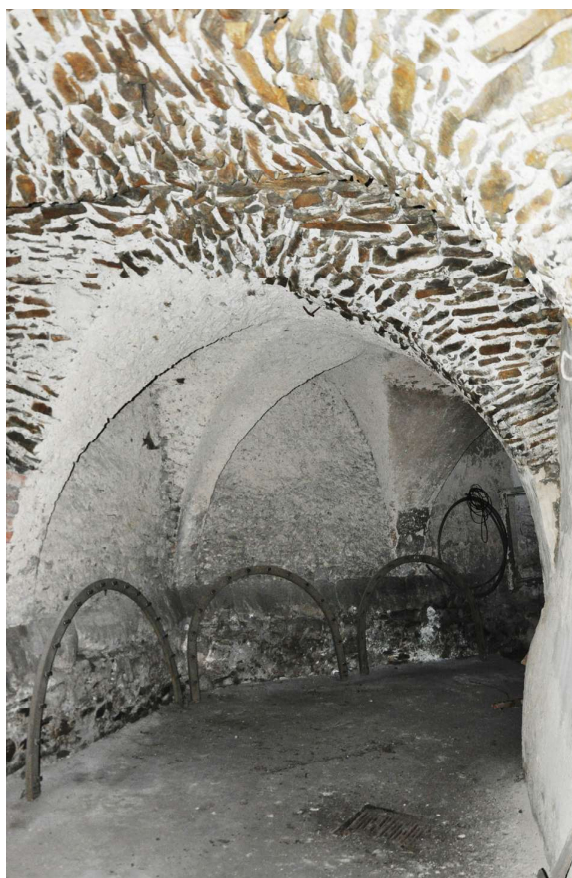
Obr. 5. Pohled do interiéru spojovací chodby pod presbytářem kostela od severu. V soklu chodby byly pravděpodobně druhotně užity kamenné sekané bloky ze starší stavby kostela z 1. poloviny 14. století. Foto: Táňa Šimková 2014.

kamene, zdivo je v patní části uzavřeno okoseným pískovcovým soklem, jenž může obsahovat druhotně užitě prvky z rozebrané starší kostelní lodi (**obr. 5**).

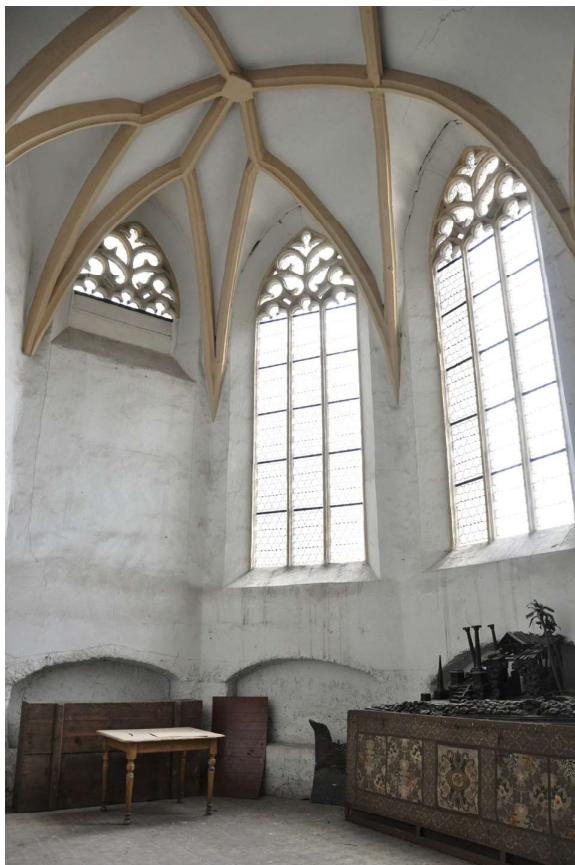
Obr. 7. Pohled do interiéru kruchty v patře staršího presbytáře kostela ze 30. let 14. století od východu. Stávající klenba je mladší než vlastní prostor, datačně ji lze spojit s výstavbou nového kostela v 80. letech 15. století, která do sebe pojala relikv stávajícího kostela. Ze stejného období pochází rovněž úprava okenních otvorů, jejichž kružby se svou podobou hlásí do pozdní gotiky závěru 15. století. Foto: Táňa Šimková 2014.

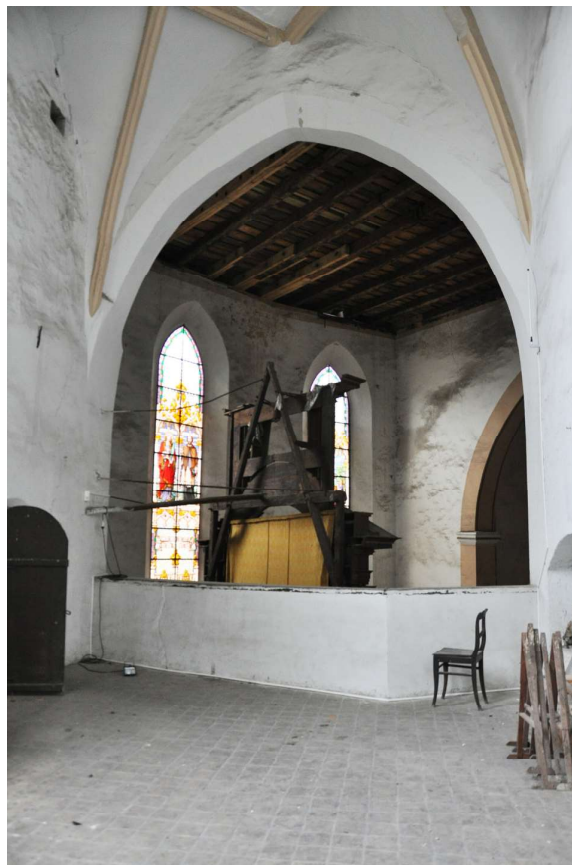
Obr. 8. Pohled do interiéru kruchty v patře staršího presbytáře ze 30. let 14. století směrem do stávajícího presbytáře kostela. Hrotitý oblouk s okosenou hranou je někdejší vítězným obloukem staršího gotického kostela. Zděná zalomená poprsnice kruchty vznikla po předělení prostoru staršího presbytáře kolem roku 1634, kdy v přízemí vznikla klenutá sakristie. Foto: Táňa Šimková 2014.

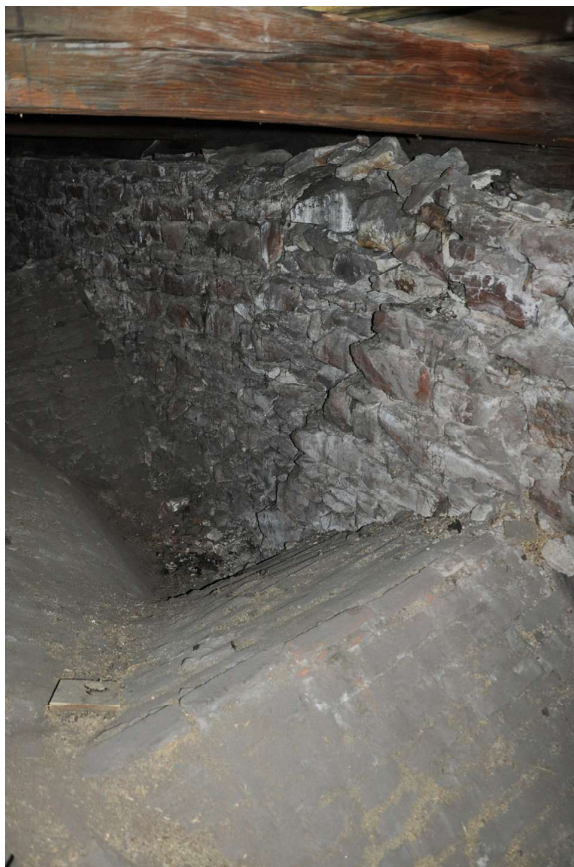
Obr. 9. Pohled na jizvy v původní klenbě staršího presbytáře kostela v obvodovém zdivu v úrovni krovu. Díky nižšímu založení stávající klenby se zachovaly jizvy výrazně převýšené hrotité klenby původního zaklenutí staršího presbytáře z doby, kdy stál na místě nynější stavby starší kostel z doby kolem poloviny 14. století. Foto: Táňa Šimková 2014.

přechází ve zdivo mladšího presbytáře, je patrná spára svědčící o přiložení zdiva mladšího presbytáře ke zdivu staršího gotického schodiště, jež je součástí relikv staršího gotického kostela ze 14. století. Krov vedlejší kaple tvoří prostá hambalková soustava postavená na pozednice na koruně zdiva. Pod vaznými trámy a podlahou se otevírá průhled na rub stávající pozdně gotické klenby kaple. Mladší cihelná klenba zde přiléhá ke kamennému lomovému zdivu staršího gotického presbytáře ze 14. století, v jehož struktuře jsou patrné otisky ostře lomených čel starší původní gotické klenby, z nichž jsou některá využita stávající klenbou. V koruně jsou dále patrné druhotně zazděné kapsy po uložení trámů staršího krovu (**obr. 9**).

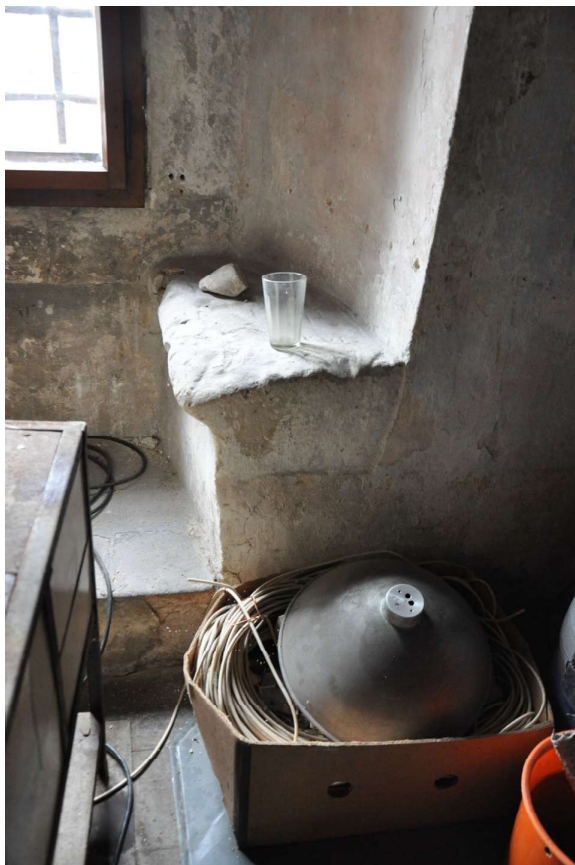
Obr. 13. Detail kamenného sedátka v reliktu okenního otvoru v sakristii v přízemí staršího presbytáře kostela. Zachovaná situace potvrzuje druhotné předělení staršího presbytáře v 30. letech 17. století vyzděním klenby sakristie. Foto: Táňa Šimková 2014.

Otvor zpřístupňuje vlastní prostor sakristie. Dispozičně kopíruje místnost tvar polygonální kaple, uzavřena je valenou lunetovou klenbou s výsečemi nad polygonem, která však byla do místnosti prokazatelně vložena jako mladší konstrukce hlásící se svou podobou do období 17. století (**obr. 6**). V západní stěně místnosti je otevřen na celou výšku místnosti výklenek s hlubokými špaletami a vloženými kamennými sedátky dokládající původní podobu gotických okenních otvorů staršího presbytáře ze 14. století (**obr. 13**).

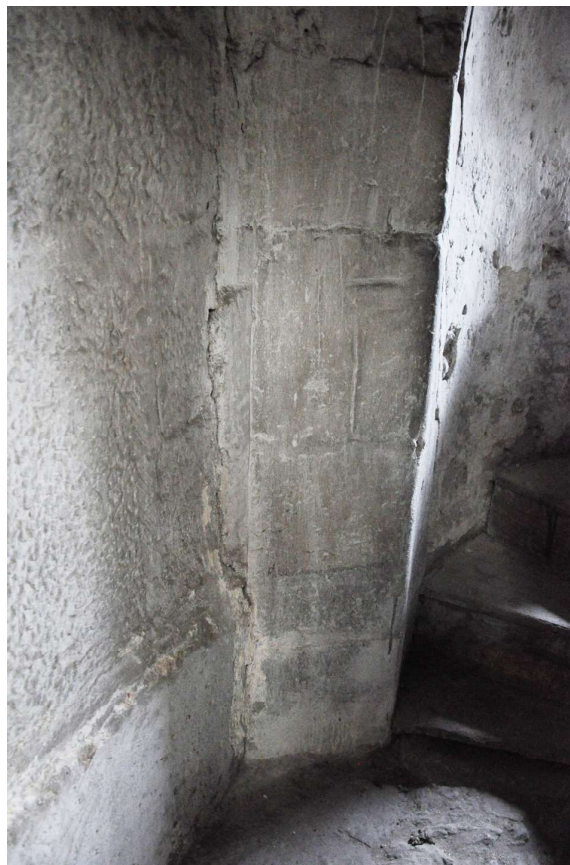
Obr. 14. Detail reliktu stojky staršího vstupu na schodiště ve věži v koutě staršího presbytáře kostela. Otvor byl zarděn zřejmě v první polovině 17. století po vzniku sakristie v přízemí staršího presbytáře, kdy se na schodiště vstupovalo nově proraženým vstupem z nynějšího presbytáře kostela. Foto: Táňa Šimková 2014.

Ve společné stěně se sakristií vystupuje na podestě pod hrubou omítkou zazdívká, při jejíž pravé hraně je patrný relikv kamenného rámu staršího vstupu ze sakristie na schodiště (**obr. 14**).

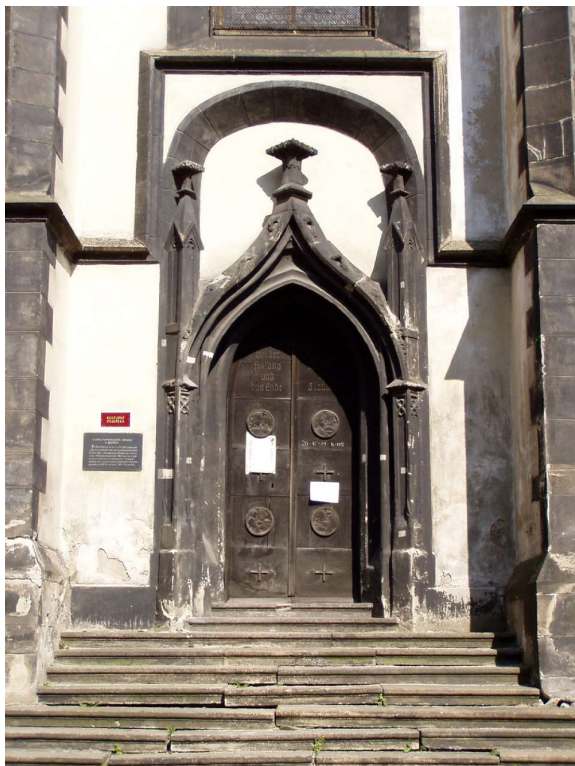
Obr. 15. Detail regotizovaného portálu hlavního vstupu do kostela v jižním průčelí kostela. I přes to, že podoba portálu byla výrazně upravena na poč. 20. století, je převážná část jednotlivých prvků původní a lze tak s velkou přesností rekonstruovat jeho pozdně gotickou podobu před druhotnými zásahy. Foto: Táňa Šimková 2013.

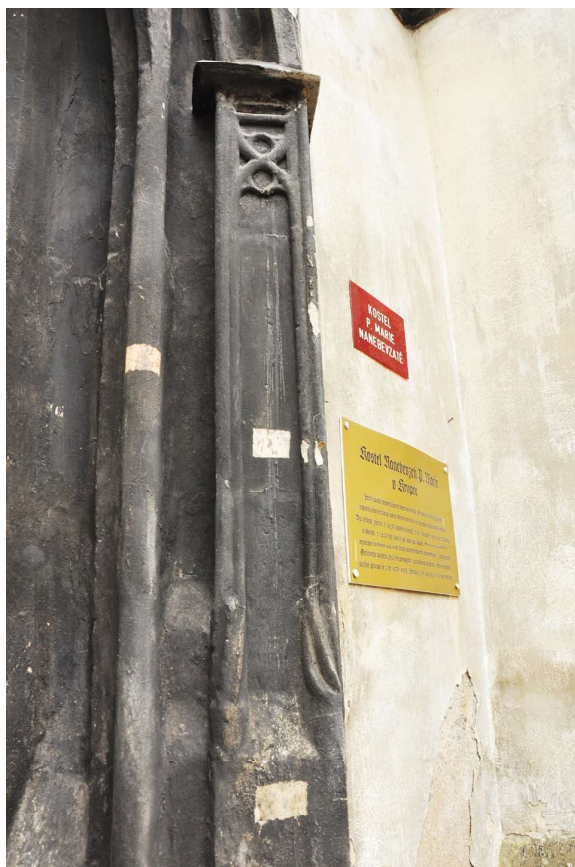
Obr. 16. Detail zpracování stojek portálu hlavního vstupu do kostela v jižním průčelí kostela. Jak dokazují nálezy v sondách na povrchu prvků, jedná se o autentické pozdně gotické části portálu z 80. let 15. století. Foto: Táňa Šimková 2014.

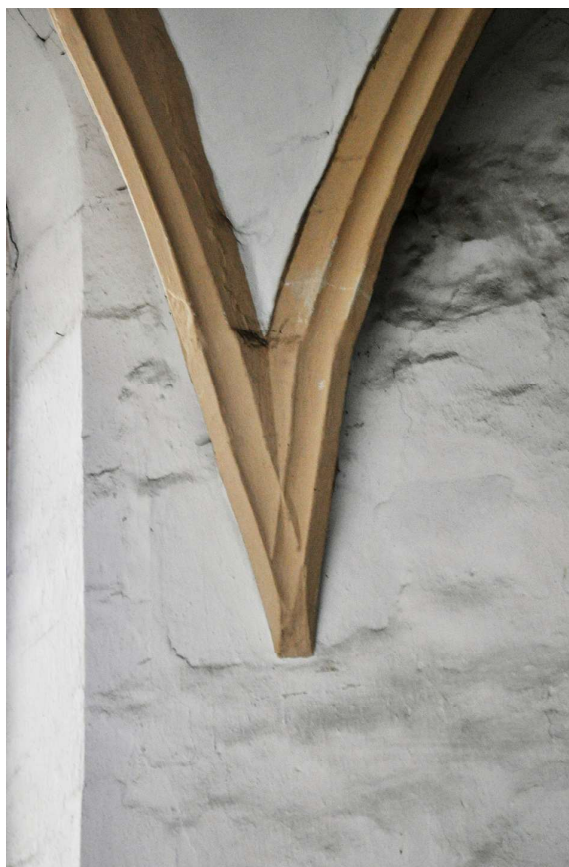
Obr. 17. Detail výběhu druhotně vložené klenby staršího presbytáře kostela s přetínavými hranami žeber. Přetínavé hrany žeber lze vnímat jako jeden z typických znaků pozdní gotiky saského typu. Prezentovaná klenba byla do hmoty reliktu staršího kostela z pol. 14. století vložena při generální přestavbě kostela kolem roku 1484. Foto: Táňa Šimková 2014.

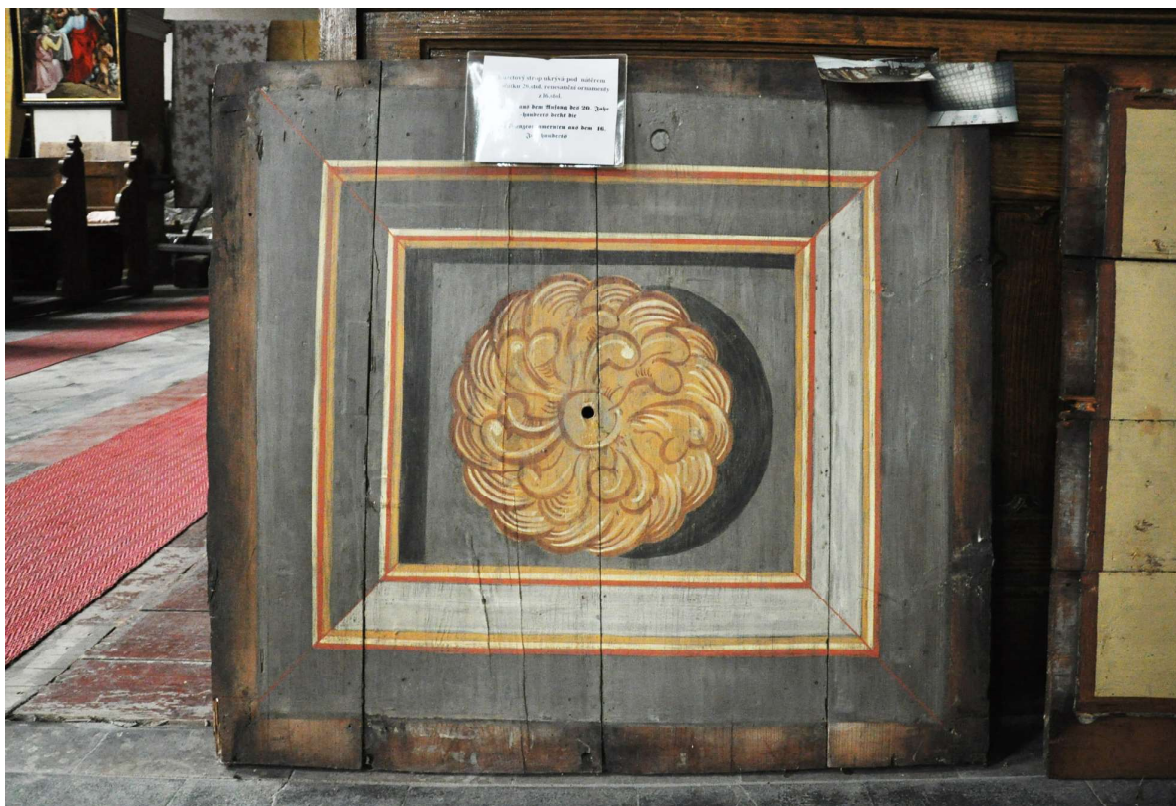
Obr. 18. Detail kazety sejmutého stropu v druhotném deponování v prostoru kostela. Strop byl do kostela umístěn zřejmě již v první čtvrtině 17. století, prokazatelně opravován a doplňován byl po rozšíření lodi kolem roku 1634. Foto: Táňa Šimková 2014.

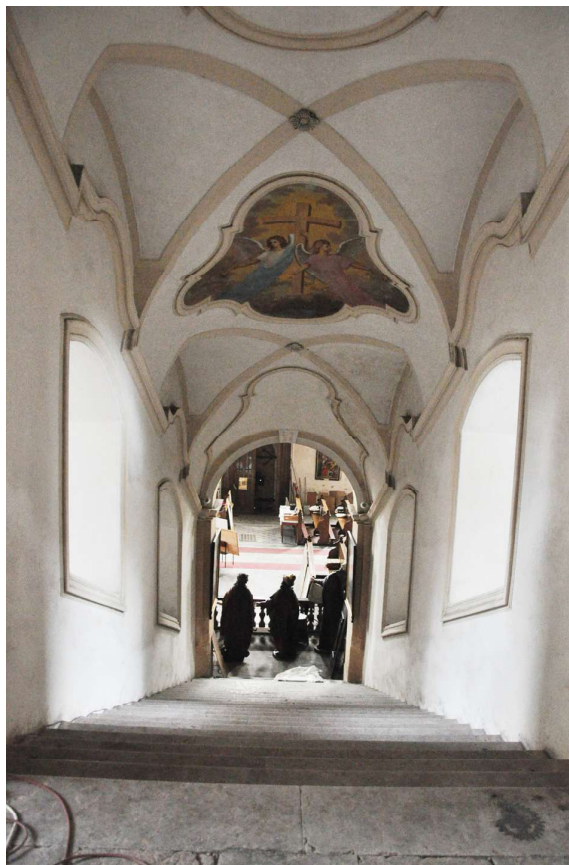
Obr. 19. Pohled do interiéru hlavního ramene Svatých schodů s patrnou výzdobou stropu. Svaté schody v Krupce vznikly dostavbou v letech 1735–1739 jako druhé regionální výrazné poutní místo po Bohosudově. Foto: Táňa Šimková 2014.

zrcadlo s malbou ztvárňující dvojici andělů s křížem (**obr. 19**). Vlastní stupně schodiště jsou kamenné se zapuštěnými plochými kovovými kříži v nášlapných plochách stupňů. Horní podesta schodů je rozdělena na šest čtvercových polí s křížovými klenbami, v zadní části je nad podlahou vyzděna podesta s neúplným zděným oltářem.

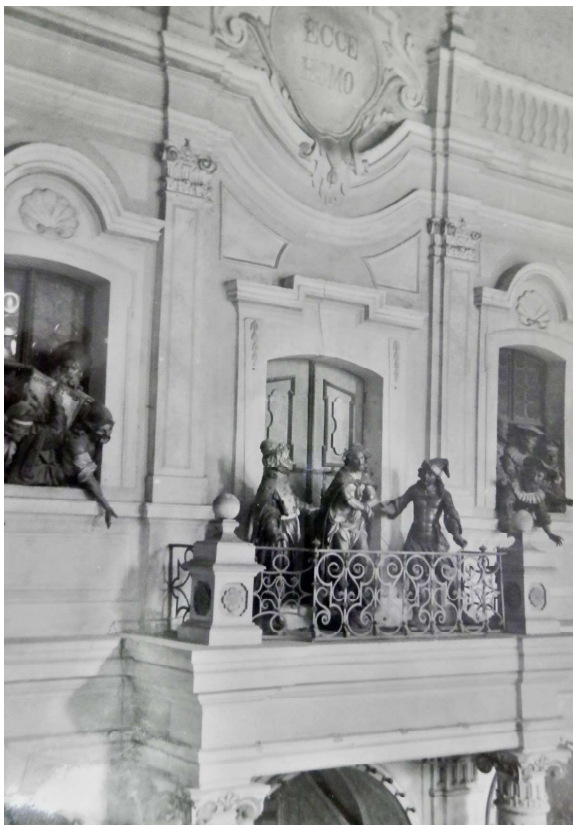
Obr. 20. Historický pohled na původní rozmístění figurální výzdoby Svatých schodů. Výrazná figurální výzdoba společně s bohatým hlavním průčelím Svatých schodů ilustruje jeden z možných barokních způsobů působení na věřícího jistou formou „barokního divadla“. Obdobně mladší zpracování Svatých schodů lze nalézt např. v Rumburku. Foto: SOKa Teplice, sbírka fotografií XVII. Krupka.

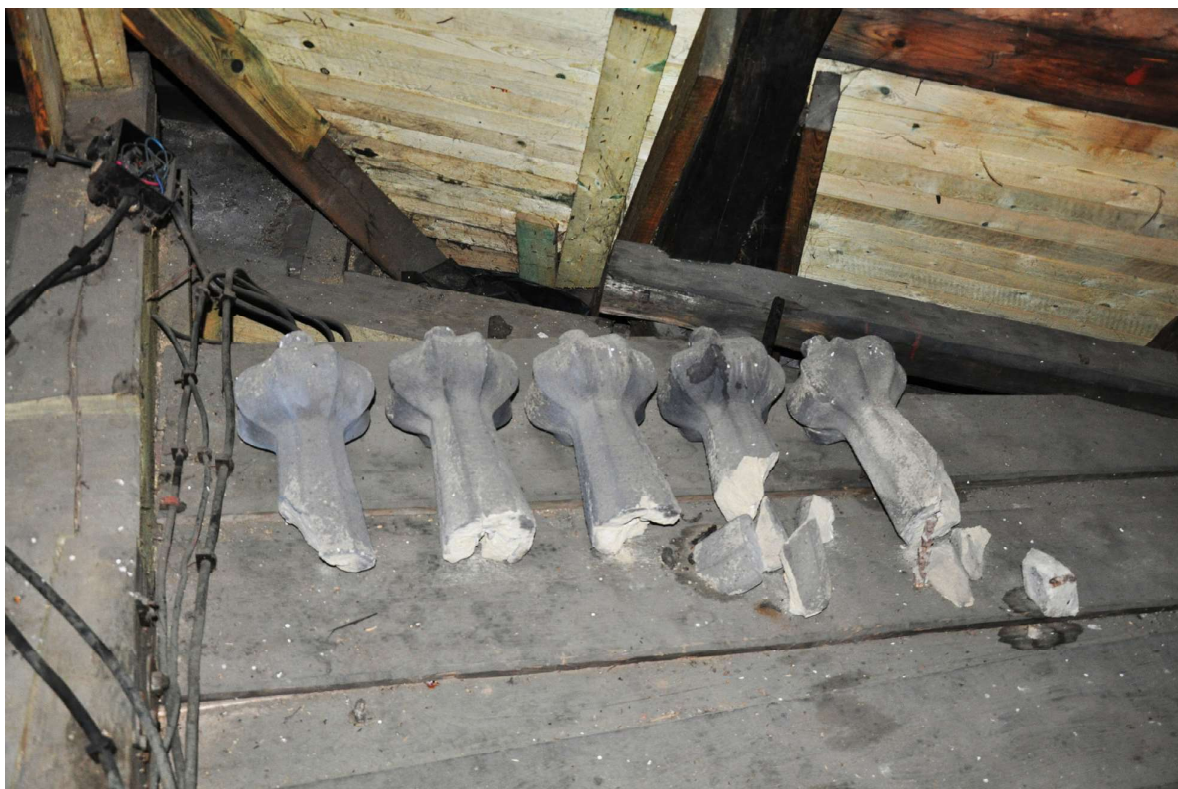
Obr. 21. Detail v krovu druhotně deponovaných kamenných čučků z vrcholů opěráků lodi. Čučky pocházejí z puristické regotizační úpravy kostela na počátku 20. století. Foto: Táňa Šimková 2014.

kostela, následovalo doplnění profilované korunní římsy ve shodné profilaci se staršími kusy. Každý z opěráků kostela byl ve vrcholu zatížen sekaným čučkem na polygonální noze, dnes jsou tyto prvky ve značně poškozeném stavu deponovány v krovu lodi. Zdivo opěráků bylo obohaceno o nově pořízené dělicí římsy.⁴⁸
