KAPLE SV. VÁCLAVA V PRACHOVÉ

PŘÍSPĚVEK K POZNÁNÍ NEDOCHOVANÉ STŘEDOVĚKÉ A MIZEJÍCÍ EMPÍROVÉ ARCHITEKTURY LITOMĚŘICKA

VÁCLAV ZEMAN

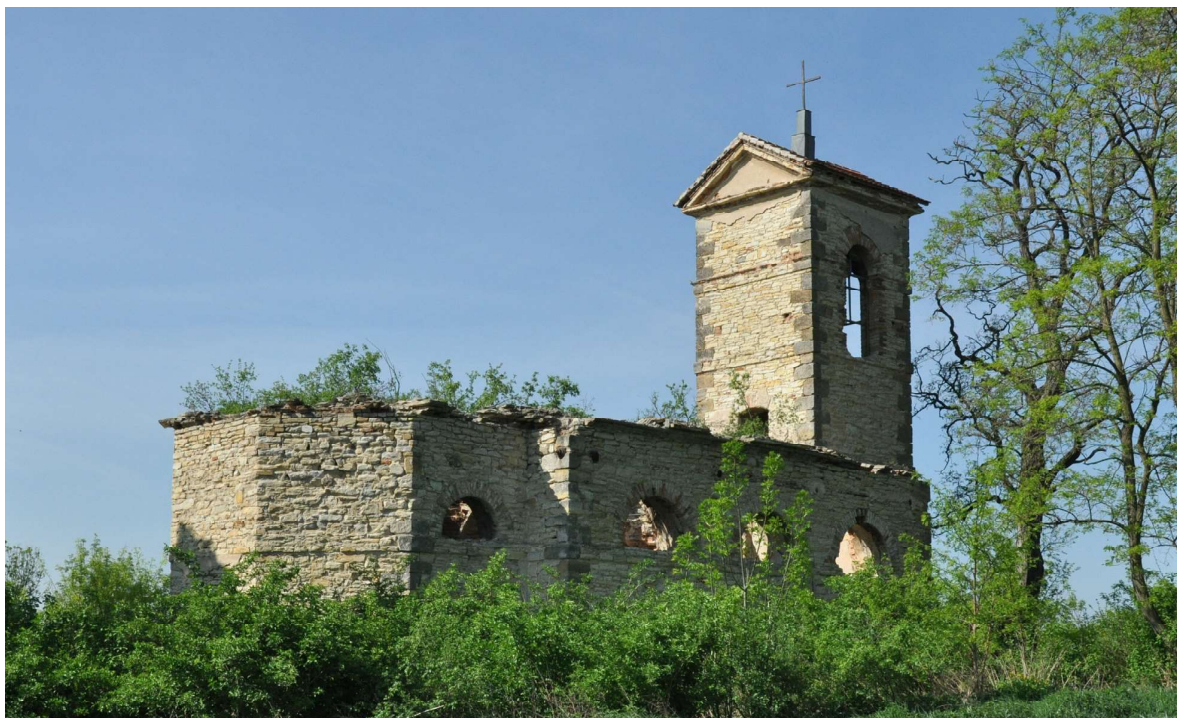
Obr. 1. Torzo kaple sv. Václava. Foto: Táňa Šimková, 2012.
