VÁCLAV ZEMAN

*KOSTEL SV. ŠIMONA A JUDY V LIPOVÉ NA ŠLUKNOVSKU V OBDOBÍ NOVOVĚKU
VE SVĚTLE ARCHIVNÍCH PRAMENŮ*

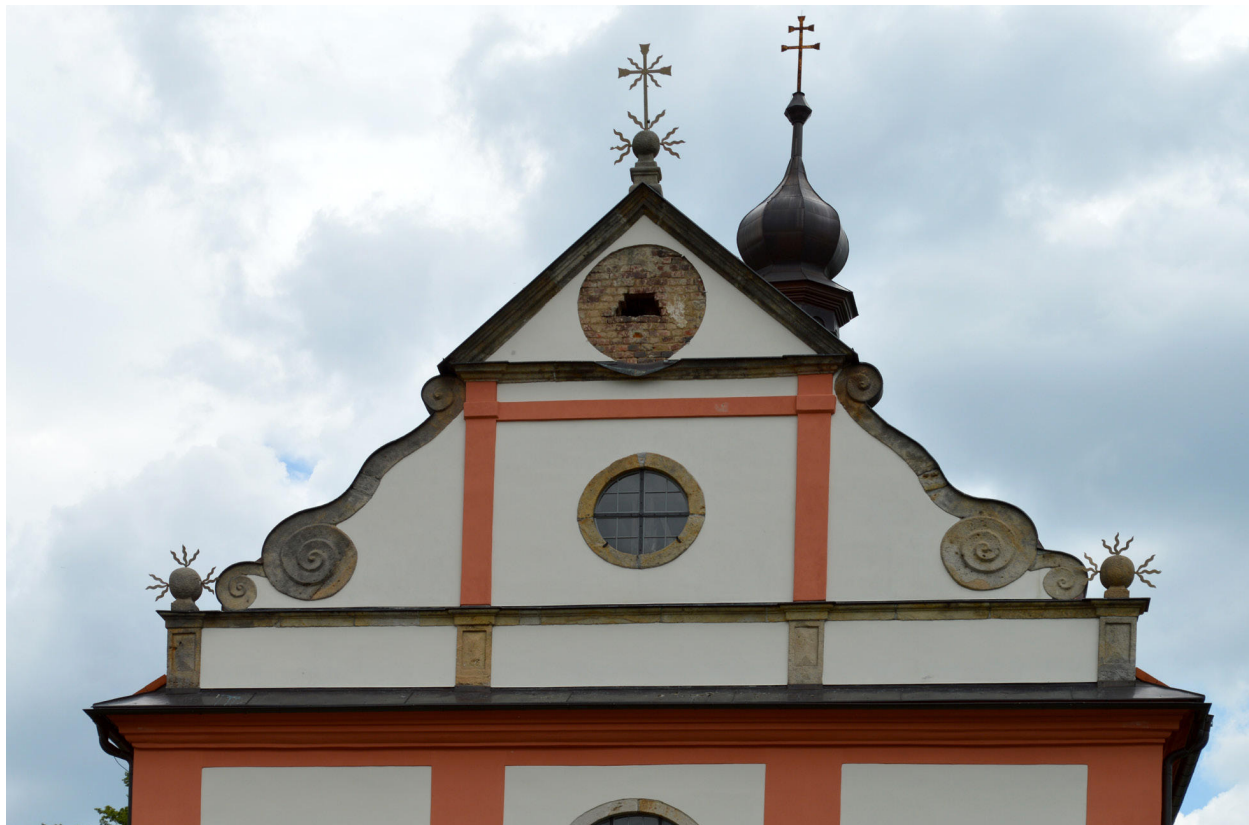
Obr. 4. Štít západního průčelí kostela. Foto: Václav Zeman, 2020.

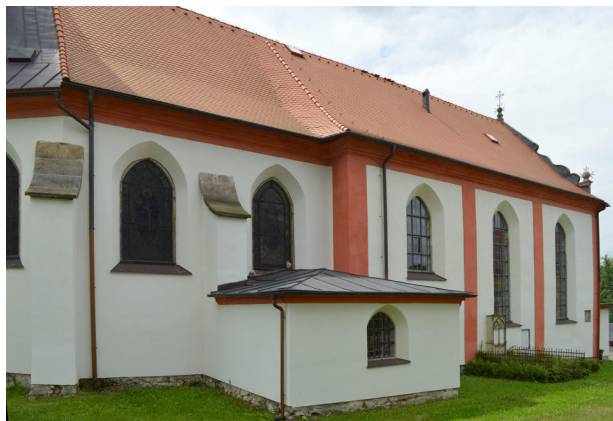
Obr. 7. Pohled na fasádu severní stěny lodi po regotizační úpravě. Foto: Václav Zeman, 2020.

Stavební práce pokračovaly roku 1837. Všechna doposud malá okna byla zvětšena a provedena na gotický způsob, tak jako okno v předchozím roce. Byly zřízeny dveře do kostela ze sakristie a protější předsíně a oba prostory byly adaptovány na otevřené předsíně. Došlo k přesunutí sakristie za oltář do podvěží a zde k proražení dvou oken. Dvě zpozděnice, osazené dříve v nikách po obou stranách hlavního oltáře, byly přesunuty do otevřených předsíní, niky pak zazděny a na epistolní straně zbudován nový vstup. Vysoké neforemné střechy oratoře a protější předsíně byly sníženy a pokryty plechem, přičemž dřevěná přístavba rozšířila oratoř do interiéru kostela, nově byla položena podlaha. Vedlejší oltáře sv. Barbory a Ježíšova jména byly zrušeny, kazatelna někdy umístěná na nároží pilíře pak přesunuta proti oratoři. U předsíně přístavěné před západní průčelí v minulém roce došlo k rozšíření na celou šíři lodi a na krajích byly vybudovány vstupy na empory, neboť dosavadní přístupy z kostela po schodišti byly velmi nepohodlné a překážely. Střechy kostela i věže dostaly nové okapy.³⁸

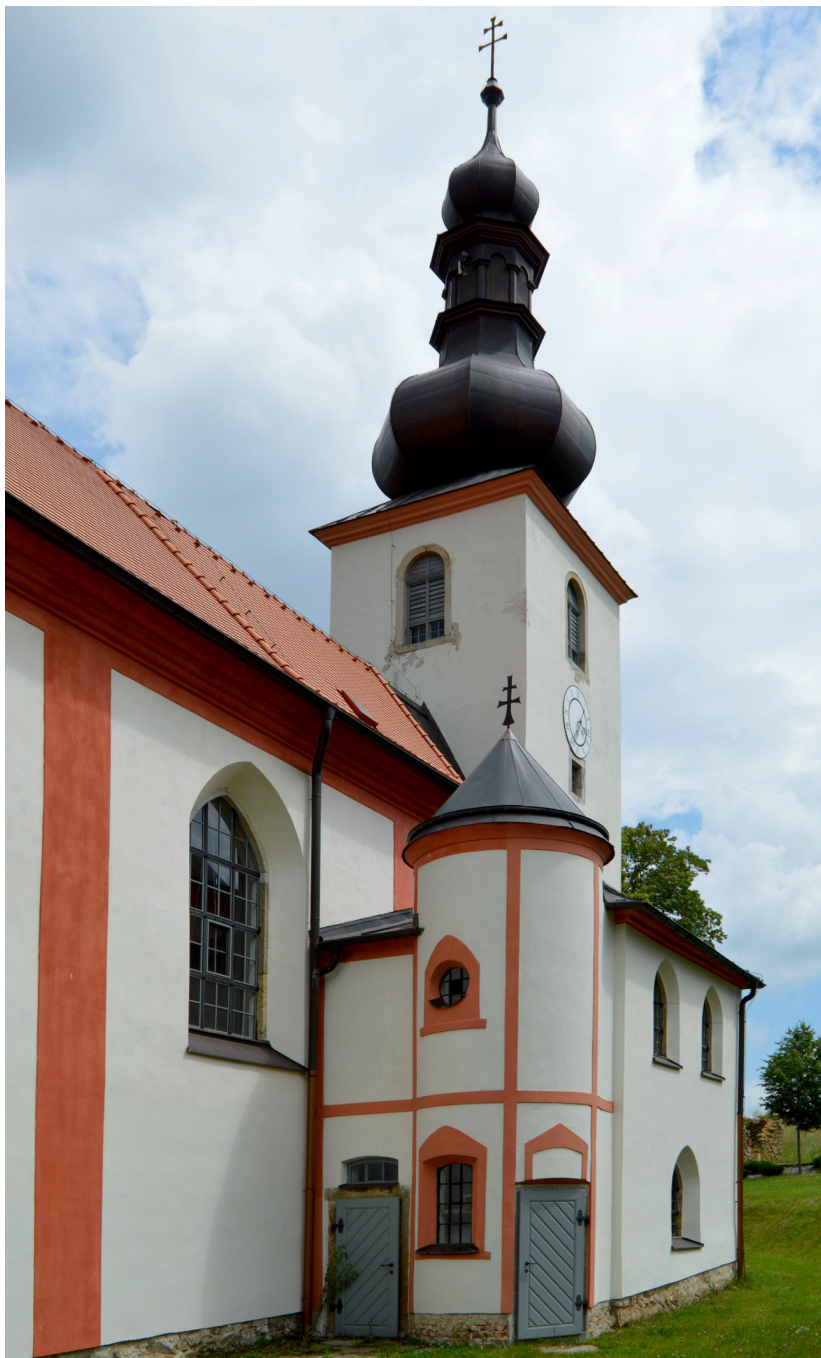
Obr. 12. Schodišťový rizalit z roku 1913 u oratoře. Foto: Václav Zeman, 2020.

V roce 1911 se uskutečnila oprava střešní krytiny na věži i oprava makovice a kříže. Roku 1913 došlo k úpravám vstupu na hraběcí oratoř. Staré dřevěné schodiště k oratoři ze 30. let 19. století bylo sneseno a stavitel Franz Eiselt realizoval na ji-

hozápadním nároží oratoře výstavbu nového válcového schodišťového rizalitu i celkovou vnější opravu kostela.⁶⁰

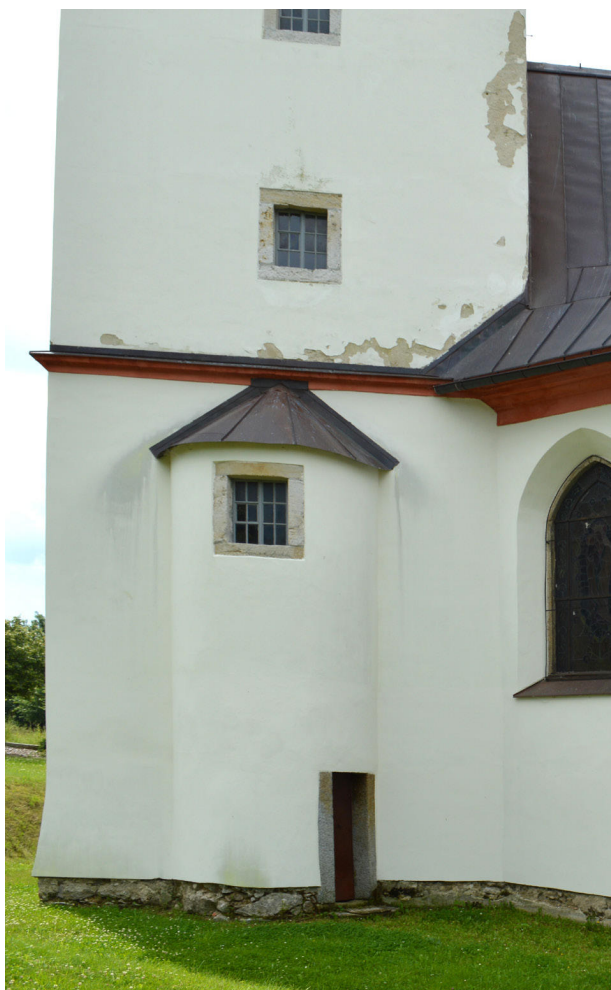
Obr. 20. Schodišťový rizalit při věži v Lipové.
Foto: Václav Zeman, 2020.

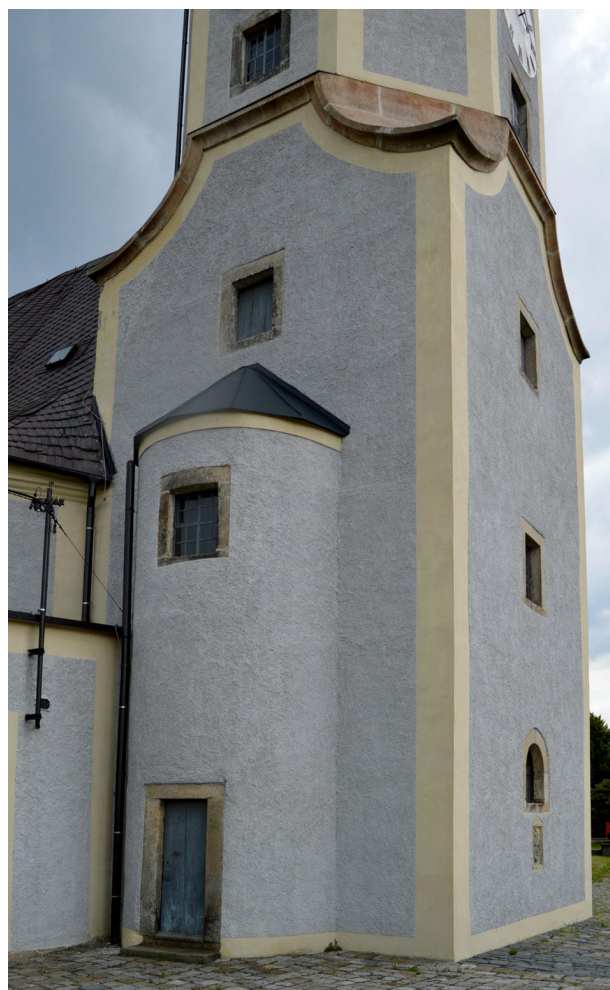
Obr. 21. Schodišťový rizalit při věži ve Velkém Šenově.
Foto: Václav Zeman, 2020.

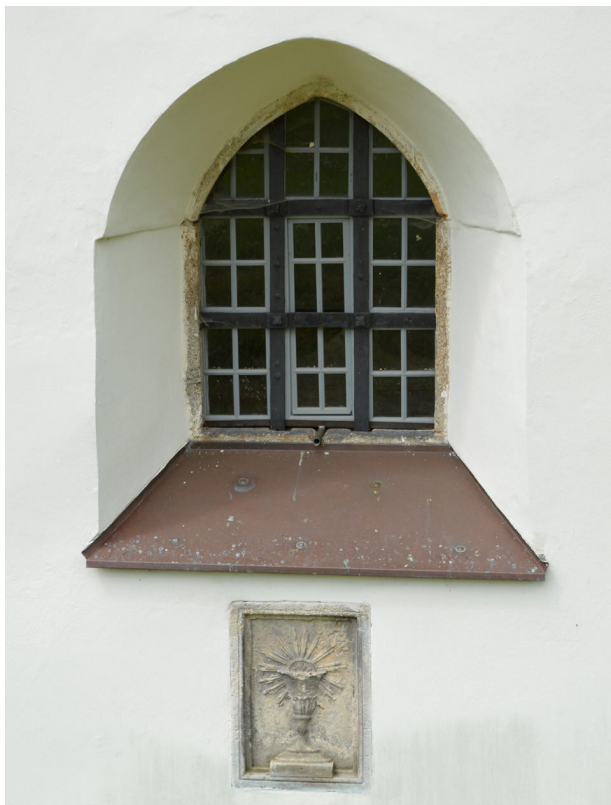
Obr. 22. Okénko a kamenný reliéf na východní stěně přízemí věže v Lipové. Foto: Václav Zeman, 2020.

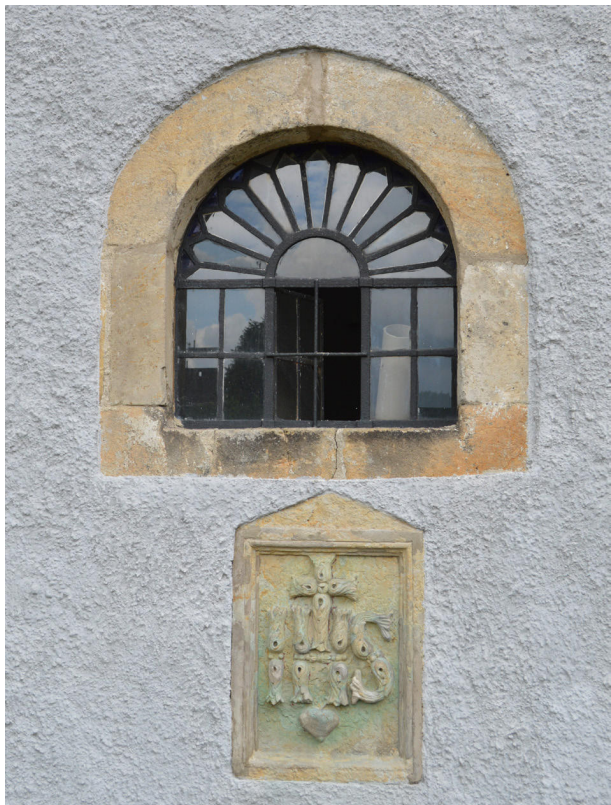
Obr. 23. Okénko a kamenný reliéf na východní stěně přízemí věže ve Velkém Šenově. Foto: Václav Zeman, 2020.
