## TOMÁŠ BROŽ – JAROSLAV SKOPEC – VOJTĚCH VANĚK – VÁCLAV ZEMAN

## KOSTEL SV. ŠIMONA A JUDY V MOJŽÍŘI

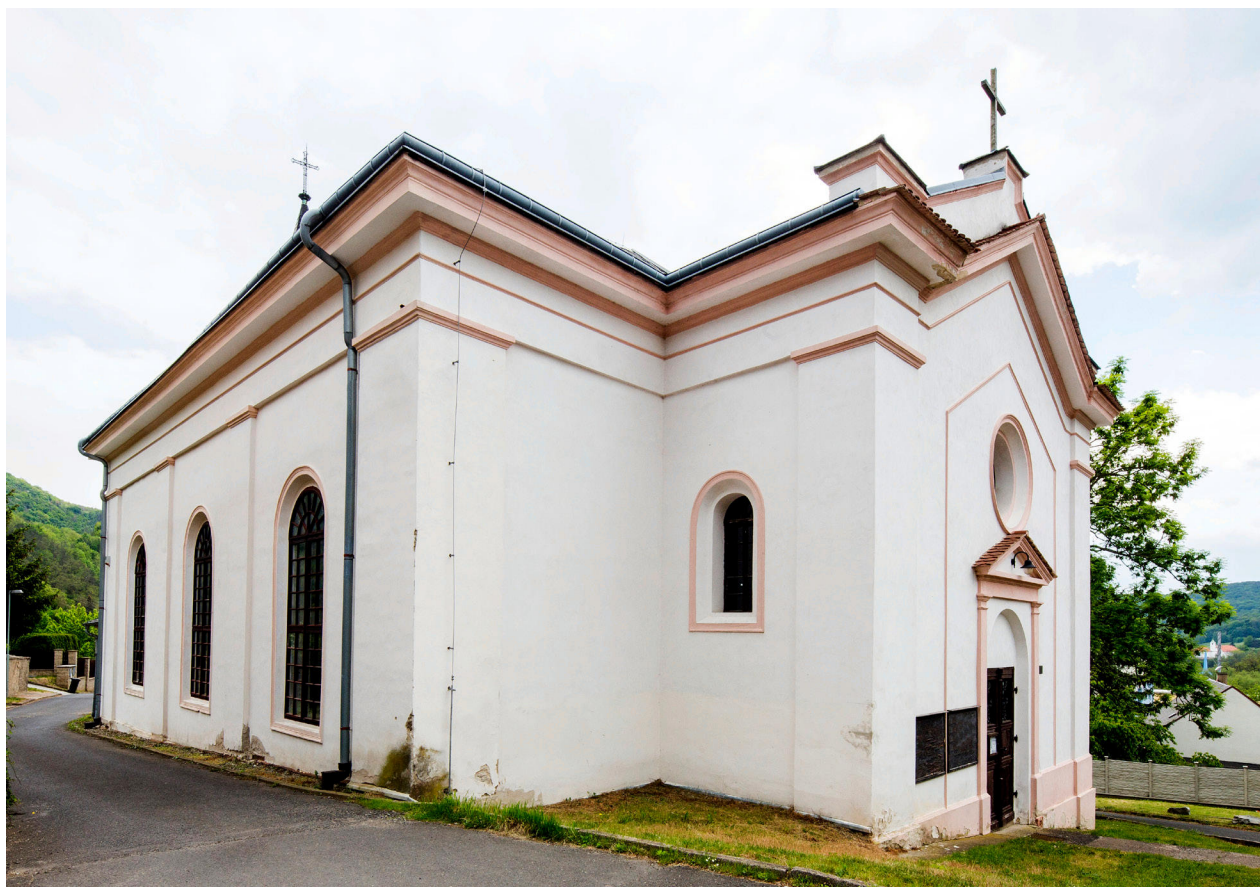
1) Mojžíř, kostel sv. Šimona a Judy, celkový pohled od severozápadu. Foto: Marta Pavlíková, 2020.

Obec Mojžíř patří mezi nejstarší obce v okolí Ústí nad Labem, ovšem tato skutečnost je běžnému návštěvníkovi projíždějícímu labským údolím více méně skryta. Uniformní panelová zástavba dokonale skrývá jádro obce a teprve hloubavý pohled odhalí věž kostela sv. Šimona a Judy (**obr. 1**), jehož historii a stavebnímu vývoji se nikdy nevěnovala důkladnější pozornost. V odborné literatuře,<sup>1</sup> která se omezuje na hesla v encyklopedických pracích, se jeho vznik klade do 14. století, v 15. století dochází k úpadku a chátrání, obnova je datována na konec 16. století a přestavba je uváděna v polovině 19. století.

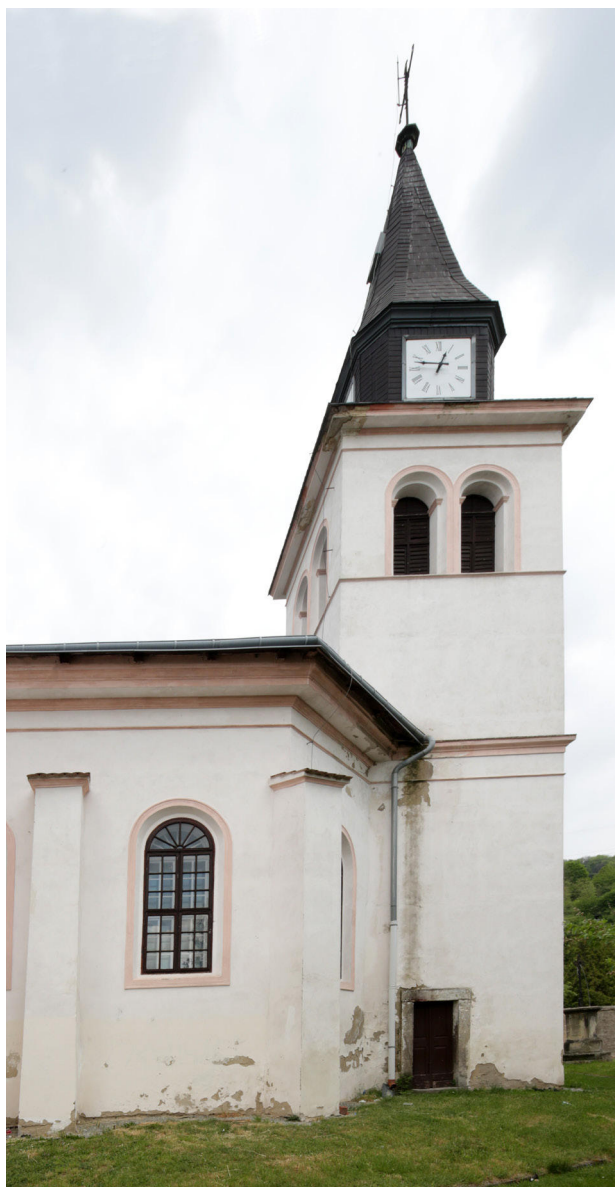
2) Jižní průčelí presbytáře a věže, pohled od jihu.  
Foto: Marta Pavlíková, 2020.

Orientovaný kostel sv. Šimona a Judy je situován uprostřed intravilánu obce a je tvořen obdélným trojlodím s navazujícím odsazeným polygonálním presbytářem (**obr. 2**), ke kterému je na východní straně přiložena hranolová věž. Na západní straně střední lodi je přistavěna patrová předsíň. Sakristie je vložena do severovýchodního koutu lodi a presbytáře.

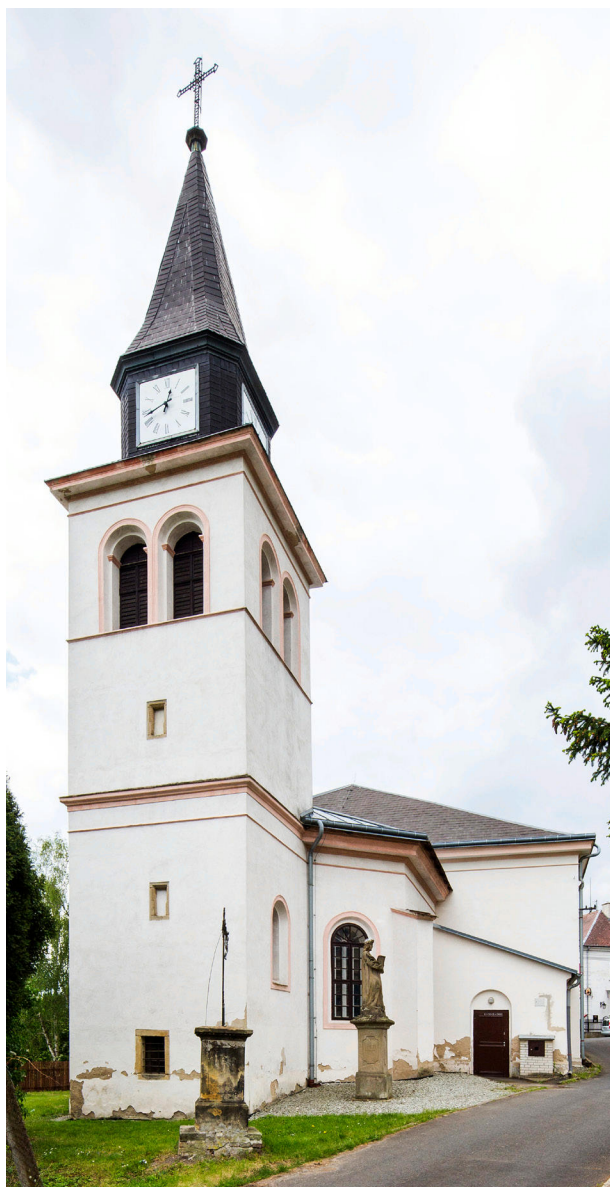
3) Celkový pohled od severovýchodu.  
Foto: Marta Pavlíková, 2020.

Stěny hranolové věže (**obr. 3**), která navazuje na východní stěnu presbytáře, jsou horizontálně členěny kordonovou římsou mezi prvním a druhým patrem věže. Jižní stěna je v úrovni přízemí prolomena obdélným vstupním otvorem

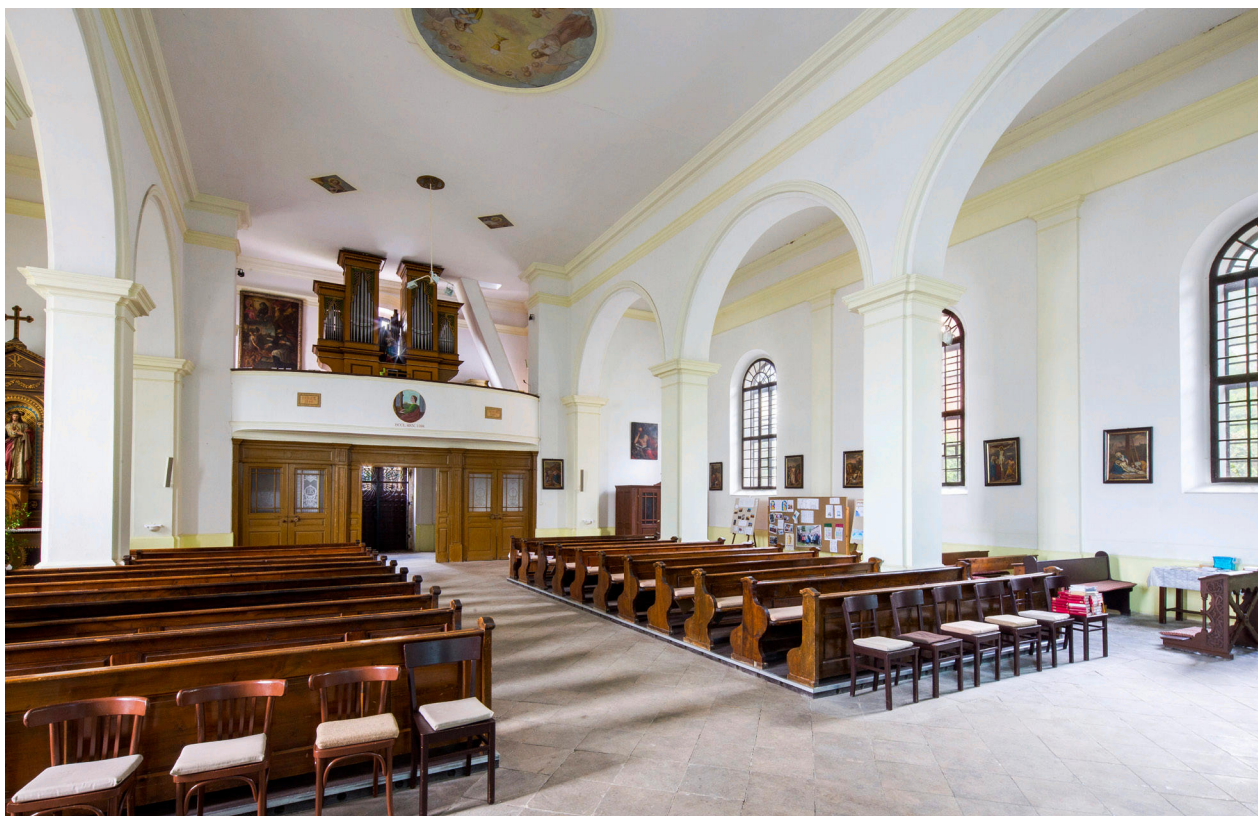
8) Pohled do lodi od jihovýchodu. Foto: Marta Pavlíková, 2020.

Předsíň je od lodi (**obr. 8**) oddělena dřevěnou stěnou tvořenou třemi dvoukřídlými dveřmi vzájemně oddělnými dvěma pilíři. Do prostoru předsíně otevírané dveře jsou rámové konstrukce, jejich horní polovina je vyplněna tabulkovými skly s leptanými ornamenty.

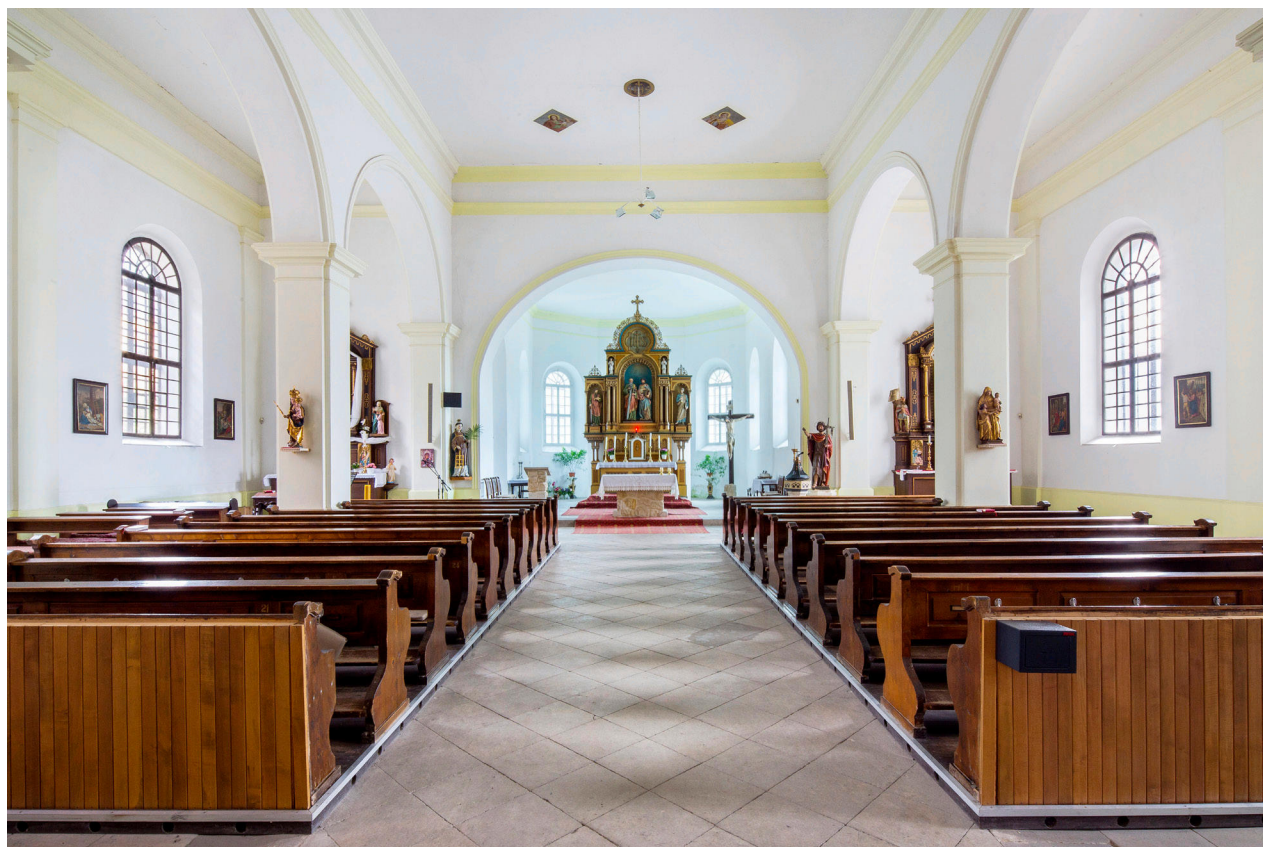
9) Pohled do lodi a presbytáře od západu. Foto: Marta Pavlíková, 2020.

Presbytář (**obr. 9**) je od střední lodě oddělen elipsovité ukončeným vítězným obloukem, po jehož celém obvodu probíhá ze strany lodě profilovaná štuková šambrána. Presbytář je plochostropý s výrazným fabionem s profilovanou římsou po celém obvodu. Prostor je osvětlován pěti okny, dvě jsou v jižní stěně, po jednom je v severní, severovýchodní a jihovýchodní zdi. Okna jsou konstrukčně shodná s okny lodí, jen obdélná křídla jsou šestitabulková a půlkruhové křídlo je

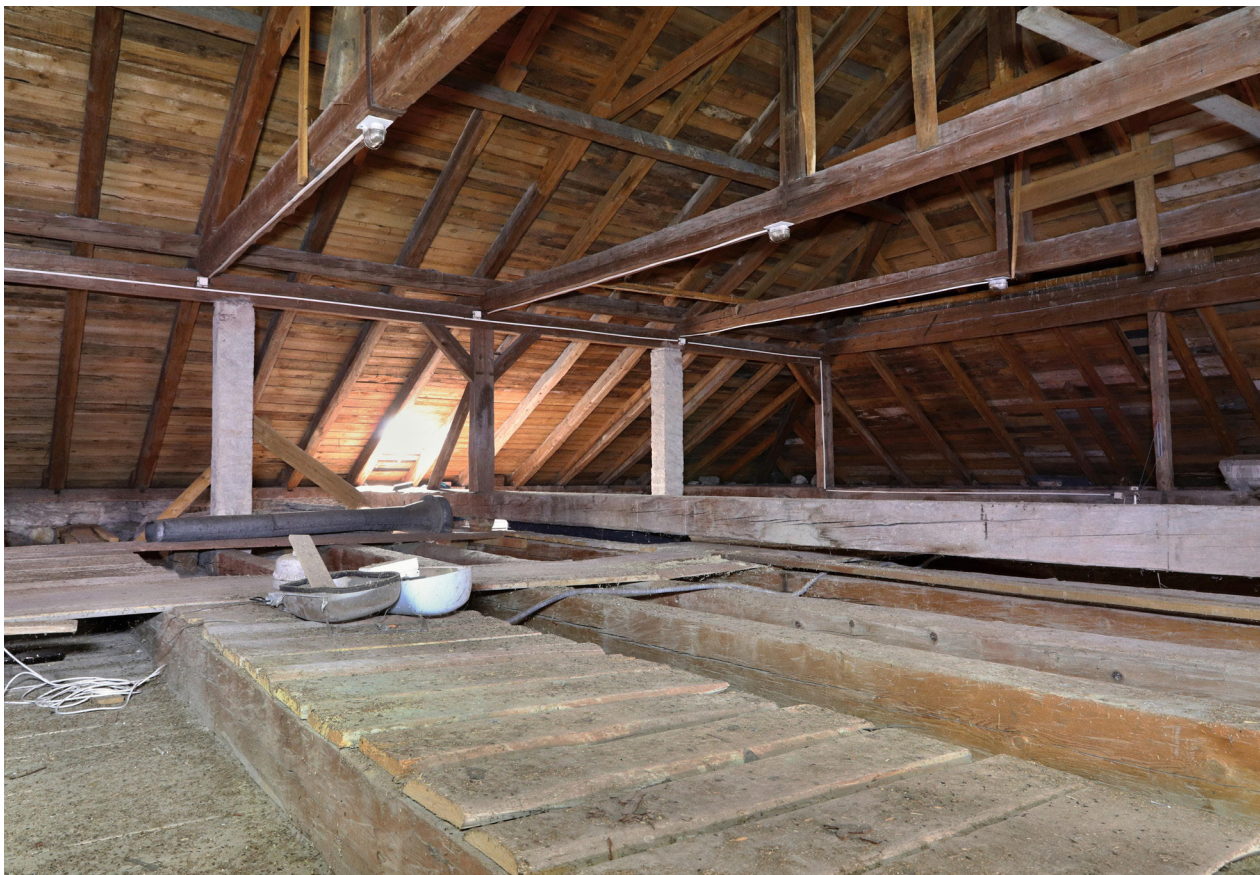
10) Krov lodi, pohled od severovýchodu. Foto: Tomáš Brož 2021.

Krov nad lodí je přístupný příkrým jednoramenným scho-  
dištěm, které začíná na severní straně kruchtě. Krovová kon-  
strukce (**obr. 10**) je hambalkové soustavy s dvojicí podélných  
stojatých stolic. Mezi pěti plnými vazbami jsou vždy dvě vazby  
mezilehlé. Krov nad presbytářem je novodobý.

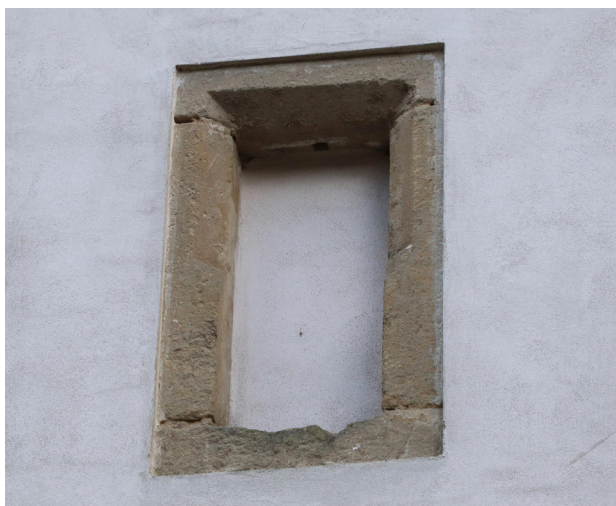
11) Detail okenního otvoru v 1. patře východního průčelí věže.  
Foto: Tomáš Brož 2021.

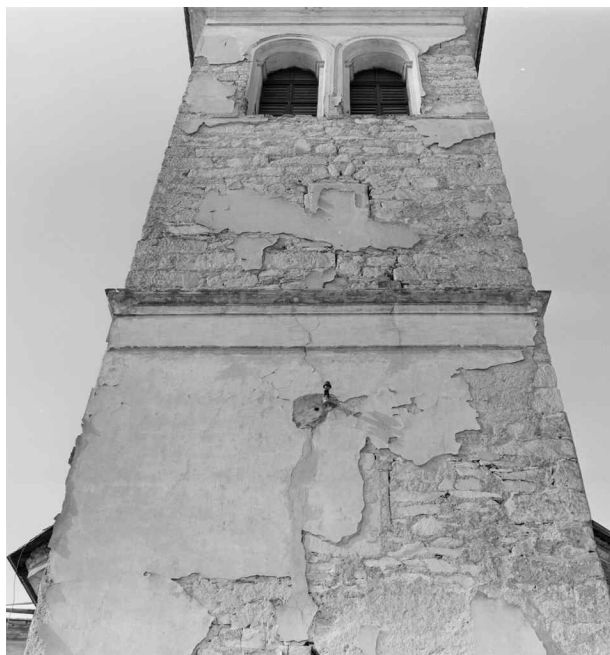
12) Východní průčelí věže před opravou omítek, pohled od východu. Foto: Roman Kurša 1993.

hrubě tesanými kvádríky. Nároží jsou svázána méně pravidelnými a špicováním hrubě opracovanými pískovcovými kvádry (obr. 12). Obě tyto předpoklady potvrzuje dendrochronologické datování, které klade mýcení dřeva použitého na štenýř a zvonovou stolicí do přelomu let 1589–1590.<sup>28</sup>

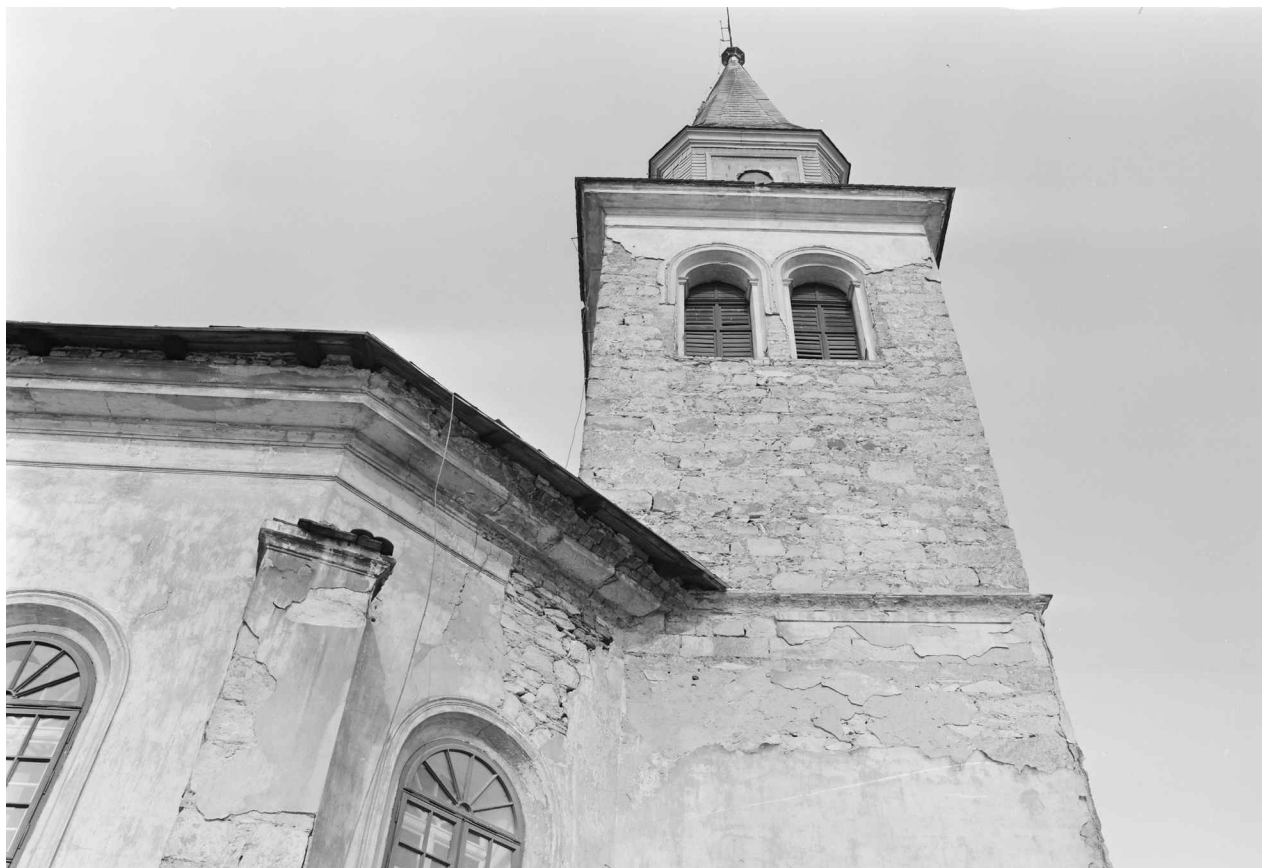
13) Jižní průčelí věže a jihovýchodní průčelí presbytáře před opravou omítek, pohled od jihu. Foto: Roman Kursa 1993.

Z fotografií, které zachycují místa na presbytáři s opadanou omítkou, vyplývá, že zdivo presbytáře má obdobnou skladbu jako zdivo věže. Opět převažuje lomový kámen (obr. 13), opěráky přiložené k presbytáři jsou vyskládány z hrubě tesaných, a ne příliš pravidelně osazených pískovcových kvádrů, které jsou podobně jako na věži opracovány špicováním. Způsob navázání zdiva presbytáře a věže bohužel určit nelze. Podle způsobu zdění a opracování kamenných článků je ale možné usuzovat, že minimálně horní část presbytáře patří do stejné stavební fáze jako věž. Je pravděpodobné, že to platí také pro půlkruhově ukončené okenní otvory, neboť na krátké výšce jihovýchodního okna zbavené omítek je patrné, že záklenek je vyskládán z hrubě tesaných kvádrů a zároveň nic nenasvědčuje tomu, že by se jednalo o druhotnou úpravu okenního

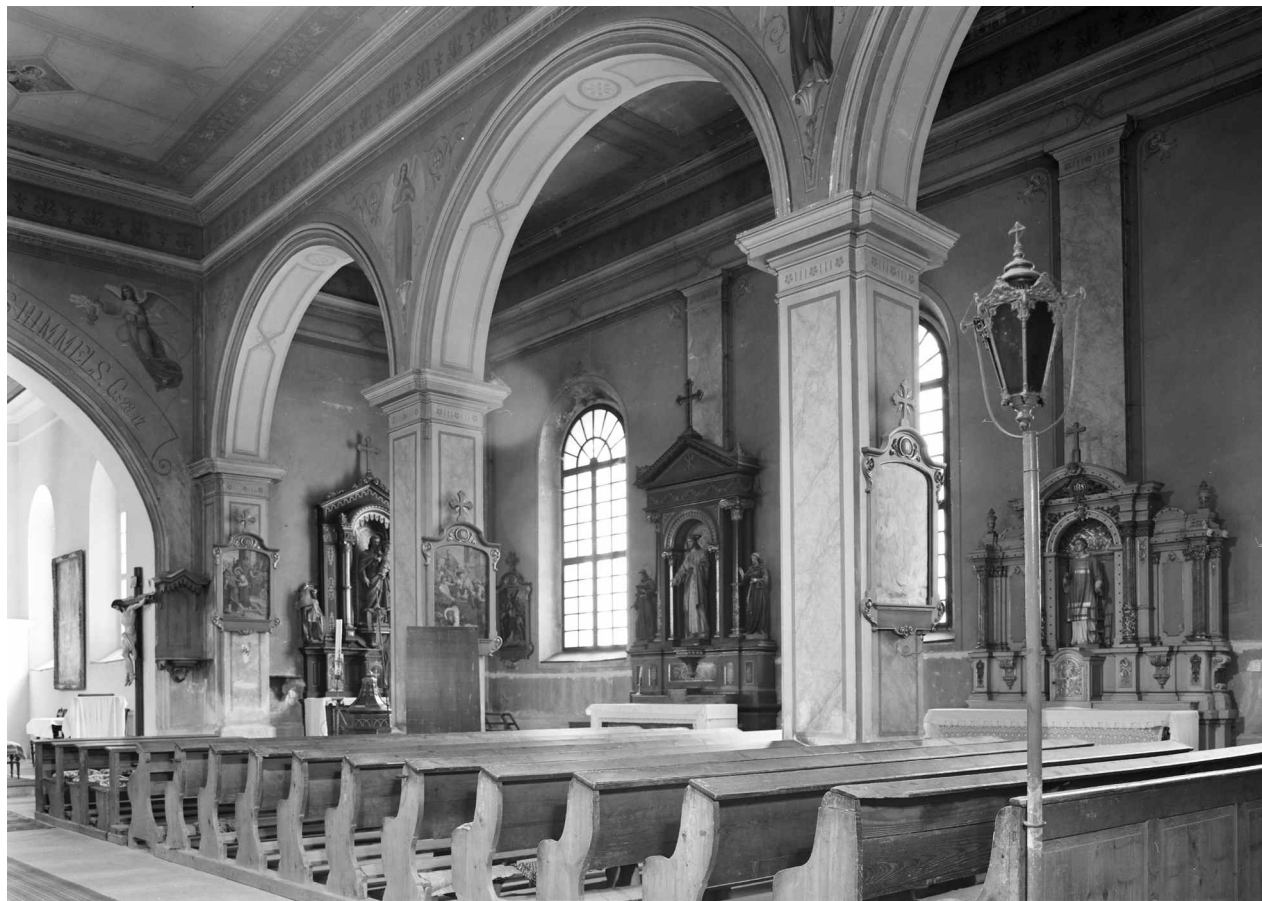
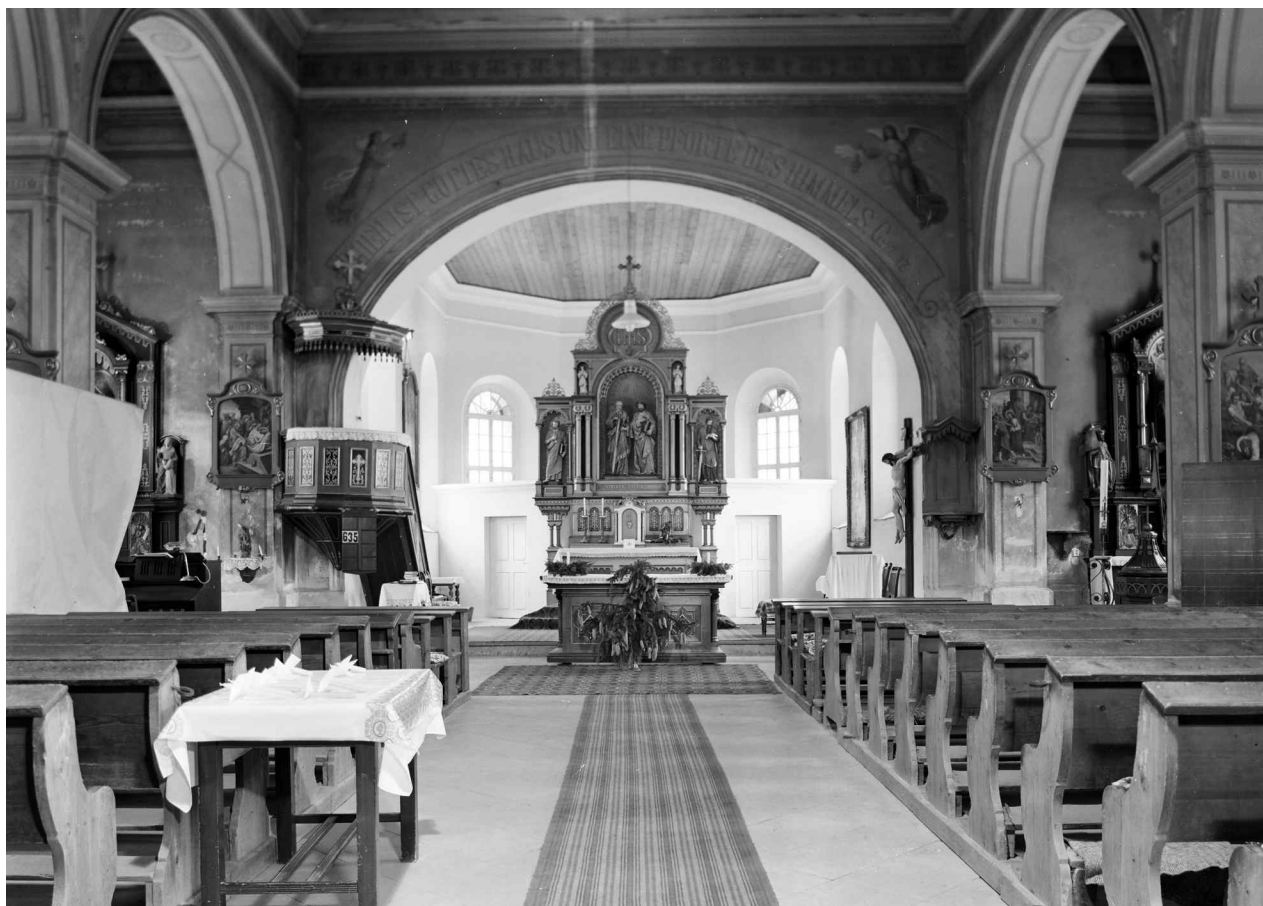
18) Interiér lodě s původní výmalbou z poloviny 19. století, pohled od jihovýchodu. Foto: Roman Kursá 1993.

19) Interiér loďe a presbytáře s původní výmalbou z poloviny 19. století. Foto: Roman Kursa 1993.

kterou nahradil rákosový strop. Interiér loďe a pravděpodobně i presbytáře<sup>61</sup> byl pojednán opakujícím se eklektickým dekorem v kombinaci s iluzivním mramorováním na plochách pilířů a pilastrů. Uprostřed stropu bylo kruhové zrcadlo s malovaným výjevem adorace eucharistie, které v rozích doplňovala čtvercová pole s polopostavami evangelistů. Ve cviklech arkád a vítězného oblouku výzdobu doplňovaly vedle rozvilin vznášející se stylizované postavy andělů (**obr. 18 a 19**).

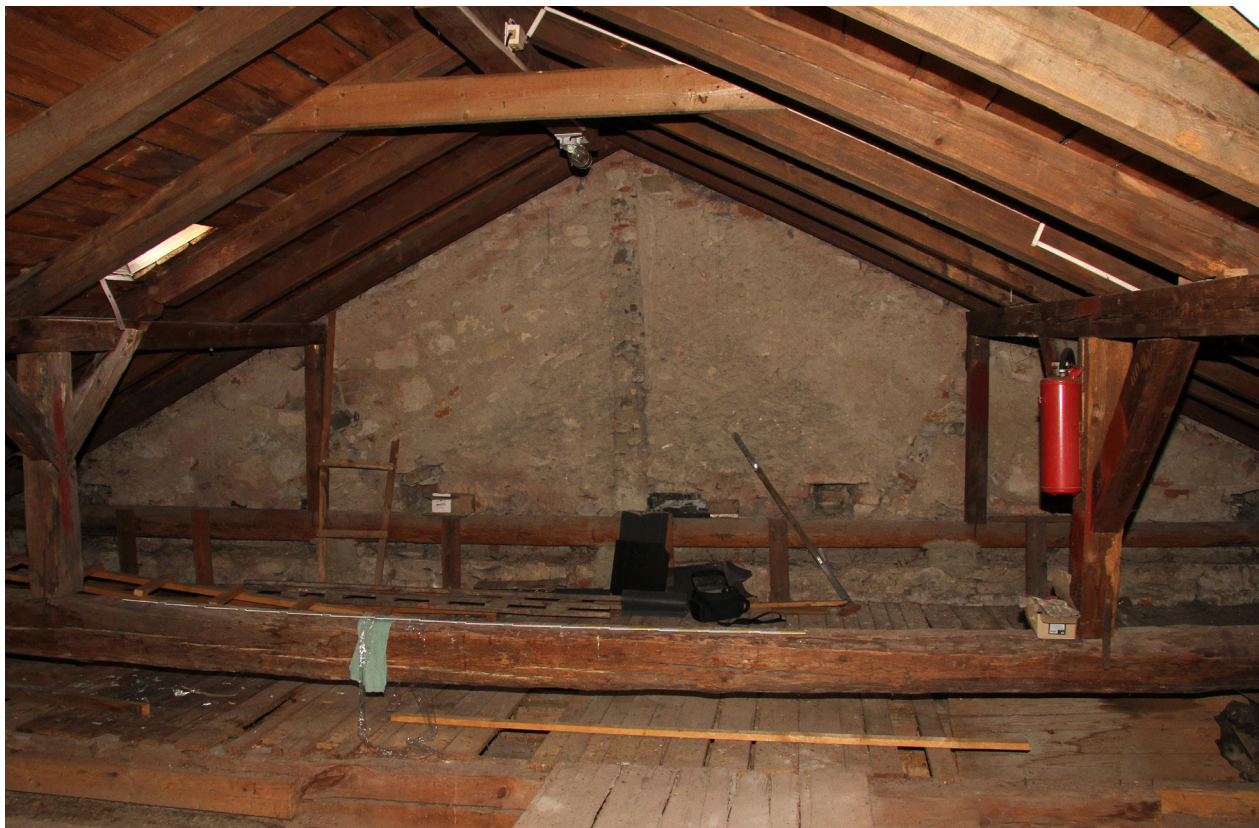
**20)** Rubová strana štítové stěny předsíně s otiskem původního krovu z roku 1846, který byl v roce 1863 nahrazen současnou konstrukcí. Foto: Jaroslav Skopec 2021.

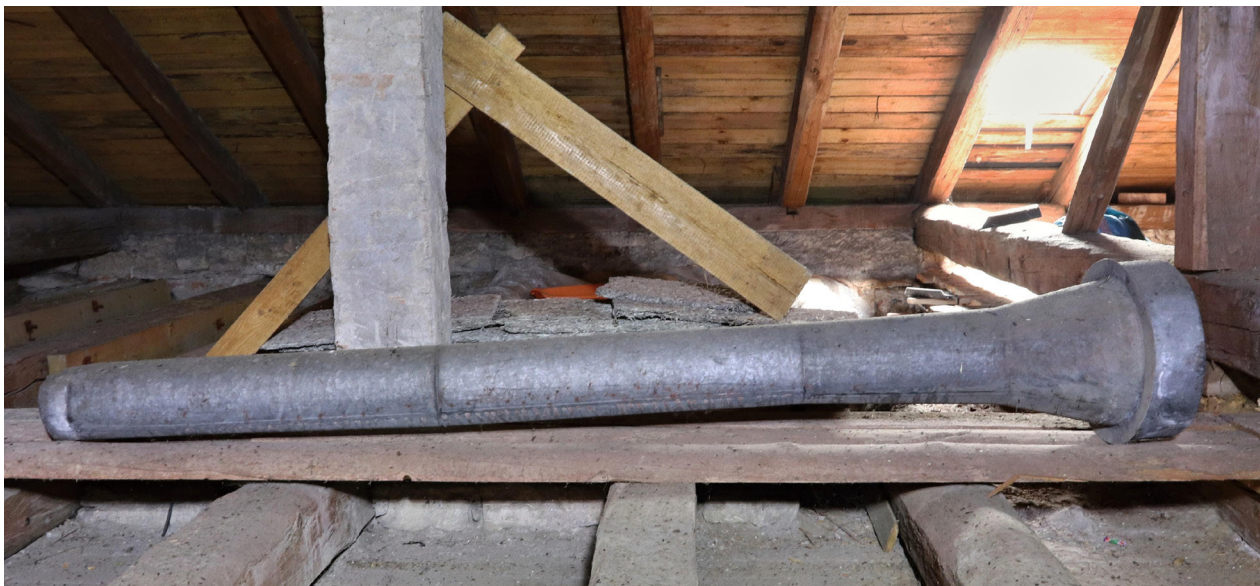
21) Dochovaná část komínku odvzdušnění kostela. Foto: Tomáš Brož 2021.

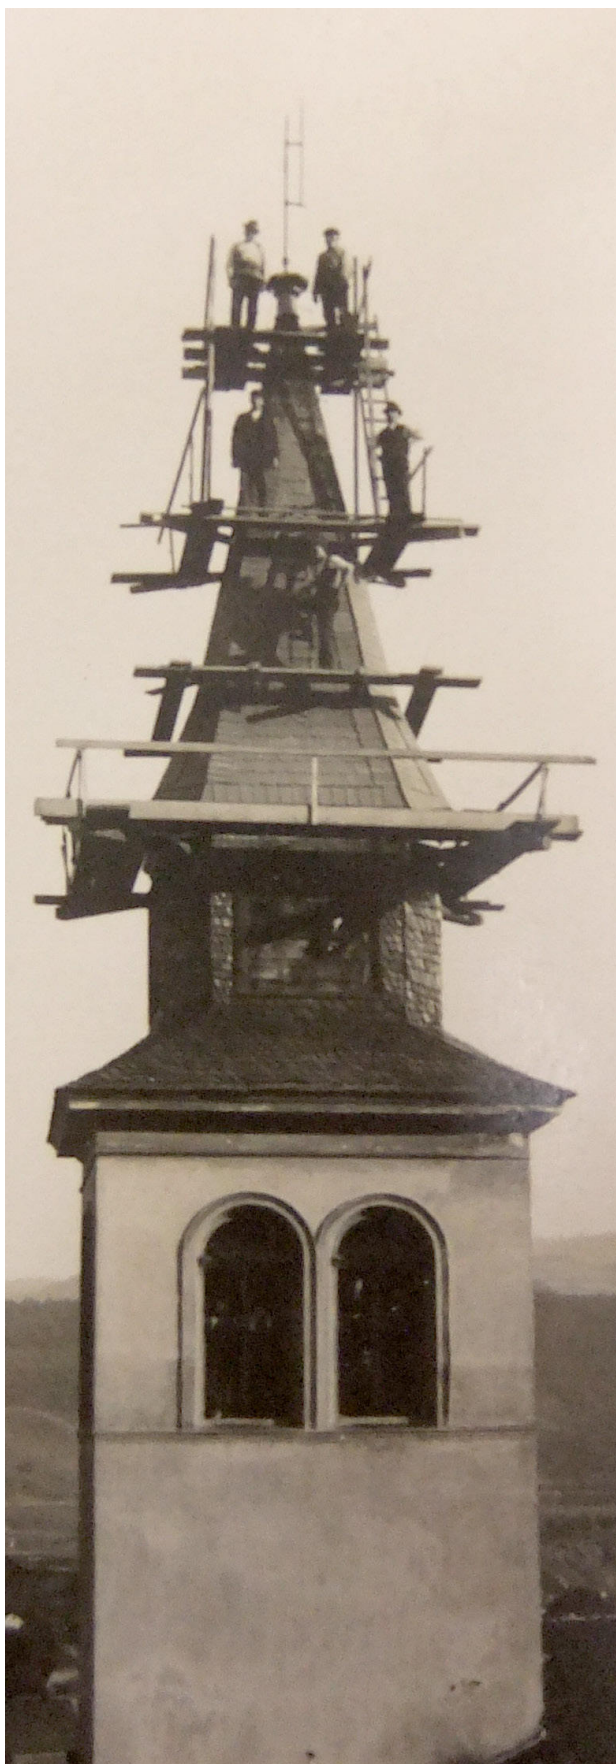
23) Fotografie z opravy střešní krytiny věže v roce 1925 (AM Ústí nad Labem, AO Mojžíř, fotografická příloha obecní kroniky).
