ANTONÍN KADLEC

STŘEDOVĚKÉ NÁSTĚNNÉ MALBY V KOSTELE SV. MÁŘI MAGDALENY
V ZUBRNICÍCH

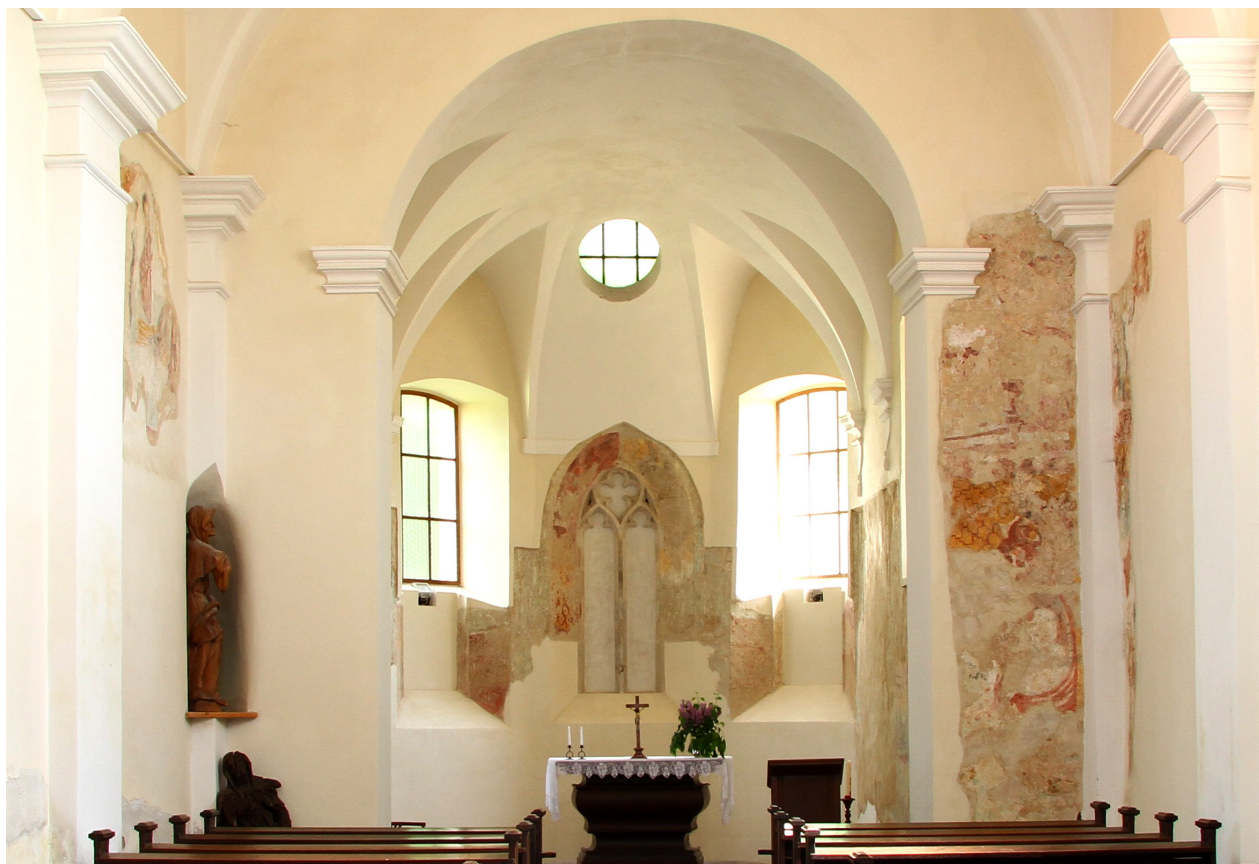
1) Kostel sv. Máří Magdaleny, Zubrnice, celkový pohled do presbytáře. Vlevo k vidění umístění scény vjezdu Krista do Jeruzaléma. V ose se nachází středověké okno a pozůstatek další dvojice gotických otvorů. Po pravé straně je patrný motiv tlamy leviatana a zbytky vyobrazení Panny Marie Ochraniitelky, podrobněji viz níže. Foto: NPÚ ÚOP v Ústí nad Labem, Kateřina Neumannová, 2012.

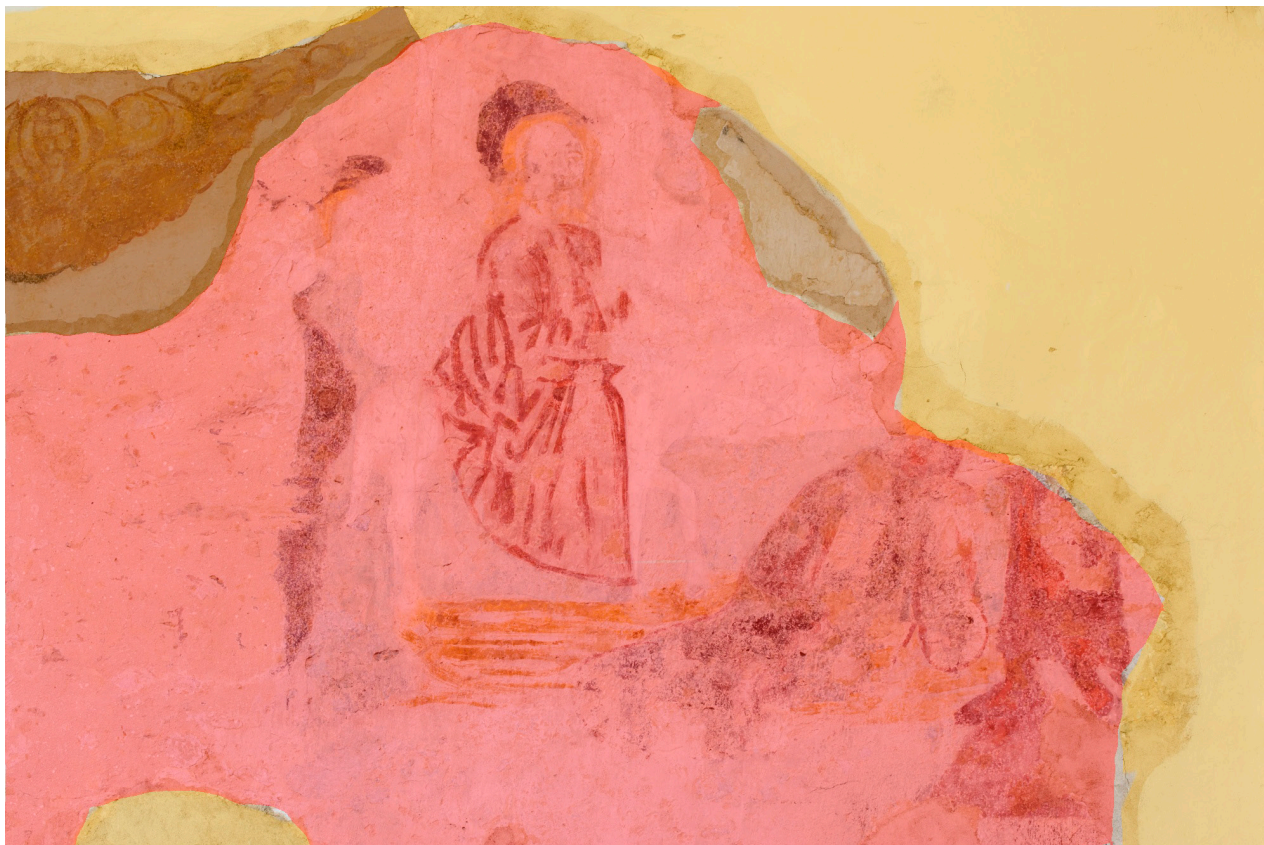
2a) Kostel sv. Máří Magdaleny, Zubrnice. Severní stěna lodi. Barokní (?) feston a Vjezd Krista do Jeruzaléma. Orientační grafické vyznačení jednotlivých vrstev omítek. Žlutá: poslední vrstva, hnědá: barokní (?) vrstva, červená: středověká vrstva. Foto: NPÚ ÚOP v Ústí nad Labem, Kateřina Neumannová, 2012.

V lodi kostela se restaurátorům podařilo výše zmíněnou „postavu světice“ konečně správně určit jako Ježíše jedoucího na oslu a feston dříve spojovaný ještě s renesancí spojili logičtěji až s barokem (**obr. 2a**).²⁹ Zbylé výjevy autoři zprávy označují jako nečitelné. Od té doby se námětům maleb bohužel nikdo nevěnoval.

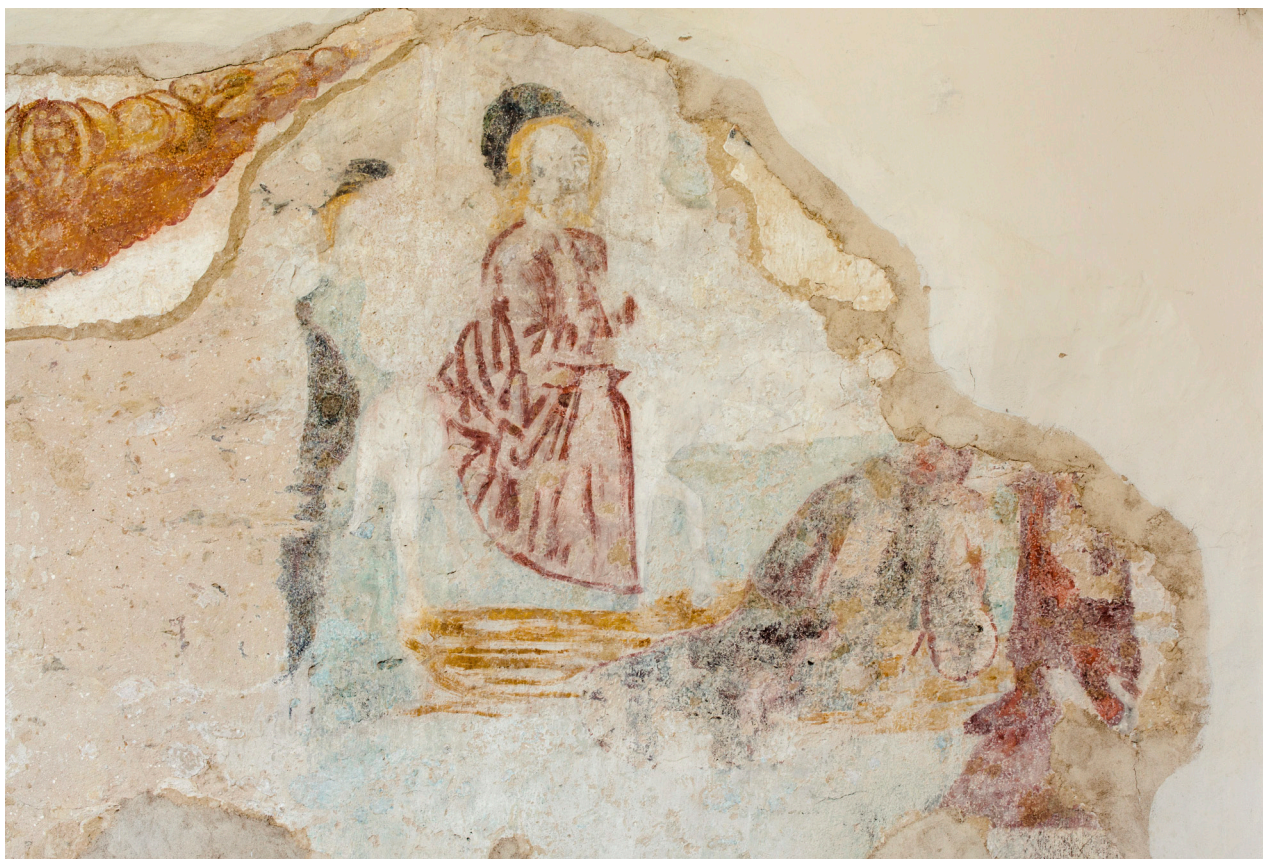
2b) Kostel sv. Máří Magdaleny, Zubrnice. Severní stěna lodi. Barokní(?) feston a Vjezd Krista do Jeruzaléma. Foto: NPÚ ÚOP v Ústí nad Labem, Kateřina Neumannová, 2012.

Na **severní stěně lodi** je patrná mladší malba s motivem festonu na suché omítkě, naposledy označená jako barokní (uvažovalo se o renesanční vrstvě). Vpravo od ní se nachází středověká figurální malba s motivem **vjezdu Krista do Jeruzaléma**, viz (**obr. 2b**). Kristus sedí na oslu oděný v červeném dlouhém řaseném oděvu s bohatou lámanou drapérií. Tvář

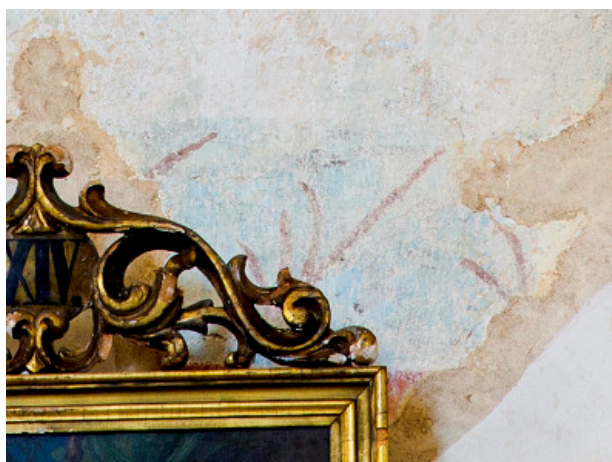
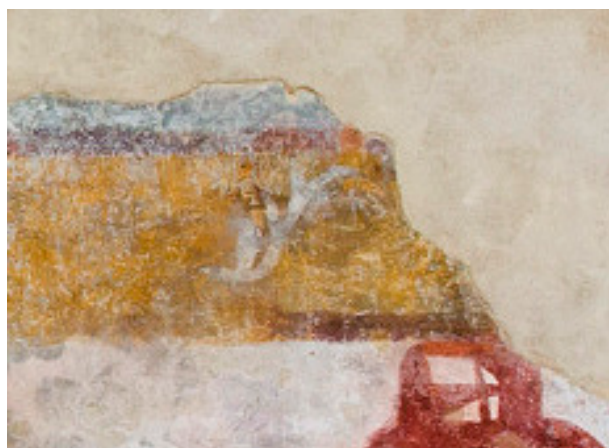
3a, b, c) Kostel sv. Máří Magdaleny, Zubrnice. Charakteristický vzor oddělovacích pásů, a) jižní strana lodi, b) Severní strana presbytáře, c) severní strana lodi. Foto: NPÚ ÚOP v Ústí nad Labem, Marta Pavlíková, 2020.

Krista lemují žluté vlasy, za kterými je zřetelný dnes již (patrně z důvodu oxidace) tmavý nimbus. Z tváře Krista se dochovaly jen hrubé rysy. Lze rozeznat nos i levé oko, ústa a střížený vous. Další figura se nacházela za Kristem, podle zlomku svatozáře (?) snad jde o jednoho z apoštolů (sv. Petr?). Jinou postavu najdeme vpředu, kde před osla pokládá svůj žlutý plášť. Scéna je orientovaná směrem k presbytáři. V pravé části fragmentu nejspíš zachycuje další postavu, ze které ovšem zůstal pouze zlomek červené drapérie a nohou. Je pravděpodobné, že postav mohlo být v pravé části výjevu více. Jen velmi špatně je zřetelná úroveň terénu a vpravo od Kristovy tváře je snad pozůstatek koruny stromu. Jednotlivé motivy byly oddělené širokými pásy s výzdobou. Bledě modré pásy, jež jsou opatřeny tvarově neurčitým motivem, jenž může na první pohled připomínat zjednodušené parůžky, jsou dále zespod ohraničeny rudým pruhem (**obr. 3a, b, c**).

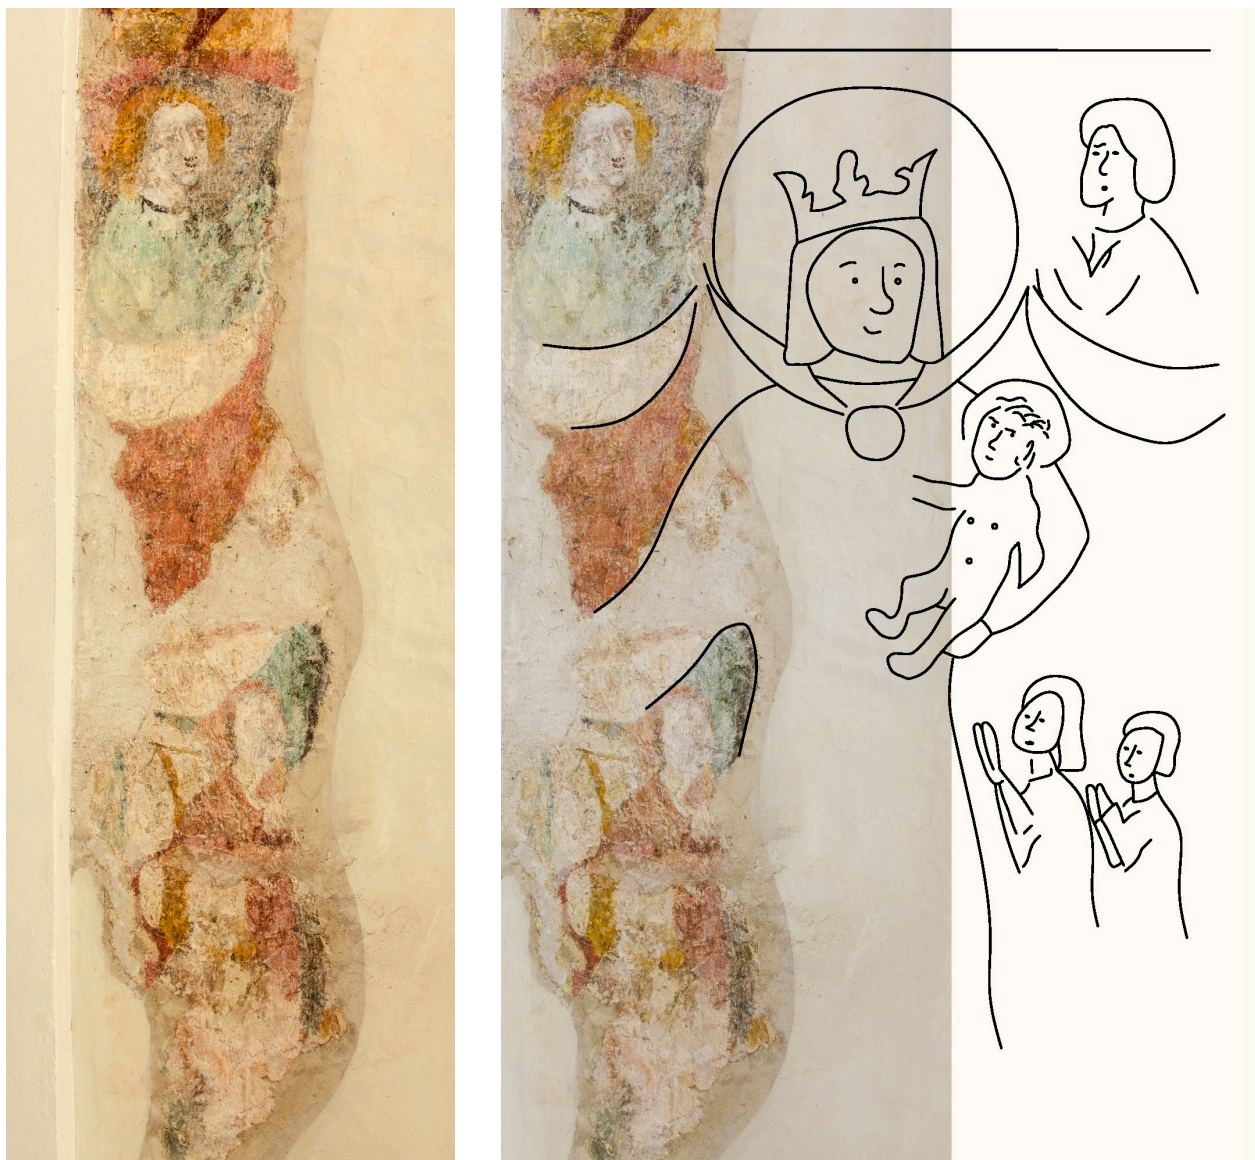
4a) Kostel sv. Máří Magdaleny, Zubrnice. Jižní stěna lodi. Fragment Panny Marie/Madony Ochránitelky. Foto: NPÚ ÚOP v Ústí nad Labem, Marta Pavlíková, 2020.

4b) Kostel sv. Máří Magdaleny, Zubrnice. Jižní stěna lodi. Fragment Panny Marie/Madony Ochránitelky, náznaková rekonstrukce. Návrh: Antonín Kadlec, provedení: Jaroslav Skopec.

Na **jižní straně lodi** je patrná polopostava v zeleném šatu, její tvář je rámována žlutými vlasy a oděv má tmavým pruhem lemovaný límeček. Zřetelná jsou ústa, nos i levé oko postavy. Výrazně níže je pak naznačeno několik obličejů a sepnuté ruce. Pravděpodobně se jedná o fragment **Panny Marie/Madony Ochránitelky** v nadživotní velikosti, náznaková rekonstrukce viz **obr. 4a, b**. Z celého monumentálního výjevu se dochoval jen cca 56 cm široký a 4–5m vysoký pás. Zmíněnou polopostavu lze identifikovat jako asistujícího anděla. Andělé nezřídka přidržují plášť Panny Marie, jindy Bohorodičku například korunují.³⁴ Pod andělem je patrná diagonální linie pláště

Panny Marie, který v typickém ochranném gestu přikrývá modlící se postavy ve spodní části fragmentu. Není patrné, zda postavy stojí, nebo klečí.

Z postavy Panny Marie je zřetelná pouze pravá ruka v podobě světlého diagonálního pásu se záhybem rukávu. Z málo patrného výjevu lze jen těžko určit, z jaké společenské vrstvy jsou postavy pod pravíci Panny Marie. Postava vpravo má zřetelný vous, a jedná se tedy o muže.

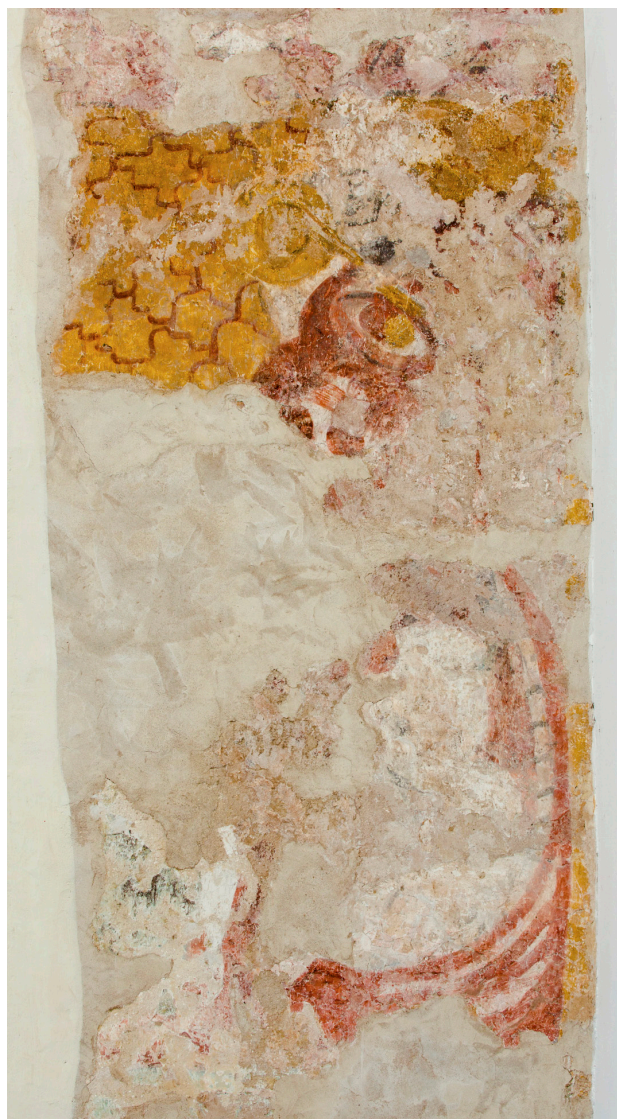
5a) Kostel sv. Máří Magdaleny, Zubrnice. Východní stěna lodi, vpravo od vítězného oblouku. Fragment tlamy leviatana. Foto: NPÚ ÚOP v Ústí nad Labem, Marta Pavlíková, 2020.

Na **východní stěně lodi**, jižně od vítězného oblouku se nachází poslední nově identifikovaný motiv. Fragmentárně se zde dochovala **tlama leviatana**, viz **obr. 5a**. Žluté pozadí výjevu je členěné nepravidelnými červenými liniemi.⁴¹ Umělec použil tutéž rudou barvu i pro ztvárnění dnes již značně poškozené tlamy leviatana. Z celého výjevu jsou dobře patrné bílé stoličky a oko biblické příšery, jež symbolizuje ďábla či peklo, resp. bránu do něj. Jako pekelný chřtán je vyobrazována i ve středověkých Čechách. V kostele sv. Jakuba ve Chvojně (cca 1340), kostele sv. Mikuláše a Linharta v Dolních Slovnicích (poslední třetina 13. stol.),⁴² kostele Narození Panny Marie v Pičíně (1. pol. 14. stol.) nebo v kapli hradu Bečov (cca 1380?) je ale zachycen výrazně odlišným způsobem. Nestvůra, připomínající vlčí hlavu,⁴³ má na těchto vyobrazeních výrazně protáhlý chřtán a morda má spíše podobu položeného V, respektive U. V Pičíně je zřetelná podobná řada zubů jako v Zubrnici. Nejlepší srovnání zubnického leviatana představuje nástěnná malba v kostele sv. Jakuba v Prachaticích, která je kladena na přelom 15. a 16. stol.⁴⁴ Zde již biblická potvora otevírá svůj chřtán ze široka a vytváří obrácené C, stejně jako v Zubrnici. Morda leviatana z Prachatic má rovněž totožným způsobem vyvedené stoličky, srovnej **obr. 5a, b**.

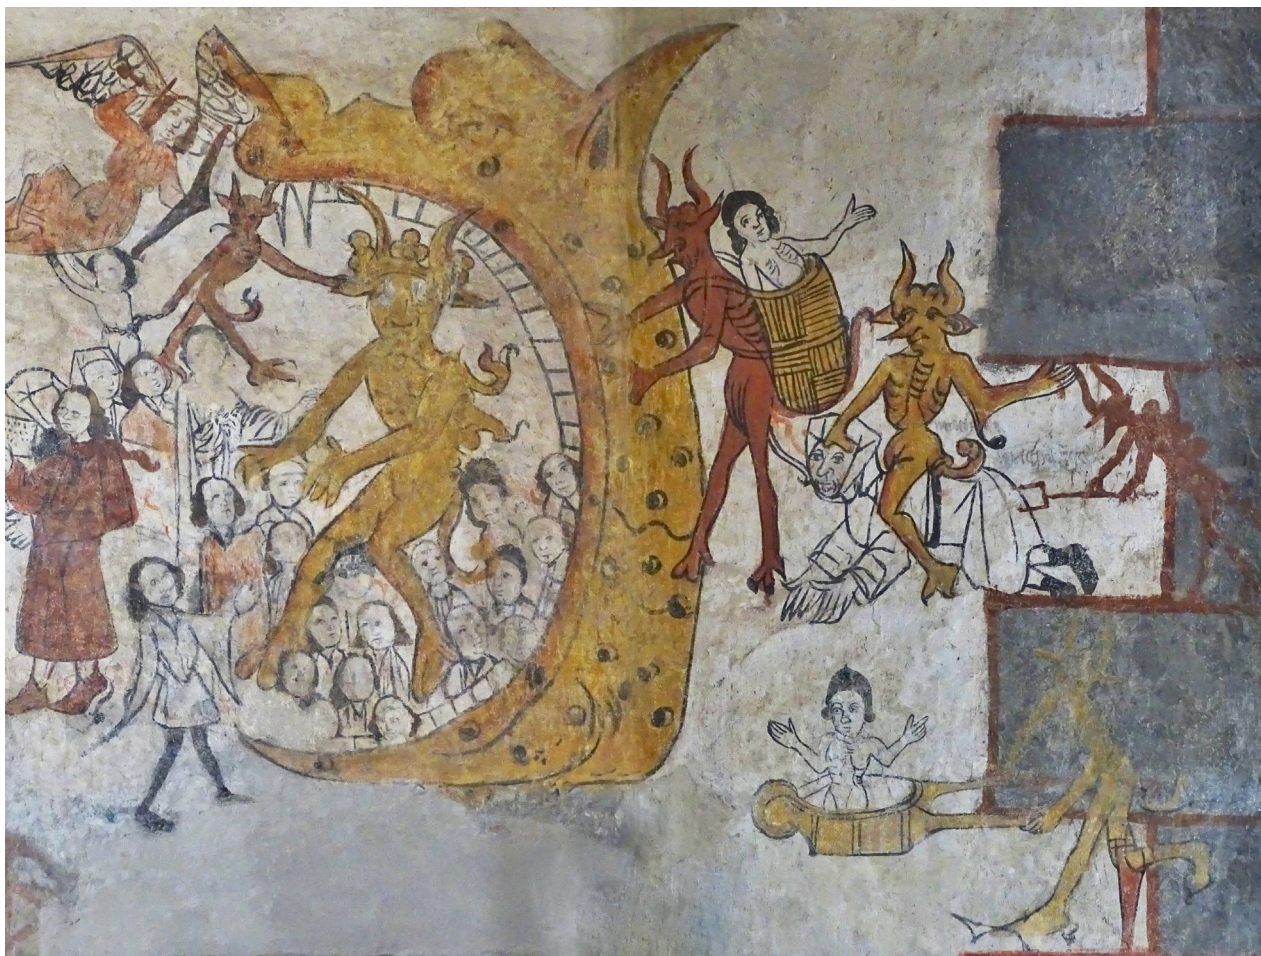
5b) Kostel sv. Jakuba Většího, Prachatice. Jihozápadní roh presbytáře, vlevo od vítězného oblouku. Tlma leviatana. Rozvinuté vyobrazení. Foto: NPÚ ÚOP v Ústí nad Labem, Antonín Kadlec, 2021.

Na vyobrazení v Zubrnici jakékoliv detaily scházejí a lze se jen dohadovat, jaký moment vyobrazení znázorňuje. Může se jednat například o motiv *Krista v předpekli*, *Vyvádění duší z pekla* nebo jen o *Peklo* samotné. V Prachaticích je malba dochována o poznání lépe než v Zubrnici a ke spatření je např. anděl s mečem či čert táhnoucí hříšníka do pekla. Chřtán leviatana je plný figur duší uvězněných v pekle a patrně jsou i strašlivé přední zuby příšery. Podobné detaily v Zubrnici zkrátka chybí.

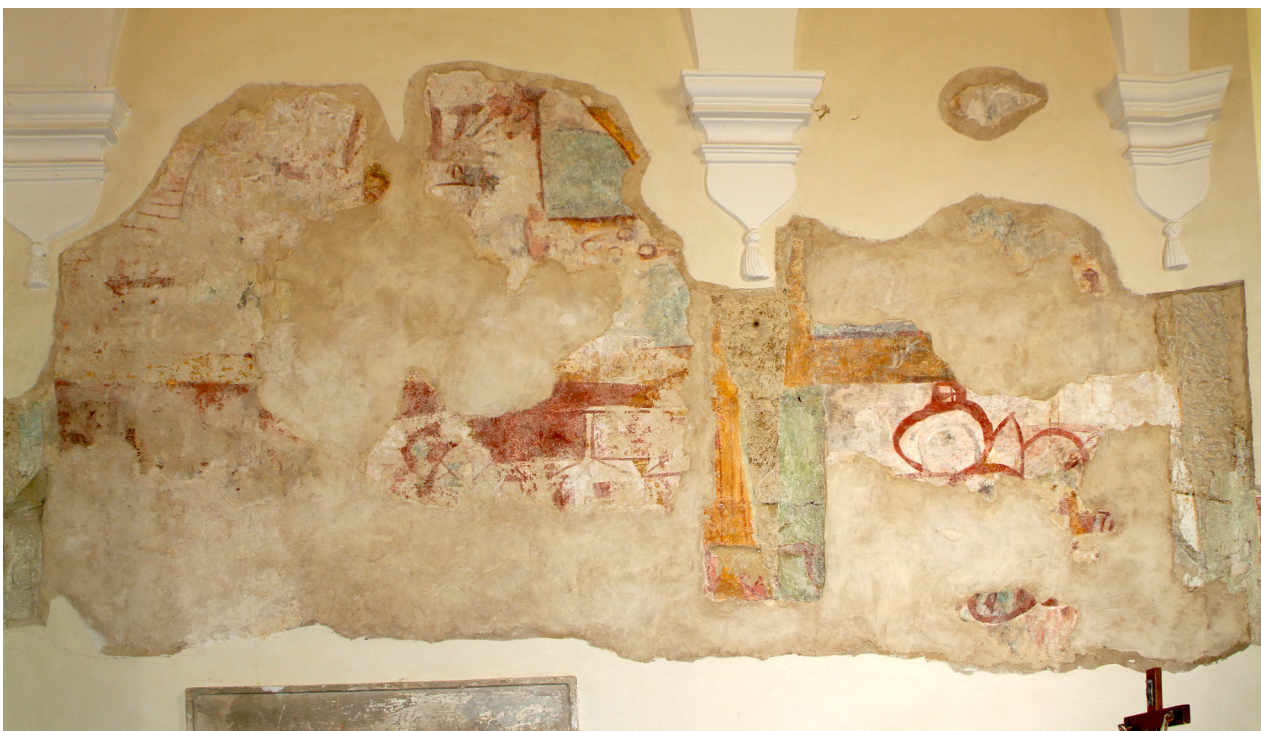
6) Kostel sv. Máří Magdaleny, Zubrnice. Severní stěna presbytáře, neidentifikované výjevy. Foto: NPÚ ÚOP v Ústí nad Labem, Marta Pavlíková, 2020.

Malby v presbytáři se i vzhledem k jejich stavu nepodařilo identifikovat. Fragments však prozrazují, že i zde se nacházely figurální scény oddělené barevnými pásy. **Severní stěna presbytáře**, **obr. 6**, je členěna dvěma klenebními poli, klenba samotná je v současnosti stržena. Nad úrovní původních konzol je malovaný horizontální dělicí pás, který od sebe odděloval jednotlivé motivy. Pás je žlutý s červenými konturami.

V levém poli je patrný žlutý závěs s tmavě červenými konturami, který pravděpodobně „odkrýval“ motiv v horní polovině plochy. Malba je v této části velmi poškozena, motiv je

neznámý. V pravé části vrchní poloviny pole je zřetelný žlutý horizontální pás s rudými kroužky. Vlevo kopíruje dnes již zaniklou klenbu několik linií. Ve spodní polovině 1. pole nesou malby geometrické tvary užívající červené a bílé barvy. Motiv neznámý.

V pravém poli severní stěny presbytáře je opět nejspíše závěs/rámec vyobrazení a u konzoly je zřetelný dělicí pás s již výše zmíněným neurčitým motivem, viz **obr. 6**. Pás je žlutý s červeným rámováním. Krom červené barvy je v dolní polovině maleb na neidentifikovatelném motivu užito i barvy zelené, studených tónů.

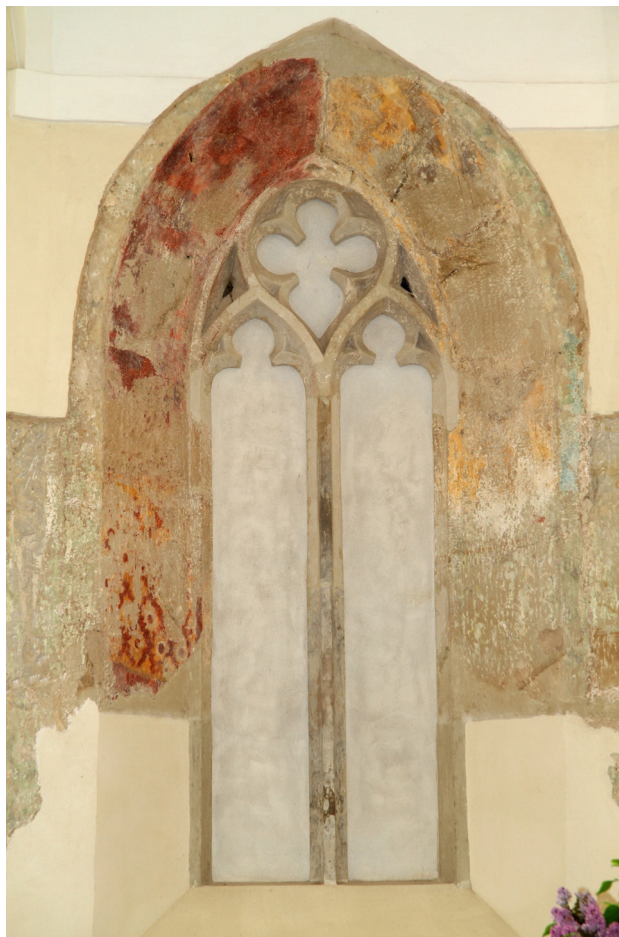
7) Kostel sv. Máří Magdaleny, Zubrnice. Okno v ose presbytáře.
Foto: NPÚ ÚOP v Ústí nad Labem, Marta Pavlíková, 2020.

Polygonální závěr má v ose gotické okno s kružbou (**obr. 7**). Po stranách se dochovaly špalety dalších dvou oken. Pigmenty jsou opět žluté, červené se stopami modro-zelené. Spodek levé špalety středního okna je zdoben obdobným motivem jako pozadí výjevu s leviatanem. Jedná se o žlutou podkladovou plochu členěnou červenými vlnovkami do jednotlivých, v tomto případě však symetrických, polí. Každé z nich je na rozdíl od předchozího motivu doplněno jádrem v podobě červeného bodu. Střední okno má vrchní část špalety řešenou rozdílně. Levá strana je rudá, pravá žlutá.

Zatímco u pravého okna malíř zmíněný způsob výzdoby použil pro obě strany špalety, pravá špaleta levého okna je ve spod jen červená.

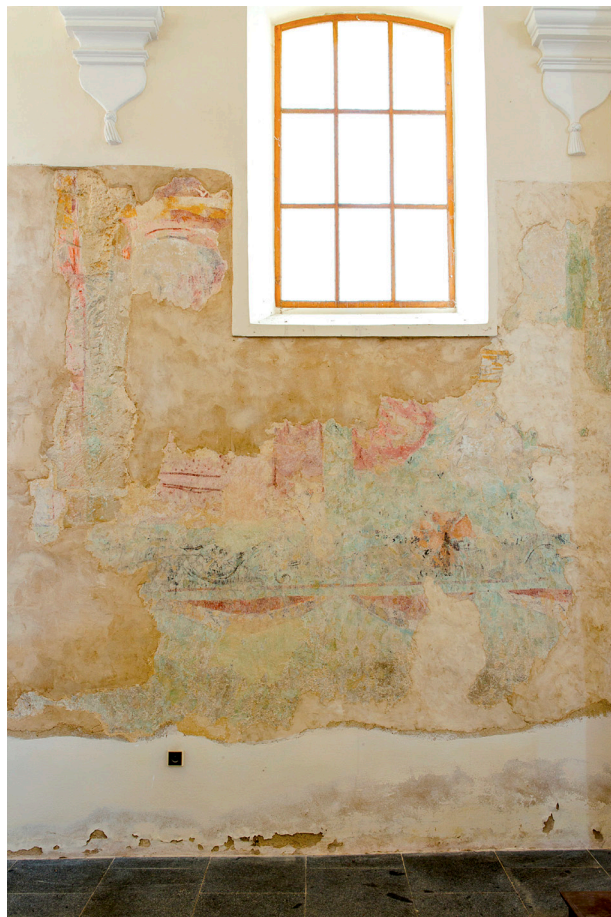
8) Kostel sv. Máří Magdaleny, Zubrnice. Jižní stěna presbytáře, neidentifikované výjevy. Foto: NPÚ ÚOP v Ústí nad Labem, Marta Pavlíková, 2020.

Jižní strana presbytáře (obr. 8) byla opět klenbou dělena do jednotlivých polí. Spodní část prostoru je zdobena ve středověku často užívaným iluzorním závěsem. Ten využívá zelených barev ve studeném tónu v kombinaci s červenou a černou – černé prvky jsou pravděpodobně mladší. Černou barvou jsou zakresleny šupinové vzory a různé voluty (renesanční fáze?).

Malby v levém poli zanikly, jen kolem konzol je patrný červený rám. Pod konzolou „stál“ iluzorní sloup (snad jen pás modro-zelené barvy).

Pravé pole poškodilo proražení mladšího okna. V levé horní části pravého pole se nachází náznak iluzorní niky, ve spodní části je řada horizontál (snad architektura?). Pod oknem vystupují zřetelné vertikály, snad opět architektura, na vyobrazení převládají červené a zelené barvy. V pravé části obrazu ze studené zelené plochy vystupuje zbytek zachyceného předmětu (figury?). V zelené ploše jsou černou vykresleny trsy trávy. Vpravo, přibližně v polovině výšky pole, jsou patrné žluté horizontály.
