ANTONÍN KADLEC – MIROSLAV KOVÁŘ – PETR MACEK

NÁLEZ NÁSTĚNNÉ MALBY V KOSTELE VŠECH SVATÝCH V LITOMĚŘICÍCH
PŘÍSPĚVEK K VÝPOVĚDNÍM MOŽNOSTEM STŘEDOVĚKÉ STAVBY

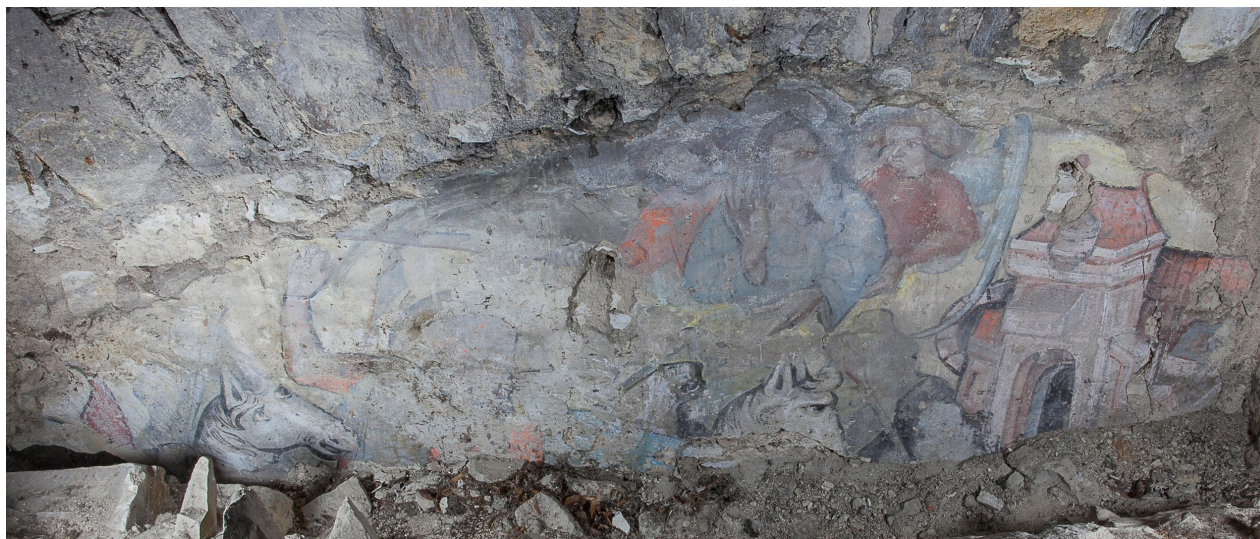
1) Litoměřice, kostel Všechn svatých. Nástěnná malba před restaurováním, celkový pohled. Foto: Petr Hrubý, 2021.

V průběhu léta roku 2021 probíhala obnova střešního pláště jižní strany kostela Všechn svatých v Litoměřicích. Během prací bylo upozorněno pracovníky památkové péče¹ na přítomnost středověké nástěnné malby (obr. 1, 2; 4: 1) v těsné blízkosti probíhajících prací a v reakci na toto zjištění byl ve spolupráci s Římskokatolickou farností – děkanstvím Všechn

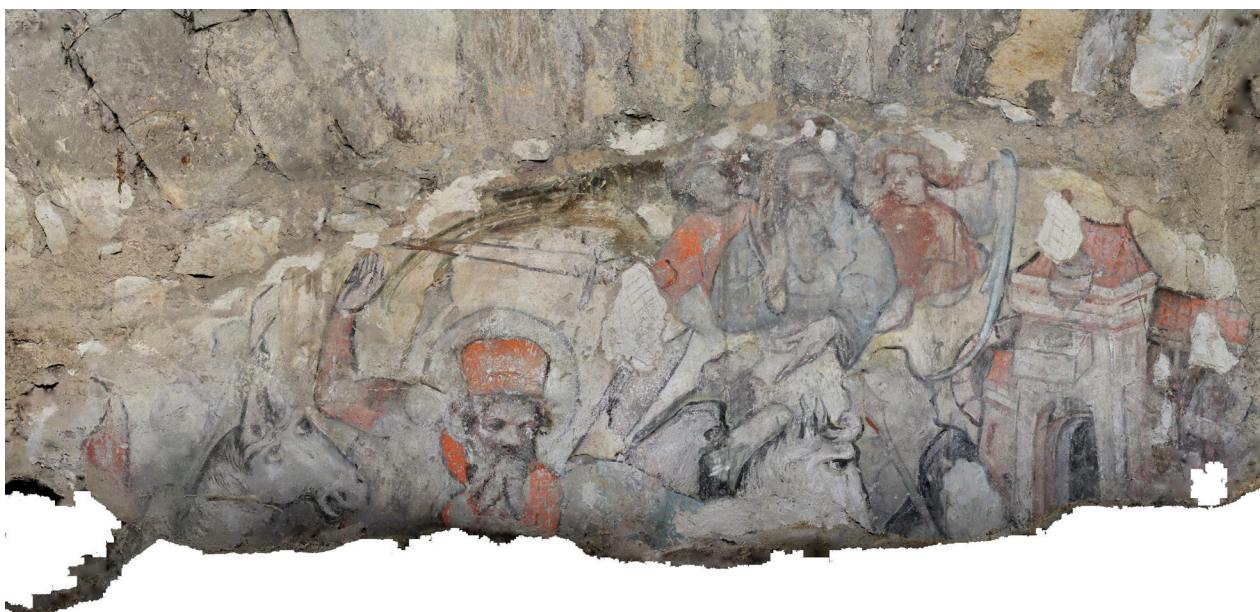
2) Nástěnná malba po restaurování, fotoplán. Autoři: Petr Hasil, Jaroslav Skopec, 2021.

Restaurátorský zásah provedla Eva Votočková, o realizovaných pracích dosud byla vyhotovena jen stručná neoficiální zpráva.³ Před a po restaurátorském zásahu byla provedena dokumentace pracovníky památkové péče.⁴ Z průběhu samotných prací nejsou dostupné žádné fotografie. Z maleb byl odstraněn tenký, lokálně až transparentní, místy silnější vápenný nátěr. Tím byly odhaleny dosud skryté detaily výjevu.⁵ Výrazně poškozená místa omítek, kde byly již hodnotné vrstvy ztraceny, byla vyčištěna a opatřena novou vápennou omítkou. Pod tašky nad malbami byla instalována pojistná folie (obr. 2).

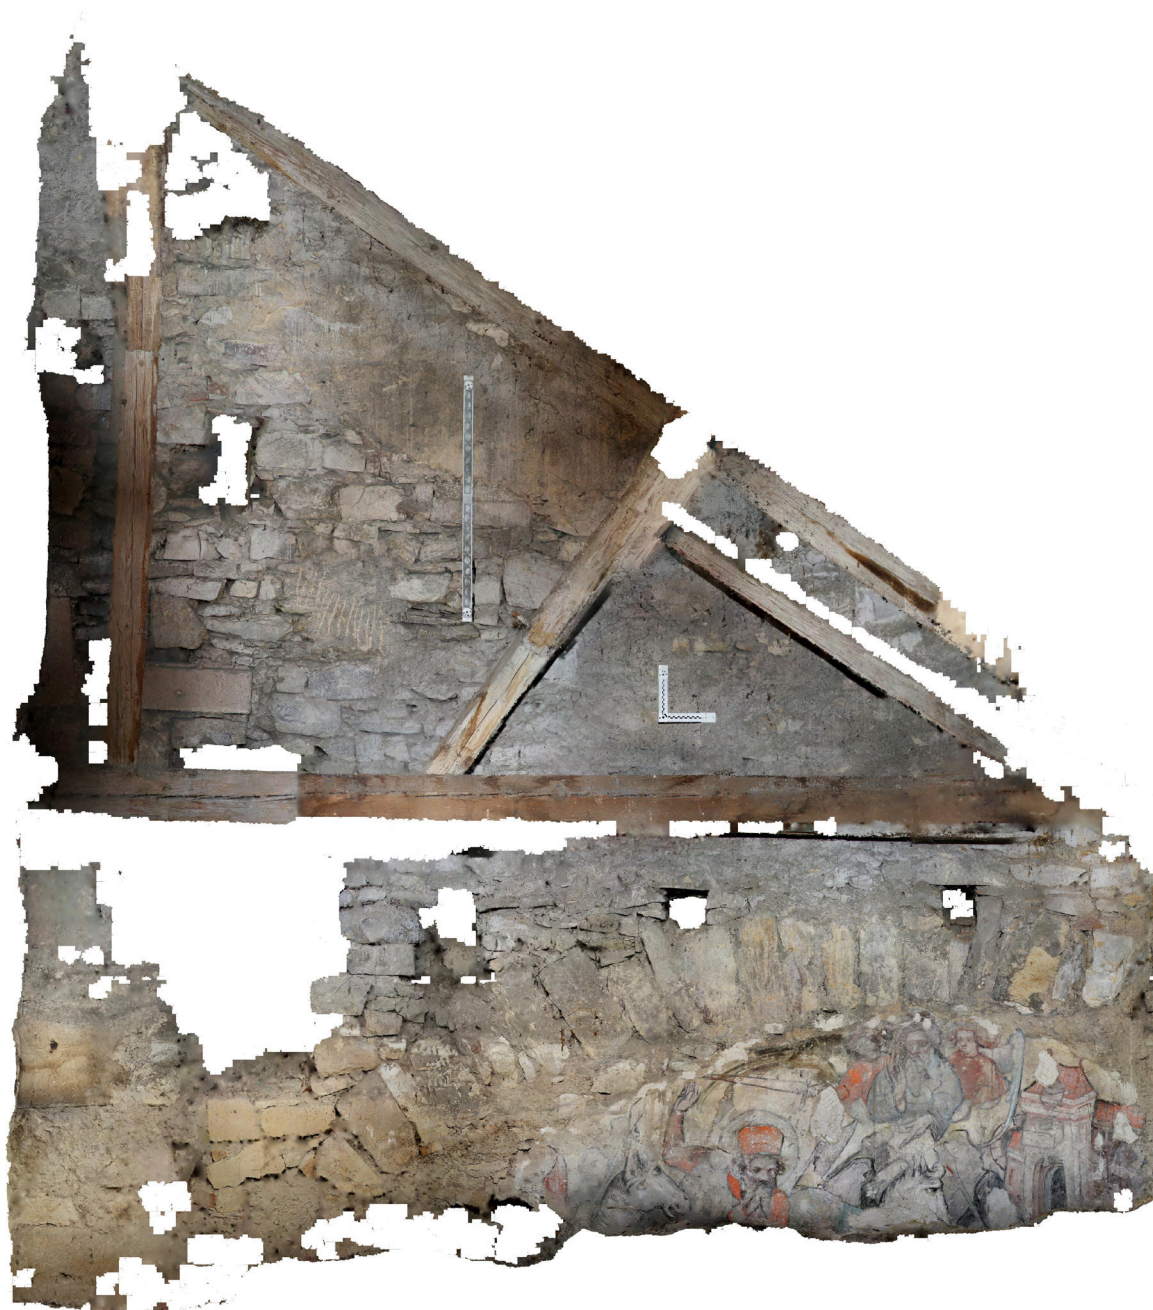
5) Litoměřice, kostel Všech svatých. Fotoplán východní stěny v podkroví třetího pole jižní boční lodi. Autoři: Petr Hasil, Jaroslav Skopec, 2021.

Malby o rozsahu cca 2 m² se nacházejí v podkroví nad třetím polem kleneb (**obr. 4: 1**) v jižní lodi bazilikálního trojlodí. Středověká výzdoba byla přerušena vložím raně barokních kleneb, pod jejichž úrovní zanikla přibližně polovina zobrazovaného výjevu. Malby jsou provedeny na vápenné omítce nestejně tloušťky, dle nerovnosti zdiva. Provedeny byly technikou fresco-secco silným štětcem. V minulosti byly zřejmě zakryty vápenným nátěrem, který se však dochoval již jen částečně a během restaurování byl odstraněn. Omítky byly částečně uvolněné, obnažené části maleb byly zčásti setřené. Fragment figurální výmalby byl očištěn, omítky zpevněny a vápenné nátěry byly setřeny a malba zafixována.³⁰ Především pod silnějšími vápennými nátěry se malby dochovaly ve skutečně jedinečné kvalitě.

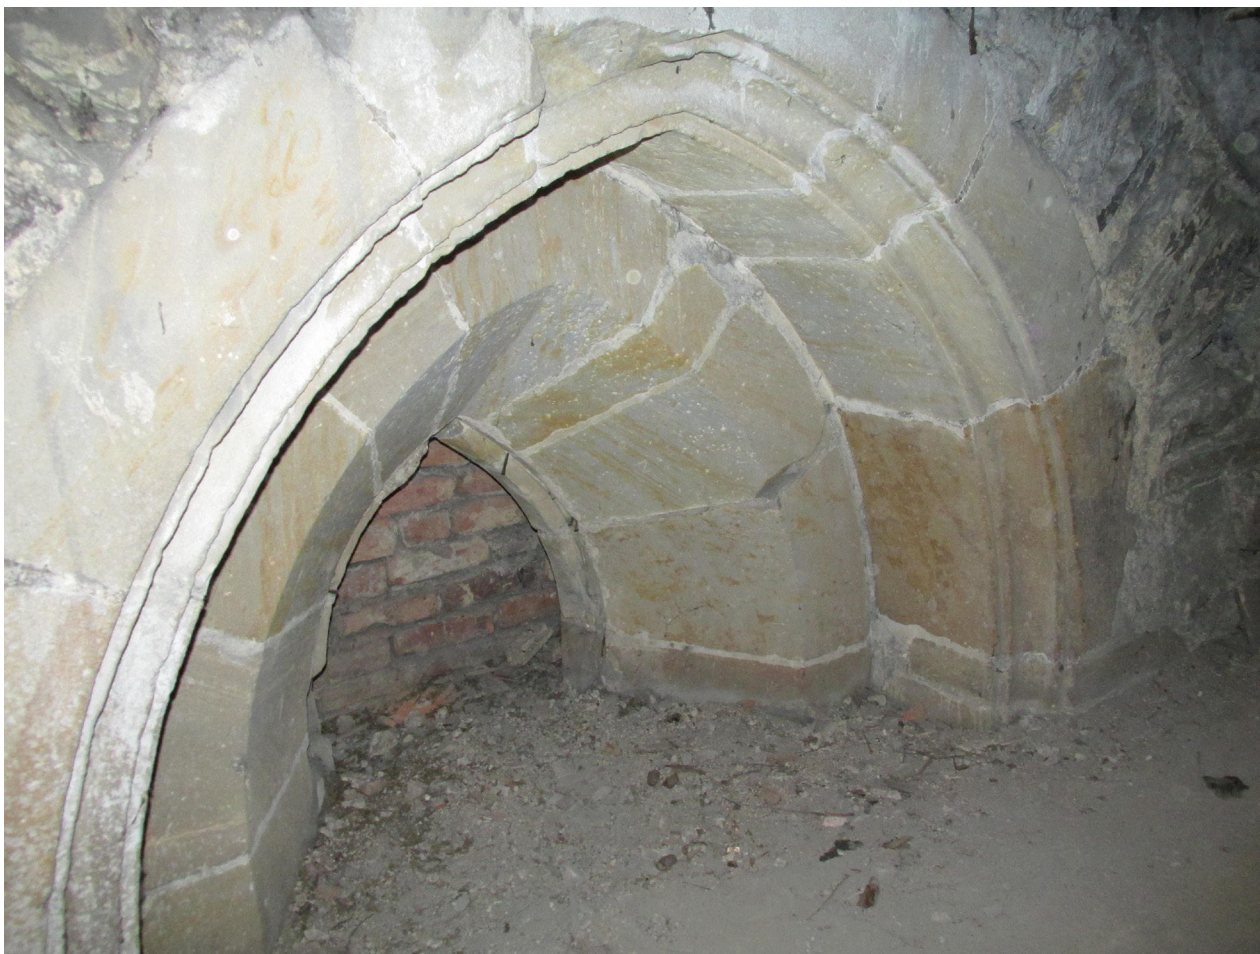
8) Litoměřice, kostel Všech svatých. Raně gotické okno v severní zdi stávajícího presbytáře. Foto: Miroslav Kovář, 2019.

Bezpečně doložitelnou a dobře viditelnou nejstarší gotickou stavební etapou je stávající severní zeď presbytáře, ve kterém byla osazena ostění raně gotických oken (obr. 4:4, 5). Dobře zachované je druhé okno od východu (obr. 8), které se nalézá nad střední severní kaplí. Z nejuvýchodněji položeného okna je zřetelná pouze hrana ostění. Dobře se však zachovalo ostění středního okna. Jeho ostění je odstupněno. Ostění raně gotických oken bylo odstupněno. Hrana vnějšího ústupku je probrána výžlabkem, který doprovází pravouhlé zářezy.

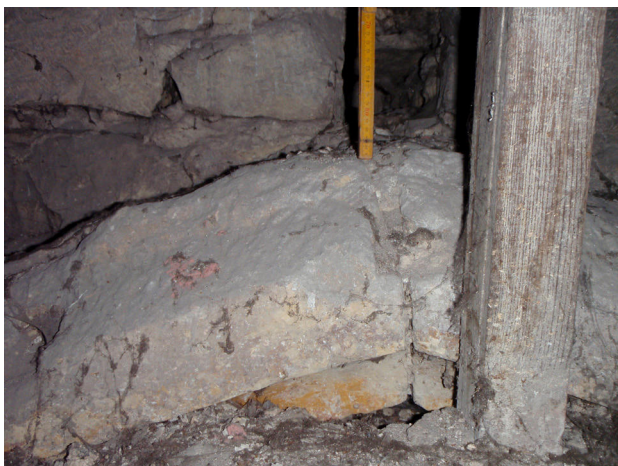
9) Litoměřice, kostel Všechných svatých. Vrchol mezilodní arkády v lodi. Foto: Miroslav Kovář, 2019.

Na poněkud jistější půdě se nacházíme v případě datace výstavby krátké lodi (**obr. 4:8; 9, 10, 11**), která vyrůstala v další, tedy čtvrté, stavební etapě. Ve stávajícím krovu kostela, i v lodi hlavní, se totiž zachovaly podstatné zbytky a detaily, které umožňují rámcovou dataci této partie stavby. Především jde o archivolty mezilodní arkády (**obr. 4:9; 9**), která oddělovala nižší jižní loď od lodi střední, ale hlavně gotická okenní ostění vyšší hlavní lodi (**obr. 10**). K meziokenním pilířům se poji na jižní straně opěrné pilíře. K jejich armatuře byly přizděny

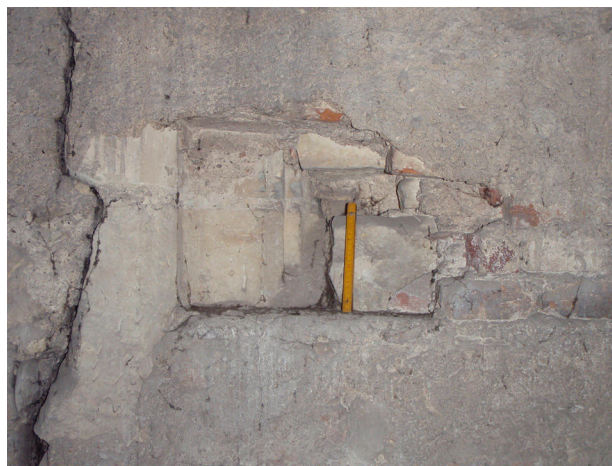
10) Litoměřice, kostel Všechných svatých. Ostění západního okna v jižní zdi hlavní lodi. Foto: Miroslav Kovář, 2019.

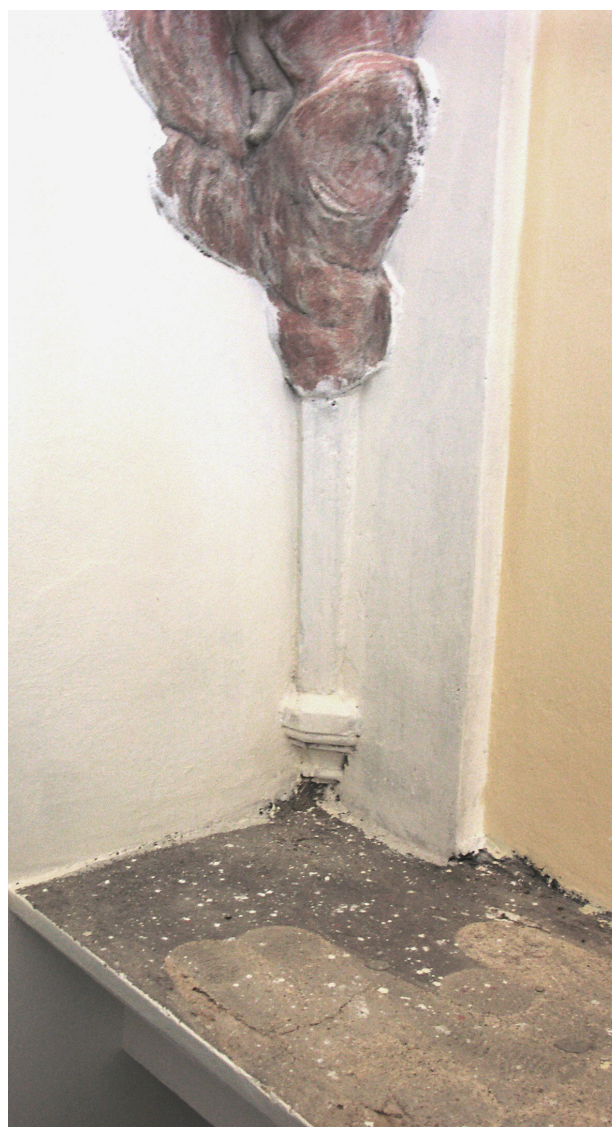
11) Litoměřice, kostel Všechných svatých. Gotická konzola s výběhem žebra nad barokní římsou v severozápadním koutu hlavní lodi. Foto: Petr Macek.

severojižně orientované dělicí zdi zřetelné v podstřeší. V nich byly hojně použity raně gotické články, na jejichž povrchu jsou zřetelné kamenické značky ve tvaru písmene A a současně již i prvky arkád trojlodí. Na východní zdi závěru boční lodi se nalézají analyzovaná malba. Je poškozena vestavbou jižní zdi a zdá se, že i pas, který ji překračuje, byl vyzděn později. Tomu by odpovídala i skutečnost, že loď byla řešena jako bazilikální a zeď, respektive její zvýšení, se výškově nachází v kolizi s gotickými okny hlavní lodi. Gotická okna hlavní lodi byla umístěna nad klenbami jižní boční lodi. V západním průčelí se nalézají zadržované rovněž gotické okno (**obr. 4:11**), což dokládá, že jeho pozice byla fixována již ve 14. století. Nápadné zalomení kostelní dispozice právě na rozhraní mezi presbytářem a lodí zřetelně odlišuje různé stavební etapy. Profilace ostění oken hlavní lodi (**obr. 4:10; 10**) byla dosud odstupněná, ale vnější hrana ostění byla probrána hlubokým výžlabkem, na který směrem do hloubky ostění navazoval drobnější výžlabek oddělený od předchozího ústupkem (**obr. 10**). Středověké zaklenuí boční lodi bylo strženo, ale jak již bylo uvedeno, dobře patrné jsou vrcholky arkád, které pokrývala malba (**obr. 9**). Klenba hlavní lodi je opatřena vesměs klínovými vyžlabenými žebry. Výběh s polychromovanou drobnou polygonální konzolou se dochoval nad barokní římsou v severozápadním koutu lodi (**obr. 11**).

uvažujeme o vzniku pojednáváné malby. Nelze zároveň vyloučit, že k tomuto datu mohly být finalizovány práce na lodi. Stále platný je názor Petra Macka, že západní část nynější střední lodi pochází až z další stavební etapy, která však respektovala původní koncept ustanovený již při výstavbě presbytáře. Na základě doposud zjištěných skutečností se domníváme, že loď je v zásadě koncepčně jednolitým dílem poloviny 14. století, navazujícím na severu na starší zástavbu, jak dokládá profílance ostění nejzápadnějšího okna střední lodi. S tím konvenují i poklasicky protažená archaičtější klínová žebra, která byla zjištěna v koruně zdiva a snad pocházejí z klenby závěru presbytáře. Připomeňme, že klínová žebra, ovšem již vyžlabená, byla identifikována u klenby střední lodi.²⁴ V severozápadním koutu lodi byla zjištěna již uvedené gotická hlavice (**obr. 11**).

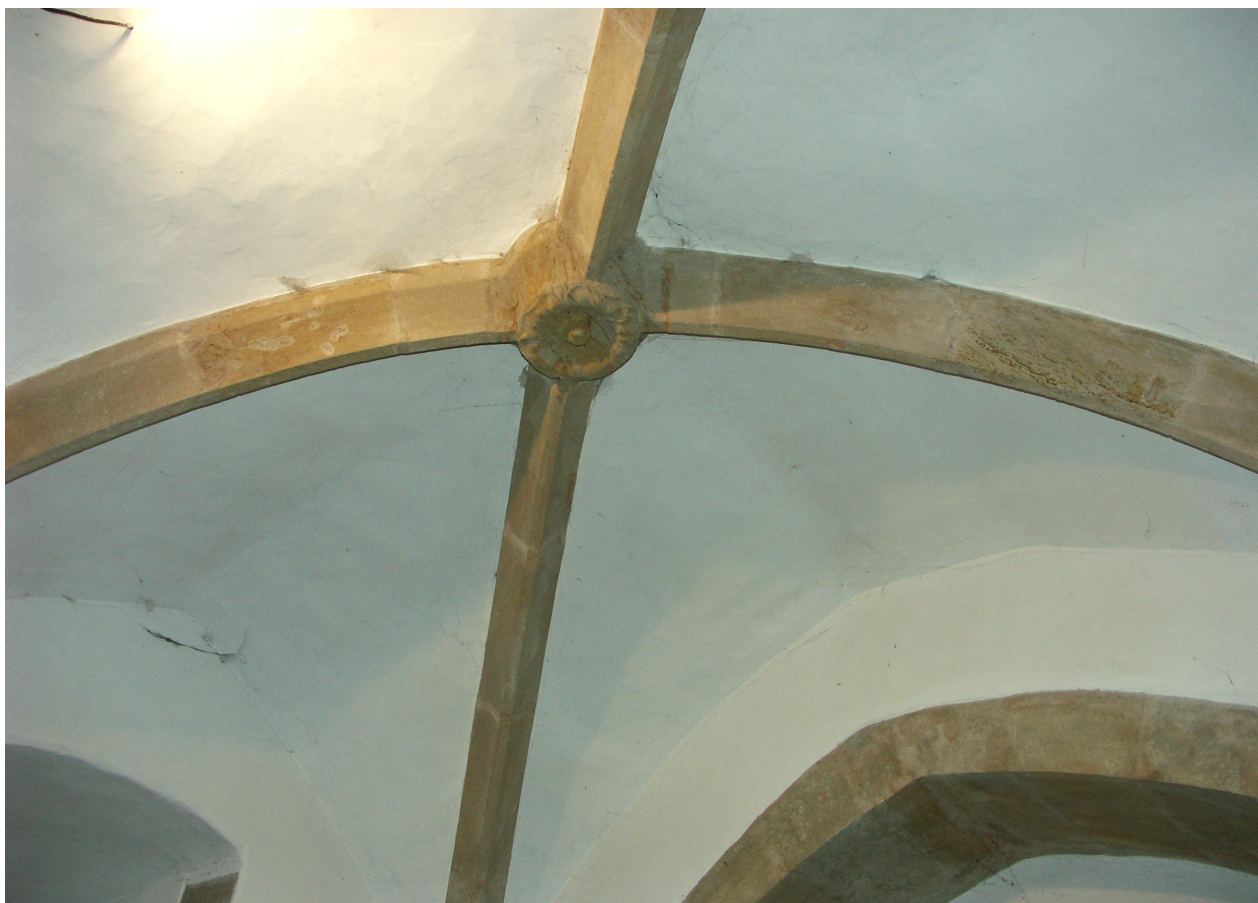
12) Litoměřice, kostel Všechn svatých. Klenba v přízemí věže. Foto: Petr Macek.

S výstavbou lodi snad souvisí také výstavba věže po jejím severním boku. Její zdivo vyrůstalo již za druhotného využití architektonických článků. Tak například v jihozápadním nároží byla osazena trnož prostě okoseného ostění, jehož profílance byla zakončena trojúhelnou ploškou. V jihovýchodním nároží věže byl druhotně využit okosený prvek s vytesanou kamenickou značkou II. V jižní stěně věže jsou osazena ostění štíhlých lomených oken, s vloženou mniškou ve vrcholu. Velký problém spojený s naznačenou datací se však nalézá v klenutém přízemí věže od počátků zabezpečeném jako městský trezor

(**obr. 12, 13**). Mohutné vyžlabené klínové žebro zde totiž protíná segmentový záklenek vstupní chodbičky. Do stěny plynule pronikající profil je navíc ukončen drobným podseknutím před svislou rovinou stěny. Výběh dalšího žebra je rovněž podseknutý a ukončený drobným hravým trojúhelníčkem. Důležité je, že zmíněný průnik záklenku a žebra byl vytesán z jednoho mohutného bloku pískovce. Setkáváme se zde s téměř čítankovým příkladem formální hry, tedy rysu, který charakterizuje architekturu v době vlády krále Václava IV. Podle podoby tohoto detailu by se v případě klenby mělo jednat o dobu přelomu 14. a 15. století spojenou s parléřovským a postparléřovským obdobím.²⁵ Těto dataci odpovídá i drobný mariánský reliéf na pobití jedněch z trojice trezorových dveří. S touto datací je však v rozporu výpověď pramenů. V polovině 14. století je zmiňována kostelní věž, a to konkrétně k letům 1341 a 1346,²⁶ což navozuje spíše představu výstavby věže v rámci výstavby dvoulodí. Je však otázkou, zda lze vznik věže nutně spojovat se stavbou lodi, případně, zda stávající pohled na proměny tvarosloví odpovídá realitě.²⁷ Nad přízemní klenbou věže byla od roku 1514 budována konstrukce pro zavěšení zvonů (1517).²⁸ Podstatných změn doznal kostel v pozdním středověku a novověku.²⁹

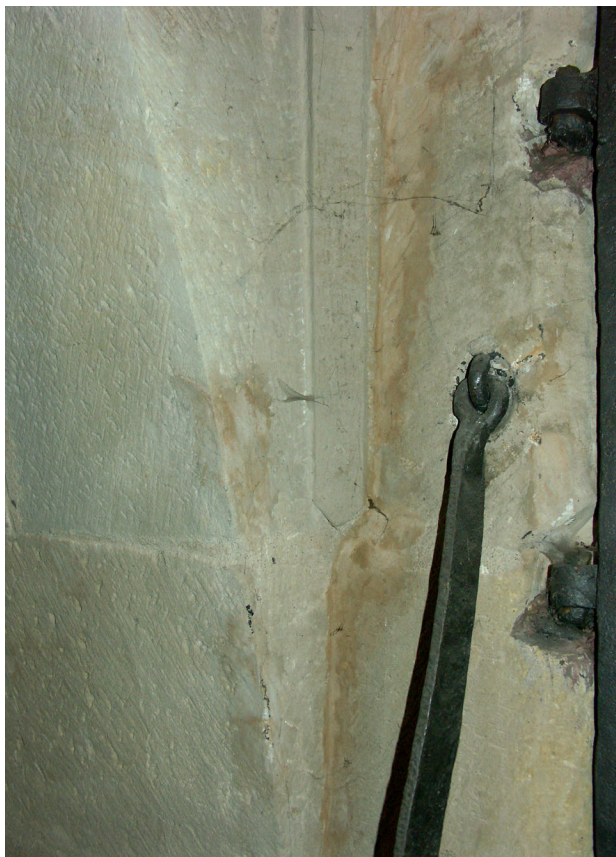
13) Litoměřice, kostel Všechn svatých. Detail klenby v přízemí věže. Foto: Petr Macek.

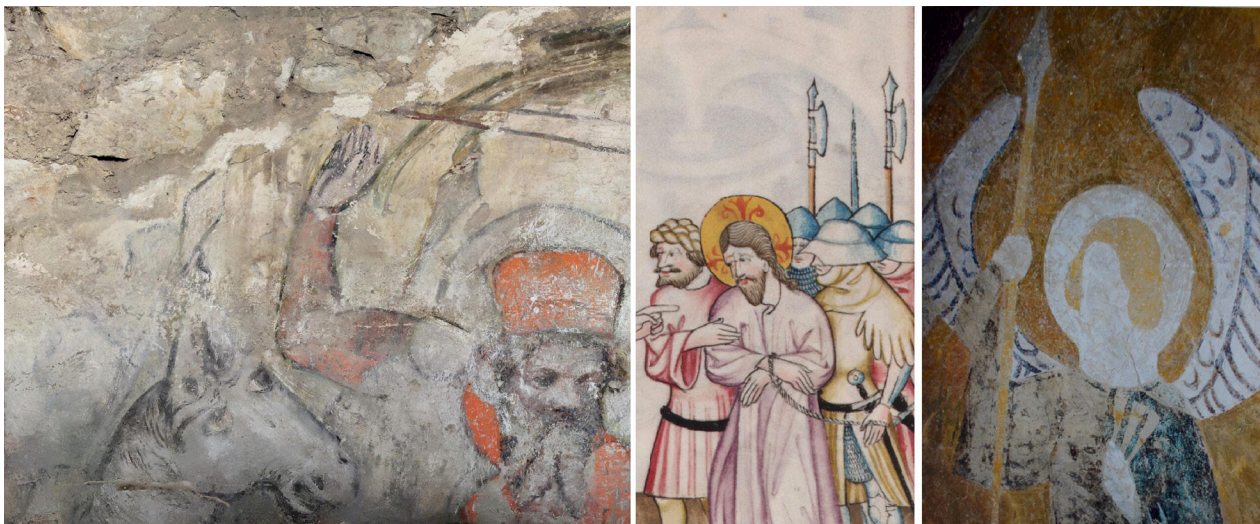
15) Hroty kopí a násadových zbraní, detail malby v Litoměřicích, autoři: Petr Hasil, Jaroslav Skopec, Antonín Kadlec, 2021; Kristus před Pilátem, *Leben Christi* (Nový zákon psaný česky), zdroj: Österreichische Nationalbibliothek, Wien, Cod. 485, přibližná datace: kolem 1430, fol. 60r., digitálně na: www.onb.ac.at (cit. dne.: 25. 3. 2022); detail anděla s kopím z kostela sv. Mikuláše ve Starém Svojanově, přibližná datace: poslední čtvrtletí 14. stol. Foto: Antonín Kadlec, 2017.

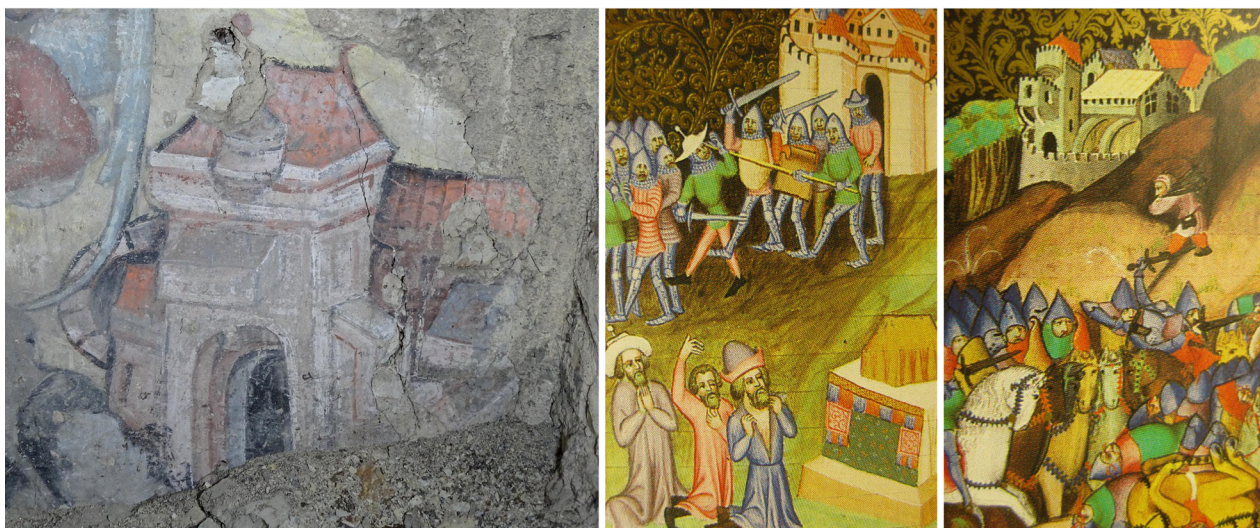
17) Fortifikace, detail malby v Litoměřicích, autoři: Petr Hasil, Jaroslav Skopec, Antonín Kadlec, 2021; detaily hradeb z Bible Václava IV. Zdroj: Österreichische Nationalbibliothek, Wien, Cod. 2759 – 2764, přibližná datace: 80.–90. léta 14. století. II. svazek, fol. 27 r a 219v; na třetím vyobrazení je rovněž patrná kombinace obdélného balkonu a nad ním umístěného válcového arkýře.

Velmi významným prvkem malby, který umožňuje poměrně přesně vyobrazení datovat je například provedení brány. Opakovaně lze v obrazových pramenech v českém prostředí nalézt téměř identické typy městských a hradních bran na přelomu 14. a 15. století, například v nástěnných malbách konce 14. století, v Bibli Václava IV. nebo rukopisech s vojenskou tematikou Bellifortis. Právě v Bellifortis je možné sledovat jak válcové arkýře nad branou pod věží, tak balkonovité součásti hradní architektury. V Bibli Václava IV. je dokonce možné spatřit bránu s podobnou kombinací vneseného balkonu a válcovitého vikýře nad sebou (**obr. 17**).

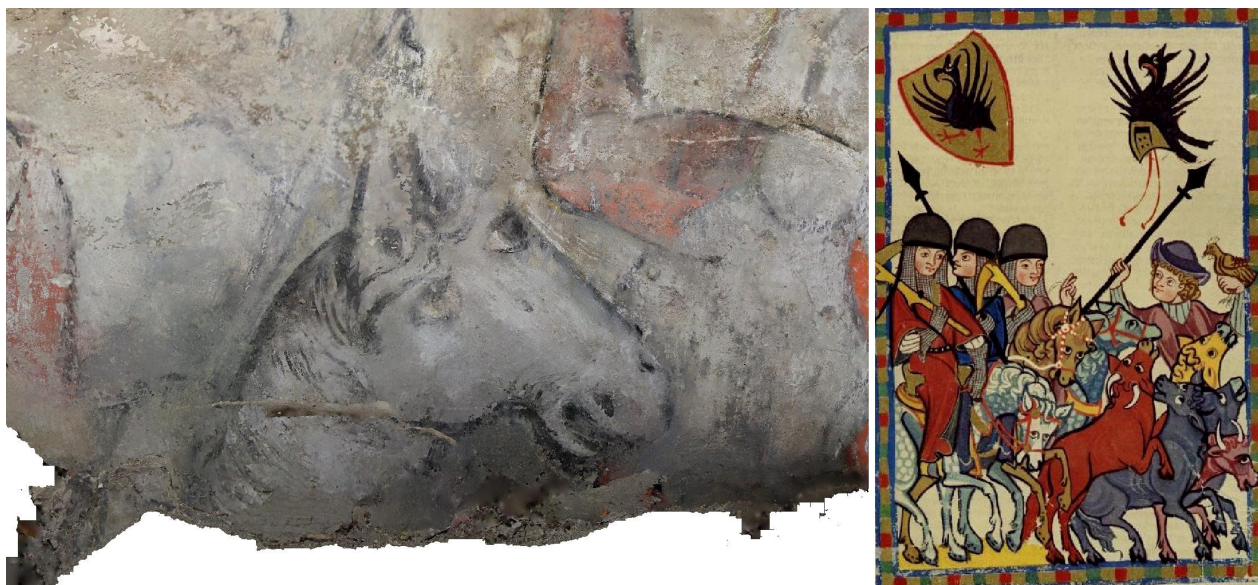
18) Hlavy koní, detail malby v Litoměřicích, autoři: Petr Hasil, Jaroslav Skopec, Antonín Kadlec, 2021; Codex Manesse. Zdroj: Universität Heidelberg, Heidelberg, Cod. Pal. Germ. 848, fol. 359. přibližná datace: první polovina 14. století, digitálně na: <https://doi.org/10.11588/diglit.2222> (citace dne 15. 11. 2022).

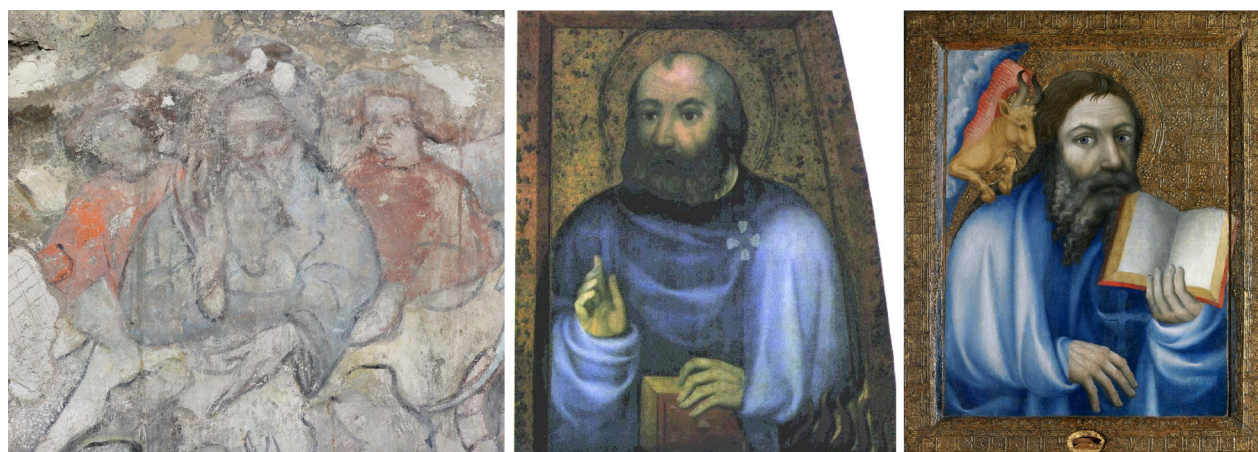
19) Polopostavy, detail malby v Litoměřicích, autoři: Petr Hasil, Jaroslav Skopec, Antonín Kadlec, 2021; Apoštol Barnabáš, autoportrét mistra Theodorika (?), přibližná datace: před 1365. Zdroj: https://www.wikiwand.com/cs/Mistr_Theodorik (cit. dne: 28. 3. 2022); Evangelista Lukáš, Mistr Theodorik, přibližná datace: před 1365, zdroj: [https://cs.wikipedia.org/wiki/Svat%C3%BD_Luk%C3%A1%C5%A1_Evangelista_\(Mistr_Theodorik\)](https://cs.wikipedia.org/wiki/Svat%C3%BD_Luk%C3%A1%C5%A1_Evangelista_(Mistr_Theodorik)) (cit. dne: 28. 3. 2022).

Malby jsou provedeny až v theodorikovském stylu zobrazování, především pak ve vztahu k jeho deskovým malbám, ze kterých je do jisté míry přejata i kompozice zobrazení. (**obr. 19**). Theodorikovy deskové malby výrazně připomínají poměrně robustní ramena Boha Otce. Oči mají výrazné bělmo a panenky v jeho středu živě sledují pomyslný prostor před sebou. „Móda“ rozeklaných vousů je rovněž patrná již na malbách theodorikovských, ale opravdu se etabluje až ke konci karlovského období a v době vlády Václava IV. Bohatý vous má i postava světce v nižších partiích vyobrazení.

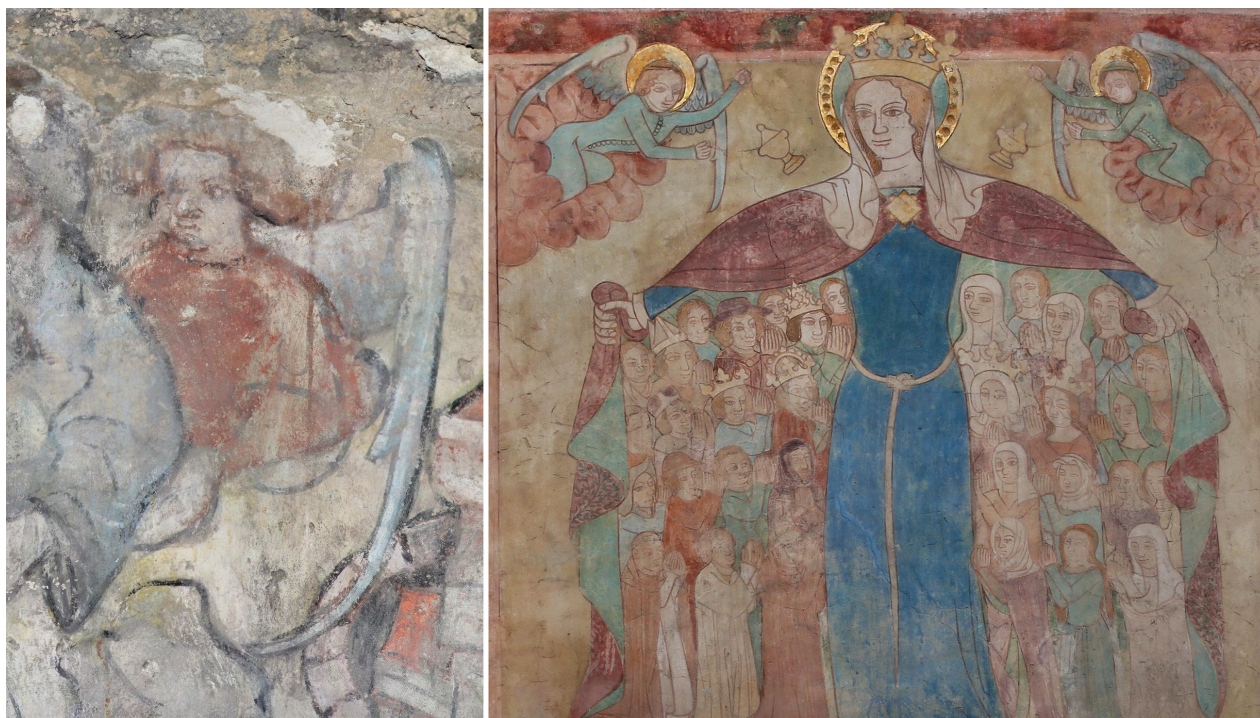
20) Křídla andělů, detail malby v Litoměřicích. Autoři: Petr Hasil, Jaroslav Skopec, Antonín Kadlec, 2021. Panna Marie Ochránitelka a andělé se specifickými křídly z kostela sv. Jakuba Většího ve Slavětíně. Foto: Kateřina Neumannová, 2015.

Bedřichově Světcí a snad i v zaniklých Radonicích nad Ohří (reprodukce maleb je velmi nekvalitní) zachycují/zachycovaly anděly s tvarově identickým typem křídel (**obr. 19**). Křídla andělů jsou poměrně subtilní, u zad s krátkými pery, která střídají dlouhá, rozvětvená pera na koncích křídel. Jedná se o poměrně unikátní typ křídel, který s výjimkou Slavětínské skupiny vlastně, alespoň na základě mých zkušeností, nemá v české středověké nástěnné malbě prakticky jinou takto přesnou analogii.⁴¹ Vznik nástěnných maleb jmenovaných kostelů
