OBNOVA KOSTELA SV. ŠIMONA A JUDY V LENEŠICÍCH

Jiří BUREŠ

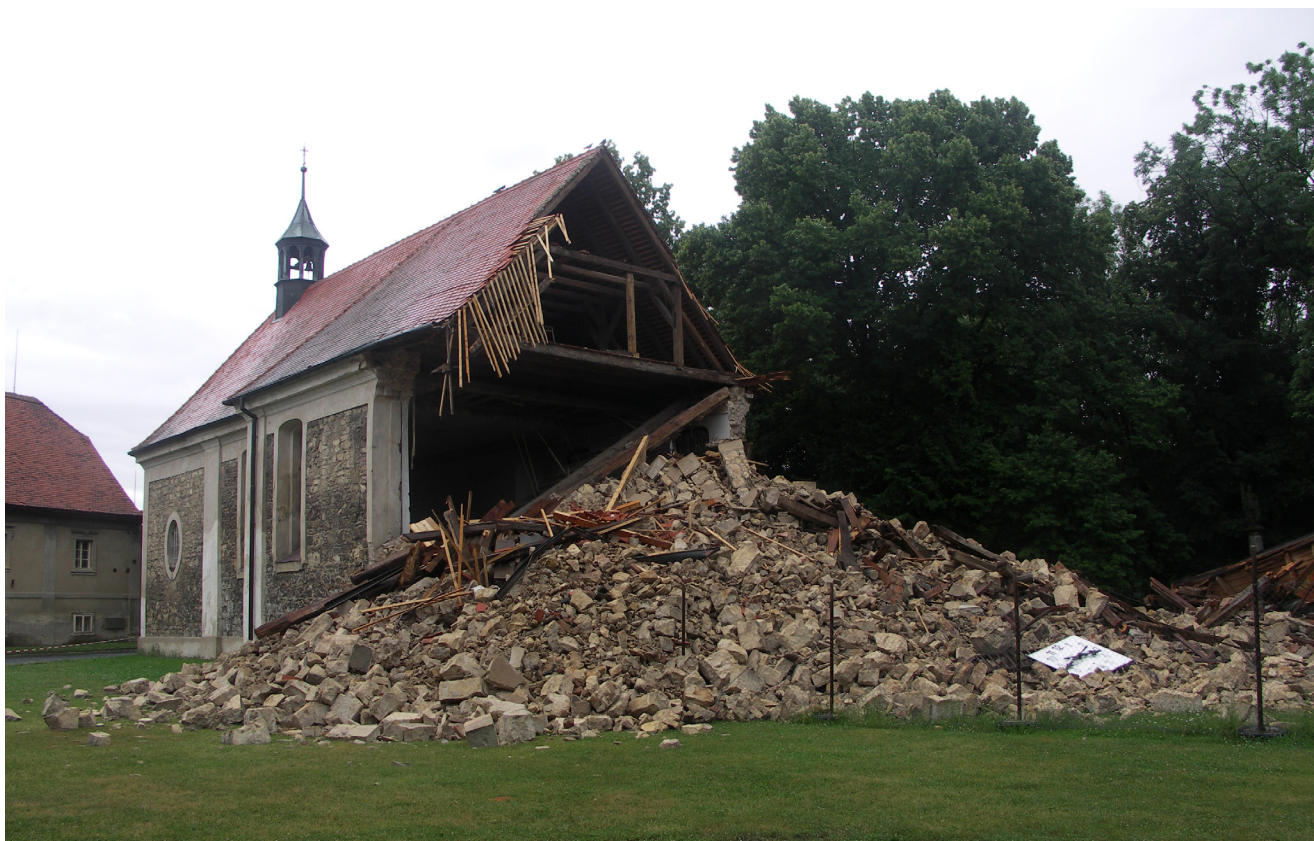
Dne 3. července 2008 došlo k havárii a sesutí západního průčelí a věže kostela sv. Šimona a Judy v Lenešicích (okr. Louny). Během okamžiku tak nenávratně zanikla vysoce hodnotná část této původně románské stavby. Po havárii zůstalo zachováno v převážné části obvodové zdivo chrámové lodi, krov nad lodí, zcela bez poškození je zachované presbyterium.

Obr. 2. Lenešice, kostel sv. Šimona a Judy, havárie věže a západní průčelí, celkový pohled od SZ. Foto: Jiří Bureš, 23. 9. 2008.

Na základě interpretace stavebního vývoje objektu (ing. Petr Macek PhD. a ing. Jan Vinař) byl pro každou stavební fázi vytvořen a posouzen statický model, na základě této analýzy byly určeny příčiny, které vedly ke vzniku statických poruch stavby a jejímu zřícení. Jednalo se především o nevhodně řešené otvory západního průčelí.

V návaznosti na posouzení stavebního vývoje kostela a posudek Doc. Ing. Petra Fajmana CSc.⁴ lze jako hlavní příčinu havárie uvést poslední velkou přestavbu věže, která proběhla roku 1800 a kdy byly ve věži prolomeny nové vstupní otvory, které oslabily nosné zdivo, bezprostřední příčinou havárie v roce 2008 pak bylo lokální překročení únosnosti zdiva.

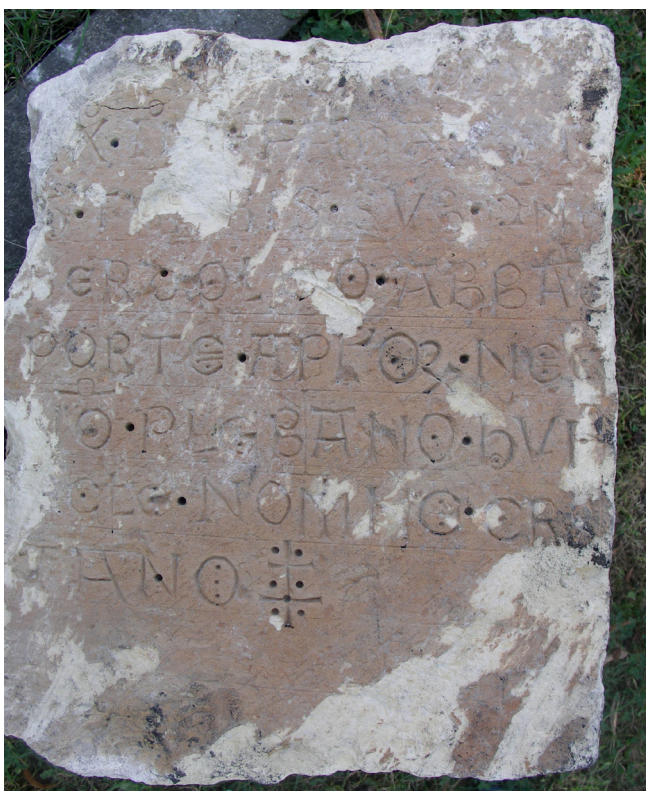
Obr. 3. Lenešice, kostel sv. Šimona a Judy, nápisový kvádr s románským nápisem vytržiděný ze stavební sutiny. Foto: Jiří Bureš, 23. 9. 2008.
