OBNOVA ZÁMECKÉ BUDOVY VE ŠLUKNOVĚ

JAN PEER

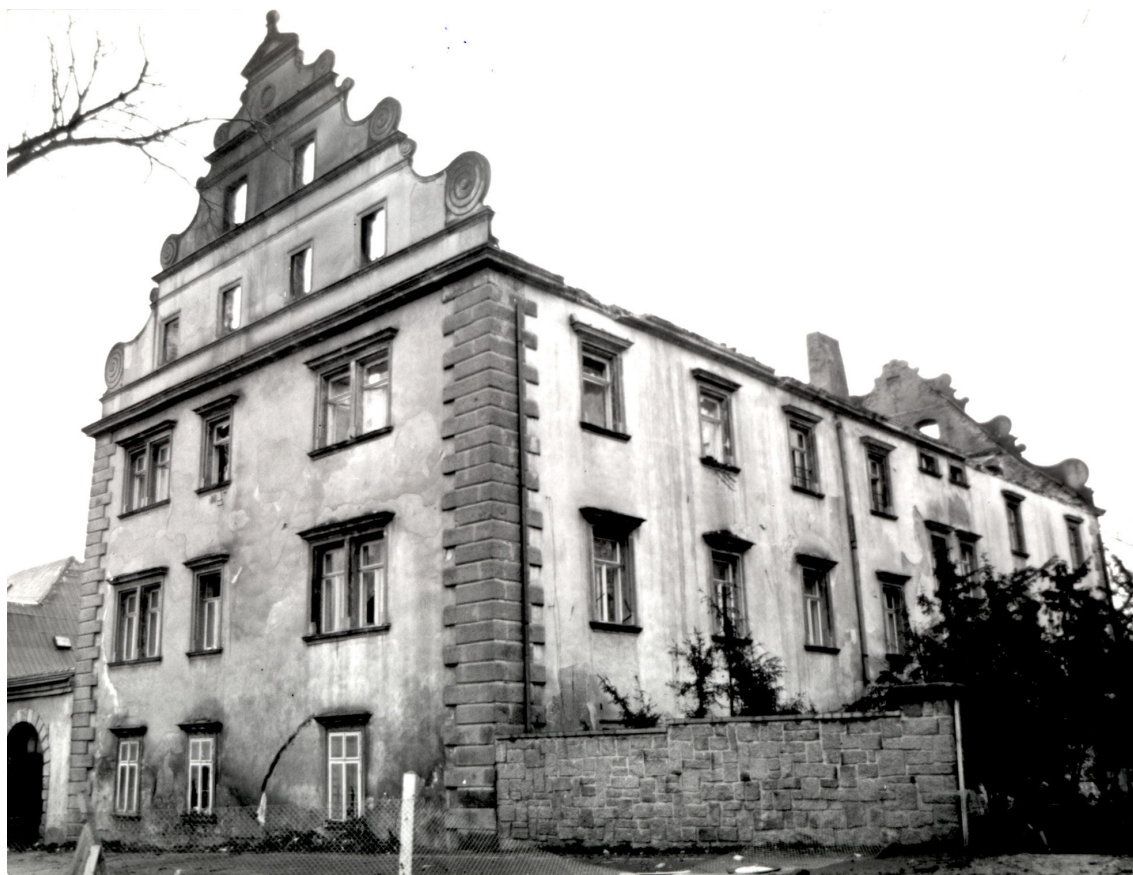
Obr. 2. Šluknov, zámek, pohled od jihozápadu, stav po požáru 1. 4. 1986, duben 1986. Foto: Lída Skokanová.

2. dubna 1986 postihl zámek rozsáhlý požár. Ten zcela zničil krov včetně střešní krytiny. Z krovu a půdních prostor zůstaly zachovány pouze samostatně stojící štítové zdi (o kvalitě jejich provedení hovoří také skutečnost, že do následného zabezpečení cca o 2 roky později zůstaly dále nepoškozeny). Propadly se stropy ve 2. a zčásti v 1. patře. Zničeny byly prakticky všechny okenní a dveřní výplně. Díky záchranným hasičským pracím bylo vodou narušeno i 1. patro a suterén.

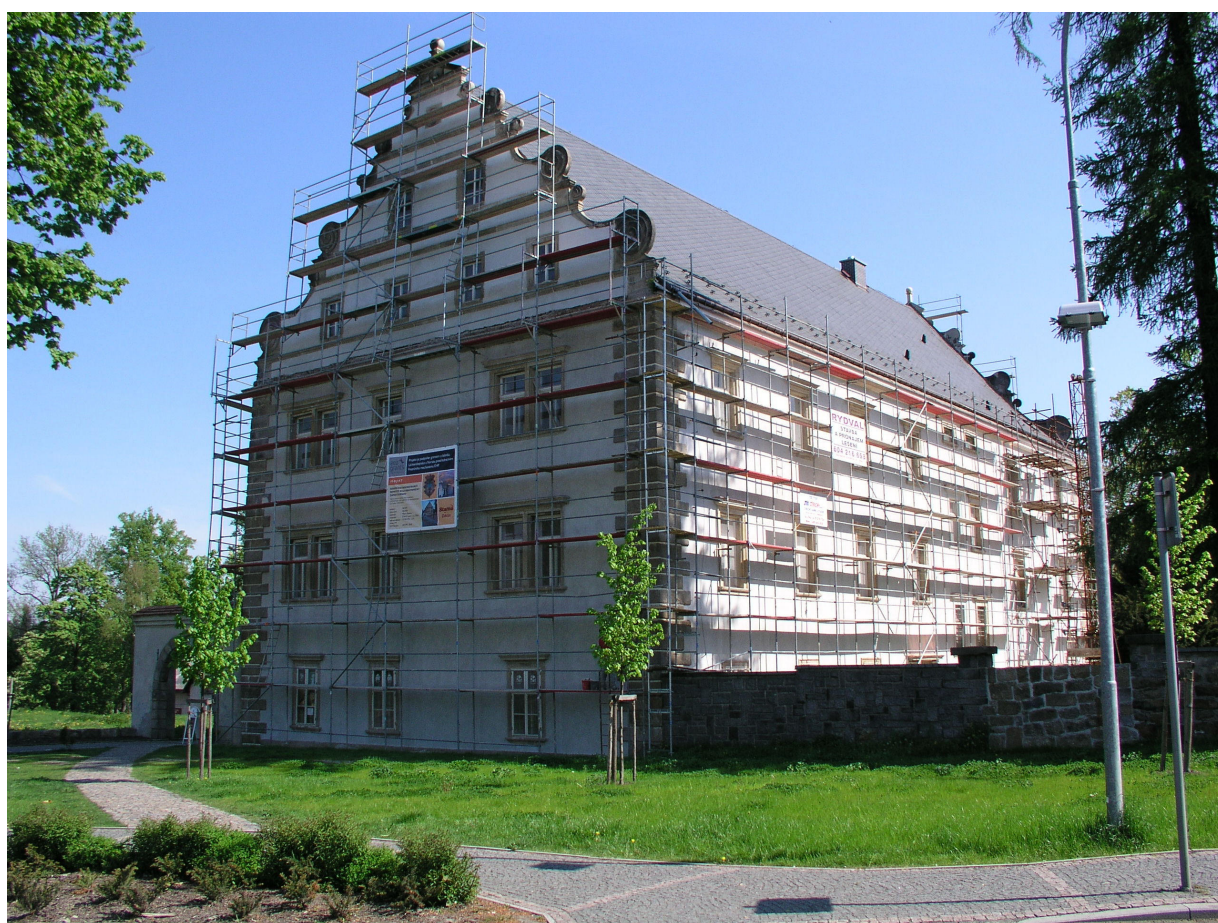
Obr. 3. Šluknov, zámek, pohled od jihozápadu, květen 2008. Foto: Jan Peer.

práce na úpravě interiéru 2. patra včetně provedení omítek, položení nové parketové podlahy a instalování nových kazeťových stropů. Bylo dokončeno restaurování kamenných prvků fasády a plocha fasády byla opatřena novými omítkami. Byla dokončena výměna střešní krytiny – na severní valbě byla nahrazena provizorní eternitová krytina novými břidlicovými šablonami. Na půdě byl pak zateplen krov a instalováno dřevěné obložení. Byly dokončeny restaurátorské práce na výzdobě kleneb schodiště do 2. patra a instalována restaurovaná kamna. Dále byla v 1. patře zámku instalována dobová interiérová výzdoba. Část výzdoby byla zapůjčena z depozitářů na SZ Sychrov (grafiky a některý nábytek je původem ze Šluknova). Instalace a výzdoba interiérů probíhala v součinnosti s ústředním pracovištěm Národního památkového ústavu, návrh výzdoby vypracovala PhDr. Květa Křížová.⁶ Tato etapa byla spolufinancována za přispění z EHP Norsko.

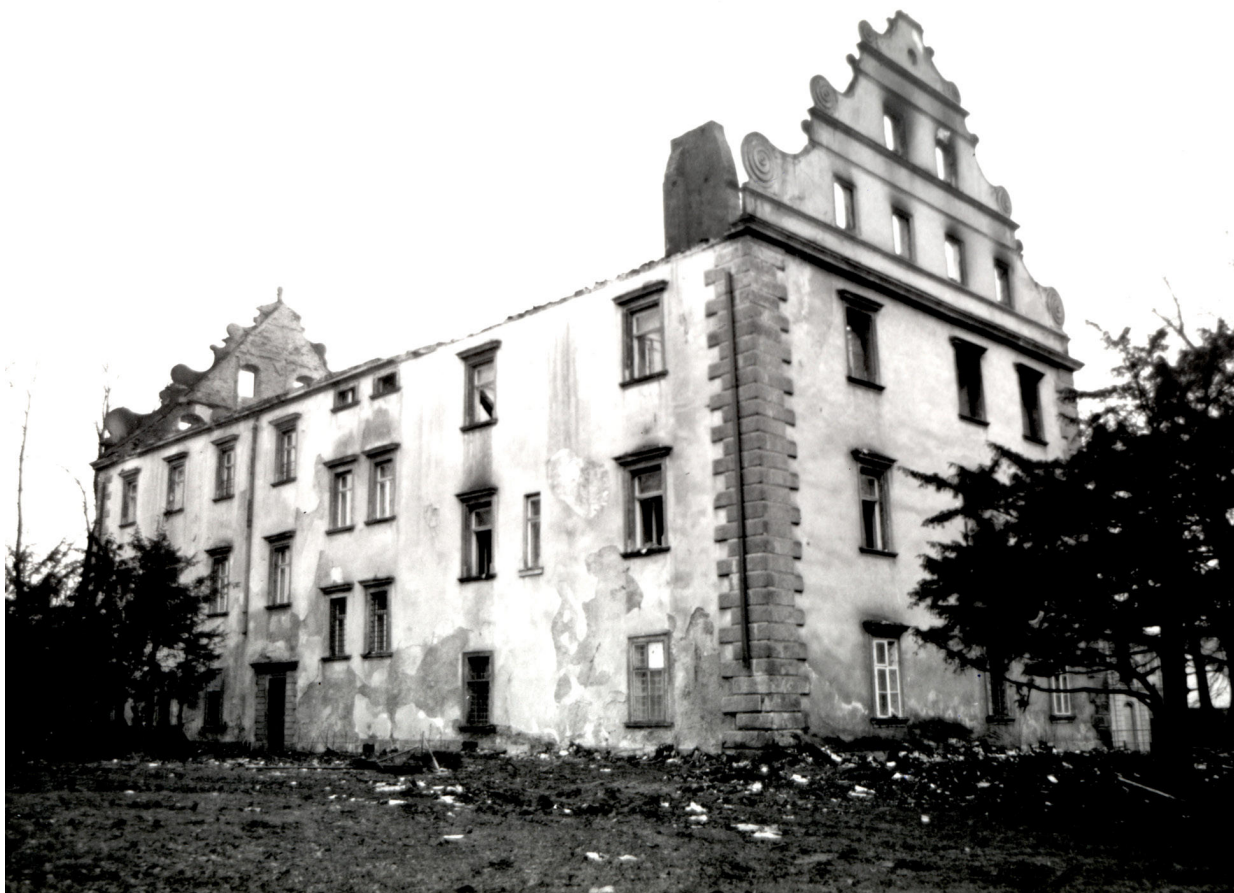
Obr. 4. Šluknov, zámek, pohled od jihovýchodu, stav po požáru 1. 4. 1986, duben 1986. Foto: Lída Skokanová.

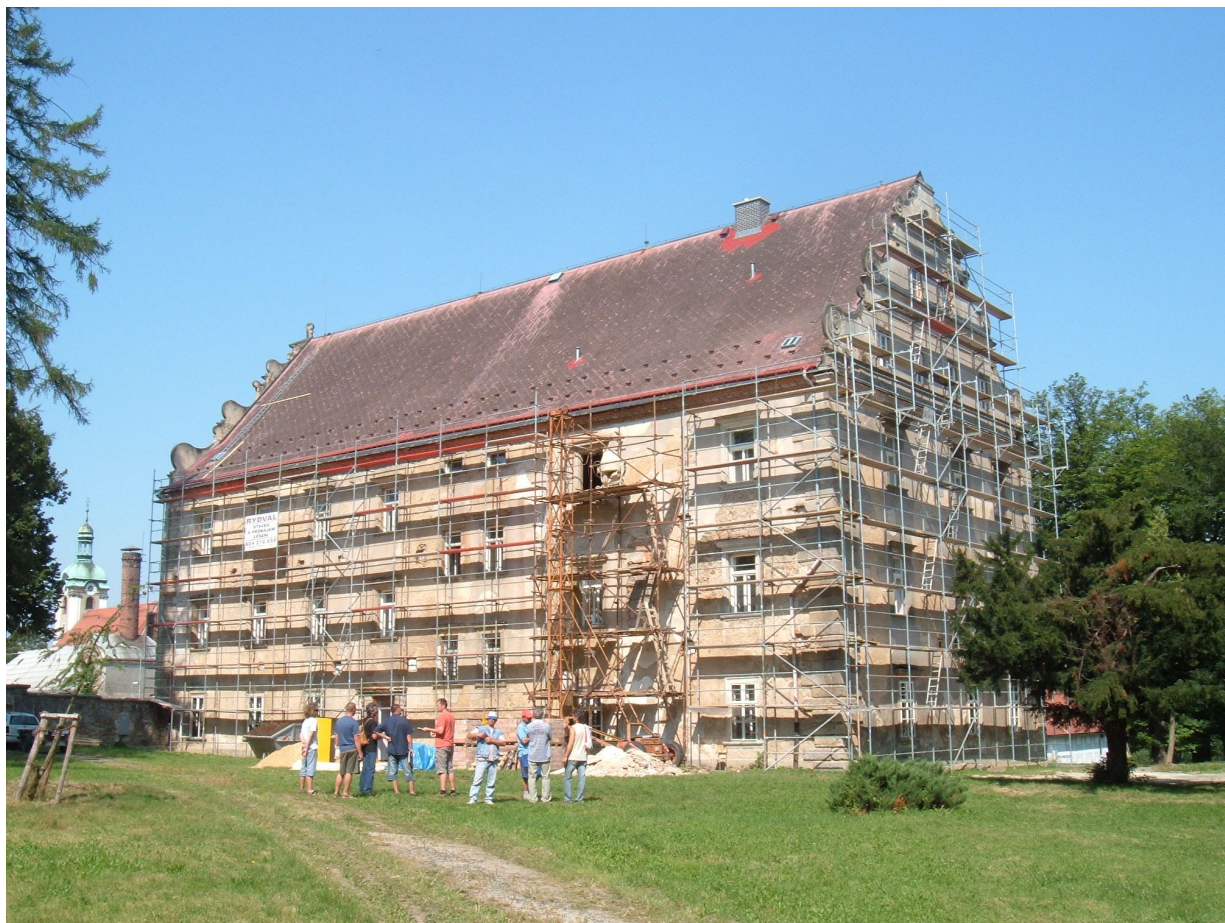
Obr. 5. Šluknov, zámek, pohled od jihovýchodu, 17. července 2007. Foto: Jan Peer.

V roce 2007 započala třetí etapa celkové obnovy zámecké budovy. Probíhaly stavební práce ve 2. patře zámku, byly provedeny opravy interiérových omítek, položeny nové parketové podlahy a kazetové stropy. Byly restaurovány kamenné prvky fasády (okenní ostění, volutové štíty). Byla zahájena výměna střešní krytiny – na jižní valbě snesena provizorní eternitová krytina a nahrazena břidlicovými šablonami. Probíhaly restaurátorské práce na výzdobě klenby schodiště do prvního patra. Práce probíhaly za přispění z programu Ministerstva pro místní rozvoj na rozvoj Severozápadních Čech a restaurování maleb schodiště a kamen z Programu regenerace MPZ Šluknov.

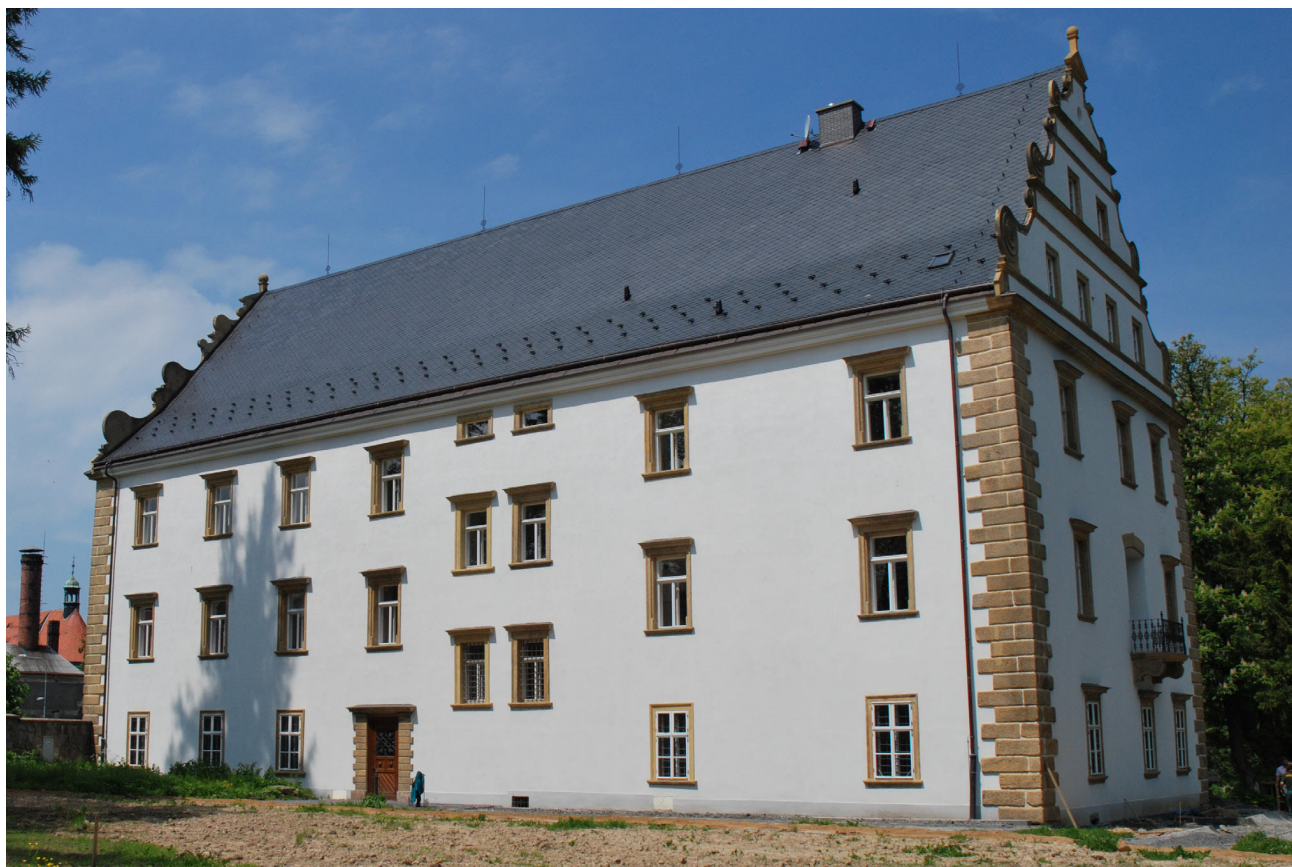
Obr. 6. Šluknov, zámek, pohled od jihovýchodu, 8. června 2010. Foto: Jan Peer.

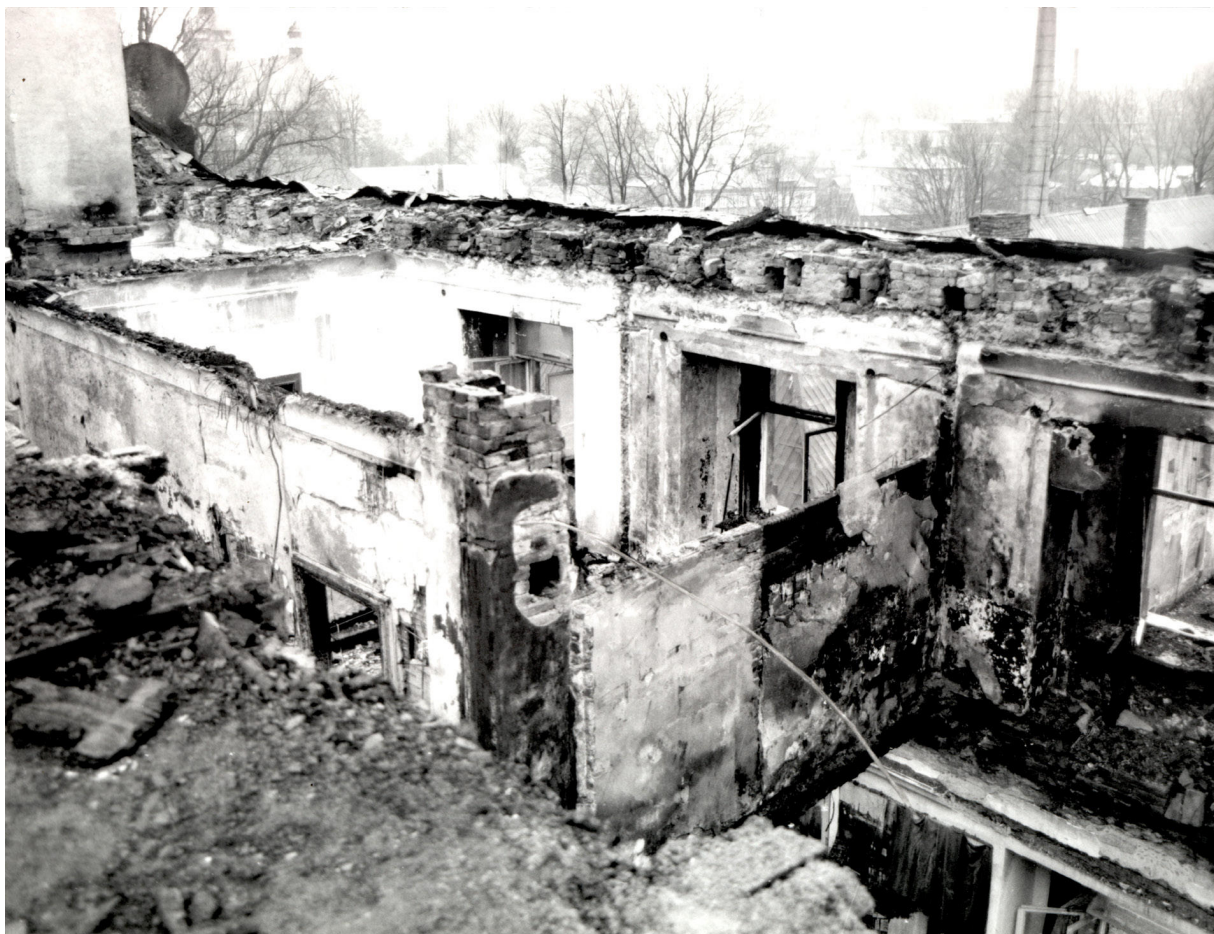
Obr. 7. Šluknov, zámek, pohled z pudy k pravému štítu, stav po požáru 1. 4.1986, duben 1986. Foto: Lída Skokanová.

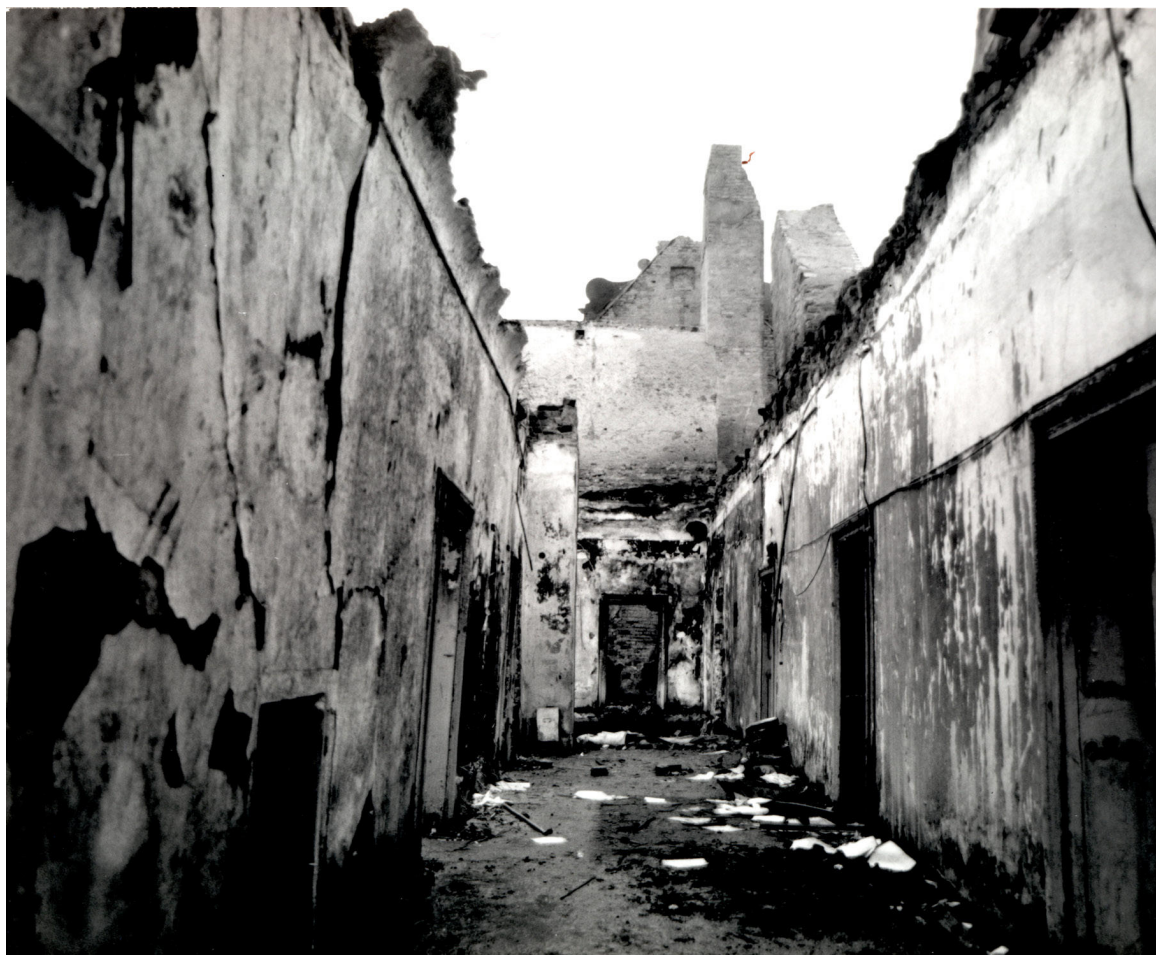
Obr. 8. Šluknov, zámek, 2. patro, chodba, stav po požáru 1. 4. 1986, duben 1986. Foto: Lída Skokanová.

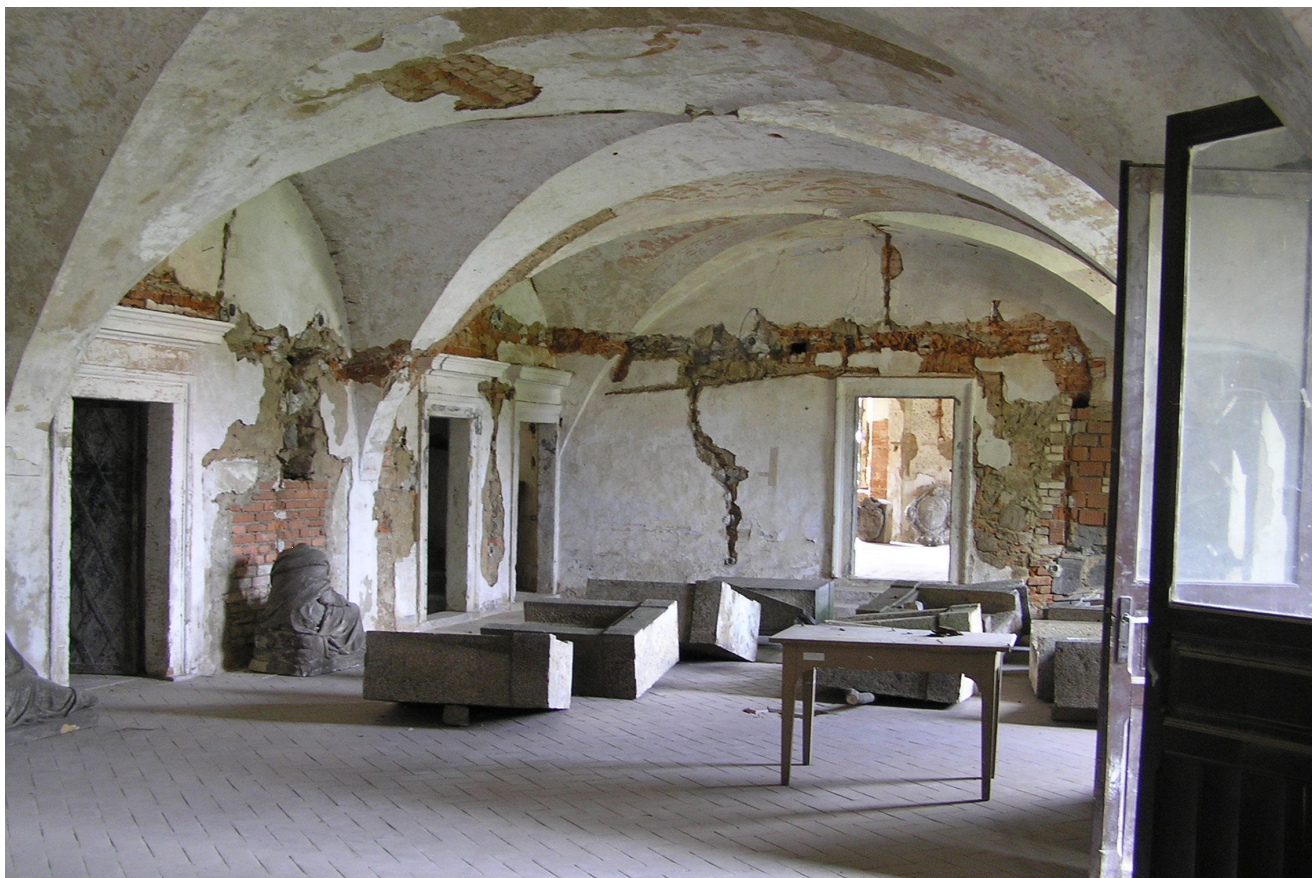
Obr. 9. Šluknov, zámek, přízemí, vstupní hala, před zahájením stavebních prací, červen 2005. Foto: Jan Peer.

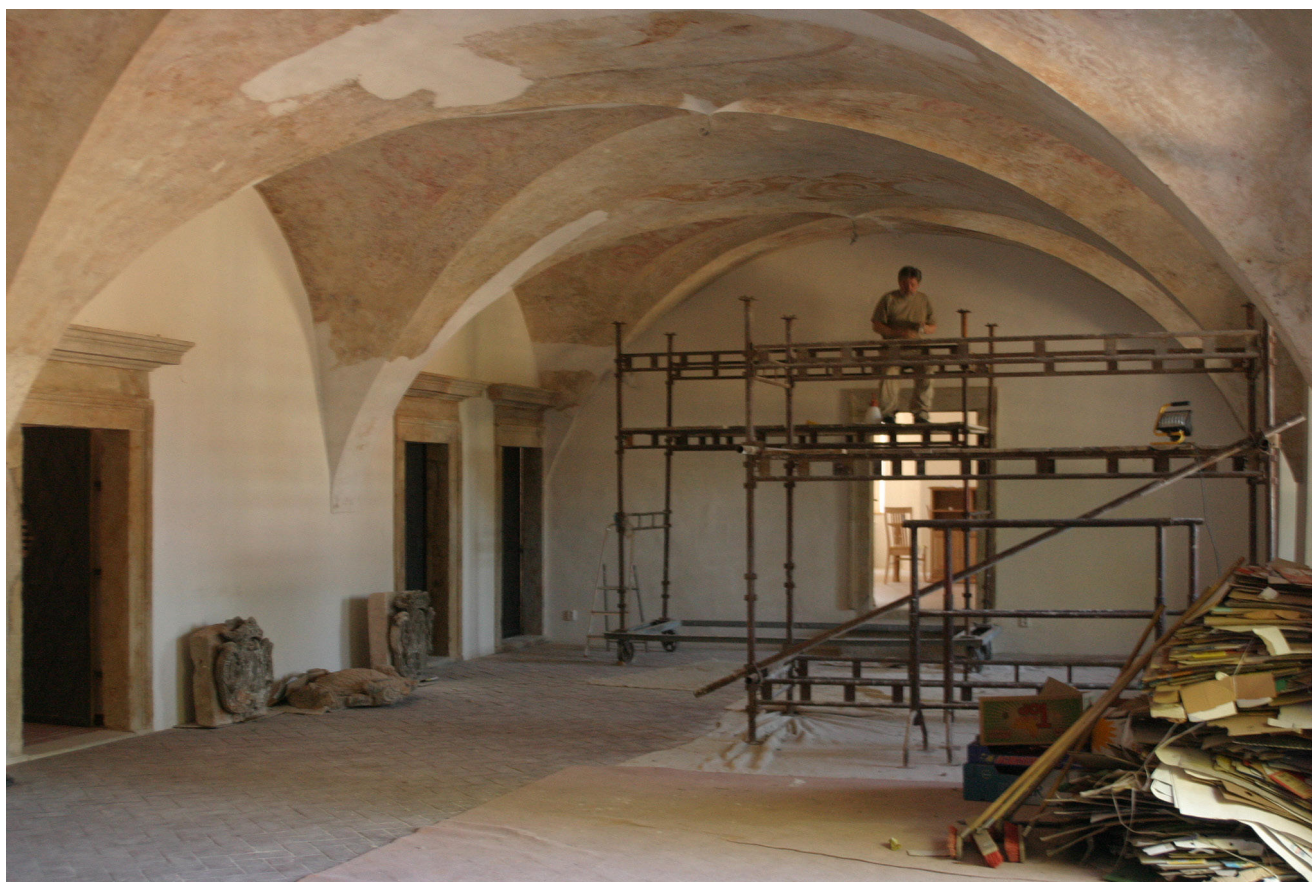
Obr. 10. Šluknov, zámek, přízemí, vstupní hala, práce na restaurování stropu, červenec 2006. Foto: Jan Peer.

krovu, zavěšení a zabezpečení kleneb), stavební úpravy přízemí a osazení nových oken v přízemí a patře. Byly provedeny nové podlahy ve vybraných místnostech, nové dveřní výplně, instalace vody, kanalizace a plynu, elektroinstalace, rozvody slaboproudu, objekt byl napojen na inženýrské sítě. V roce 2006 byly restaurovány malby vstupního sálu a stavebně upraveno 1. patro objektu. Došlo k vybudování parkoviště a vydláždění přístupové komunikace. Na tyto etapy byly čerpány dotace z programu na záchranu památek Ústeckého kraje, dále pak programu Ministerstva pro místní rozvoj na rozvoj Severozápadních Čech a z programu Phare. Restaurování maleb vstupního sálu bylo provedeno z dotace Programu regenerace MPZ Šluknov.

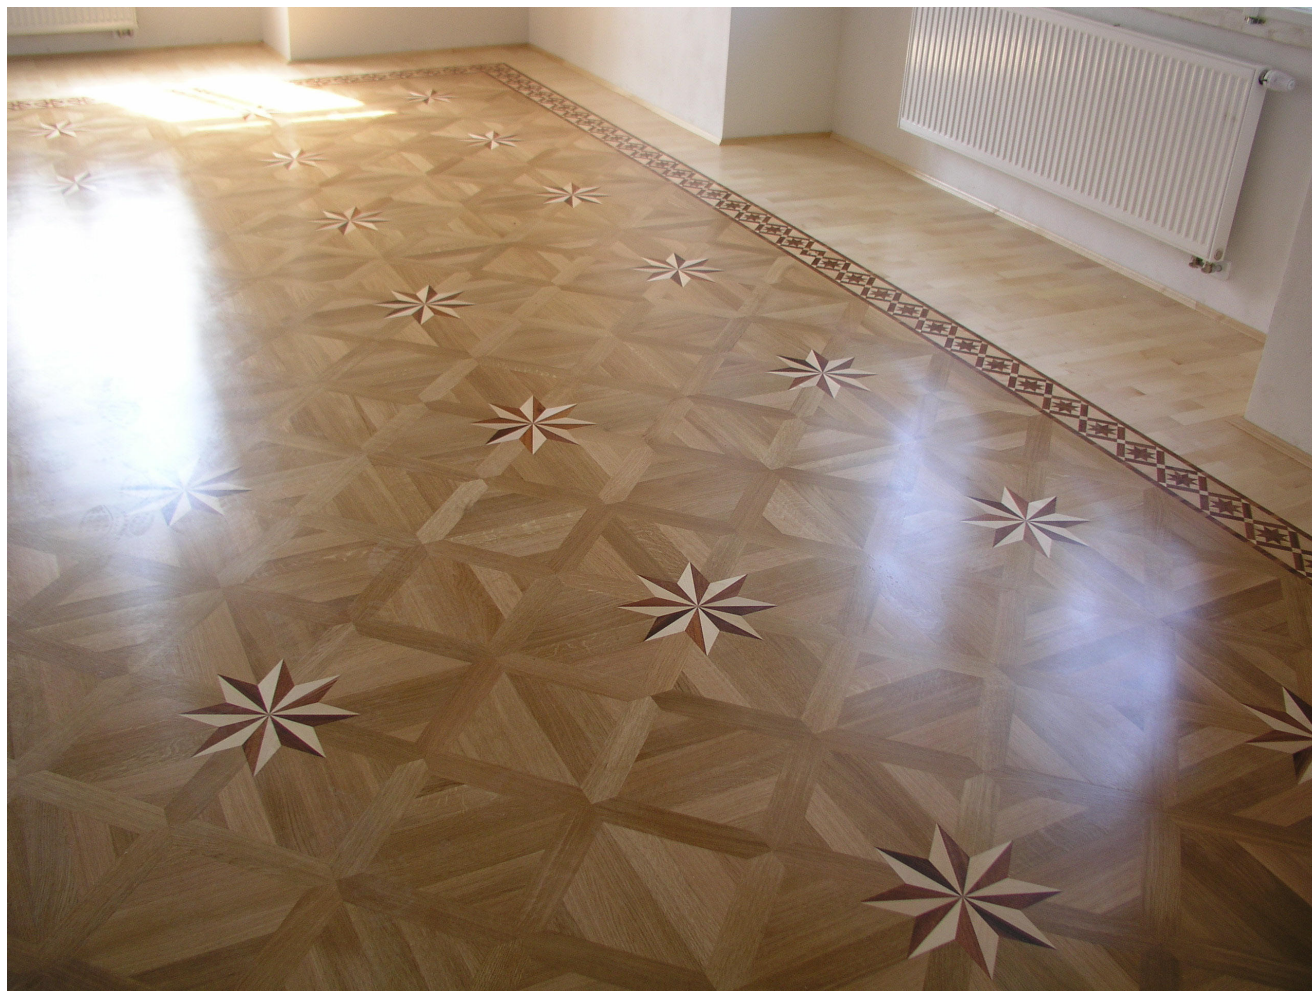
Obr. 11. Šluknov, zámek, 2. patro zámku, ukázka nových parketových podlah, květen 2008. Foto: Jan Peer.

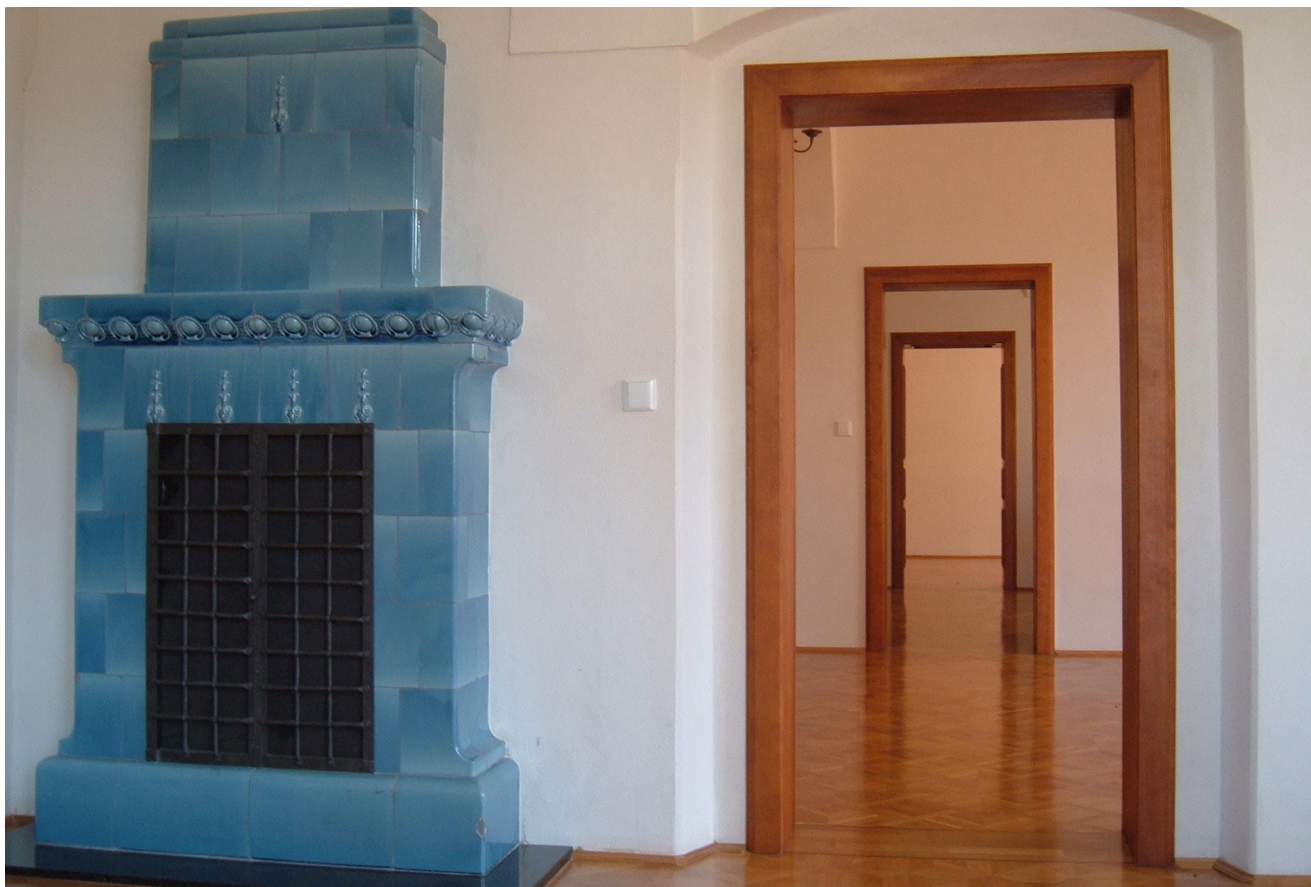
Obr. 12. Šluknov, zámek, opravené prostory 1. patra, červenec 2007. Foto: Jan Peer.

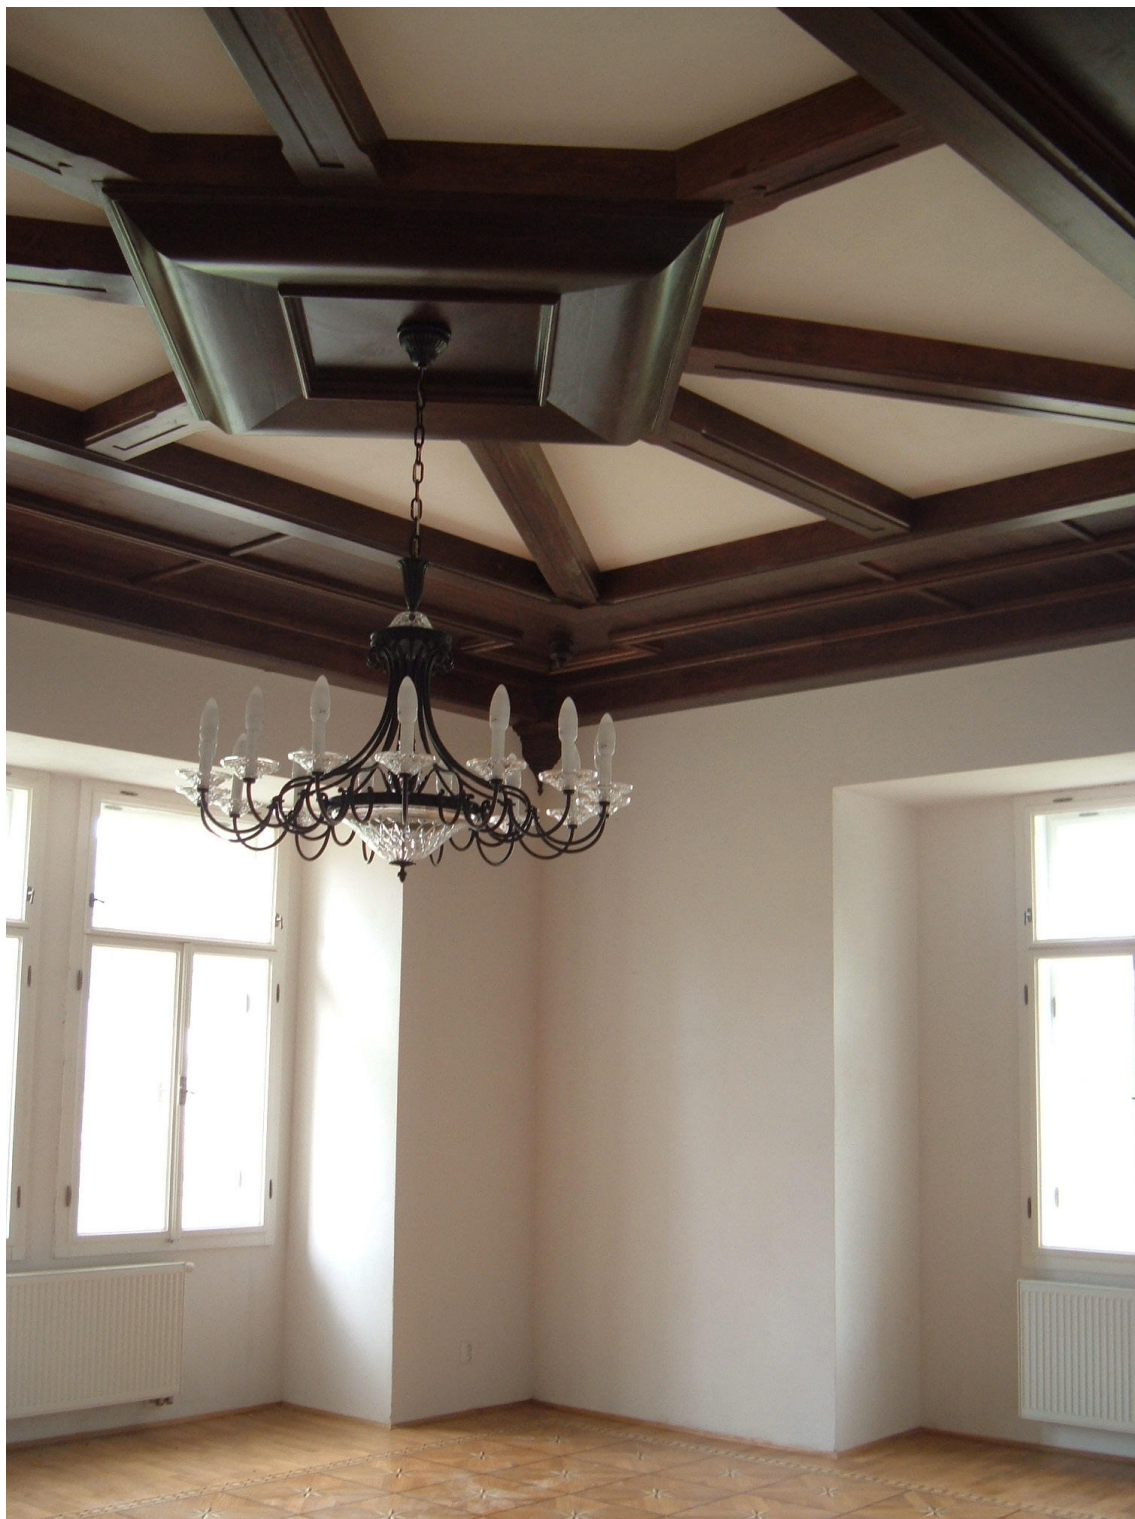
Obr. 14. Šluknov, zámek, opravené místnosti v 1. patře zámku s ukázkou nově instalovaných kazetových stropů, červen 2007.
Foto: Jan Peer.
