VÝVOJ STŘEDOVĚKÉHO KOSTELA NEJSVĚTĚJŠÍ TROJICE V SULEJOVICÍCH

JAROSLAV SKOPEC – TOMÁŠ BROŽ – JAN KOLOČ

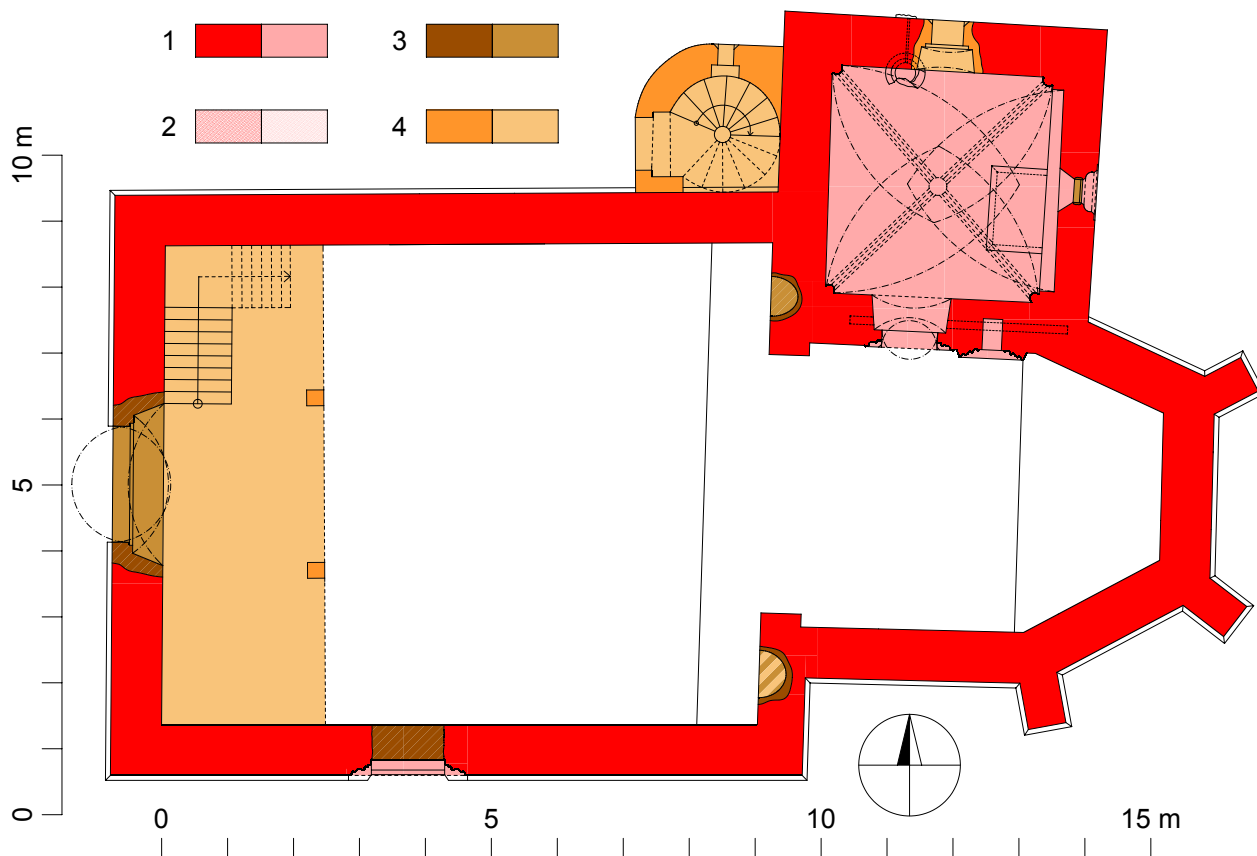
Obr. 1. Sulejovice, kostel Nejsvětější Trojice, půdorys vedený v úrovni sakristie s vyhodnocením stavebního vývoje. 1 – gotické zdivo a konstrukce nad rovinou řezu z let 1474–1529, 2 – předpokládané gotické zdivo a konstrukce nad rovinou řezu z let 1474–1529, 3 – barokní zdivo a konstrukce nad rovinou řezu z let 1793–1795, 4 – zdivo a konstrukce nad rovinou řezu z 80. let 19. století. Zaměření a kresba: Jaroslav Skopec a Tomáš Brož, 2006. Pro větší přehlednost byly u některých otvorů v půdorysech vynechány sklopené čelní oblouky.

Vzhledem k plošnému zachování omítek jsme při studiu zdíva kostela odkázáni pouze na historické fotografie.¹² Z nich je zřejmé, že ostění portálu bylo do zdíva osazeno současně při jeho výstavbě, rovněž zdící technika lodi a presbytáře se zdá být shodná. Výstavbu lodi a presbytáře proto lze zařadit do jedné stavební etapy spadající do let 1474–1529. Oproti současnému stavu můžeme na zmíněných fotografiích ještě ve východní části jižního průčelí lodi zaznamenat ostění hrotitého okenního otvoru, měřítkem odpovídajícím oknům presbytáře.

S ohledem na architektonickou výbavu sakristie, která stylově odpovídá presbytáři, je nutné uvažovat pouze o fázi vzniklé při realizaci jednotlivých částí stavby. Sakristie tak vzniká ve stejné stavební periodě, avšak následně až po dokončení lodí a presbytáře, a to patrně ještě před jeho sklenutím. Nejenomže východní zeď věže působí zároveň jako opěrný pilíř presbytáře, ale zejména klenby presbytáře a sakristie shodně vykazují nad výběhy žebor drobné deformace. Ty jsou zapříčiněny časovým odstupem mezi osazením výběhů žebor klenby a vlastním sklenutím prostoru. Ve stavební praxi bylo totiž běžné nejprve vystavět obvodové zdivo s klenebními výběhy a zaklenutí provést až po zastřešení stavby. Klenutí navíc zpravidla prováděli specialisté a nikoli ti samí zedníci, kteří při výstavbě obvodových stěn osazovali i výběhy, což se projevuje i vodorovnými spárami přečnělkově kladených spodních třech dílů žebor na rozhraní polí. Kameník tak při klenutí musel v těchto místech nad zhotovenými výběhy osadit krátké díly klenebních žebor, které převáděly horizontální spáru na spáru radiální. Je tedy pravděpodobné, že zaklenutí presbytáře a sakristie bylo provedeno v jedné etapě.

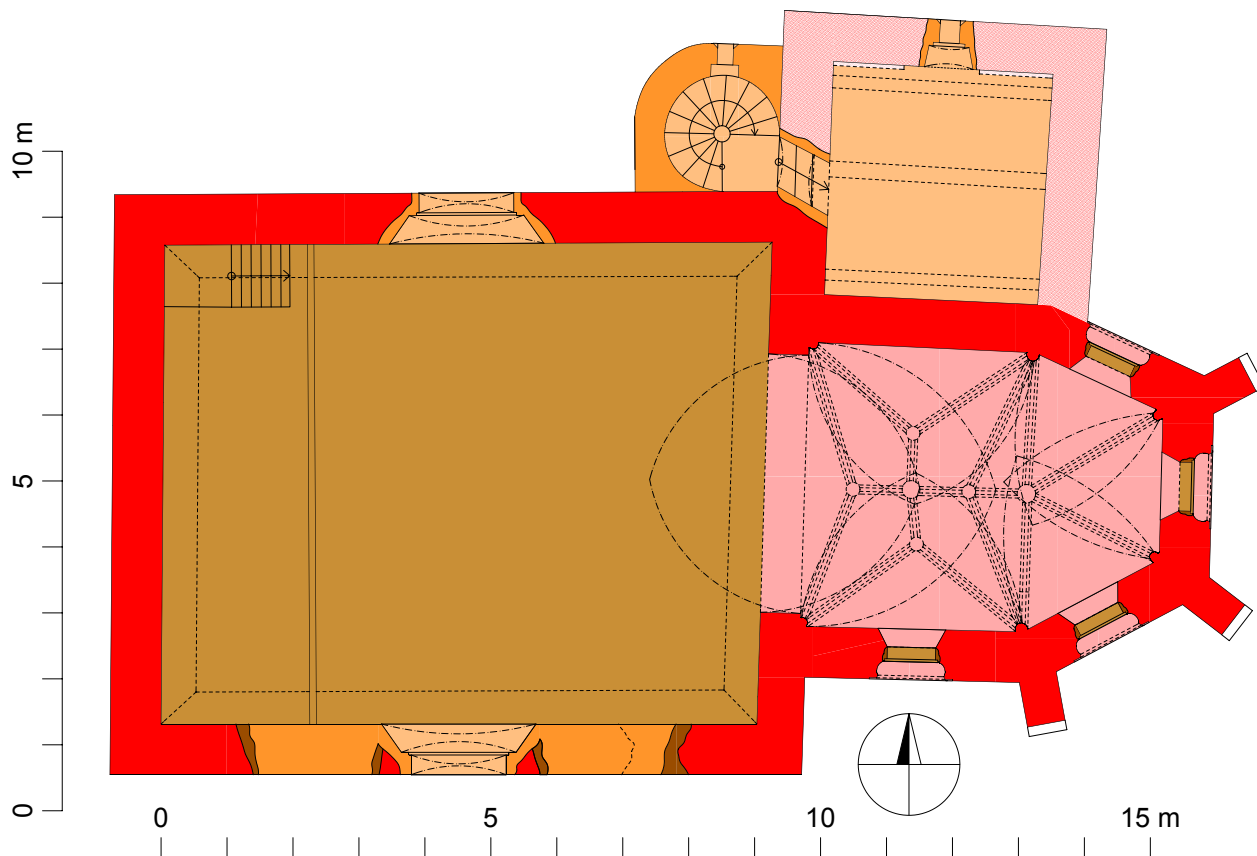
Obr. 2. Sulejovice, kostel Nejsvětější Trojice, půdorys vedený v úrovni prvního patra věže s vyhodnocením stavebního vývoje. Legenda viz obr. č. 1. Zaměření a kresba: Jaroslav Skopec a Tomáš Brož, 2006.

Patro věže je přístupné ze schodišťové vížky obdélným vstupním otvorem se segmentovým záklenkem a šikmo k jihovýchodu ubíhajícími špaletami. Na straně věže byl pod záklenek vstupu vložen přímý trámový překlad. Patro je plochostropé,

Časové zařazení dvou pater věže nasedajících na sakristii činí jistě potíže, které vyplývají zejména z absence jakýchkoliv datovatelných prvků a z nemožnosti porovnání vztahu zdiva sakristie a věže. Na úrovni prvního patra je sice věž přiložena k presbytáři na spáru, avšak s ohledem na předpokládaný časový odstup mezi výstavbou sakristie a presbytáře je toto řešení opodstatněné.¹³ Za současného stavu jsme pouze sto zařadit věž obecně do období před požár z roku 1788, avšak prozatím nic nevyklučuje ani její výstavbu společně se sakristií.

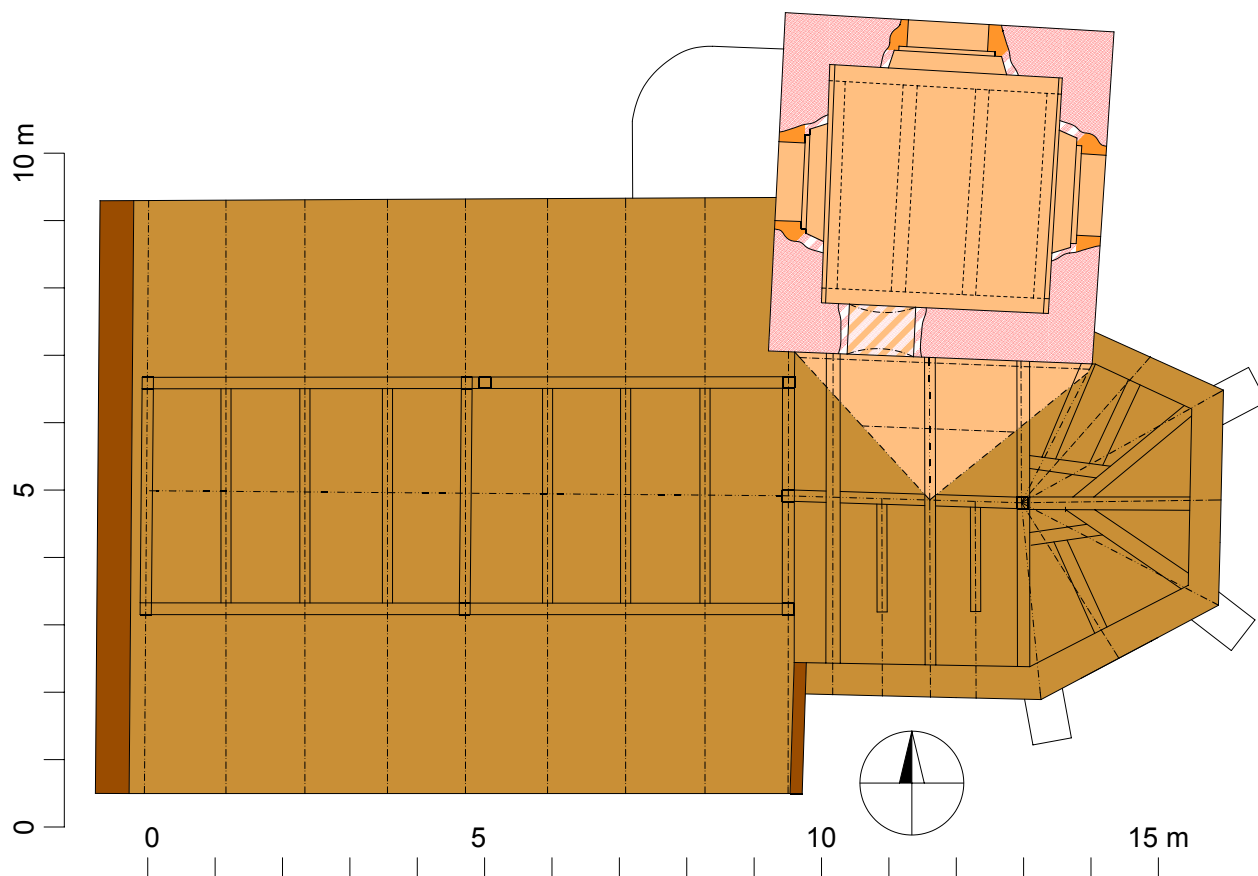
Obr. 3. Sulejovice, kostel Nejsvětější Trojice, půdorys vedený v úrovni druhého patra věže s vyhodnocením stavebního vývoje. Legenda viz obr. č. 1. Zaměření a kresba: Jaroslav Skopec a Tomáš Brož, 2006.

osvětlované od severu obdélným okenním otvorem shodným se severním okenním otvorem sakristie. Druhé patro věže je na západě, severu a východě prolomeno širokými a vysokými obdélnými zvonovými otvory s hrotitými záklenky umístěnými do lichoběžných nik s hrotitými záklenky. Vnější hrana okenního otvoru je profilována oblounem s navazujícím výžlabkem uprostřed okosení. Jižní stěna je prolomena obdélným dveřním otvorem se segmentovým záklenkem, který zprístupňuje krov nad presbytářem. Druhé patro věže vyplňuje konstrukce zvonové vzpěradlové stolice, která se skládá ze tří vazeb řazených za sebou ve směru sever–jih. V interiérech obou pater a na stěnách otočených do krovu je pozorovatelné načervenalé zabarvení opukového kamene svědčící v minulosti o požáru.

Vstup do pater věže byl patrně veden pouze z úrovně krovu, v místech stávajícího jižního otvoru druhého patra. Ten jistě pochází z doby před požárem roku 1788, neboť jeho vylehčovací cihelný oblouk a špalety vyžděné z opuky vykazují poškození po jeho působení. Západní vstup ze schodišťové vížky v úrovni prvního patra je až mladšího data a jiný otvor v této úrovni prokazatelně nebyl. Současné zvonové otvory druhého patra mají špalety vyžděné z opuky s načervenalým povrchem upozorňujícím tak na jejich větší stáří, nevyklučující vznik současně s výstavbou věže.¹⁴

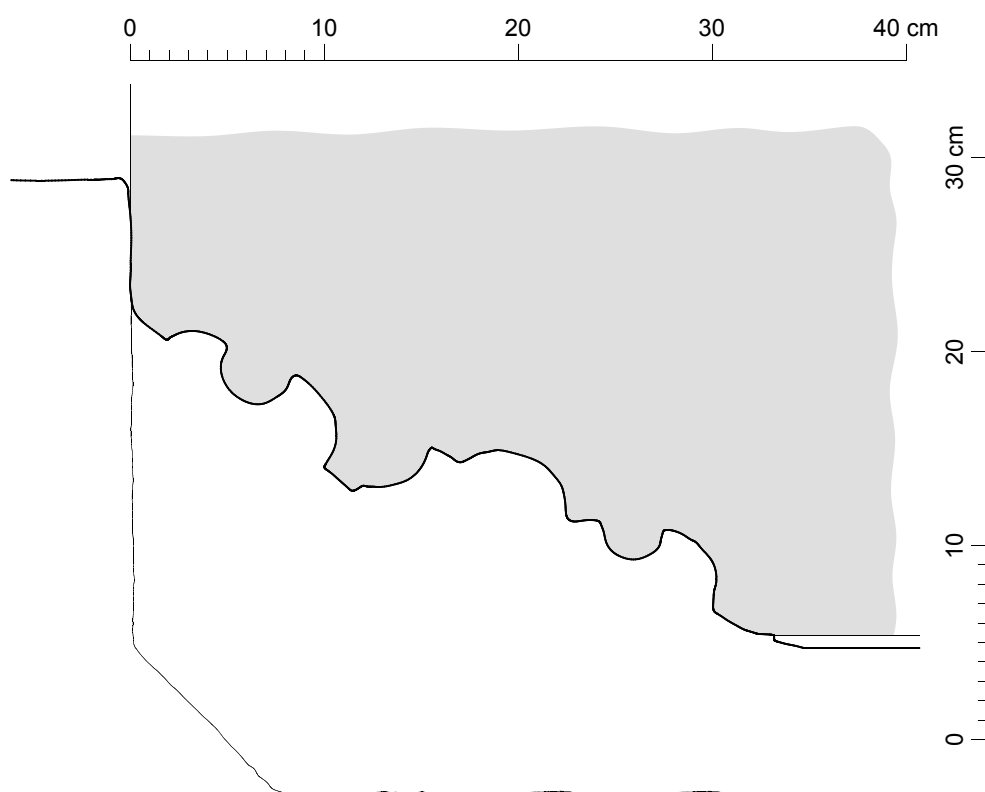
Obr. 4. Sulejovice, kostel Nejsvětější Trojice, profil východní stojky ostění jižního portálu lodi. Zaměření a kresba Jaroslav Skopec, 2006.

Průčelí lodí jsou uvozena soklem, jehož stávající omítková profílace spočívá na kamenném, šikminou zakončeném středověkém soklu. Průčelí opatřená lizénovými rámy jsou horizontálně ukončena profilovanou korunní římsou. Nad korunní římsou západního průčelí vyrůstá lichoběžný štít sedlové střechy s konkávně vykrojenými šikmými stranami, na nějž nasedá trojúhelný tympanon rámovaný profilovanou římsou. Severní a jižní okenní otvory mají ploché pásové šambrány, západní vstupní otvor je naproti tomu opatřen jednou odsazeným páskem a jednou odsazenou plochou pásovou římsou v patách záklenku. V půlválcové nise nad vstupním otvorem zakončené konchou se stylizovanou mušlí byla umístěna socha sv. Jana Nepomuckého. Západně pod jižním okenním otvorem se nachází dnes zazděný jižní vstup s téměř půlkruhovým záklenkem zakončeným oslím hřbetem a s bohatě profilovaným opukovým ostěním. Vlastní ostění je vsazeno do obdélného rámu lemovaného lištou profilovanou šikmou stezkou, na níž navazuje výžlabek přecházející mírným zalomením v obloun. Profílaci vlastního ostění je od oblounu lišty rámu mírně odsazena. Profílaci na vnější straně rámuje výžlabek s navazující šikmou stezkou, za níž se připojuje poloviční profil hruškovce se širokýmnosem, za kterým následuje obloun mezi dvěma výžlabky. Na vnitřní straně je profil za zadním výžlabkem ukončen zkosením. Archivolta je navíc na vnější straně lemována oblounem, který se pravouhlým zalomením vyděluje z lišty obdélného rámu. Profílaci ostění a lišty rámu vyrůstají přímo z čelně sklopené šikmé plochy navazující přímo na šikmou plochu soklu průčelí. Vnitřní hrana stojky je okosená a spadá až na kamenný práh portálu, který je rovněž okosen. Do cviklů portálu byly vloženy dva tesané heraldické znaky tvořící manželskou alianci.

Připustíme-li vznik klenby až v pohusitské době můžeme s její výstavbou spojit i osazení jižního portálu, který nese ve cviklech rovněž dva kolčí štíty a jehož tvarosloví již plně odpovídá pozdně gotickým formám spíše bližším konci a přelomu 15. století. Vzhledem k tomu, že pro toto období není známa

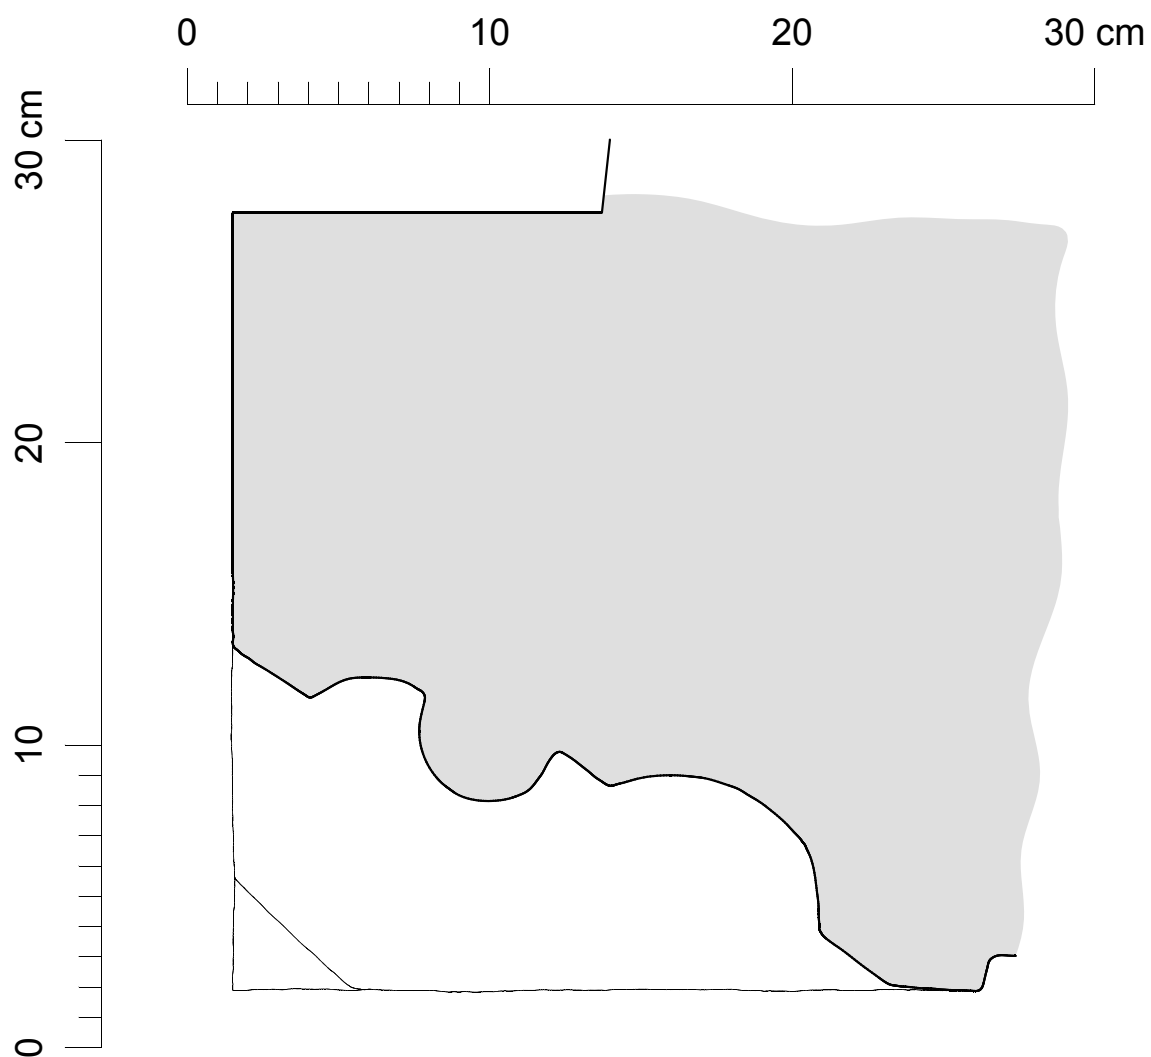
Obr. 5. Sulejovice, kostel Nejsvětější Trojice, profil východní stojky ostění portálu vedoucího z presbytáře do sakristie.
Zaměření a kresba: Jaroslav Skopec, 2006.

V severní stěně presbytáře byl prolomen obdélný dveřní otvor s půlkruhovým záklenkem směřující do sakristie. Opukové ostění portálu je profilováno výžlabkem v okosení, na které navazuje obloun přecházející mírným zalomením ve výžlabek zakončený šikmou stezkou. Profilace vybíhá z neobvyklého diagonálně položeného zaobleného útvaru náběžného štítu, který je na hraně redukován na prosté okosení vyrůstající nízko nad podlahou z diagonálně položené trojúhelné plošky náběžného štítu. Špalety lichoběžné dveřní niky se segmentovým záklenkem jsou opatřeny pochvami pro závoru zajišťující dveřní výplň. Pochva ve východní špaletě určená pro zasouvání závory je až 1,8m hluboká. Po východní straně portálu se nachází obdélná nika sanktuária, které je opatřeno bohatě profilovaným ostěním se zavěšenou hmotnou lilií na spodní straně a na překladu s fiálou vrcholící křížovou kytkou s poupětem. Ostění je profilováno vnější sklopenou plochou přecházející pod pravým úhlem do šikmé stezky, následované výžlabkem přecházejícím mírným zalomením v obloun, za nímž se napojuje šikmá stezka s navazujícím výžlabkem, který mírným zalomením přechází v hruškovec. Za hruškovec následuje výžlabek uprostřed okosení a obloun. Na fiále i vnější sklopené ploše překladu jsou osazeny kraby.

Od počátku bylo zamýšleno i s výstavbou sakristie, pro niž byl v severní straně presbytáře prolomen vstup rámovaný profolovaným ostěním. Současnost výstavby presbytáře a zhotovení vstupu dokládá 1,8m dlouhá pochva pro zasouvání závory ve východní špaletě jeho niky, která mohla vzniknout pouze v době stavby. S tím však nekoresponduje fakt, že sokl, který obíhá loď i presbytář, nepřechází na sakristii a napojení její východní zdi na severovýchodní nároží presbytáře je nezvykle situováno v bezprostřední blízkosti severovýchodního okenního otvoru. Tyto nesrovnalosti jsou patrně vysvětlitelné časovým odstupem mezi výstavbou presbytáře a sakristie.

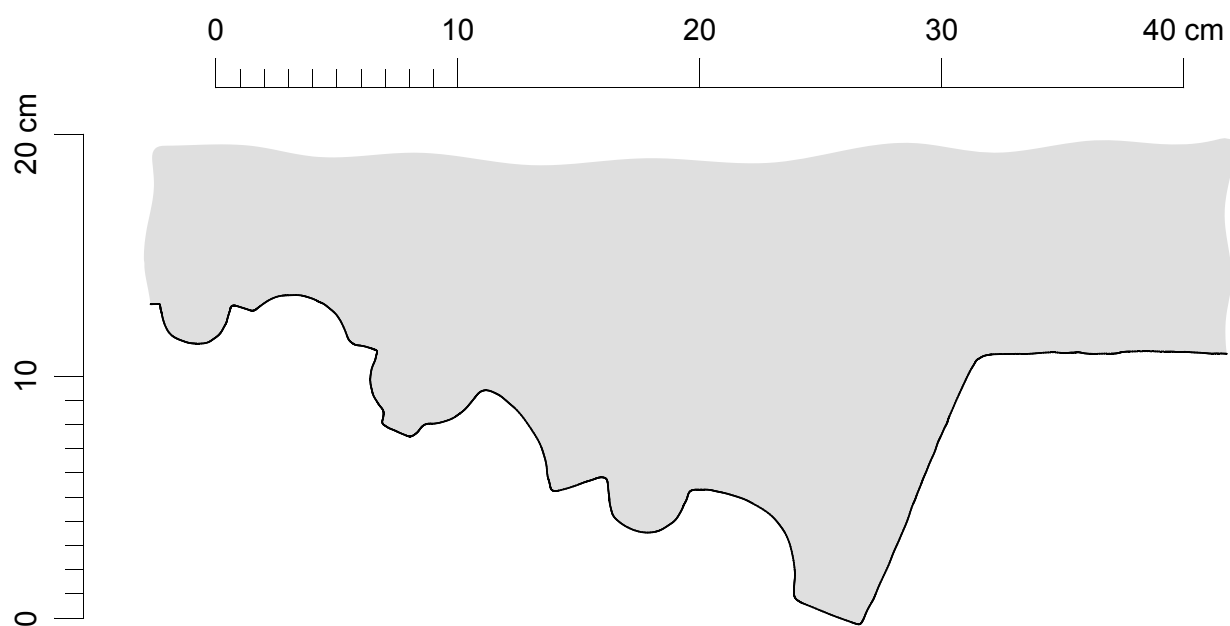
Obr. 6. Sulejovice, kostel Nejsvětější Trojice, profil východní stojky ostění sanktuáře.
Zaměření a kresba: Jaroslav Skopec, 2006.

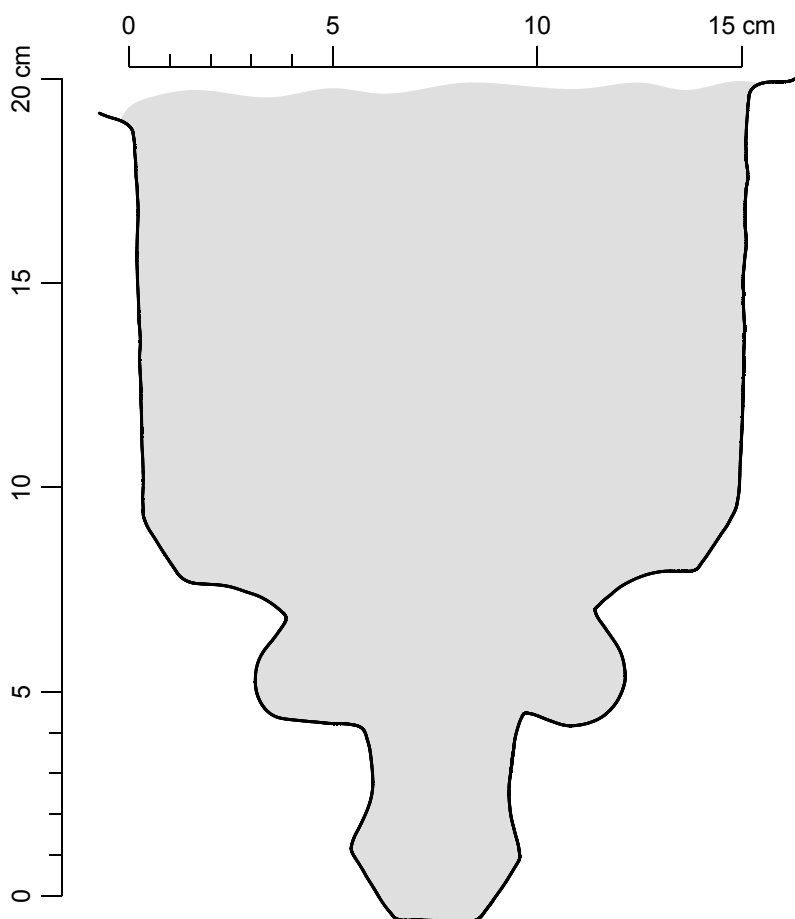
Obr. 7. Sulejovice, kostel Nejsvětější Trojice, profil klenebních žeber presbytáře nad jihovýchodním výběhem závěrového pole. Zaměření a kresba: Jaroslav Skopec, 2009.

Presbytář je zaklenut jedním polem čtyřcípé hvězdivé klenby, která je s paprscitým závěrem spojena přímým úsekem vrcholového žebra. Čelní oblouky klenby jsou hrotité. Ve všech kříženích žebířů jsou osazeny terčové svorníky, z nichž ten ve středu hvězdice je opatřen kolčím štítem a svorník závěrový tzv. štítem francouzským s neznámou figurou. Klínová žebra s výžlabkem uprostřed okosení mají do středu výžlabku vložen obloun a dosedají v koutech na konzole opatřené lidskými maskami s profilovanými půlkruhovými krycími deskami. Interiér presbytáře je od jihu, jihovýchodu, východu a severovýchodu osvětlován čtveřicí hrotitých okenních otvorů. Jejich ostění je dnes přímé neprofilované mající do interiéru rozevřené neprofilované špalety. Špalety do exteriéru jsou na lícové straně profilovány okosenou hranou, na níž navazuje široký výžlabek zakončený polodrážkou.

Zásadní se tak pro dataci klenby stává užití kolčího a tzv. francouzského štítu na jejich svornících. Uplatnění tohoto typu štítu na území Čech v předhusitské době je prakticky nereálné, jejich výskyt lze zaznamenat až od poloviny 15. století, přičemž svého rozšíření se pak dočkaly zejména v době jagellonské.⁷ Klenbu presbytáře je proto nutné klást nejdříve do druhé poloviny 15. století.

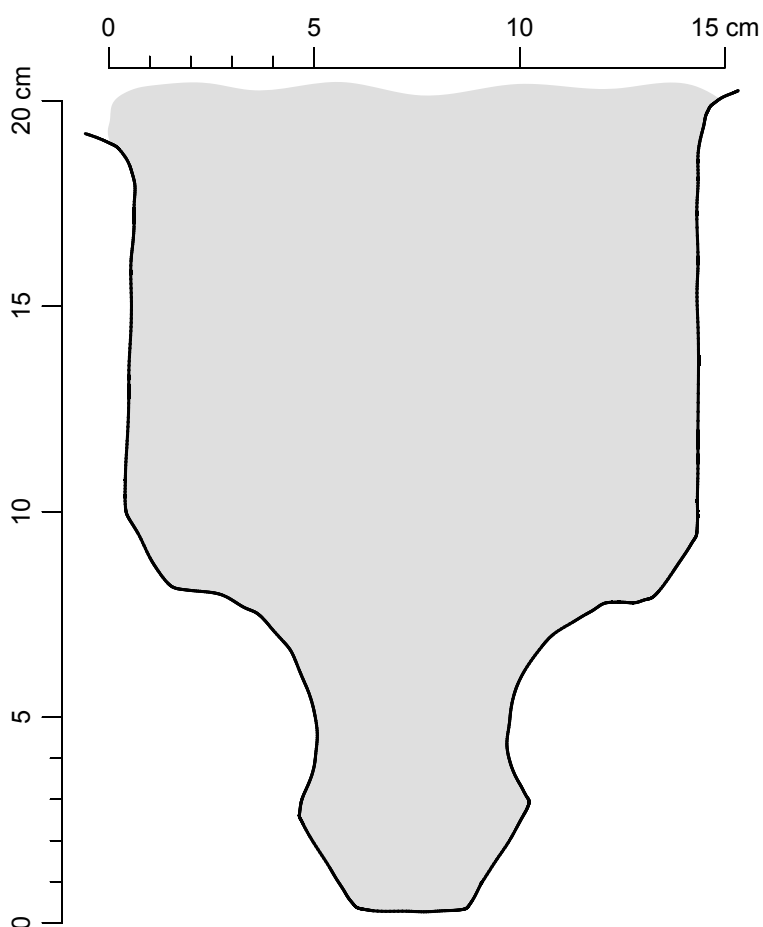
Obr. 8. Sulejovice, kostel Nejsvětější Trojice, profil klenebních žeber sakristie nad jihovýchodním výběhem. Zaměření a kresba: Tomáš Brož, 2009.

Sakristie je zaklenuta jedním polem křížové žebrové klenby s hrotitými čelními oblouky. Žebra o profilu klínu s výžlabkem uprostřed okosení vybíhají v koutech z konzol opatřených lidskými maskami a profilovanými půlkruhovými hlavicemi. Sakristie je od severu a východu osvětlována po jednom okenním otvoru. Severní je obdélný s přímým překladem, vsazený do lichoběžné niky se segmentovým záklenkem. Vnější strany otvoru mají široké okosení ukončené diagonálně položenou trojúhelnou ploškou náběžného štítu a prudce klesajícím parapetem. Východní otvor je koncipován zcela shodně s okenními otvory presbytáře, pouze je menších dimenzí a namísto polodrážky v profilaci vnějších špalet je zde užita šikmá stezka. Pod parapetem okenního otvoru se nachází pravoúhlý ústupek ve zdivu, ze kterého na jižním a severním konci vystupují dva hranolové pilířky. Po západní straně severního okenního otvoru se nachází níže položená půlválcová nika s přímým překladem s vnější okosenou hranou. Do niky byla umístěna kamenná kruhová výlevka s odtokovým kanálem vyústujícím v exteriéru. K východní stěně přiléhá obdélné těleso menzy se soklovou a korunní římsou profilovanými jednoduchým okosením.

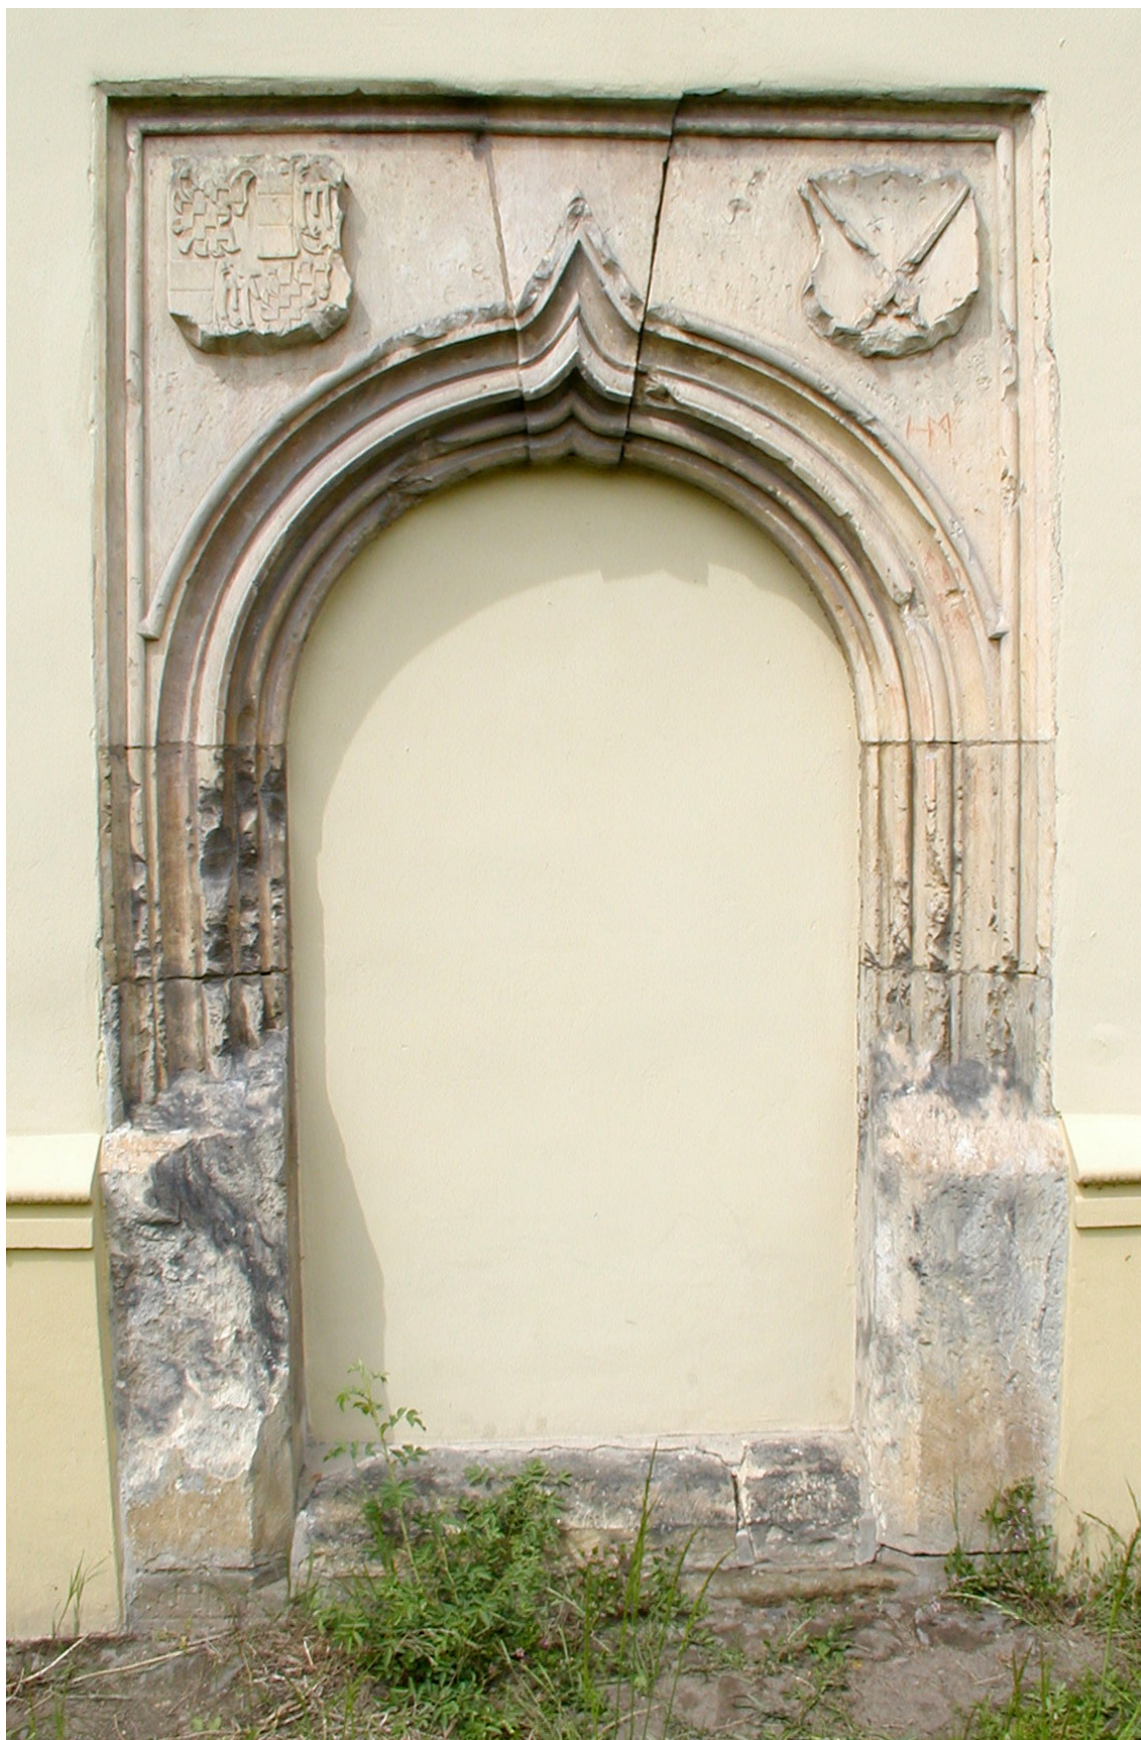
Obr. 10. Sulejovice, kostel Nejsvětější Trojice, detail jižního portálu lodi v pohledu od jihu. Foto: Tomáš Brož, 2006.

Manželův erb na západní straně (heraldicky pravý) patří rytířskému rodu Kaplířů ze Sulevic, zde je v provedení po rozšíření o erb vladýků ze Skalky. Erb má čtvrcený štít, v jehož 1. a 4. poli je šachované křídlo (původní erb Kaplířů ze Sulevic),

ve 2. a 3. půleném poli vyrůstá z půlící čáry vpravo polovina orlice se zbrojí, vlevo je břevno (erb vladýků ze Skalky). Na portálu je, oproti běžnému užití, erb zrcadlově obrácen (podle svislé osy), neboť dle pravidel heraldické kurtoasie je přivracen k erbu manželky.¹

Manželčin erb na východní straně portálu (heraldicky levý) má na štítě dva zkrížené meče.²

Oba erby tvoří manželskou alianci, kde západní (heraldicky pravý) erb náleží mužskému příslušníkovi rodu Kaplířů a východní (heraldicky levý) jeho manželce. Erb Kaplířů je zde proveden po rozšíření o erb vladyků ze Skalky, jehož nejstarší známé zobrazení se objevuje roku 1479 na nástěnné malbě ve velkém sále západního křídla píseckého hradu.⁸ Může se proto nejdříve jednat o Bohuslava Kaplíře, který měl Sulejovice v držení mezi lety 1474–1486, či o jeho syna Tobiáše, držícího Sulejovice po otcově smrti až do roku 1529.⁹ Mezi lety 1529–1535 spravují Sulejovice Tobiášovi synové Jan a Václav,¹⁰ za nichž je vznik portálu již méně pravděpodobný a to i s ohledem na to, že by na něm byly spíše umístěny erby obou bratrů. Pro přesnější stanovení je klíčové určení manželčina erbu, který však v dané době užívalo více rodů¹¹ a z dnes dostupných pramenů jej není možné identifikovat. Zodpovězení této otázky je proto závislé na více méně náhodném objevu nového pramene k rodopisu Kaplířů, či rozrodu Vrabských. Prozatím tak lze dobu vzniku portálu ohraničit letopočty 1474–1529.

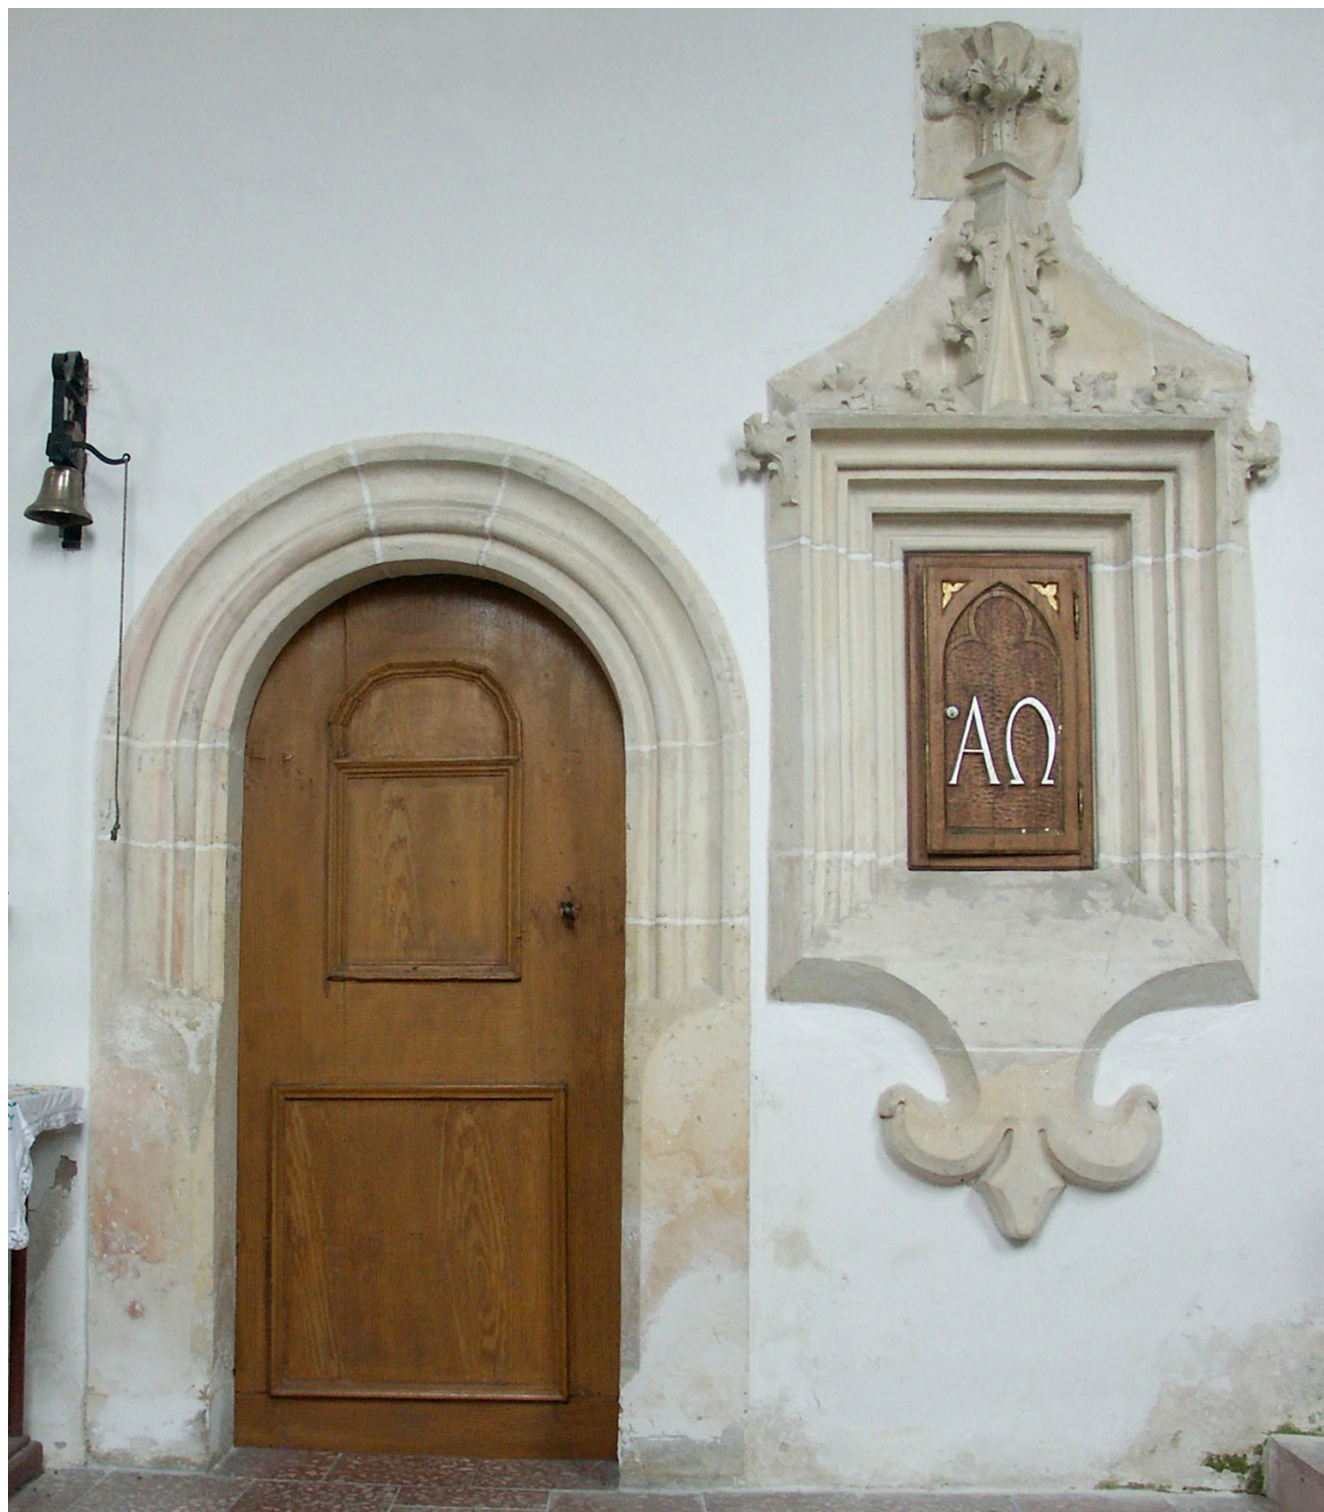
Obr. 11. Sulejovice, kostel Nejsvětější Trojice, sanktuárium a portál vstupu do sakristie v severní stěně presbytáře v pohledu od jihu.
Foto: Jaroslav Skopec, 2009.

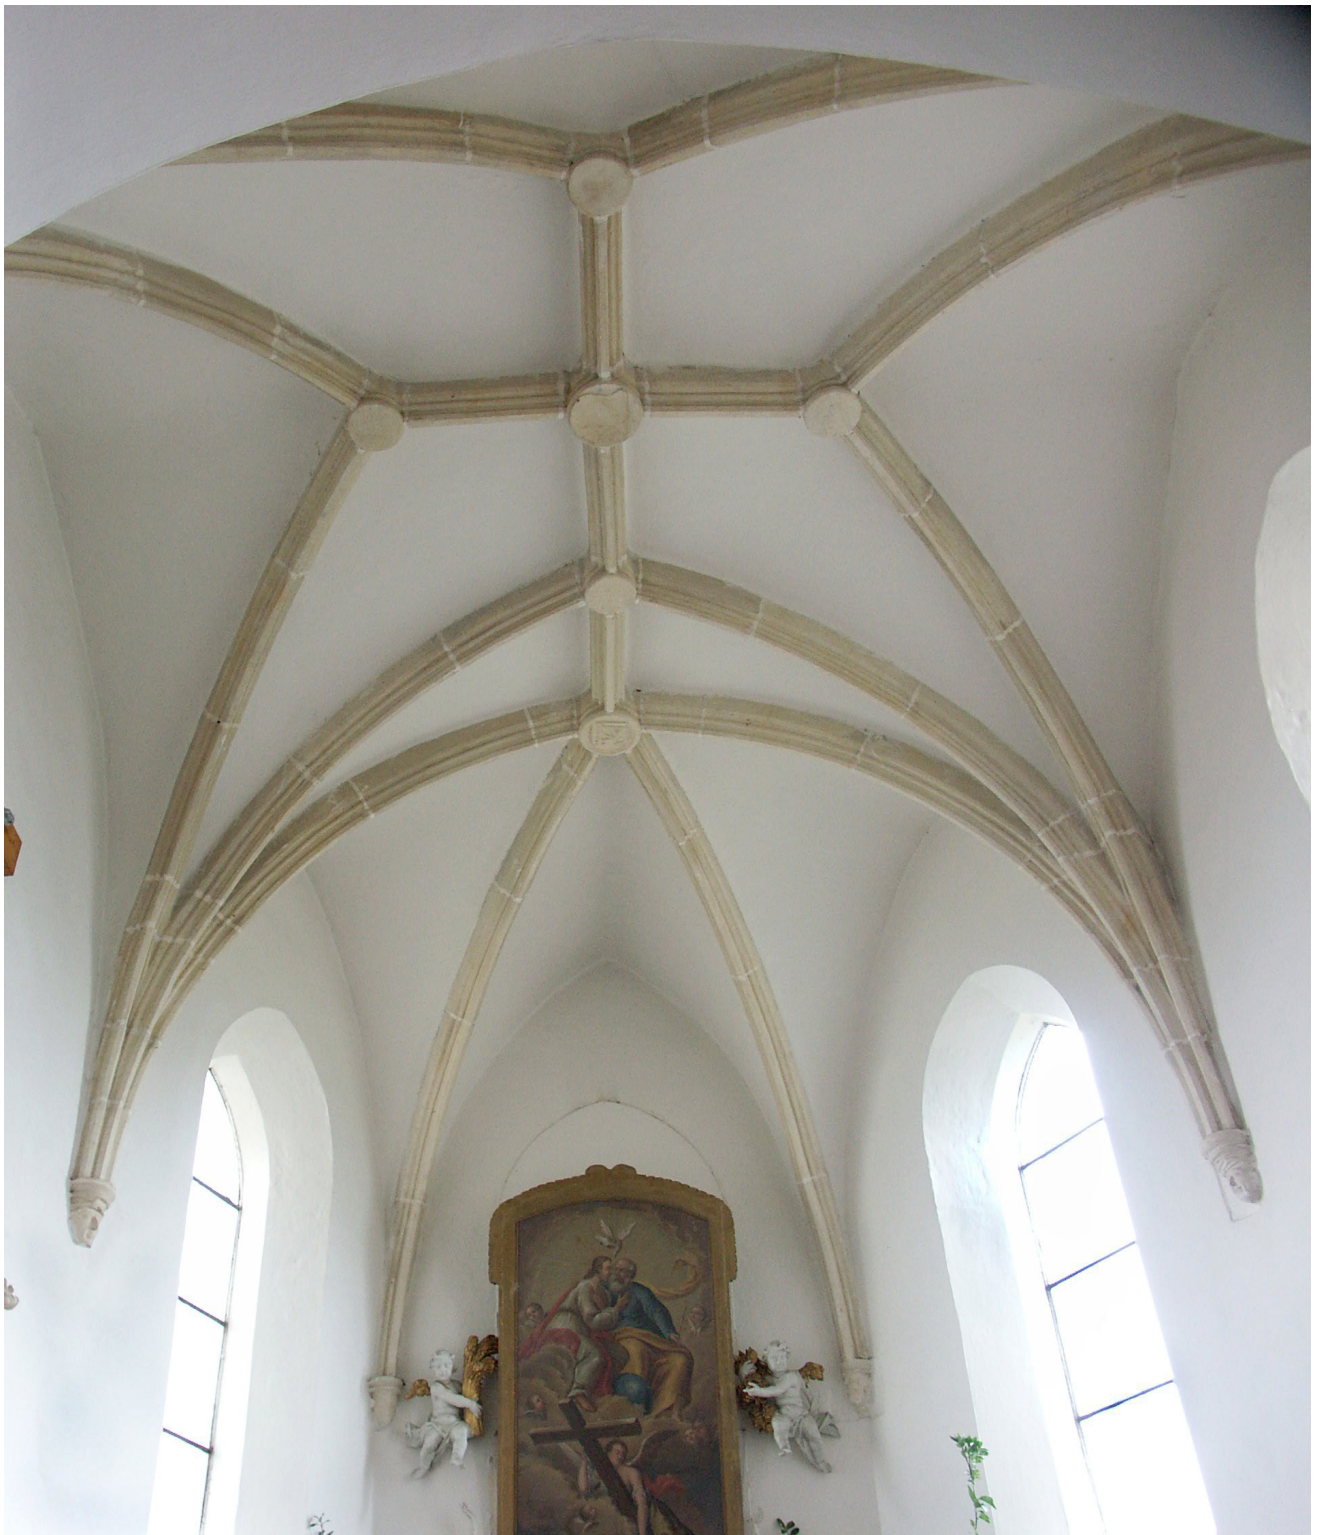
Obr. 12. Sulejovice, kostel Nejsvětější Trojice, klenba presbytáře v pohledu od západu. Foto: Jaroslav Skopec, 2009.

Se vznikem kostela je nejčastěji spojována klenba presbytáře. V této souvislosti je však třeba si uvědomit, že klenební obrazec se čtyřcípou hvězdou je v předhusitské době užit pouze ojediněle a je zpravidla vázán na větší stavební podniky přímo či nepřímo podnícené Karlem IV. Do konce 14. století se tak hvězdná klenba objevuje pouze v průjezdu vstupní brány hradu Lipnice z doby kolem roku 1370, v presbyteriu augustiniánského kostela v Sadské z let 1370–1380 a v podvěží jižní věže farního kostela v Nymburce z let 1375–1380. Všechny tyto klenby vycházejí z předlohy parléřovské huti, která ji poprvé použila ve východním poli svatovítské sakristie dokončené v roce 1362. Čtyřcípá hvězda naproti tomu získala větší oblibu až v poslední čtvrtině 15. století.⁵ Užití hvězdné klenby v předhusitské době ve vesnickém prostředí by tak bylo zcela ojedinělé a to i s ohledem na Kunatovo postavení při královském dvoře, kde měl jistě možnost se seznámit se soudobou tvorbou královské dvorské hutě.

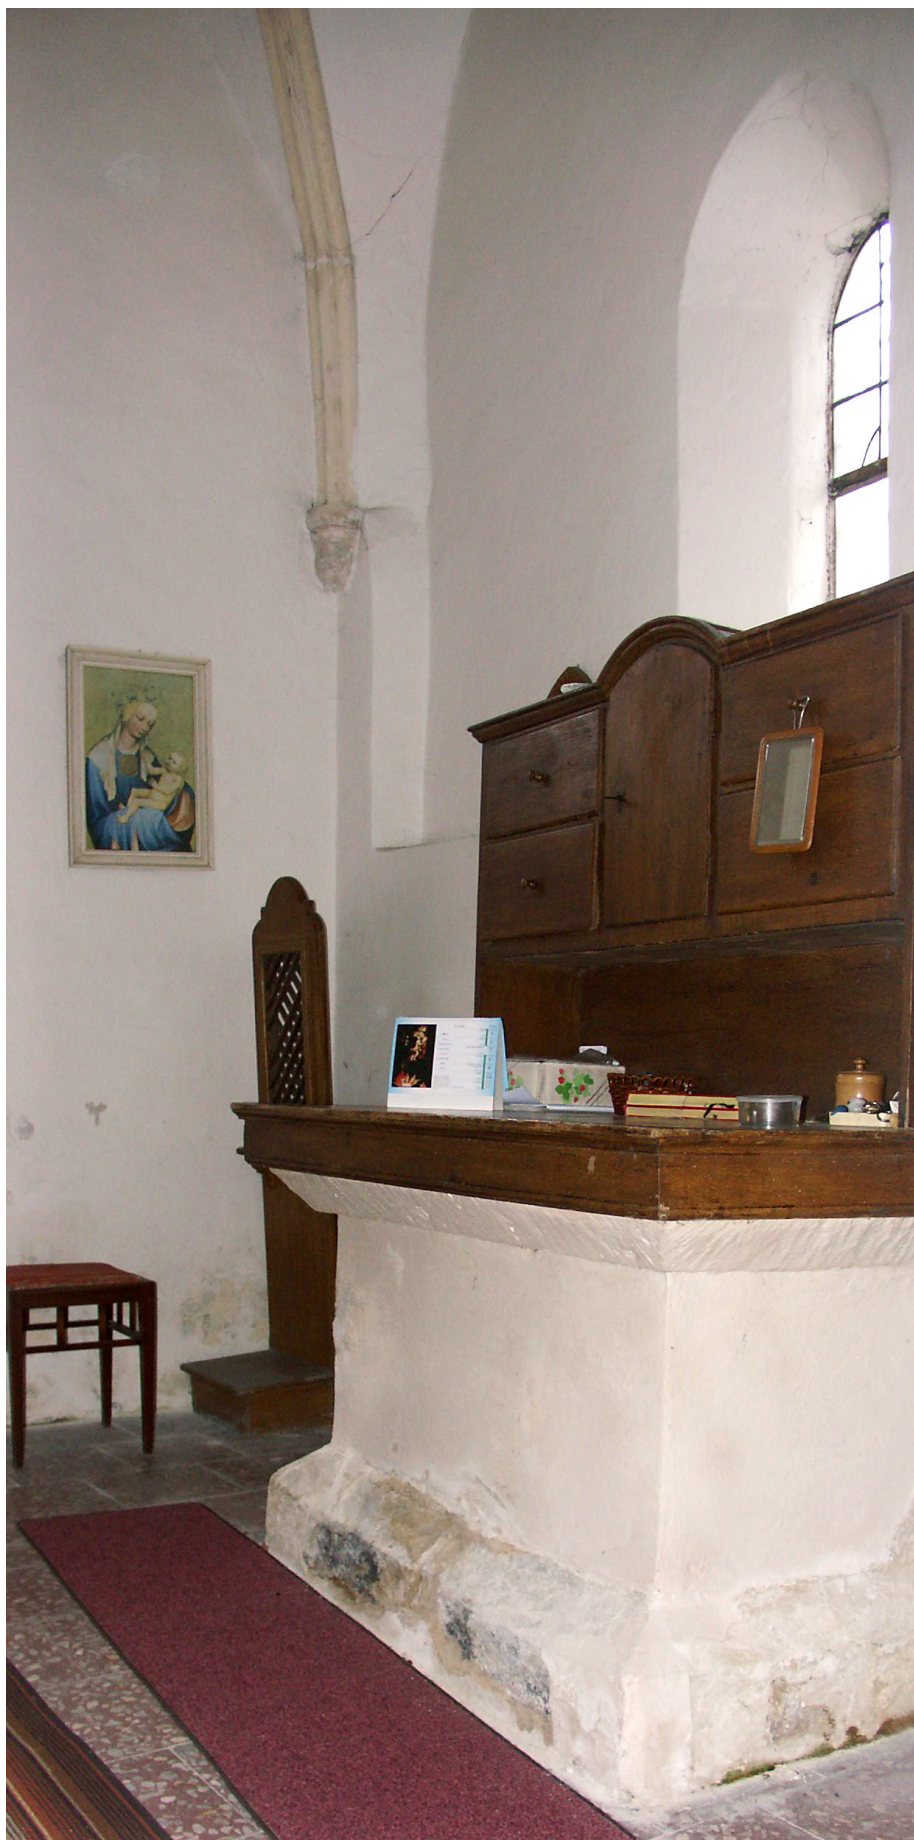
Obr. 13. Sulejovice, kostel Nejsvětější Trojice, východní stěna sakristie v pohledu od jihovýchodu. Foto: Jaroslav Skopec, 2009.
