TOMÁŠ BROŽ – JAROSLAV SKOPEC – JAN LEIBL

KOSTEL SV. KATEŘINY V CHOUČI

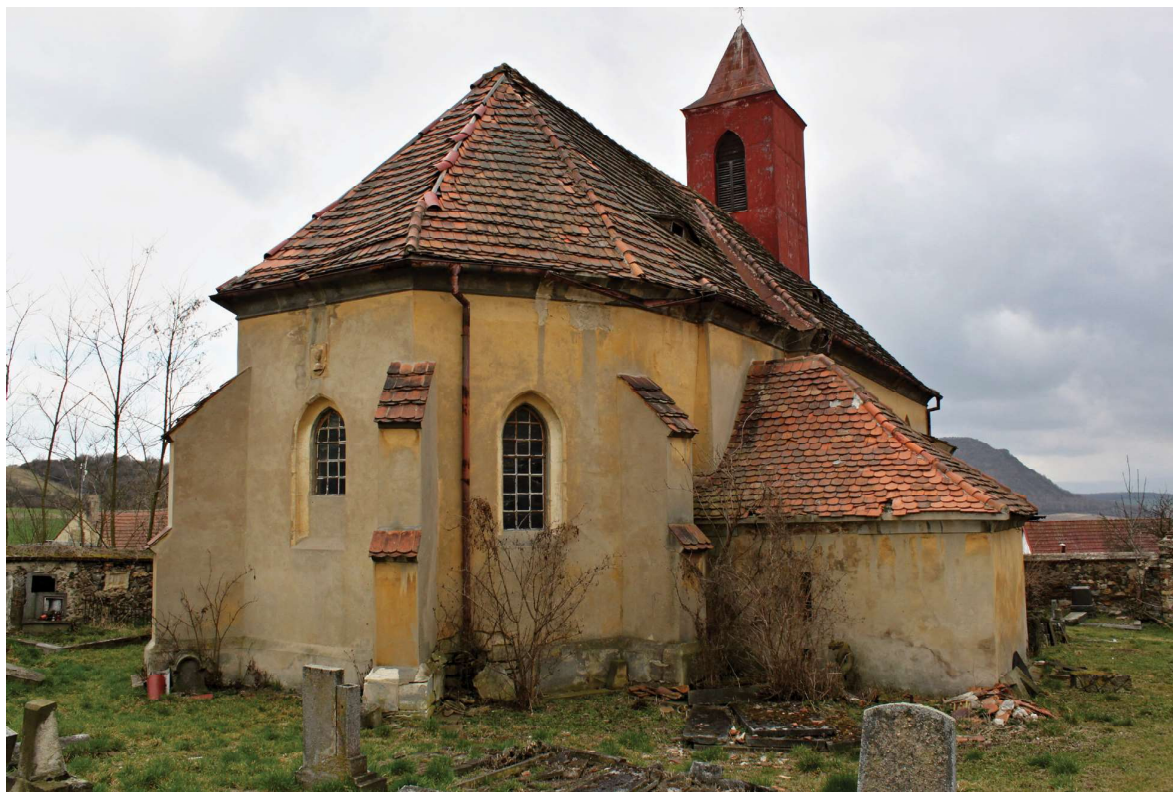
Obr. 1. Celkový pohled od severovýchodu. Foto: Tomáš Brož, 2016.

Obec Chouč se nachází přibližně 5 km jižně od města Bílina. Kostel sv. Kateřiny (**obr. 1**), postavený na jihovýchodním okraji intravilánu obce, se svým západním vstupním průčelím obrací do údolí sevřeného vrchem Bořeň a Želenickým vrchem klesajícím severozápadně do Mostecké pánve. Jednoduchý orientovaný¹⁷ kostel je tvořen obdélnou lodí s odsazeným polygonálně ukončeným presbytářem, k jehož severní stěně je přiložena sakristie na čtvercovém půdorysu. Kostel je obklopen kamennou ohradní zdí vymežující obdélný okrsek bývalého hřbitova, který je přístupný zděnou branou od severozápadu.

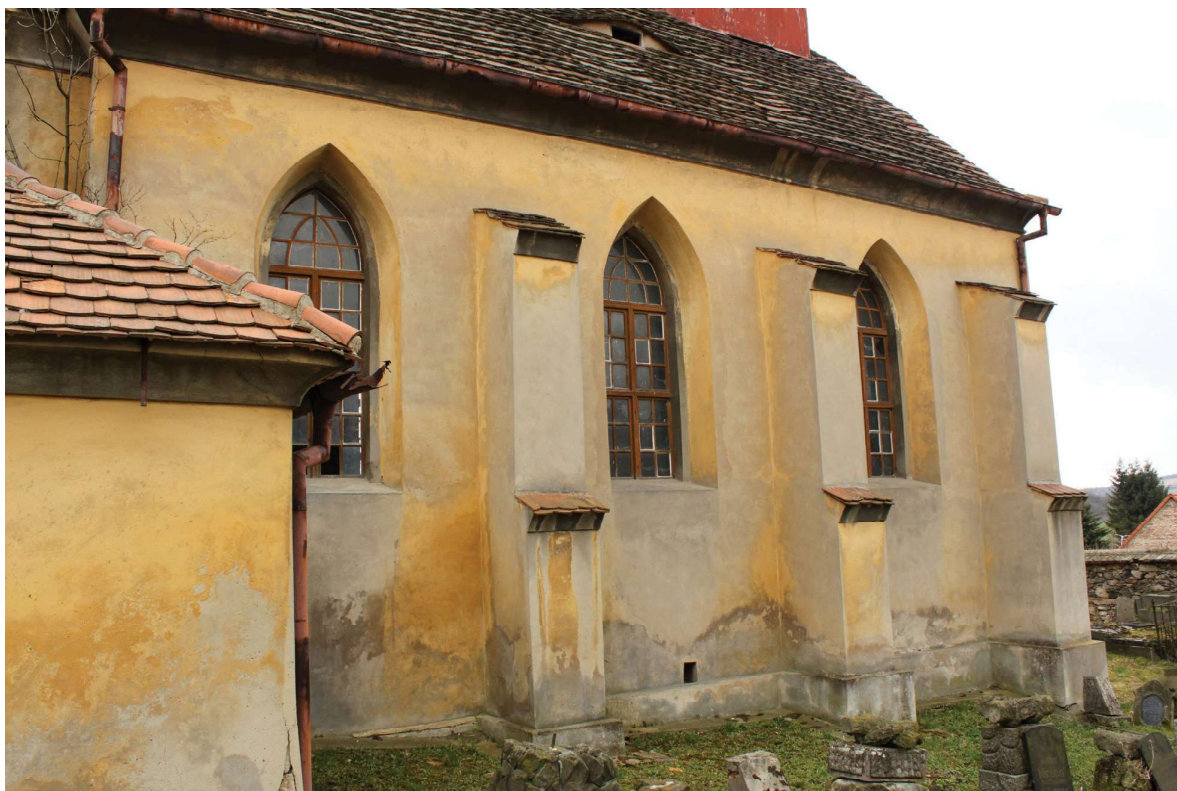
Obr. 2. Severní průčelí lodi, pohled od severovýchodu. Foto: Tomáš Brož, 2016.

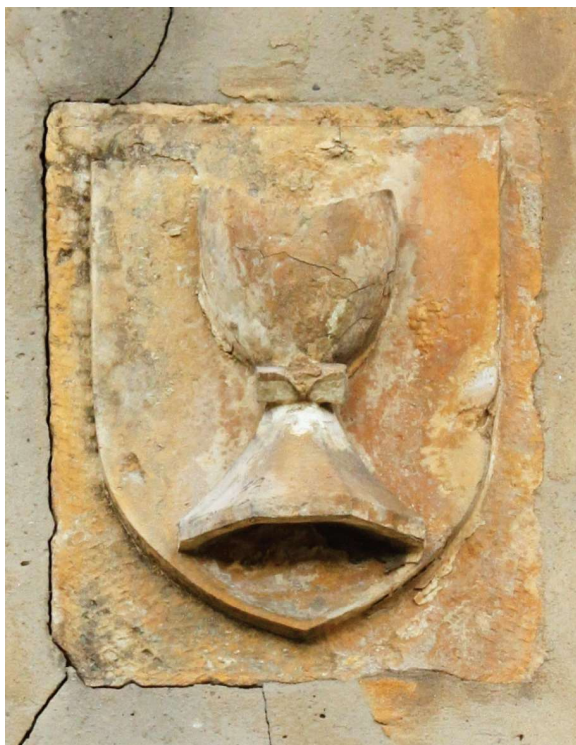
Obr. 3. Detail kalichu nad východním oknem presbytáře, pohled od východu. Foto: Tomáš Brož, 2016.

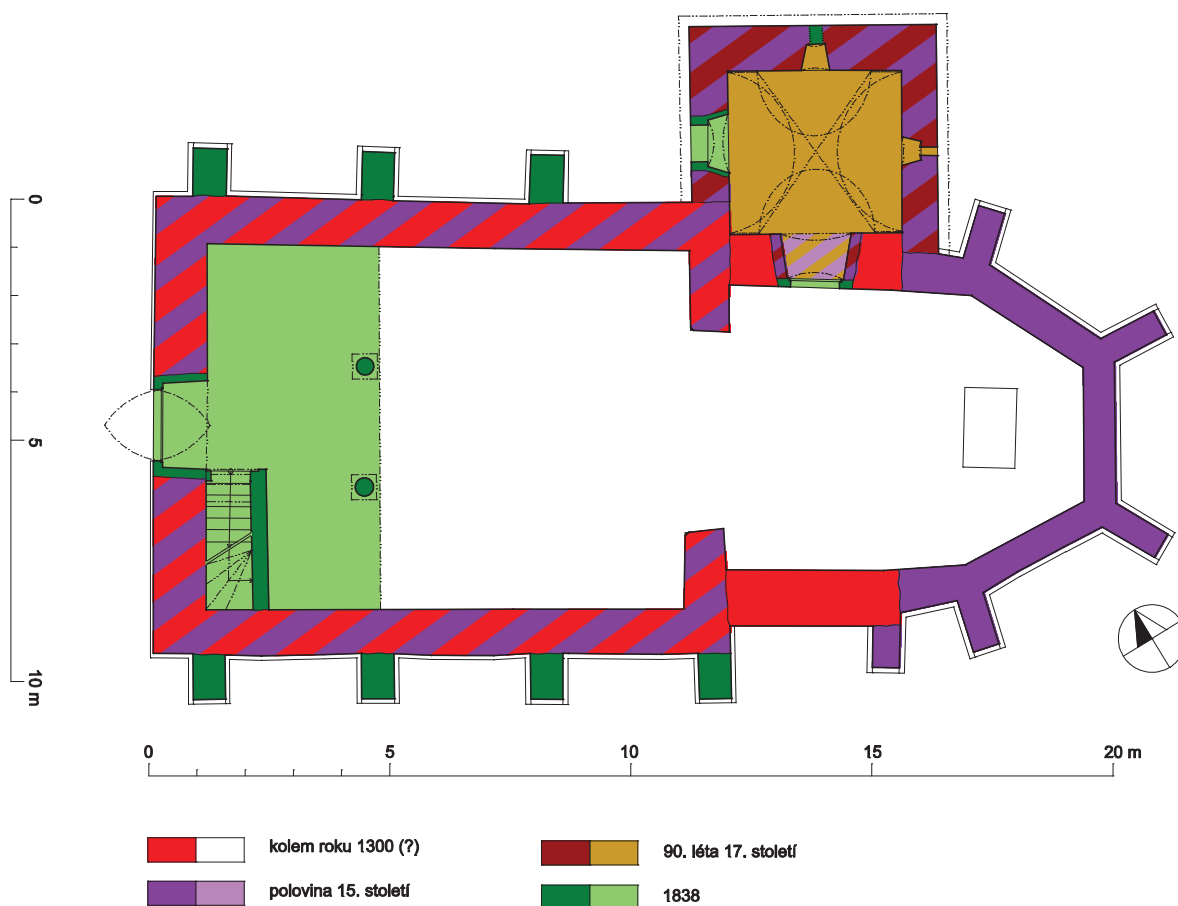
Obr. 4. Půdorysný řez vedený v úrovni vstupu s vyhodnocením stavebního vývoje. Zaměření a kresba: Tomáš Brož a Jaroslav Skopec, 2010. Vyhodnocení: Tomáš Brož a Jaroslav Skopec, 2016.

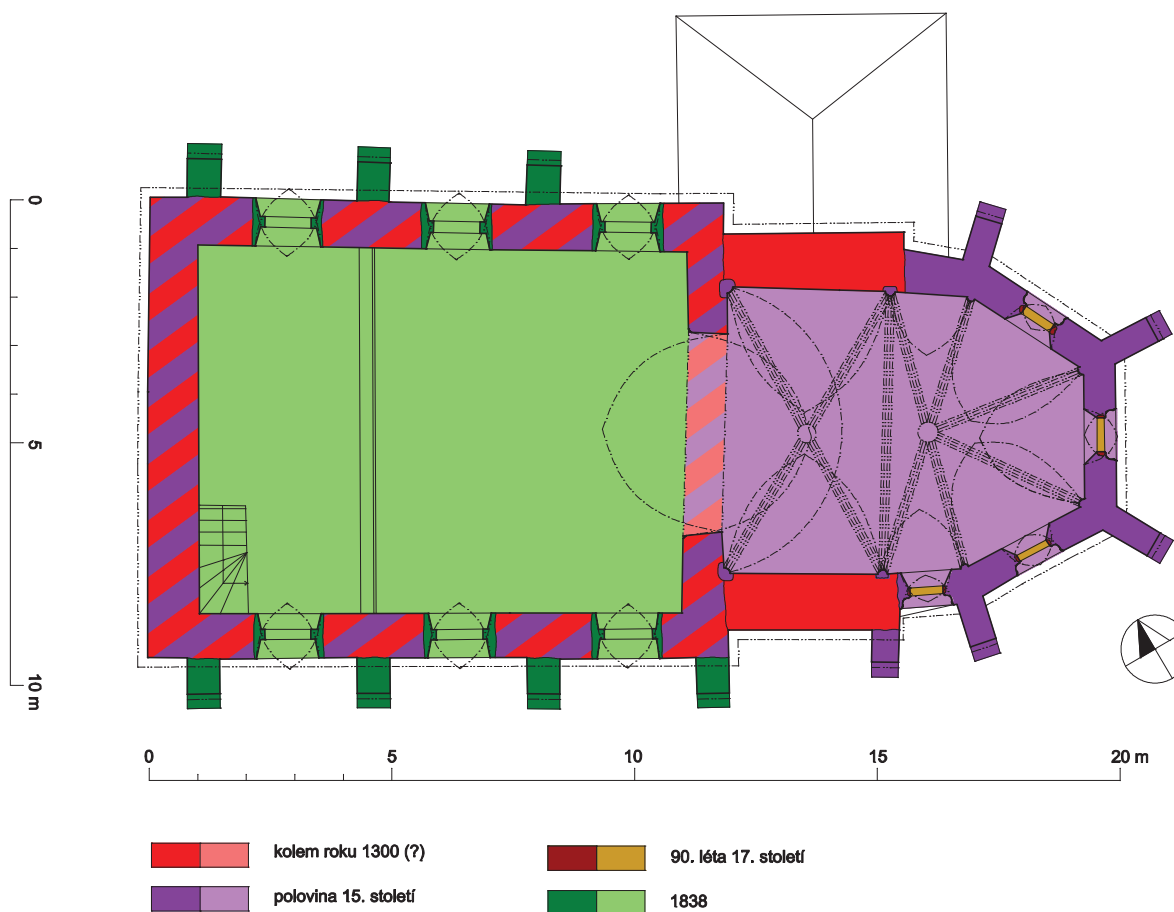
Obr. 5. Půdorysný řez vedený v úrovni okenních otvorů lodi a presbytáře. Zaměření a kresba: Tomáš Brož a Jaroslav Skopec, 2010. Vyhodnocení: Tomáš Brož a Jaroslav Skopec, 2016.

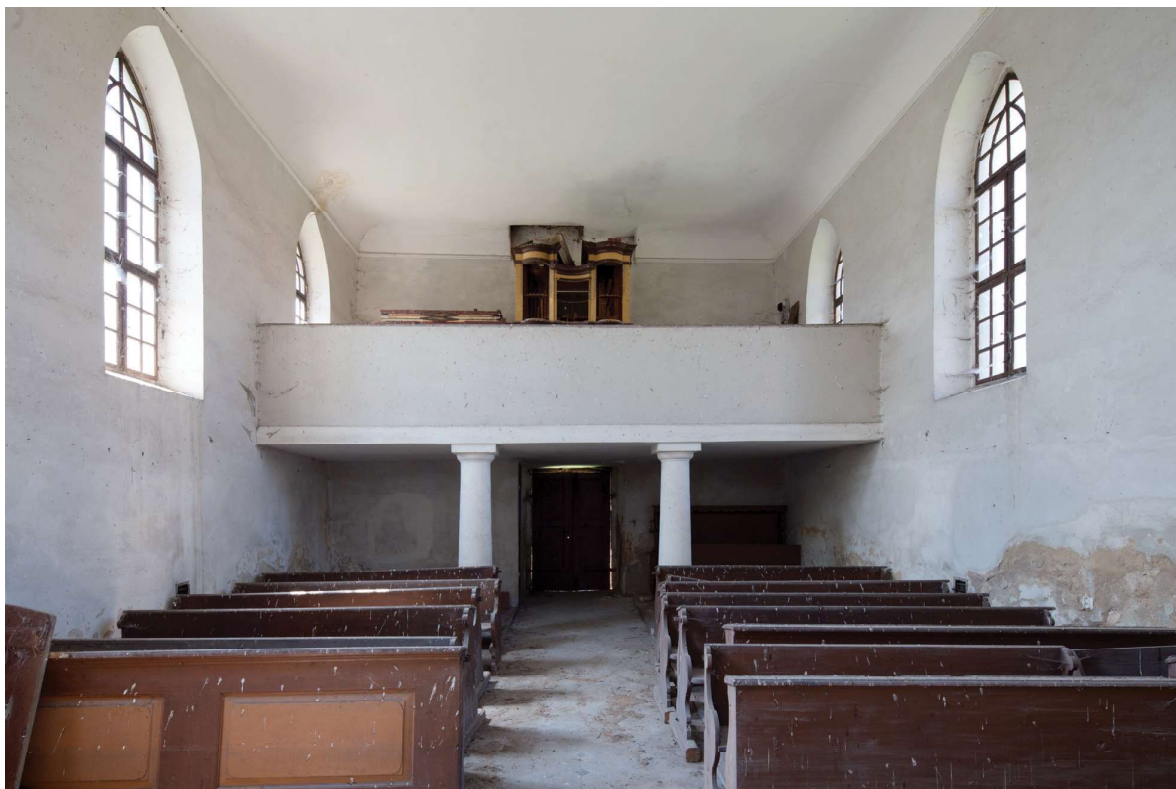
Obr. 6. Pohled do lodi z presbytáře od východu. Foto: Kateřina Neumannová, 2016.

rámové konstrukce zavěšenými na vnějších kovaných závěsech. V západní části lodi je umístěna kruchta se zděnou přímou poprsnicí, která je nesena dvěma sloupy bez patek s jednoduchou hlavicí krytou abakem (**obr. 6**). Z původně instalovaných varhan se dochovala historizující skříň bez píšťal a hrací stůl. Loď je osvětlena šesti okenními otvory umístěnými po trojicích v jižní a severní stěně. Otvory ukončené lomeným obloukem jsou prolomeny na vnějším líci hrotitě klenuté niky, jejichž hladce omítnuté špalety se mírně rozšiřují do interiéru. Na jižní stěně je mezi prvním a druhým okenním otvorem od východu umístěna kamenná konzola se sochou Panny Marie. V jihozápadním koutě lodi stojí kamenná pozdně gotická křtitelnice s dřevěným víkem (**obr. 7**). Loď má trémový strop s omítaným pohledem, který je výrazným fabionem oddělen od svislých stěn jednoduchou římsou obíhající loď po celém obvodu. Stěny i strop jsou omítnuty hladkými vápennými omítkami s monochromním bílým nátěrem.

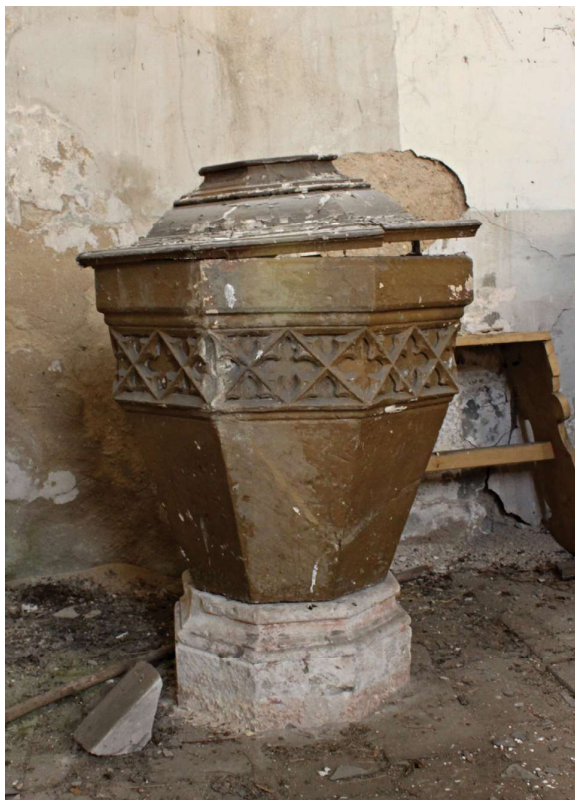
Obr. 7. Detail křtitelnice, pohled od severu. Foto: Tomáš Brož, 2016.

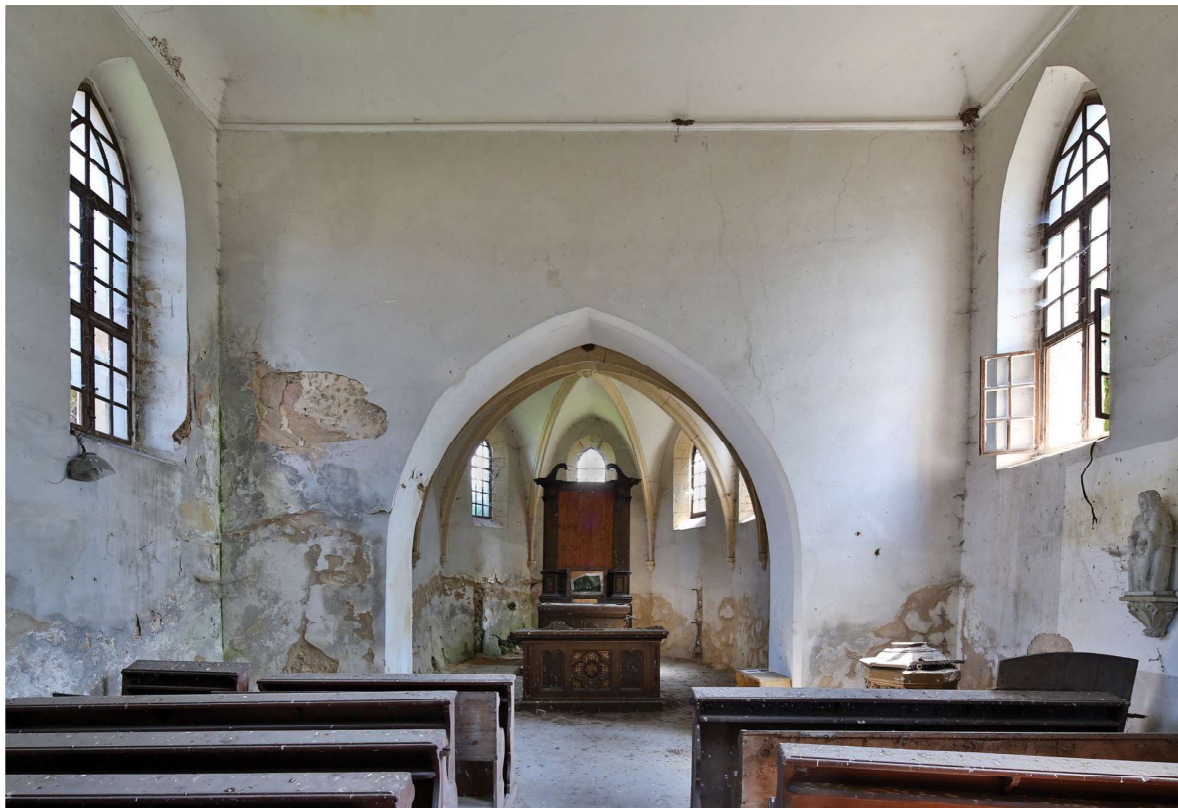
Obr. 8. Pohled z lodi do presbytáře od západu. Foto: Kateřina Neumannová, 2016.

Odsazený presbytář je od lodi oddělen hrotitým vítězným obloukem s kamenným ostěním se západní hranou profilovanou jednoduchým okosením, které probíhá až k podlaze (**obr. 8**). Je zaklenut jedním obdélným polem křížové žebrové

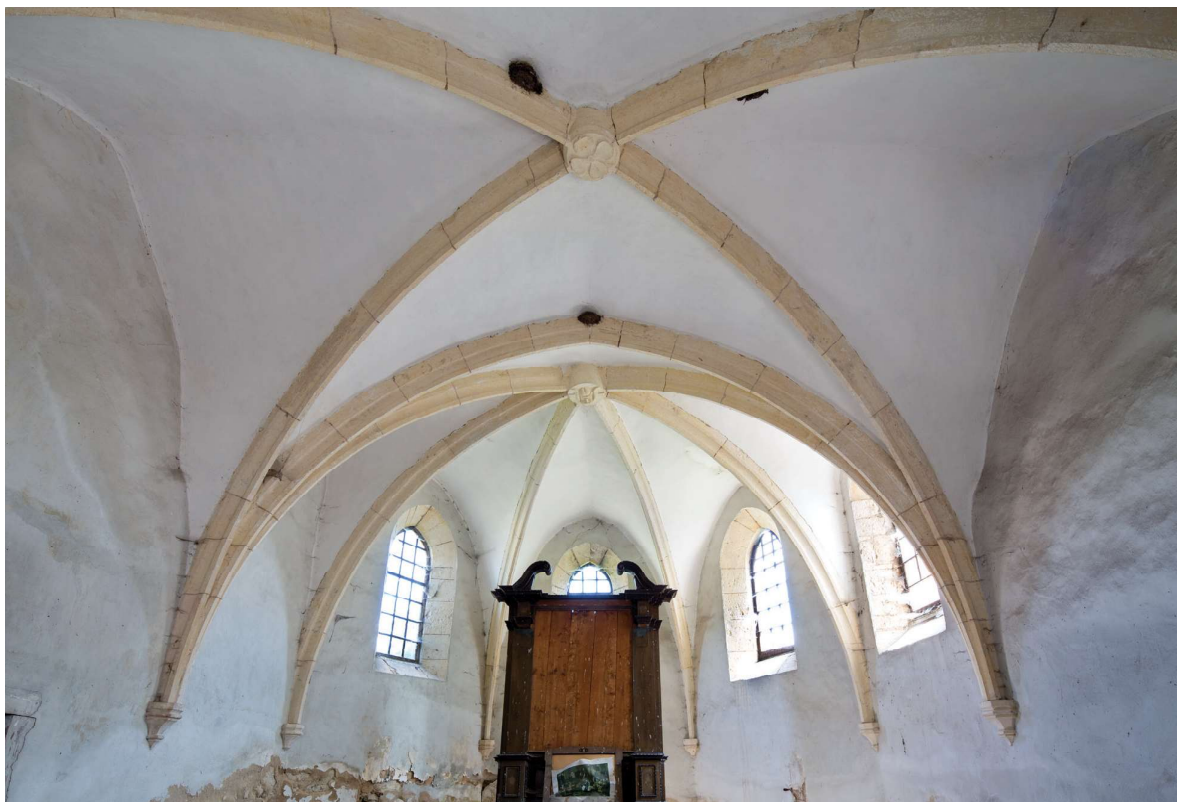
Obr. 9. Pohled do klenby presbytáře od západu. Foto: Kateřina Neumannová, 2016.

klenby, které je od závěru, zaklenuté paprscitou klenbou, odděleno meziklenebním žebrem (**obr. 9**). Klenební čela jsou hrotitá, stejně jako meziklenební oblouk. Žebra klínového tvaru s mělkým výžlabkem uprostřed zkosených hran (**obr. 10**) vyběhají z jehlancových polygonálních konzol (**obr. 11 a 12**) a protínají se ve vrcholu v terčových svornících. Západní nese čtyřlístou rozetu (**obr. 13**), východní hlavu Krista s křížem (**obr. 14**). Presbytář je prosvětlen čtyřmi hrotitými oblouky ukončenými okenními otvory prolomenými na vnějších stranách hrotitě klenutých nik, jejichž do interiéru se rozšiřující špalety jsou vyzděny s pískovcových kvádrů. Stěny presbytáře i klenby jsou omítnuty vápennými omítkami s monochromním bílým nátěrem.

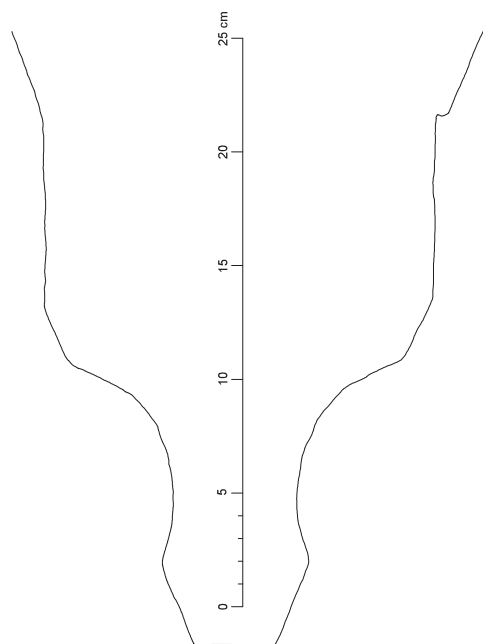
Obr. 10. Profil žebra klenby presbytáře. Zaměření a kresba: Jaroslav Skopec, 2010.

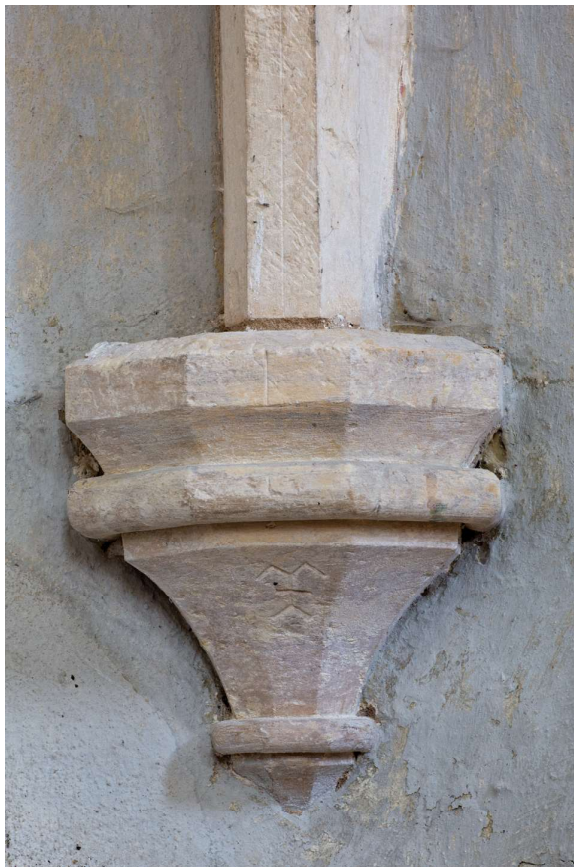
Obr. 11. Detail severní konzole presbytáře.
Foto: Kateřina Neumannová, 2016.

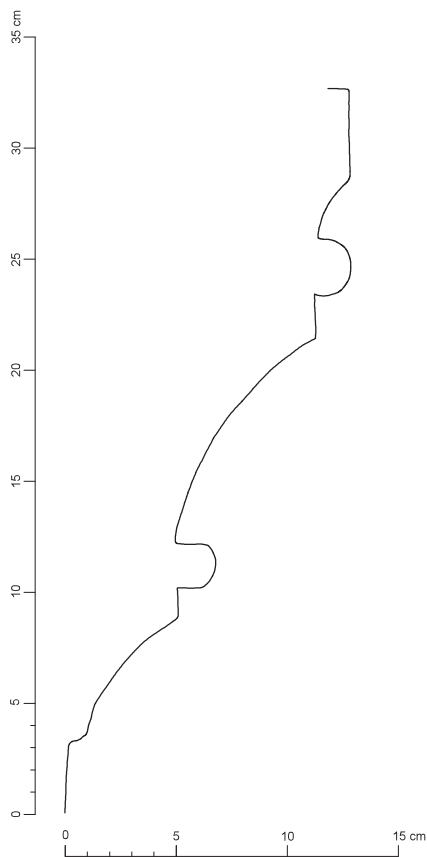
Obr. 12. Vertikální profil jižní konzole presbytáře.
Zaměření a kresba: Jaroslav Skopec, 2010.

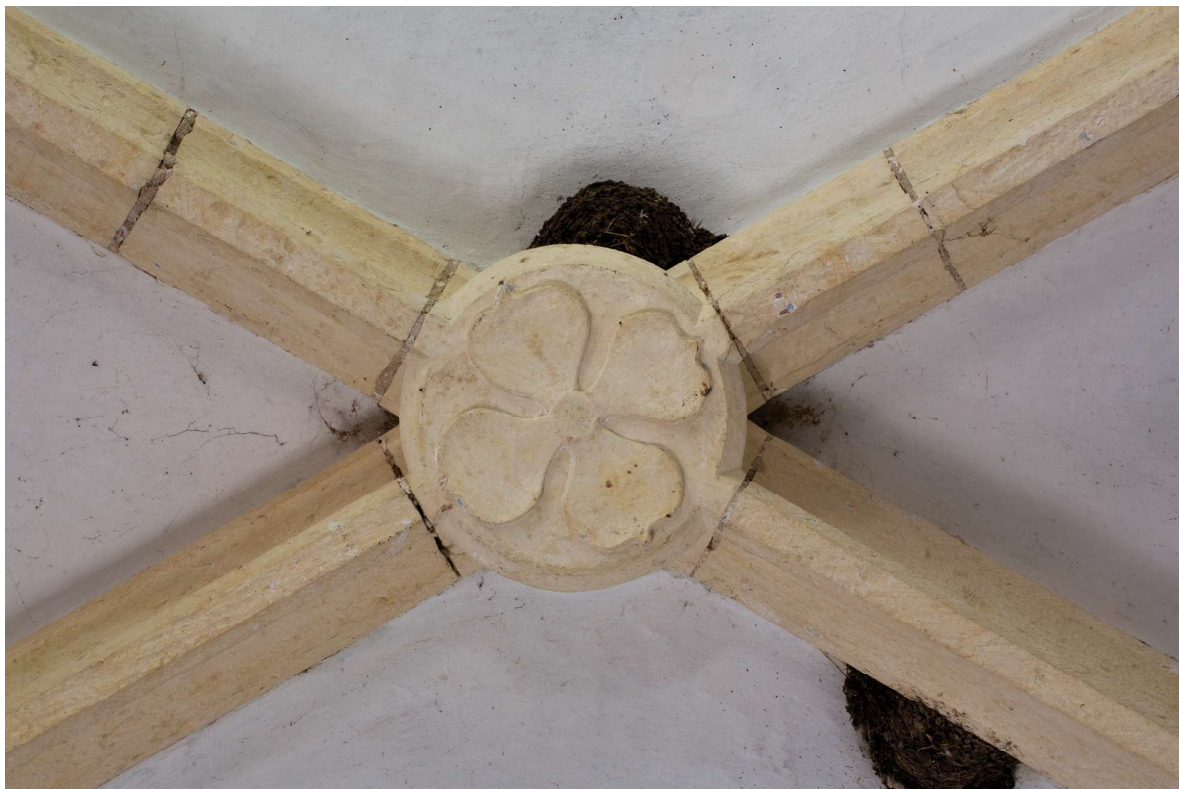
Obr. 13. Detail svorníku křížové klenby presbytáře s čtyřlístou rozetou. Foto: Kateřina Neumannová, 2016.

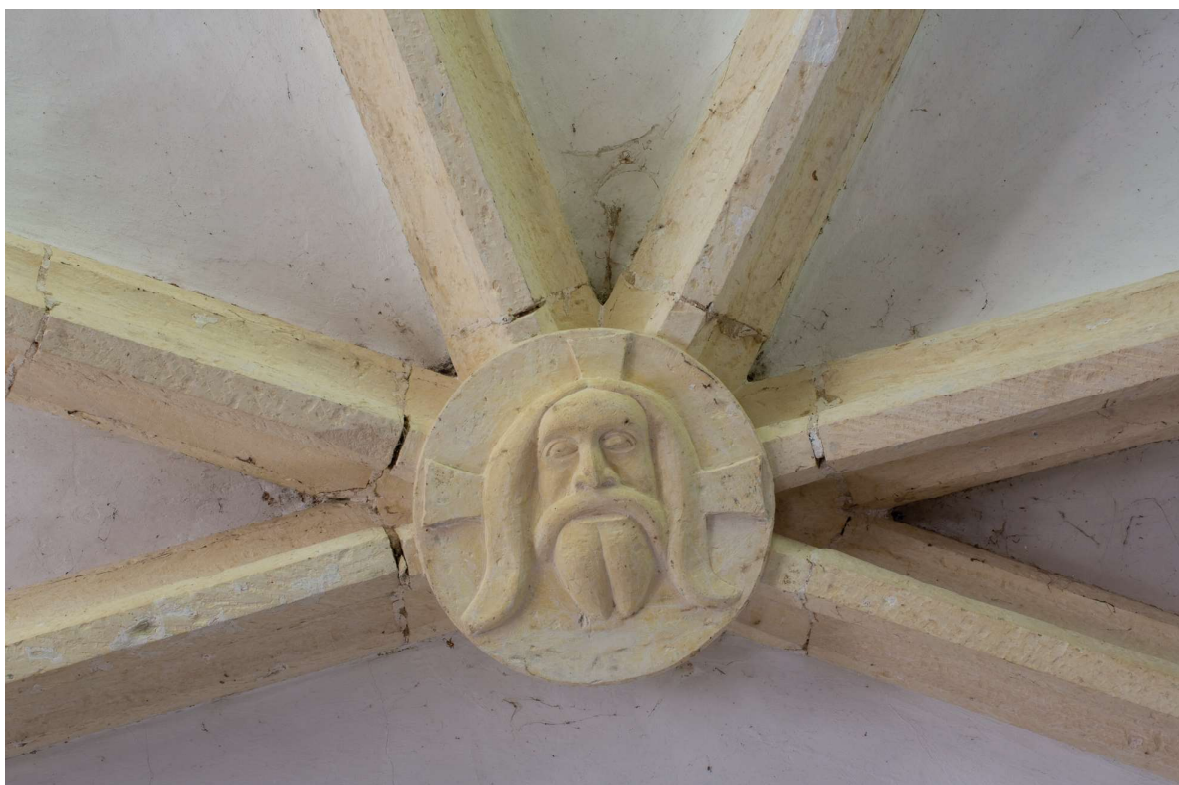
Obr. 14. Detail svorníku závěru klenby presbytáře s hlavou Krista. Foto: Kateřina Neumannová, 2016.

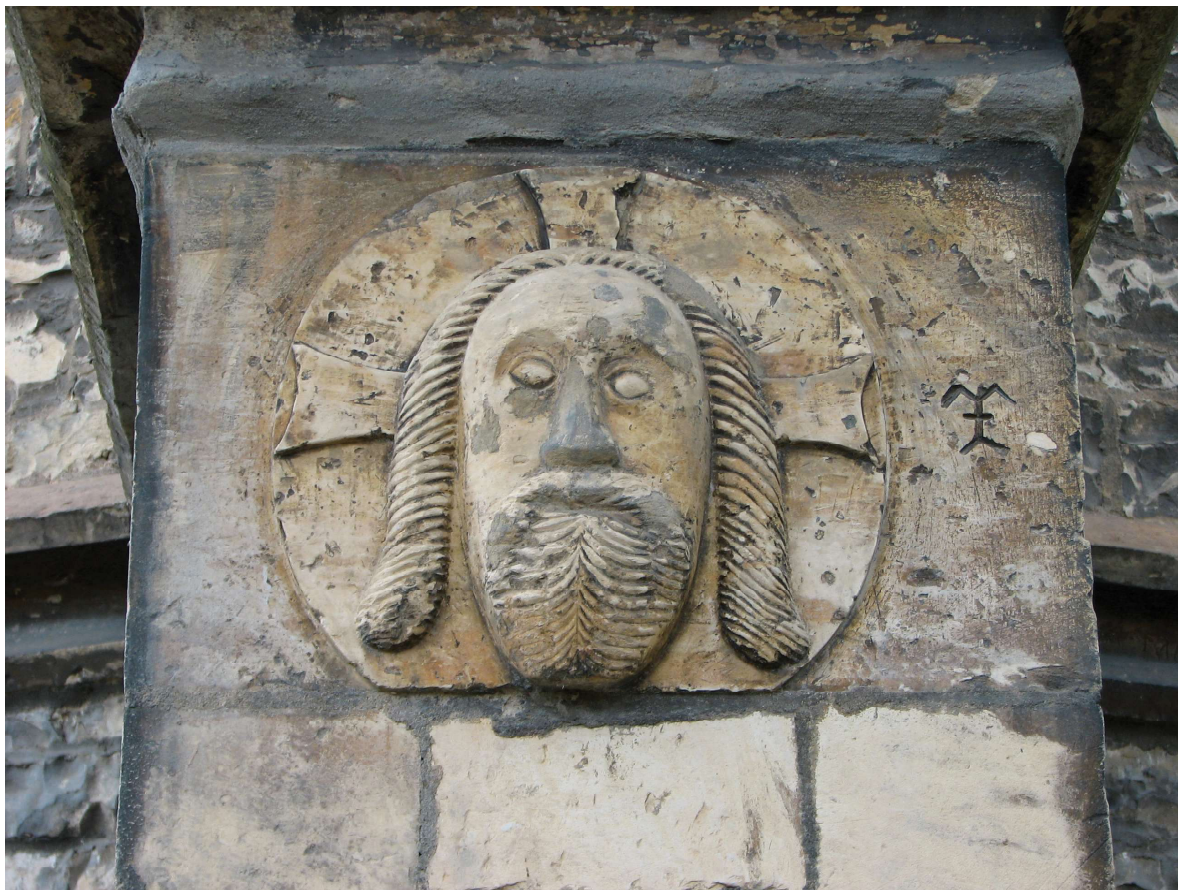
Obr. 15. Detail hlavy Krista umístěné na východojihovýchodním opěráku presbytáře kostela sv. Petra v Lounech. Foto: Tomáš Brož, 2010.

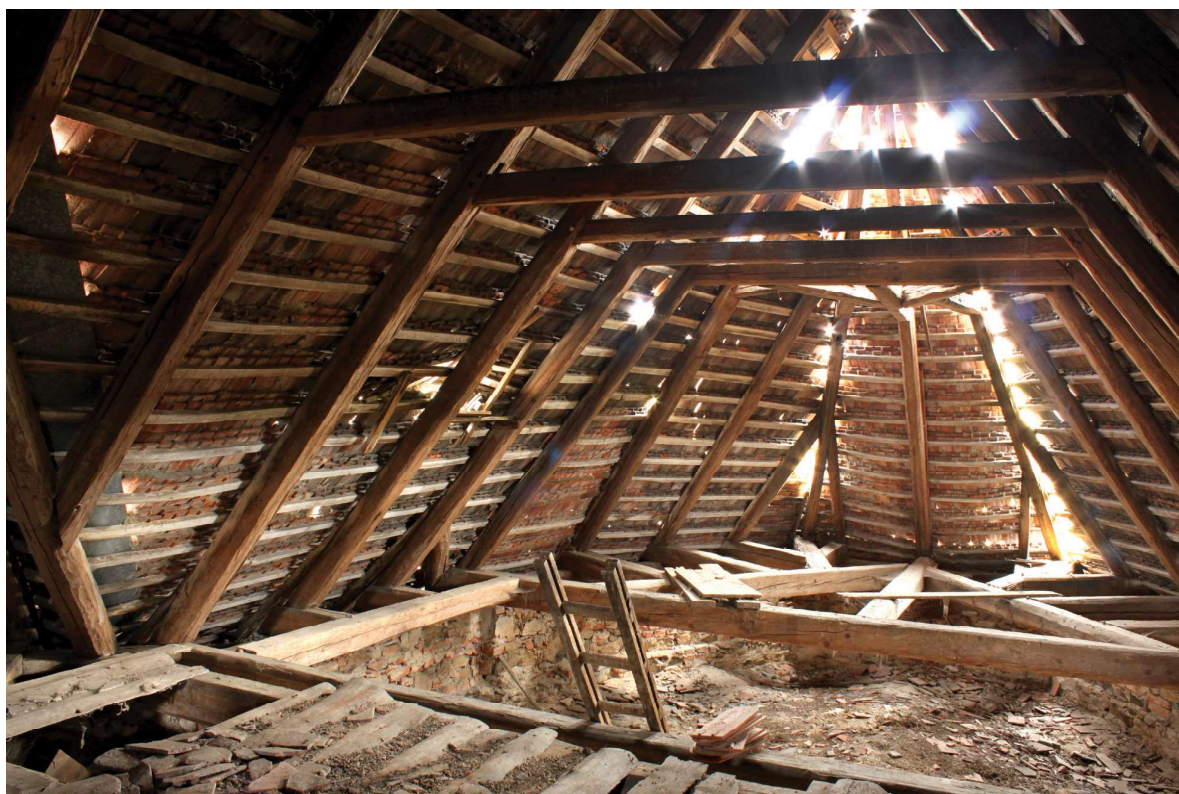
Obr. 16. Krov presbytáře, pohled od jihozápadu.
Foto: Tomáš Brož, 2016.

letí (**obr. 18**).⁵² Zvýšení stěn a skladba štítu je viditelná v krovu lodi (**obr. 16**) a na výše uvedených fotografiích.⁵³ Po zbytek 19. století se péče o kostel opět soustředila na drobnou údržbu, která však již byla poměrně sporadická. Ve 40. letech bylo opraveno zavěšení velkého zvonu, v 50. letech byla vyměněna všechna okna, v 60. letech opravena střecha, v 70. letech byl vyměněn plech na sanktusníku a opět opravena střecha.⁵⁴ To vedlo faráře Karla Trautzla, když se v roce 1889 ujal úřadu po Josefu Baumovi, k zápisu v pamětní knize: „Po mém pří-

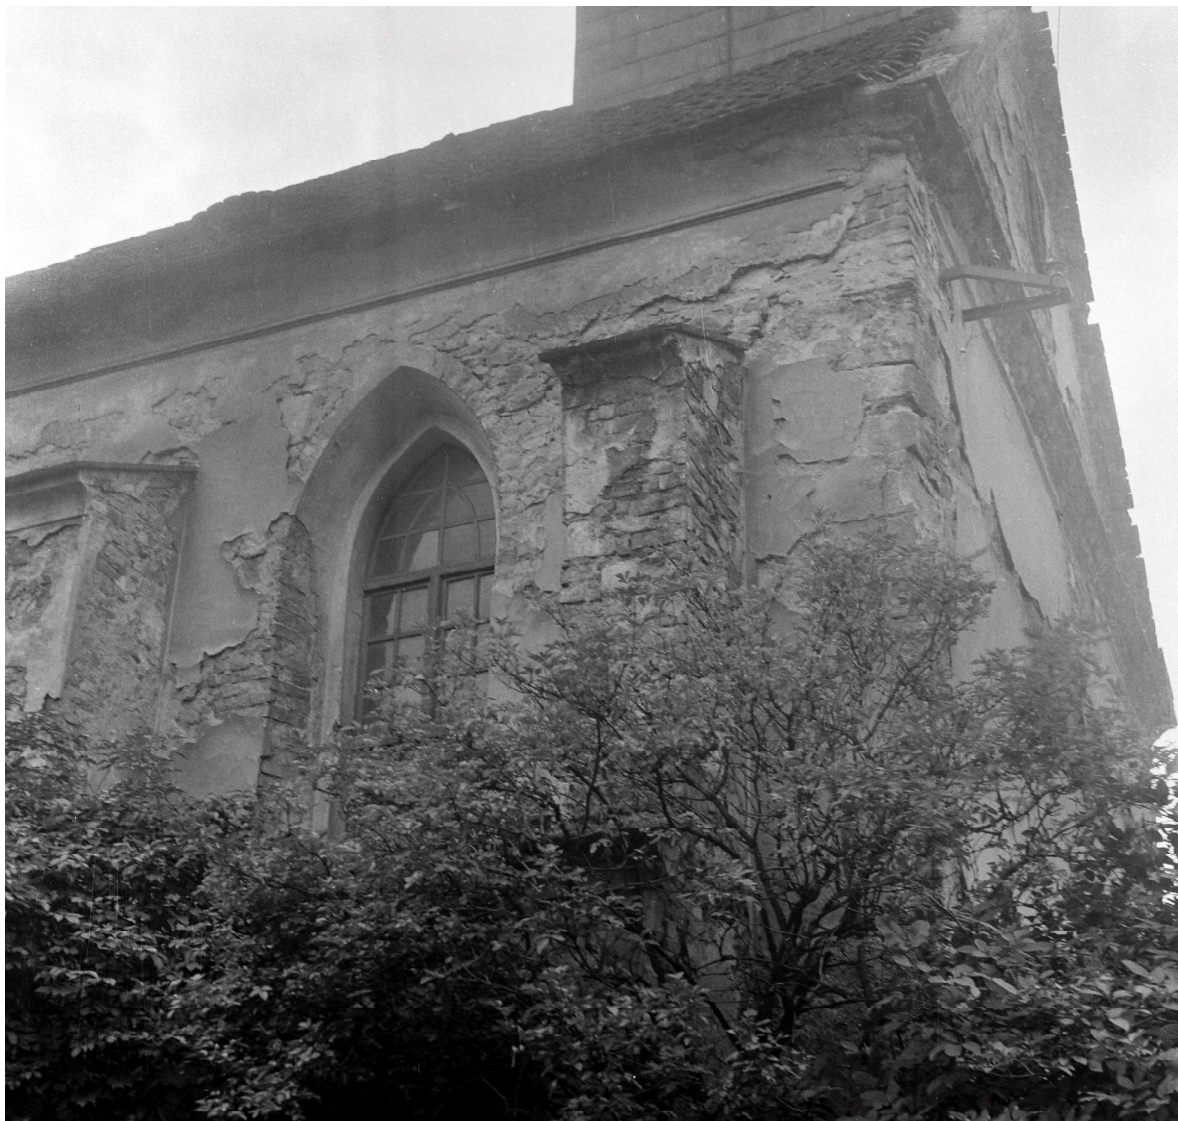
Obr. 18. Severozápadní nároží lodi, pohled od severozápadu, inv. č. negativu 18326. Foto: NPÚ ú. o. p. Ústí nad Labem, 1965.

kostelní lodi sedm opěráků, na každé straně byla proražena tři velká okna, předsíň a boční dveře proti půlnoci úplně zrušeny, zdi lodi o dva lokty zvýšeny, nová střecha s taškami položena a nová věž pokrytá plechem byla zřízena hned za čelní zdi nad kostelní střechou, štítová zeď byla rovněž zcela nově vyžděna, podlaha v kostelní lodi zcela nově cihlami vydlážděna, proveden nový rákosový strop, také hudební kůr byl zcela nově zhotoven, a to tak, že vzduchové měchy varhan byly umístěny pod střechou, v sakristii bylo proraženo nové větší okno a kostel byl zevnitř i z vnějšku nablžen vápnem.⁵¹ Ze zápisu se dovídáme dříve neznámé informace, že před touto úpravou se na severní straně lodi nacházel vstup s předsíní. To, že opěráky lodi pocházejí až z této přestavby, dokládá jejich převážně cihelné zdivo viditelné na fotografii z poloviny 60. let 20. sto-
