STANISLAV FLESAR

OBNOVA AREÁLU HRADU V ÚŠTĚKU V POVÁLEČNÉ HISTORII

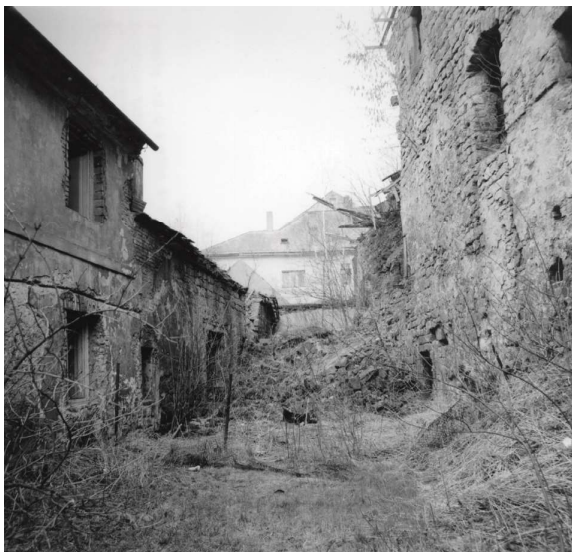
Obr. 3. Hrad Ústětk, stav areálu v 70. letech 20. století.
Foto: archiv NPÚ ÚOP Ústí nad Labem.

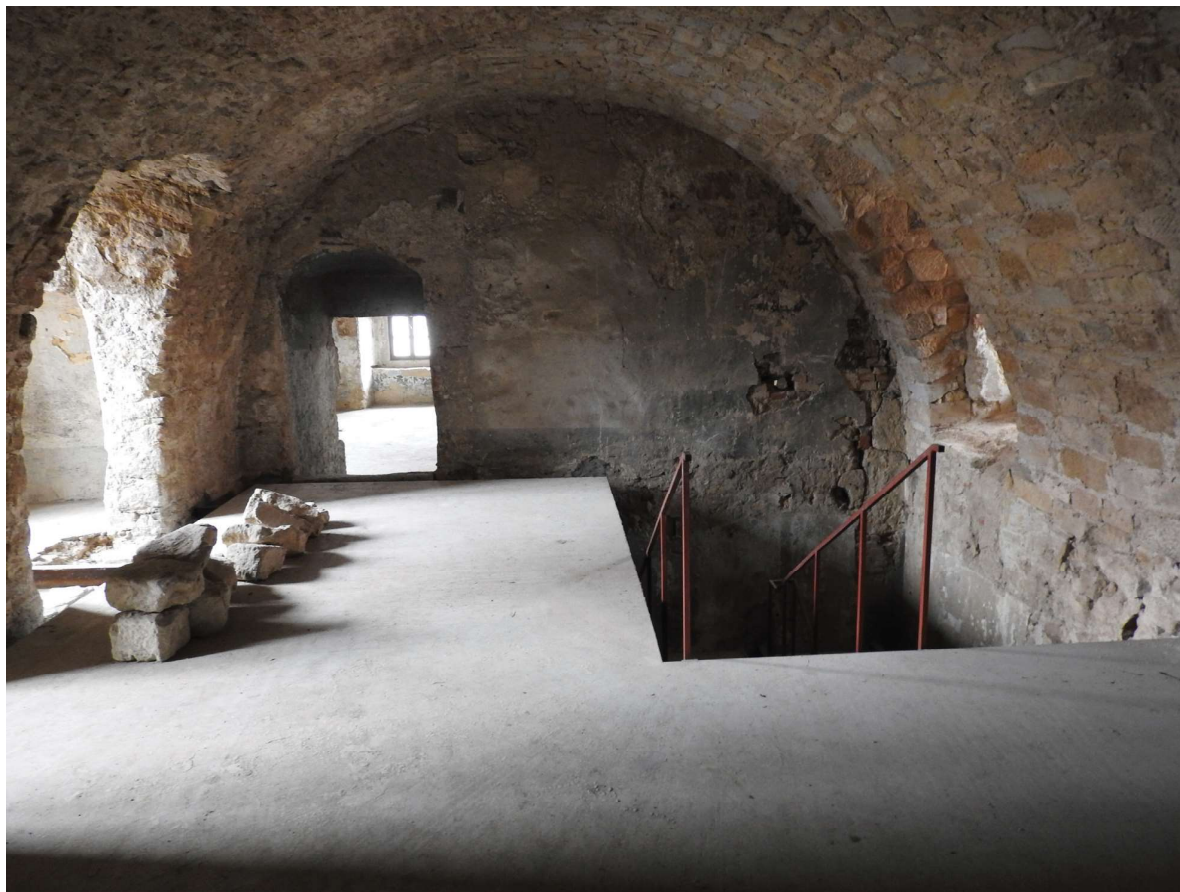
Obr. 4. Hrad Ústěck, obnova stropů paláce. Foto: Stanislav Flesar, 2016.

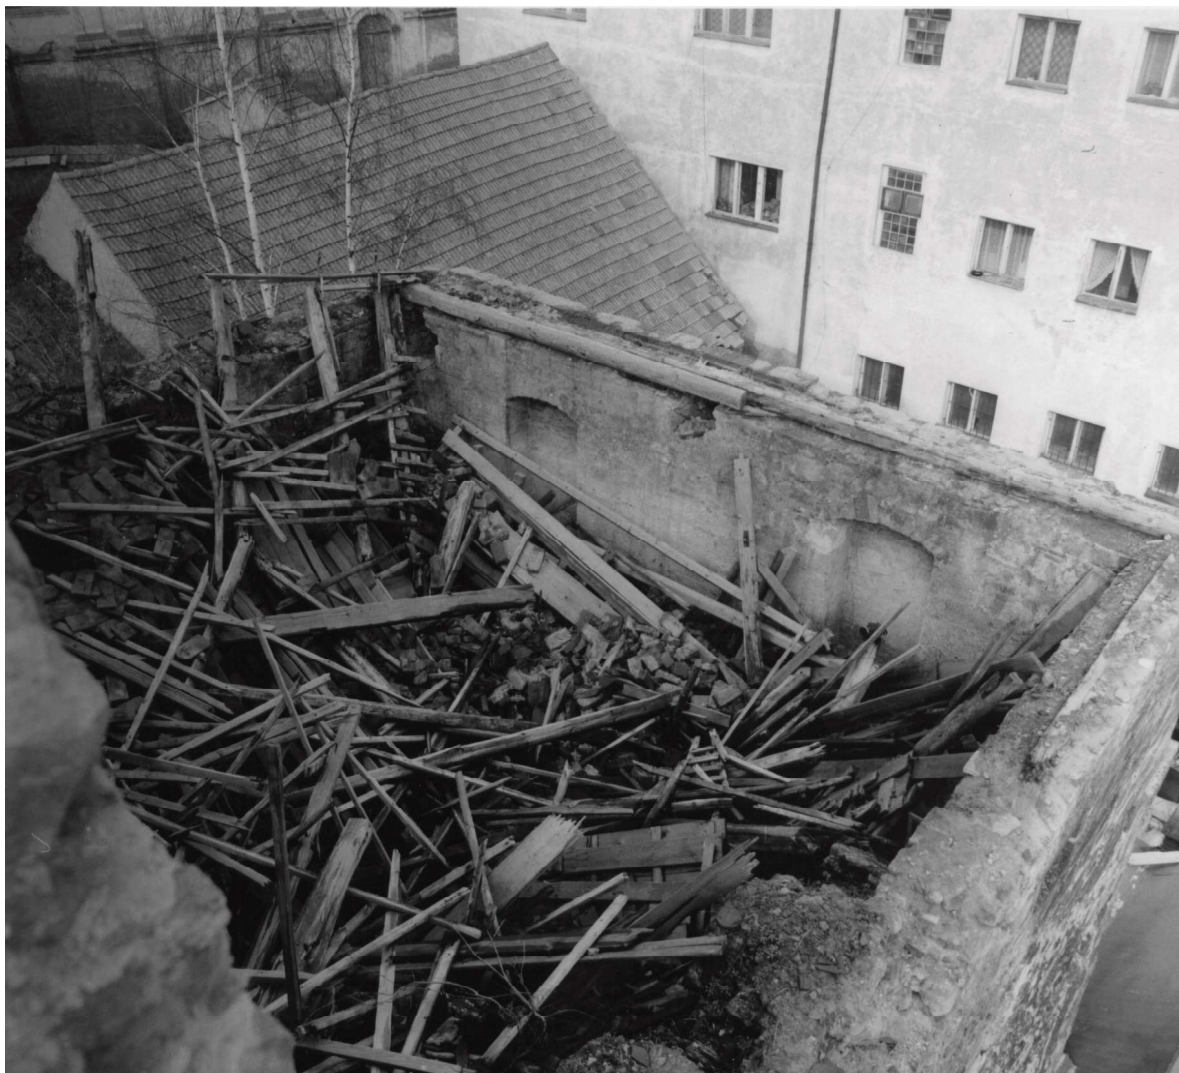
Obr. 5. Hrad Ústěk, zřícená střecha a stropy paláce v roce 1989. Foto: NPÚ ÚOP v Ústí nad Labem, Vlastimil Šafránek.

Po snahách zachránit areál hradu došlo z důvodů absence finančních prostředků k desetileté odmlce. V roce 1978 bylo přistoupeno k dalšímu statickému zajištění hradního paláce, které opět prováděla firma Geindustria n. p., Praha, závod Dubí, v celkovém rozpočtovém nákladu cca 2 mil. Kčs. Následovalo podrobné zaměření areálu hradu.¹¹ V roce 1984 došlo z důvodů špatně provedeného střešního pláště a zatékání do zdiva ke zřícení části severní zdi paláce a kamenné valené klenby v přízemí. V zimě rozmrzlo obvodové zdivo, čímž následně došlo ke zřícení 30 m³ pískovcového materiálu.

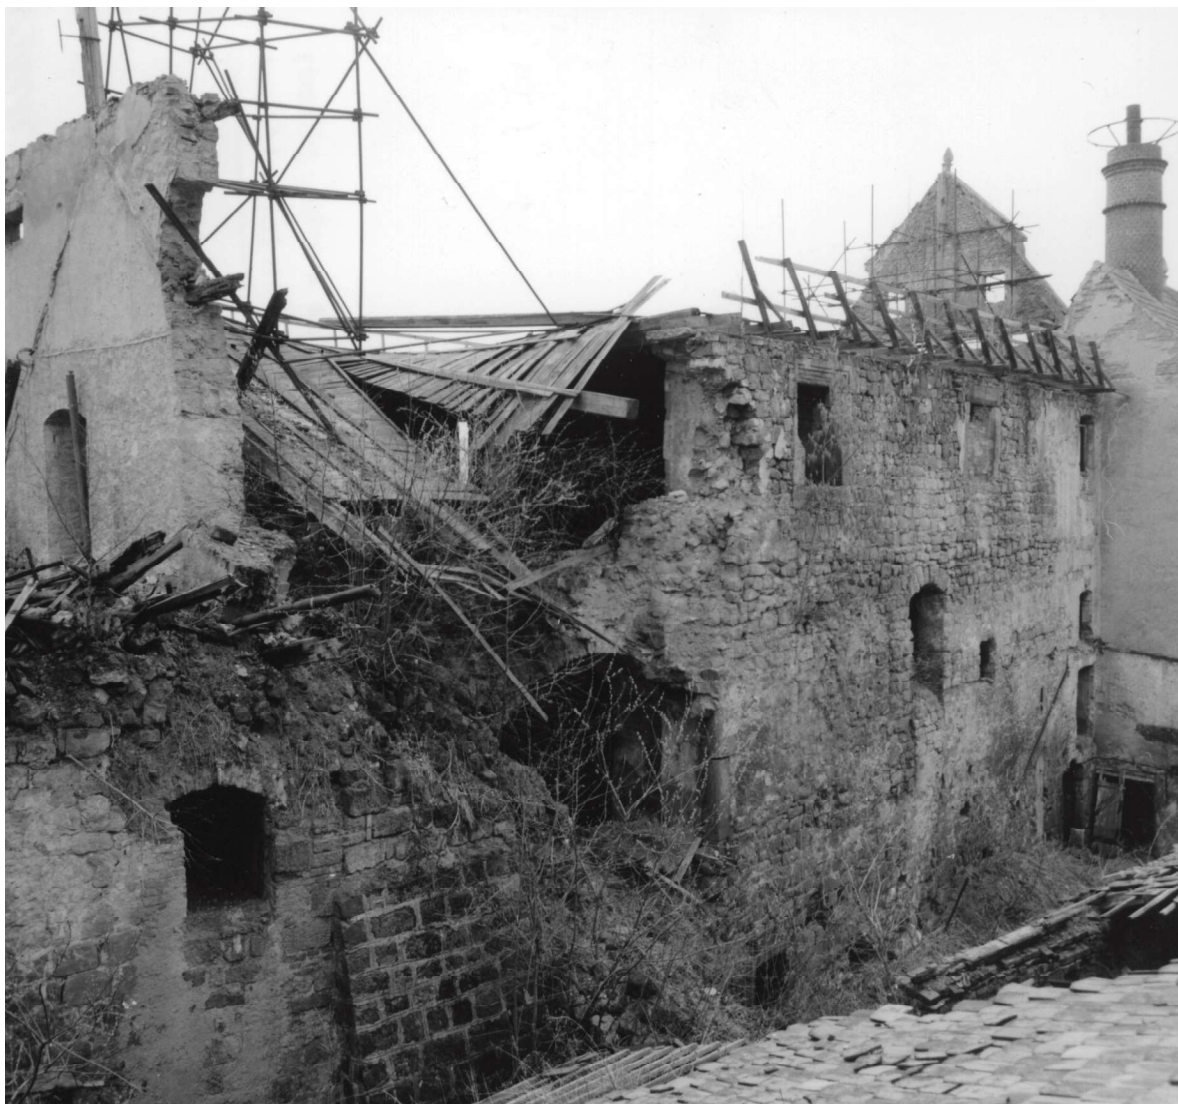
Obr. 6. Hrad Ústěck, stav paláce v roce 1989. Foto: NPÚ ÚOP Ústí na Labem, Vlastimil Šafránek.

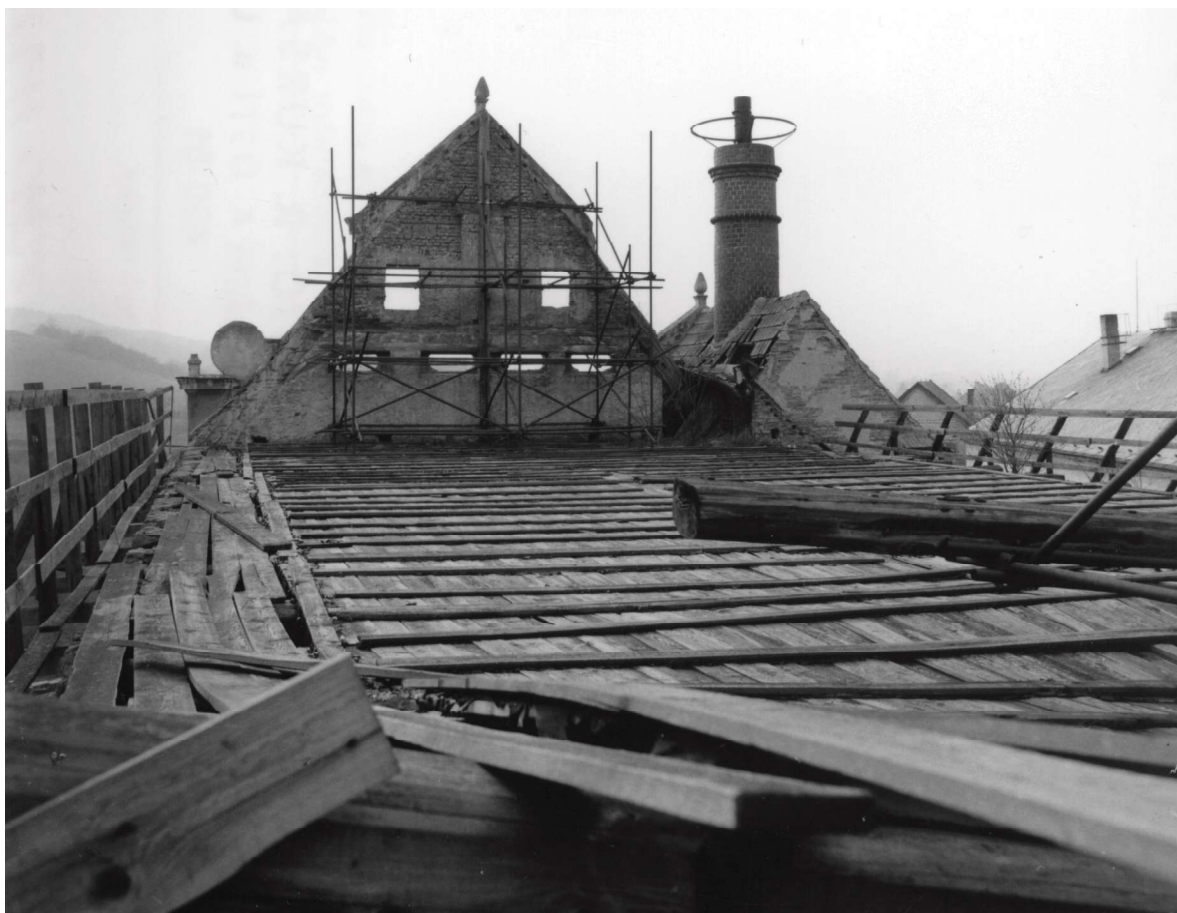
Obr. 9. Hrad Ústěck, provizorní zastřešení v roce 1989. Foto: archiv NPÚ ÚOP Ústí nad Labem, Roman Kursá.

Po II. světové válce byl hrad opuštěn a chátral. Po zboření novější části pivovaru směrem k náměstí v 60. letech 20. století zůstal hradní areál v havarijním stavu. V roce 1968 bylo zahájeno statické zajištění hradního paláce, v rámci statického zajištění středověkých hradeb a sklepů (prováděla Geindustria Praha s. p., závod Dubí). V rámci této obnovy byla provedena nekvalitní sanace středověkého zdiva injektážemi a sanace sklepů betonovými torkrety, poté byl demontován barokní krov a vybudováno provizorní zastřešení s nekvalitní lepenkovou krytinou na dřevěné pobití.

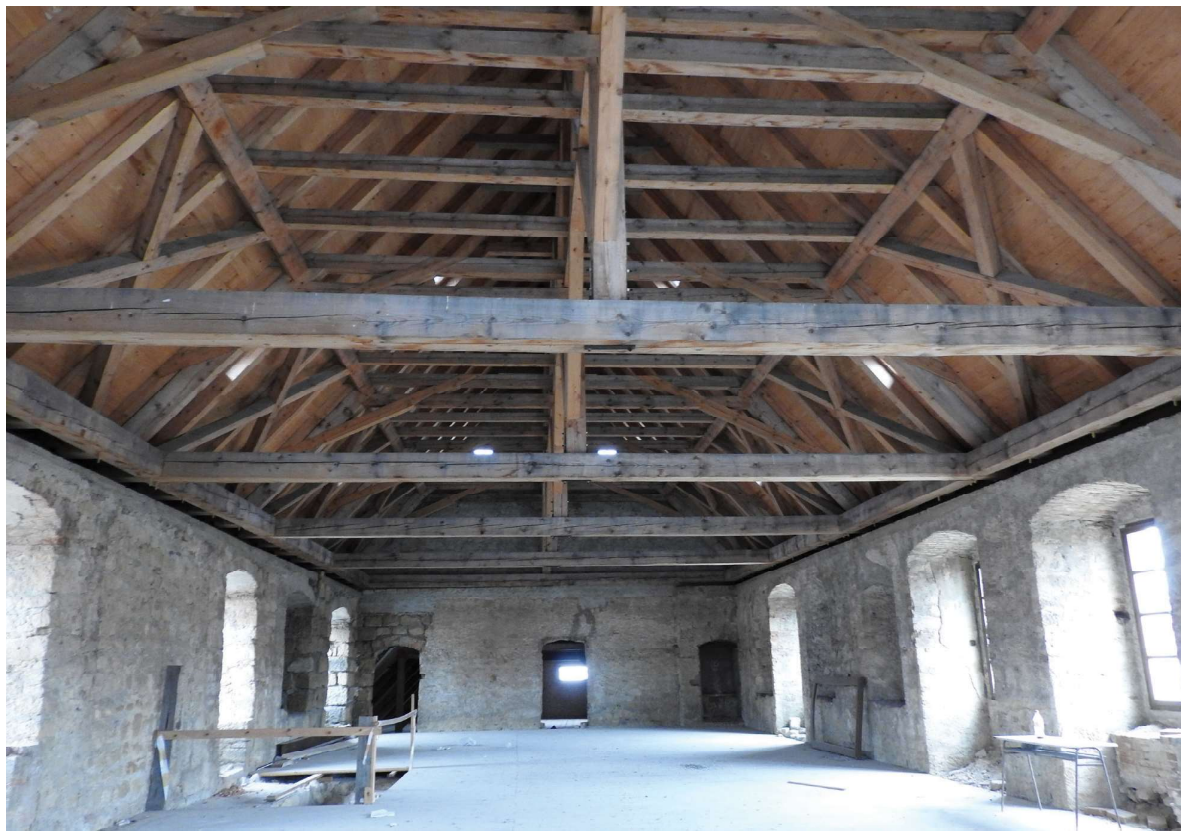
Obr. 8. Hrad Ústěk, kopie barokního krovu. Foto: Stanislav Flesar, 2016.

včetně jeho využití.²² Koncepte využití areálu hradu zahrnuje také přilehlé hospodářské budovy na faře, které se tak stávají jeho součástí, neboť fara byla odkoupena městem. Po vyjasnění investičního záměru a koncepte obnovy areálu hradu byl zpracován projekt pro stavební povolení. Areál hradu měl být využit pro víceúčelový sál, obřadní síň, výstavní prostory a restauraci s teplou kuchyní. Výběrové řízení limitované nejnižší cenou nevyhráli zpracovatelé koncepte využití, a proto byl projekt zpracován jiným ateliérem.²³ V roce 2007–2008 byl staticky zajištěn hradní palác, obnovena římsa a postaven nový krov se zateplenou střechou. Akce byla dodavatelsky zajištěna stavební firmou Hlaváček z Litoměřic. Krov je řešen jako pohledový z interiéru a je přesnou kopií barokního krovu

před jeho zříčením. V listopadu 2008 byla střecha dokončena a v roce 2009 dozděny boční štíty. Celkové rozpočtové náklady byly 12,2 mil. Kč. Akce „Městský hrad Ústěck – 3. etapa“ byla finančně zajištěna dotací Ministerstva financí v rámci Finančního mechanismu EHP (tzv. Norské fondy). Změna kurzu devizových prostředků (koruna vůči euru) v roce 2008 poškodila příjemce dotací a výrazně snížila rozpočtové náklady. Přesto byla akce úspěšně dokončena, ačkoli dotační prostředky musely být v následujících letech vráceny z důvodů nejasností kolem výběrového řízení. V létě 2012–2013 proběhl z důvodů následné realizace inženýrských sítí záchranný archeologický výzkum nádvoří,²⁴ který posunul nejstarší osídlení lokality na přelom 9. a 10. století a na jiném místě hradu odhalil pozdně středověkou sušárnu a zásobnici obilí. Následně byly realizo-
