## JAROSLAV SKOPEC – JAN LEIBL

## KOSTEL SV. MIKULÁŠE V BĚSNĚ

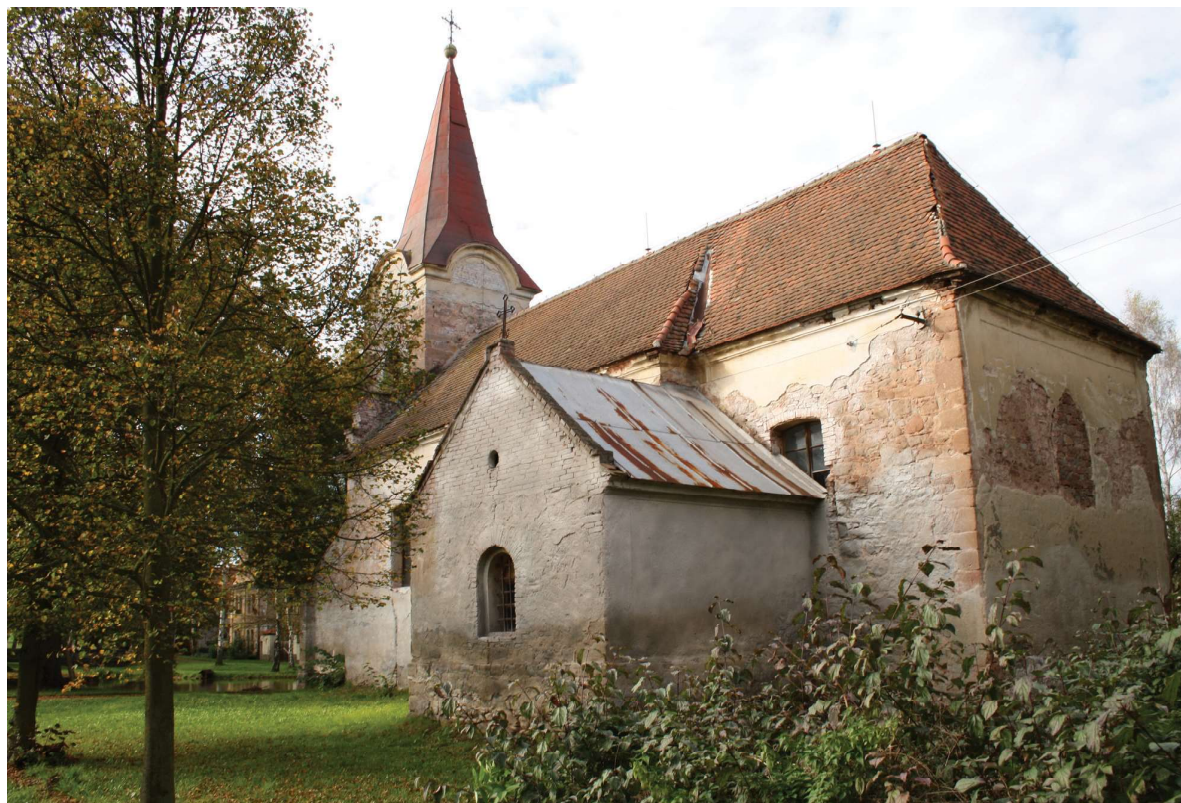
Obr. 1. Celkový pohled od jihovýchodu. Foto: Jaroslav Skopec, 2014.

K obdélné lodi kostela se na východě připojuje čtvercový presbytář se sakristií po jižní straně (**obr. 1**). V ose západního průčelí lodi je přiložena dvoupatrová hranolová věž se schodišťovým přístavkem po jižní straně (**obr. 2**).

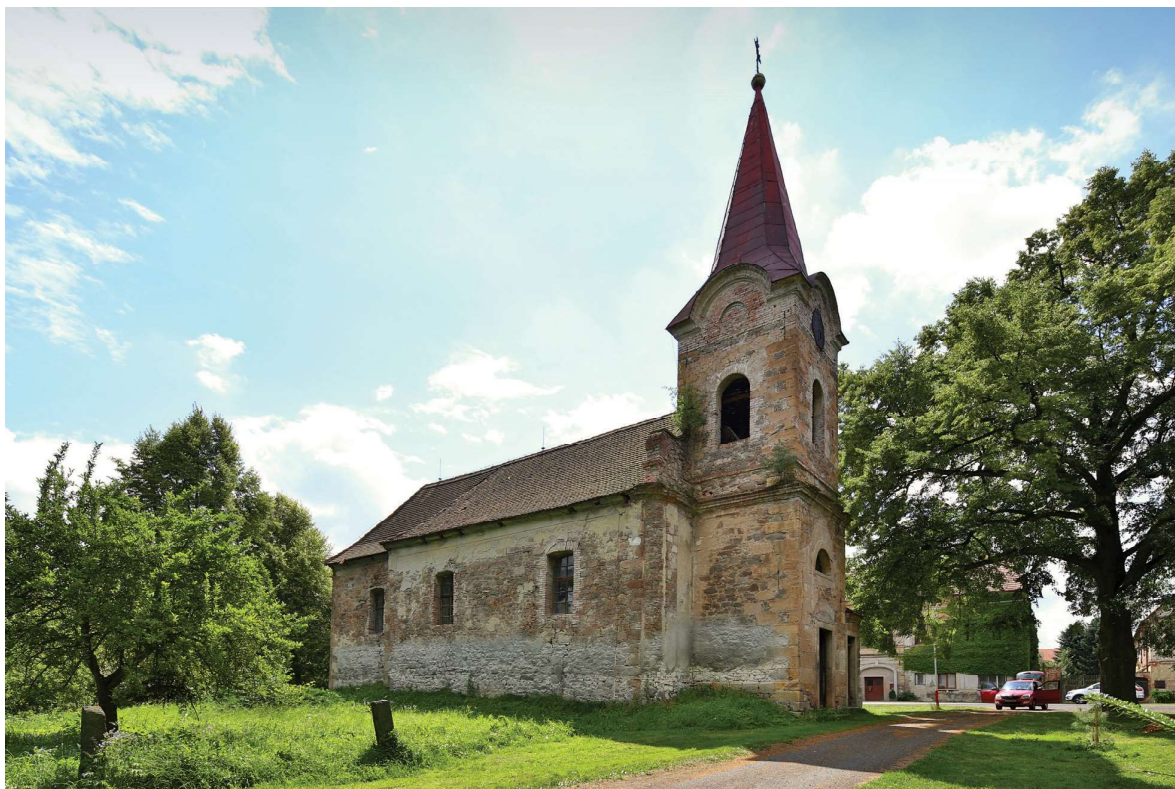
Obr. 2. Celkový pohled od severozápadu. Foto: Kateřina Neumannová, 2016.

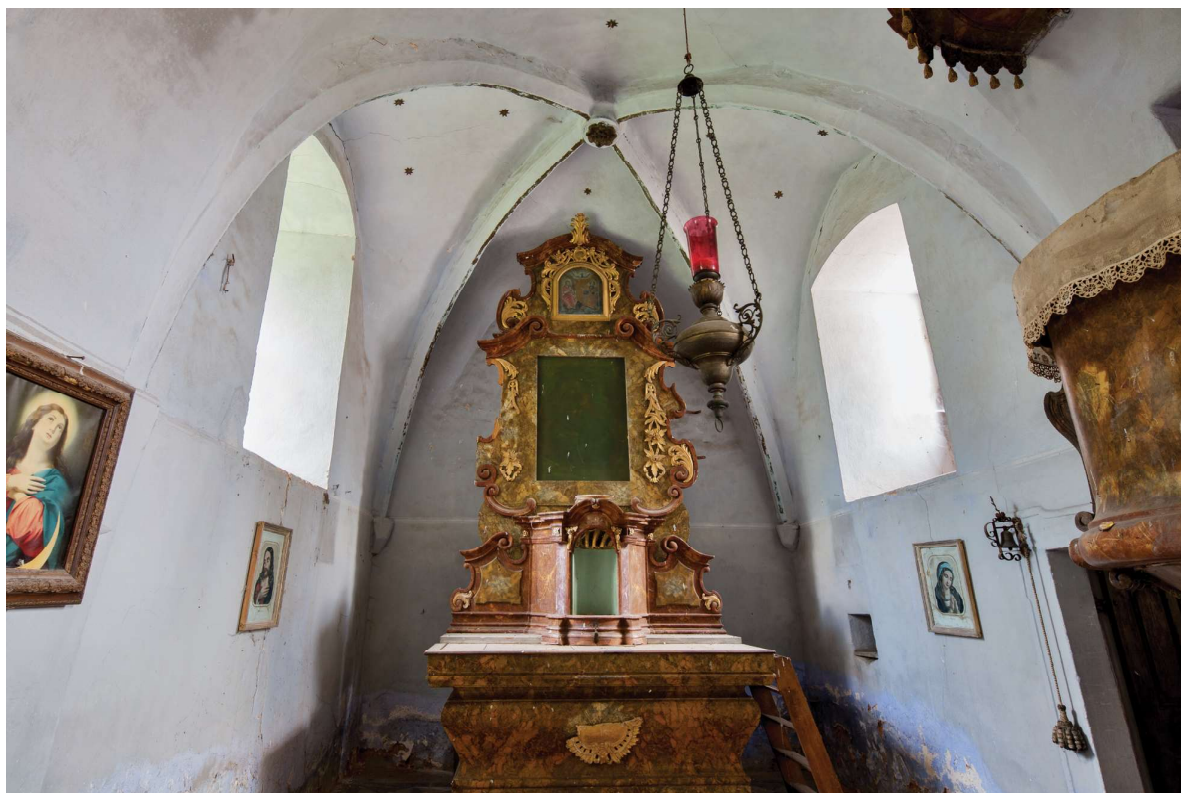
**Obr. 9.** Pohled na klenbu presbytáře od západu. Foto: Kateřina Neumannová, 2016.

Presbytář je zaklenutý jedním polem křížové žebrové klenby (**obr. 9**) s klínovými žebry majícími vyžlabené boky (**obr. 10**), které se ve vrcholu stýkají v kruhovém svorníku s rozetou, jehož boky obíhá poloviční profil žebra (**obr. 11**). Žebra v jihovýchodním (**obr. 12**) a severovýchodním (**obr. 13**) koutě dosedají na nepravidelné polygonální jehlančové konzoly, západní se nedochovaly, či jsou skryté za mladšími plentami. Klenební čela jsou hrotitá až parabolická, diagonály klenby jsou mírně zahrocené a kápě jsou vyzděné ze shodného materiálu jako obvodové zdivo. Od jihu a severu je presbytář osvětlován po jednom okenním otvoru se segmentovým záklenkem majícím dovnitř rozevřené špalety se segmentovým záklenkem. Na jihu je prolomen vstup do sakristie rámovaný na straně presbytáře obdélným portálem s ušima a obvodovým páskem a s nikou mající do sakristie nestejněměrně rozevřené špalety se stlačeným obloukem v záklenku.

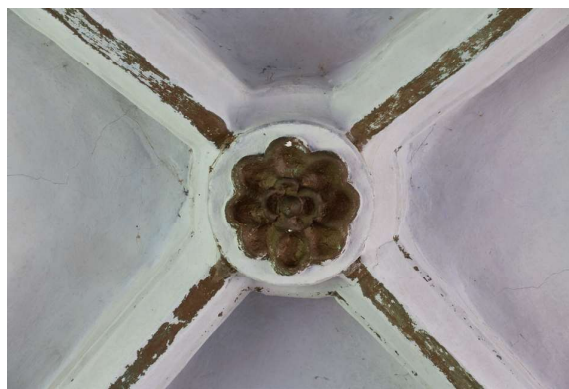
**Obr. 11.** Detail svorníku klenby presbytáře. Foto: Kateřina Neumannová, 2016.

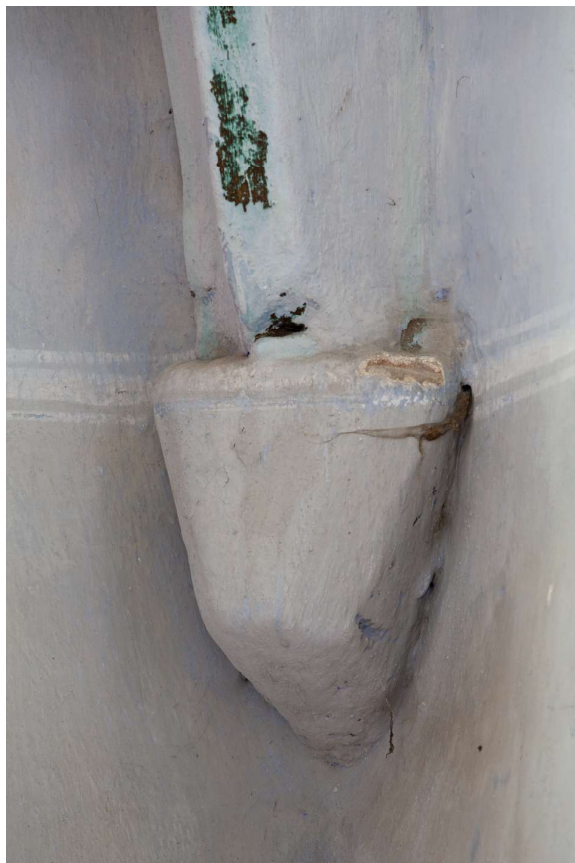
**Obr. 12.** Detail jihovýchodní konzole klenby presbytáře.  
Foto: Kateřina Neumannová, 2016.

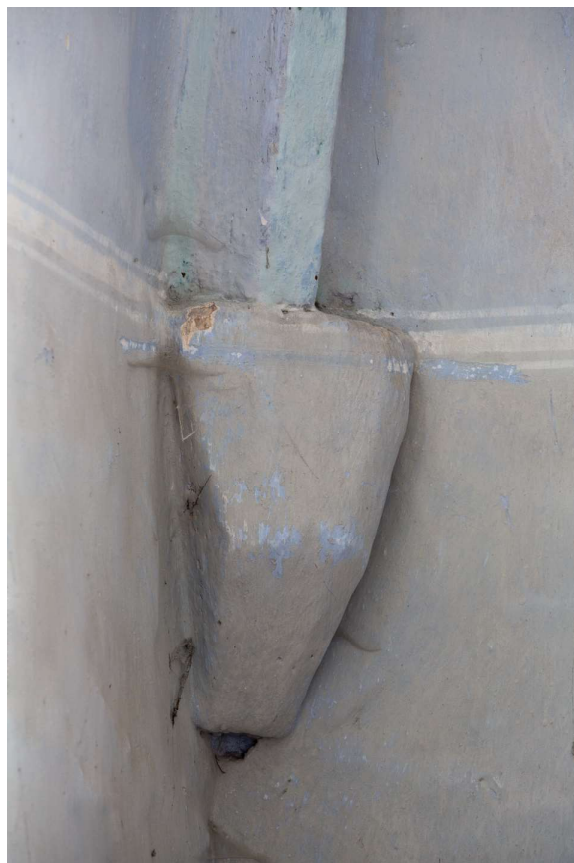
**Obr. 13.** Detail severovýchodní konzole klenby presbytáře.  
Foto: Kateřina Neumannová, 2016.

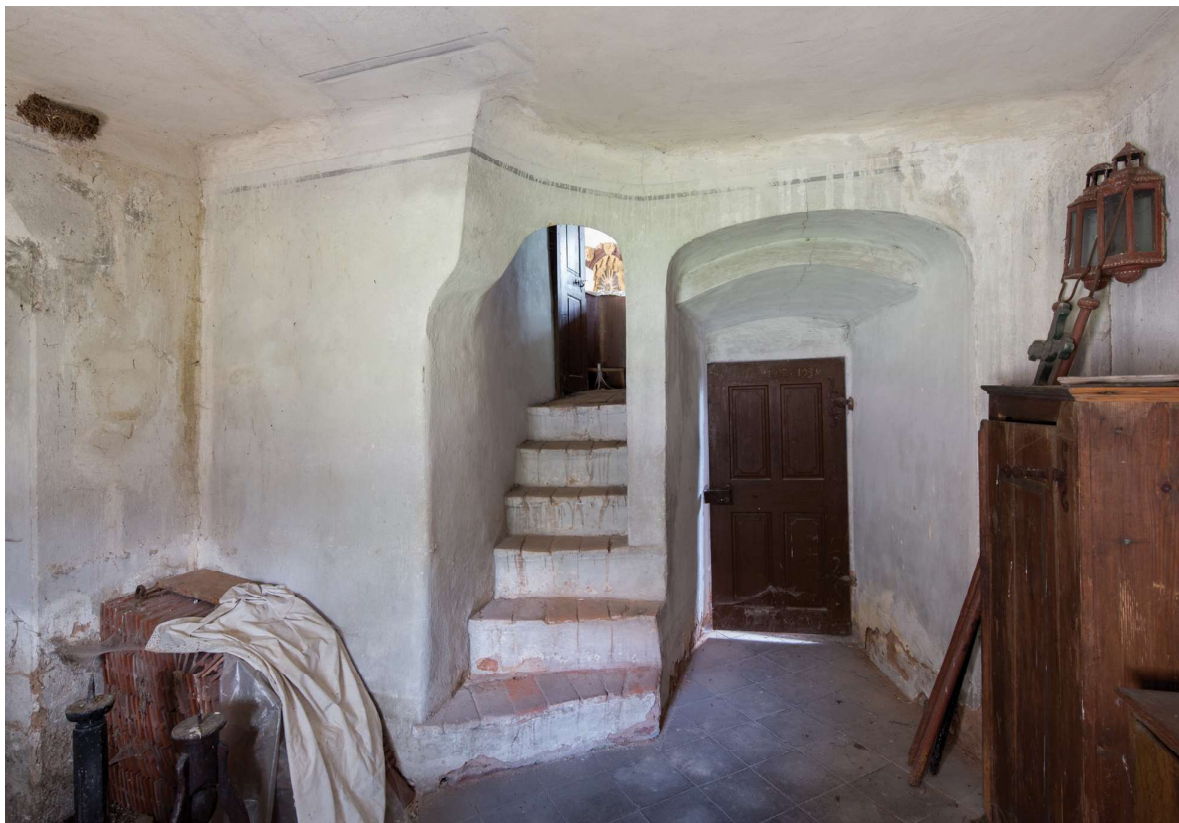
Obr. 14. Severní stěna sakristie se vstupem do presbytáře a na kazatelnu. Foto: Kateřina Neumannová, 2016.

Sakristie je plochostropá, přístupná též od západu obdélným portálem z exteriéru a osvětlována od jihu okenním otvorem s půlkruhovým záklenkem. Niky otvorů mají dovnitř rozevřené špalety se segmentovými záklenky. Ze sakristie je severozápadním směrem veden valeně sklenutou schodišťovou šíjí přístup na kazatelnu (**obr. 14**).

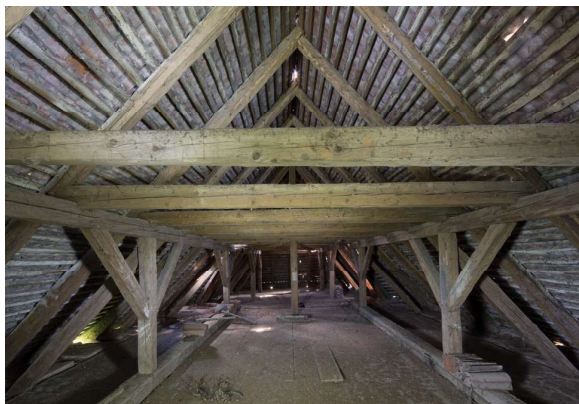
**Obr. 15.** Pohled do krovu nad lodí směrem k východu.  
Foto: Kateřina Neumannová, 2016.

Kostel kryje sedlová střecha s valbou nad východním průčelím presbytáře. Krov je hambalkové soustavy s dvojicí podélných stojatých stolic (**obr. 15**). Sloupky stolic jsou opatřeny v podélném směru pásky a v příčném směru vzpěrami rovnoběžnými s krokviemi. V lodi jsou sloupky navíc posazeny na podélné prahové trámy. Z dvanácti příčných vazeb lodi jsou tři plné, které se směrem od západu střídají se čtveřicí, trojicí a dvojicí vazeb mezilehlých. V presbytáři je vazeb šest, z toho dvě plné s dvojicí mezilehlých vazeb mezi nimi a po jedné vazbě mezilehlé po stranách. Všechny spoje jsou čepovány a jištěny dřevěnými kolíky.

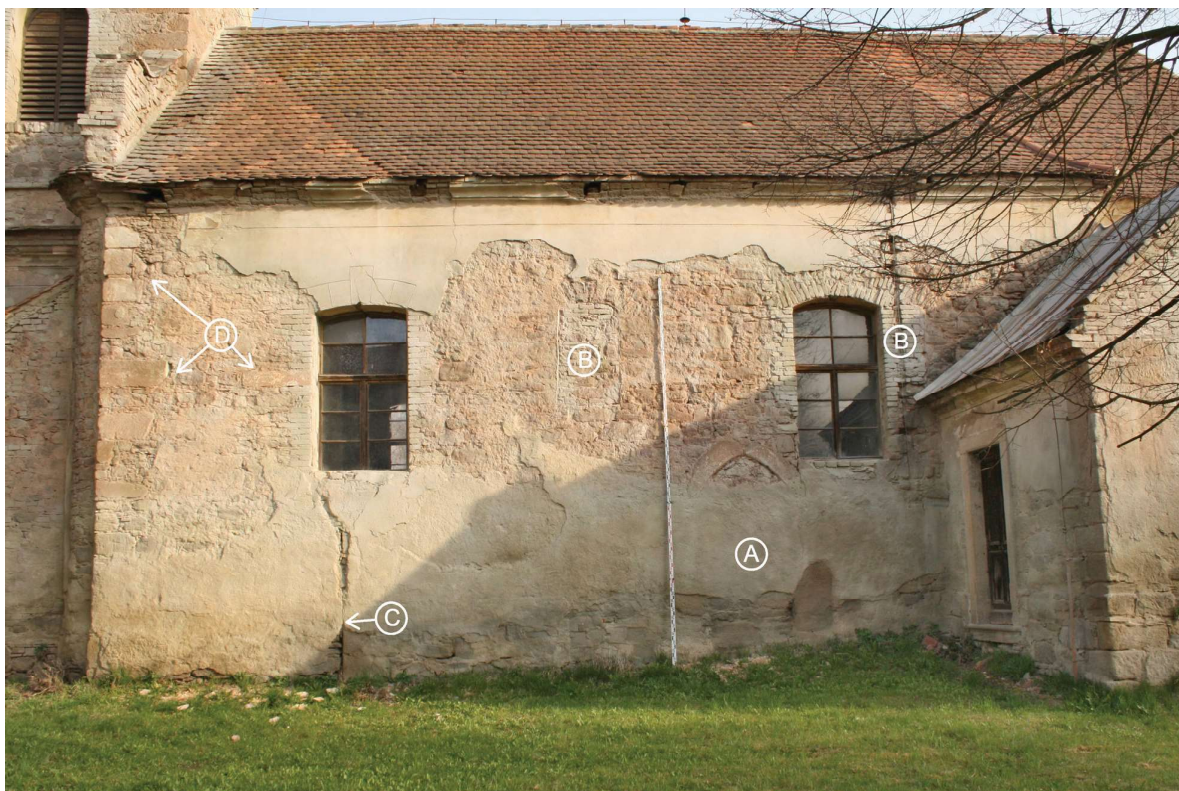
**Obr. 17.** Čelní pohled na jižní průčelí lodi. A – středověký portál zazděný při rozšíření lodi roku 1788. B – dvojice středověkých okenních otvorů zazděných při rozšíření lodi a realizaci stávajících okenních otvorů roku 1788. C – vertikální spára určující původní délku středověké lodi, v patě jsou dochovány kvádry nárožního armování. D – středověké kvádry druhotně použité při prodloužení lodi v roce 1788.  
Foto: Jaroslav Skopec, 2014.

však odhalují dříve neznámé detaily a konstrukce, které jsou pro poznání stavby zásadní. Předně je na jižním průčelí lodi patrný zazdění hrotitý pískovcový portál, jehož zazdívka však nedovoluje náhled na jeho profilaci (**obr. 17A, 18**). Povrch pískovcového ostění byl opatřen červeným a bílým nátěrem. Na povrchu ostění jsou jasně zřetelné mladší zásahy po pekování pro lepší přídržnost omítky. Po bocích portálu jsou zřetelná výše položená dnes zazděná okénka, z nichž východní z větší části zaniklo při realizaci okenního otvoru se segmentovým záklenkem (**obr. 17B**). Po východní straně téhož otvoru na protilehlém severním průčelí je viditelný další zazděný okenní otvor, který je však rozdílného charakteru než otvory jižní a je i částečně lemován cihlami (**obr. 20C**). Na severním a jižním průčelí ve vzdálenosti 3,06 m od západních nároží lodi je ve spodních partiích zřetelná vertikální spára s pravidelnými pískovcovými kvádry, které udávají původní šíři středověké lodi (**obr. 17C, 20A**).

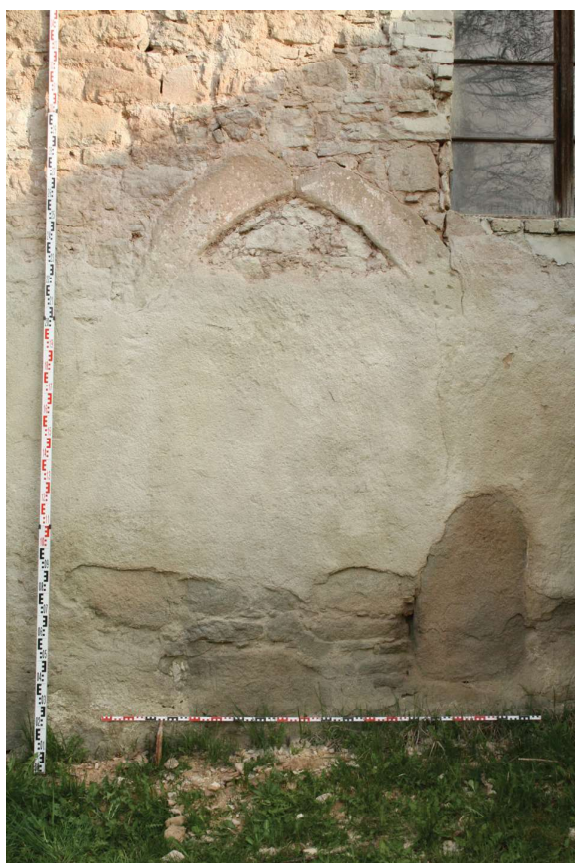
**Obr. 18.** Detail zazděného středověkého portálu na jižní straně lodi. Foto: Jaroslav Skopec, 2014.

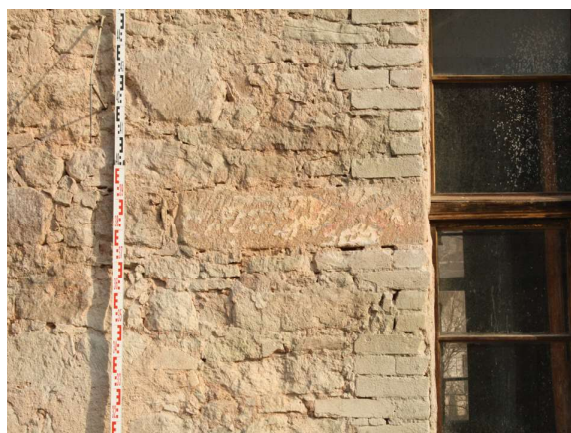
**Obr. 19.** Detail středověkého kvádry s okosenou hranou a polychromií, který byl druhotně osazen do západní špalety západního okenního otvoru jižní strany lodi.  
Foto: Jaroslav Skopec, 2014.

má okosenou hranu a nese na bílém podkladě červeně malovaný ondrejský kříž obtažený černou linkou (**obr. 19**). Kvádr se shodnou polychromií a okosením byl využit i pro armování jihozápadního nároží lodí. Zároveň byl společně s prodloužením lodí realizován i krov nad lodí a presbytářem, jehož stávající konstrukce nese rudkou psaný letopočet 1788.<sup>38</sup> Po skončení stavebních prací byl kostel slavnostně svěcen 26. října 1788 za četné účasti kněží z okolních farností.<sup>39</sup>

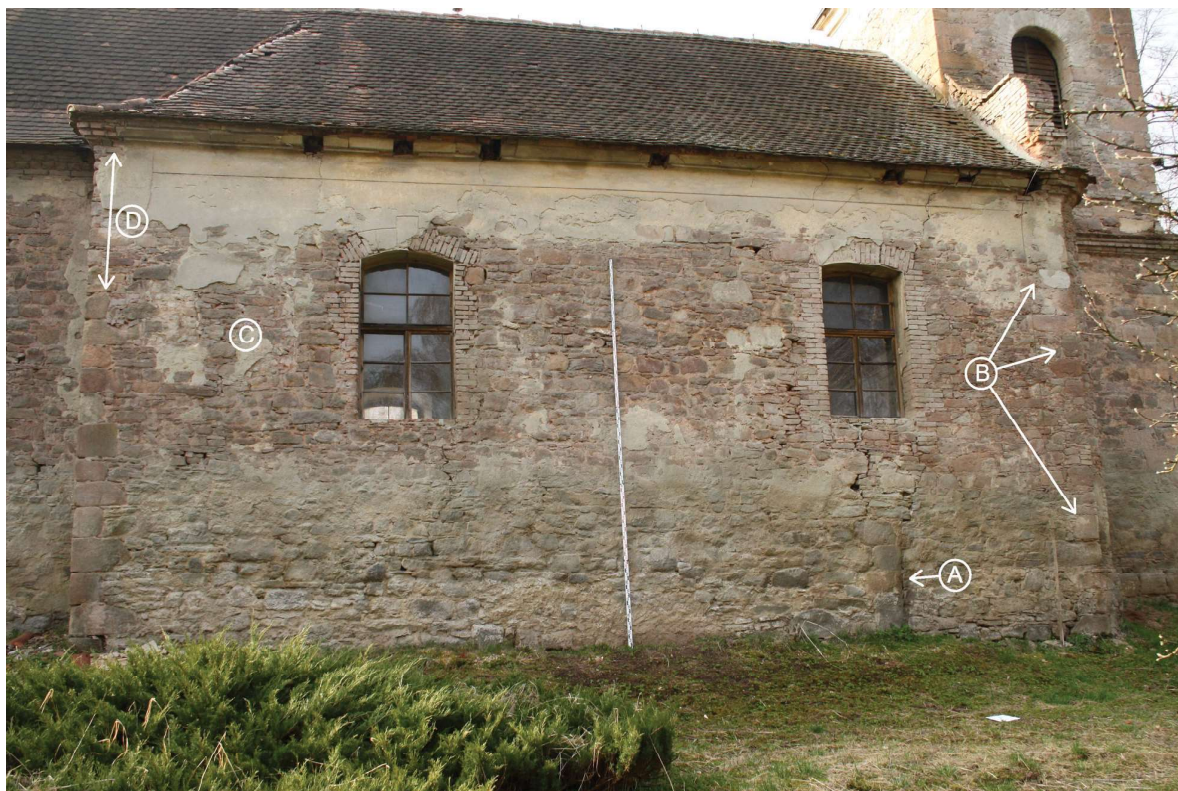
**Obr. 20.** Čelní pohled na severní průčelí lodi. A – vertikální spára určující původní délku středověké lodi s dochovanými kvádry spodní partie nárožního armování. B – středověké kvádry druhotně použité při prodloužení lodi v roce 1788. C – zadržný okenní otvor pocházející z blíže neurčitelné doby před rozšířením lodi roku 1788. D – přezděné nároží související patrně s rozšířením lodi roku 1788. Foto: Jaroslav Skopec, 2014.

<sup>31</sup> Ze starších stavebních úprav jsme na stavbě schopni identifikovat pouze okenní otvor při severovýchodním nároží lodí, který byl zrušen v rámci níže popisované úpravy (obr. 20C).

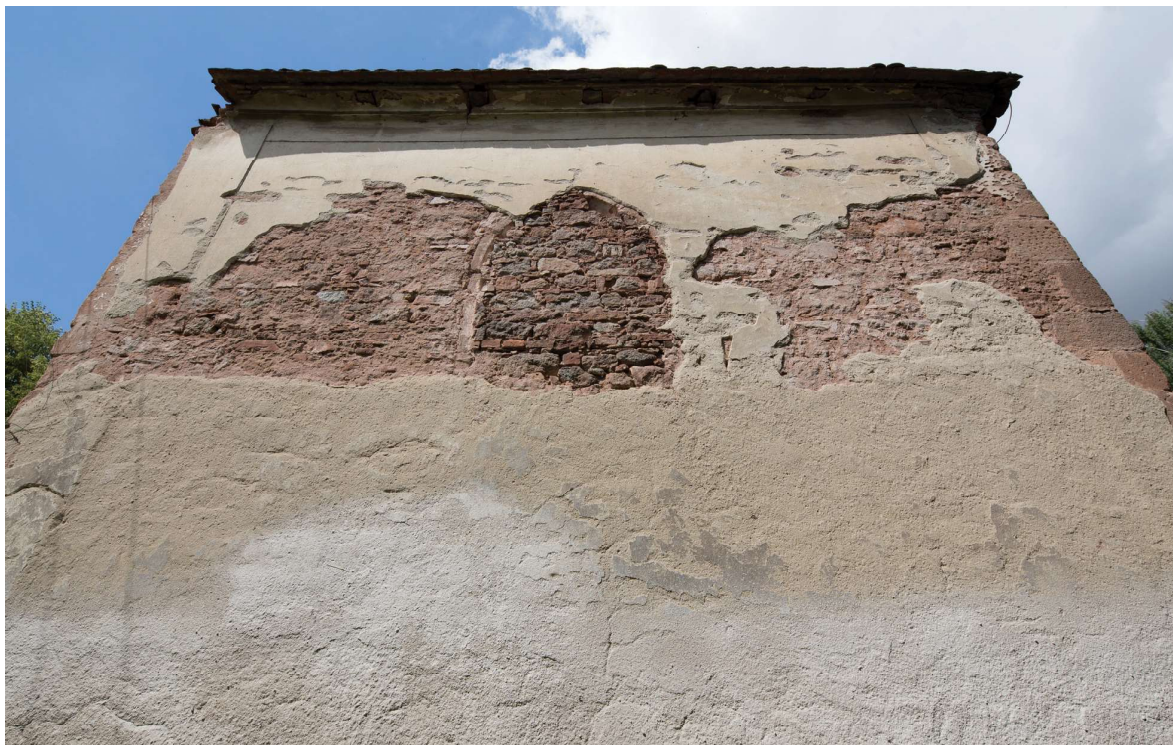
**Obr. 21.** Pohled na východní průčelí presbytáře se zazděným středověkým okenním otvorem. Foto: Kateřina Neumannová, 2016.

V ose východní stěny presbytáře je pak patrný zazděný rozměrný hrotitý okenní otvor s pískovcovým ostěním, jehož profilace je zcela zakryta zazdívkou (**obr. 21**). Přízemí a první patro věže bylo hladce omítané a opatřené pásovou rustikou. Schodišťový přístavek a zvonové patro věže postrádají omítky zcela a nelze tak jejich úpravu postihnout. Pouze vrcholové partie jižní strany věže na úrovni hodinového ciferníku jsou omítnuty hladce bez členění.

oknům. Jeho dodatečnému vložení také nasvědčuje netypický úzký do hloubky zdíva nezávaný ostění (**obr. 21**). Na druhou stranu však jsou takto široká okna k nalezení například na kostele Nanebevzetí Panny Marie ve Vrbně nad Lesy či sv. Jiljí v Libyni, tedy u kostelů pocházejících rovněž z uvažované doby. Další okenní otvor snad lze předpokládat i na jižní straně presbytáře, kde je spodní partie cihelného zdíva východní špalety stávajícího otvoru přiložena ke kamennému zdívu presbytáře na spáru (**obr. 22A**).

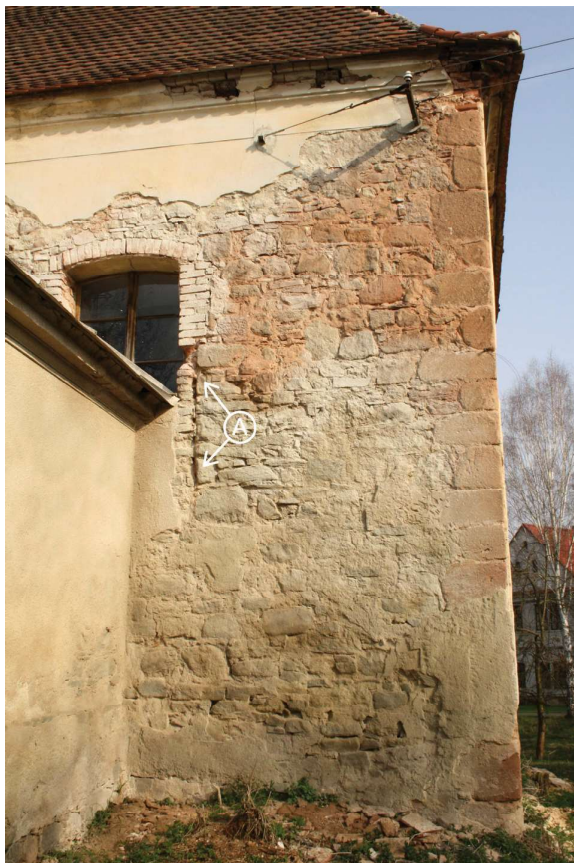
**Obr. 22.** Pohled na východní polovinu jižního průčelí presbytáře. A – spára mezi cihelnou obezdívku stávajícího okenního otvoru a zalícovaným kamenným zdivem presbytáře, které naznačuje možnost existence středověkého okenního otvoru. Foto: Jaroslav Skopec, 2014.
