Výstava rekonstrukce staré radnice v Litoměřicích

Eliška Scheuflerová

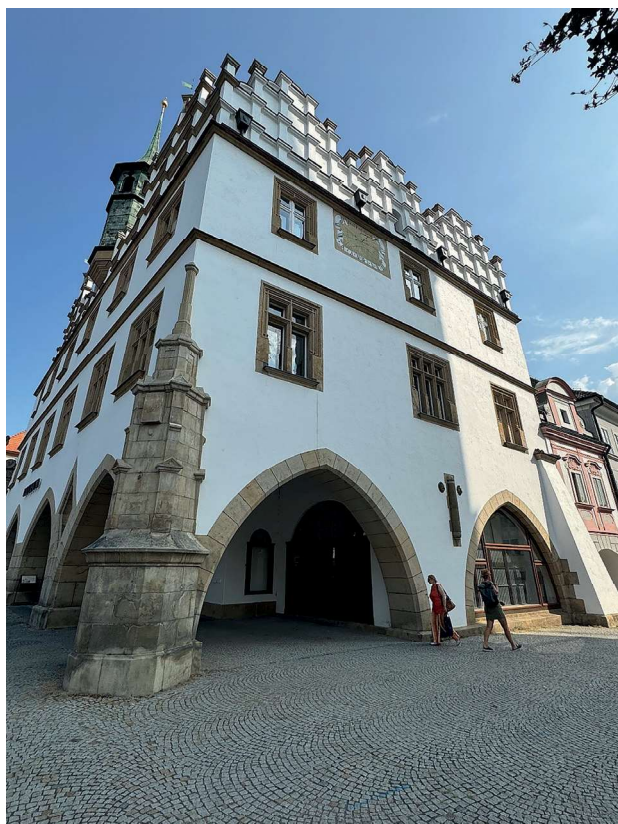
Obr 1. Pohled na jižní průčelí se slunečními hodinami.
Foto: autorka, 2024

Dalším náročným prvkem rekonstrukce bylo obnovení původních slunečních hodin na fasádě jižního průčelí budovy. Ve dvacátém století byly hodiny restaurovány, ale při přemalbě byl bohužel ciferník posunut, a tím ztratily svou funkčnost. Nynější projekt si kladl za cíl původní hodiny od Johanna Engelbrechta obnovit. Hodiny byly zhotoveny znovu na původním místě v původní podobě, a to díky dochovaným fotografiím staršího stavu. Rekonstrukce hodin se opřela také o analýzy ostatních známých děl autora. Tento citlivý zásah byl konzultován s odborníky v oboru Ing. Jindřichem Traugottem a Ing. Ivanem Noskem. Díky pečlivé práci restaurátorů si tak mohou návštěvníci Litoměřic znovu měřit čas na funkčních slunečních hodinách městské radnice.

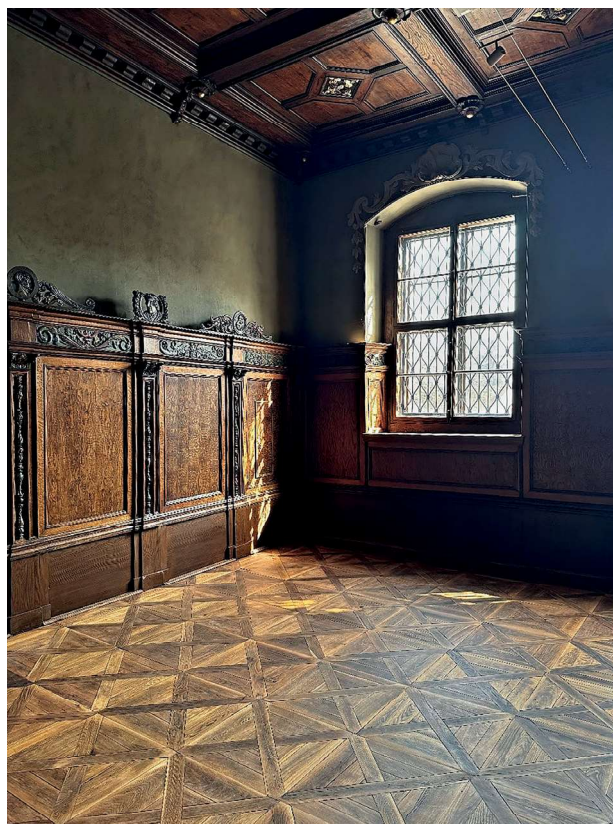
Obr 2. Zasedací sál městské rady.
Foto: autorka, 2024

Například zasedací síň v prvním patře je exponátem, na kterém lze najít mnoho detailů a nádherných prvků. Tato místnost původně sloužila jako zasedací sál pro městskou radu a představuje nejrepresentativnější prostor v celé budově. Sál vznikl při renesanční přestavbě radnice a je udržován v této podobě dodnes. Celý pokoj je bohatý na dřevěnou výzdobu v podobě obložení tří stěn místnosti, kazetového

stropu a vchodových dveří s portálem. Dřevěné prvky byly časem poškozené a bylo nutné je restaurovat. Restaurátorské práce obstarala firma TerrigenaArt. Spousta prvků byla polámaná a zašlá od starého ztmavlého vosku, mnohé kazety byly zkrivené od vlhkosti. Dveře, táflování a kazety byly doplněny, očištěny, spoje se sklízily a ostatní spoje byly vyšpánkovány příslušným druhem dřeva. Na stropních kazetách bylo ještě zapotřebí doplnit poškozené zlacení a nakonec celý povrch oživit renovátorem laku. Při renovaci této místnosti se podařilo nalézt několik vrstev historické výmalby. Nalezená výmalba byla sejmuta a ponechané vrstvy byly zafixovány, aby nálezy nebyly poničeny. Po dohodě s investory projektu a zástupci orgánů památkové péče byla v sále ponechána mladší monochromní vrstva v šedozelené barvě. Práce na této místnosti byly náročné, ale výsledný efekt působí na návštěvníka bohatým dojmem. V projektu rekonstrukce byla začleněna i oprava krovu radnice. Začátkem roku 2021 se pokácely smrky, následně byly přírodní sušeny. Ruční tesařské práce na nich započaly v březnu 2022 a trvaly pět měsíců. Krov byl s pomocí heverové konstrukce přizvednut o 40 cm a celková výměra obnovených prvků krovu činila 14 m³. Tesařské práce provedli mistři cechu tesařského Tesařství Oravec z Pokratic, které se specializuje na opravu dřevěných konstrukcí historických domů.

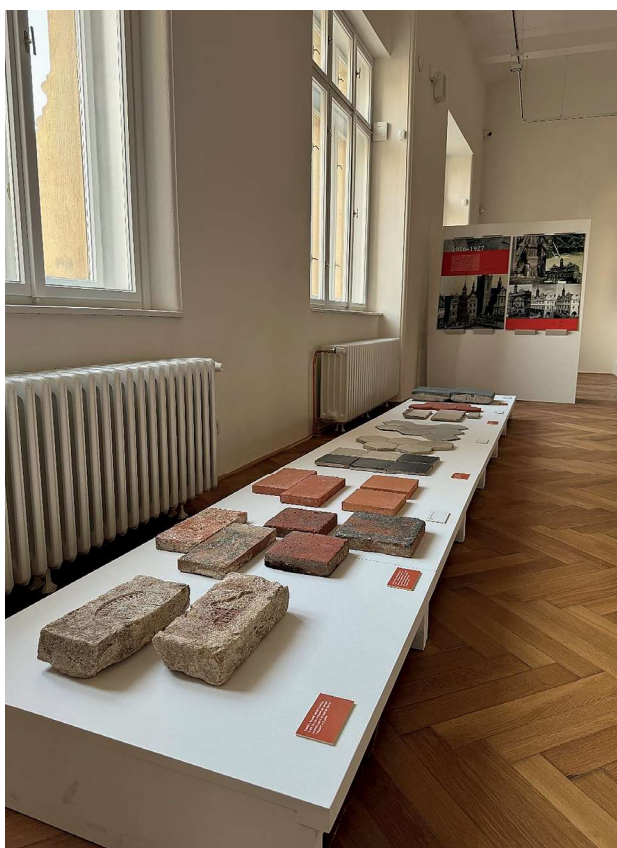
Obr 5. Chronologicky seřazené prvky dlažeb.
Foto: autorka, 2024

na na rekonstrukci staré radnice, nejsou zde ale opomenuty ani projekty a údržba vykonaná po celou dobu její existence. Výrazným prvkem výstavy jsou chronologicky seřazené vzorky dlažby, která byla v radnici používána. Tento exponát není uzavřen do skleněné vitríny, a tak návštěvníci jistě ocení možnost porovnávat struktury jednotlivých dlažeb i dotykem. Dalšími prvky jsou vývojový model radnice, střešní tašky nebo nalezené listiny při rekonstrukci. Ve druhém patře jsou pak informace a fotografie přímo o nejnovější rekonstrukci. Takto by se mohlo návštěvníkovi zdát, že všechny exponáty by se s naprostým přehledem vešly do jedné místnosti, ale je nutné si uvědomit, že hlavním exponátem je budova samotná. Návštěvník by si měl zobrazované fotografie z historie spojit s prostory nynějšími a představit si hodnotnou práci restaurování za tím.
