*Konvent kapucínského kláštera v Žatci a jeho barokní dispozice***Jaroslav Skopec**

**Resumé****The Convent of the Capuchin Monastery in Žatec and its Baroque layout**

**Keywords:** baroque, convent, Žatec, Order of Capuchin, Building historical survey.

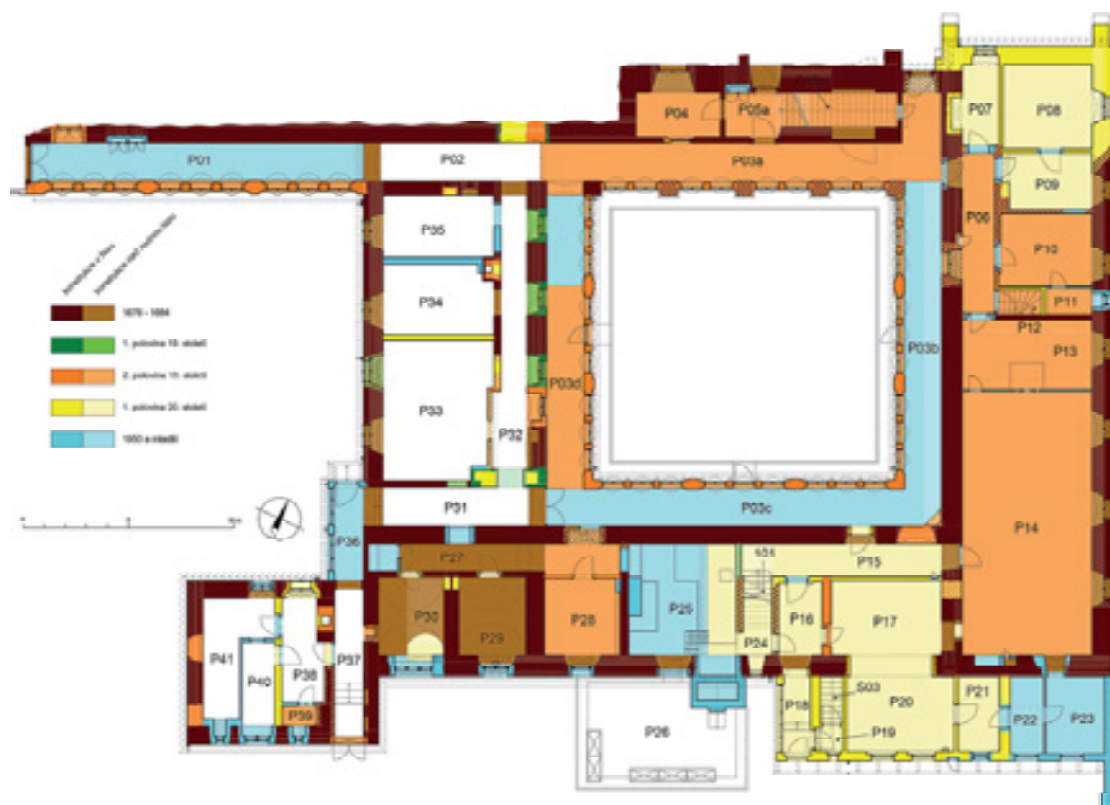
Obr 3. Půdorys přízemí s vyhodnocením stavebního vývoje. Zaměření: Ing. Radek Růžička, 2013; úprava a vyhodnocení: Jaroslav Skopec, 2018 s úpravou 2024

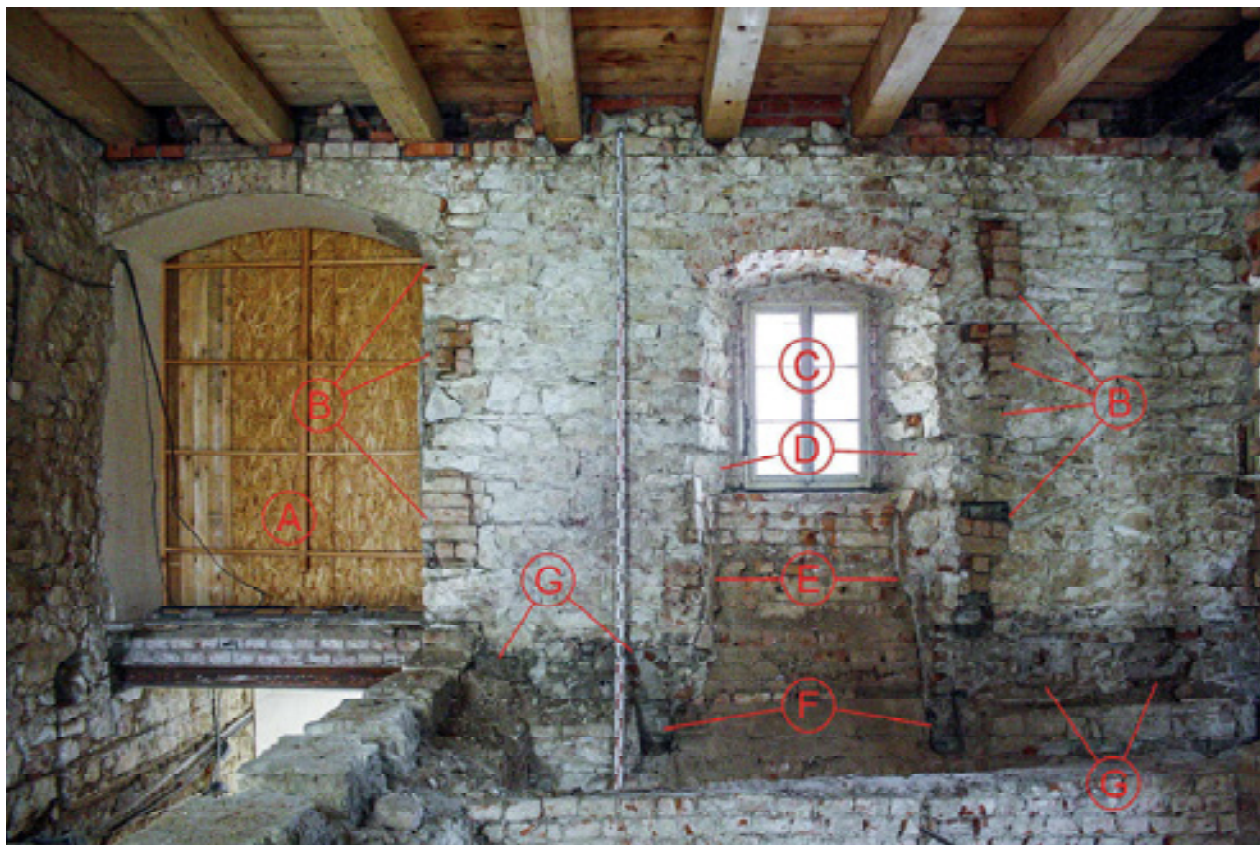
Obr 6. Severní konec východní strany prvního patra západního křídla v pohledu od západu. A – Vstup do severního křídla; B – Zazděné kapsy po zavázání zaniklé příčky mnišské cely; C – Okenní otvor mnišské cely; D – Odlišný sklon špalet okenní niky nejasného účelu; E – paty ostře ven stoupajícího záklenku arkádového otvoru; F – kapsy pro zavázání odstraněného trámového překladu arkádového otvoru; G – kapsy pro zavázání odstraněných stropních trámů. Foto: Jaroslav Skopec, 2017

rostoucí vrcholnici (viz obr. 6–E), takže se jejich vyústění na exteriéru nacházelo těsně pod parapety okenních otvorů mnišských cel v patře (viz obr. 11–E). Na vnitřním líci byly otvory opatřeny trámovým překladem položeným těsně pod stropními trámy (viz obr. 6–F).

Konstrukci stropu tvořily východozápadně hustě kladené pohledové trámy (viz obr. 6–G) profilované na hranách okosením a opatřené na horní straně polodrážkami pro osazení záklopu tvořeného fošnami kladenými podélně

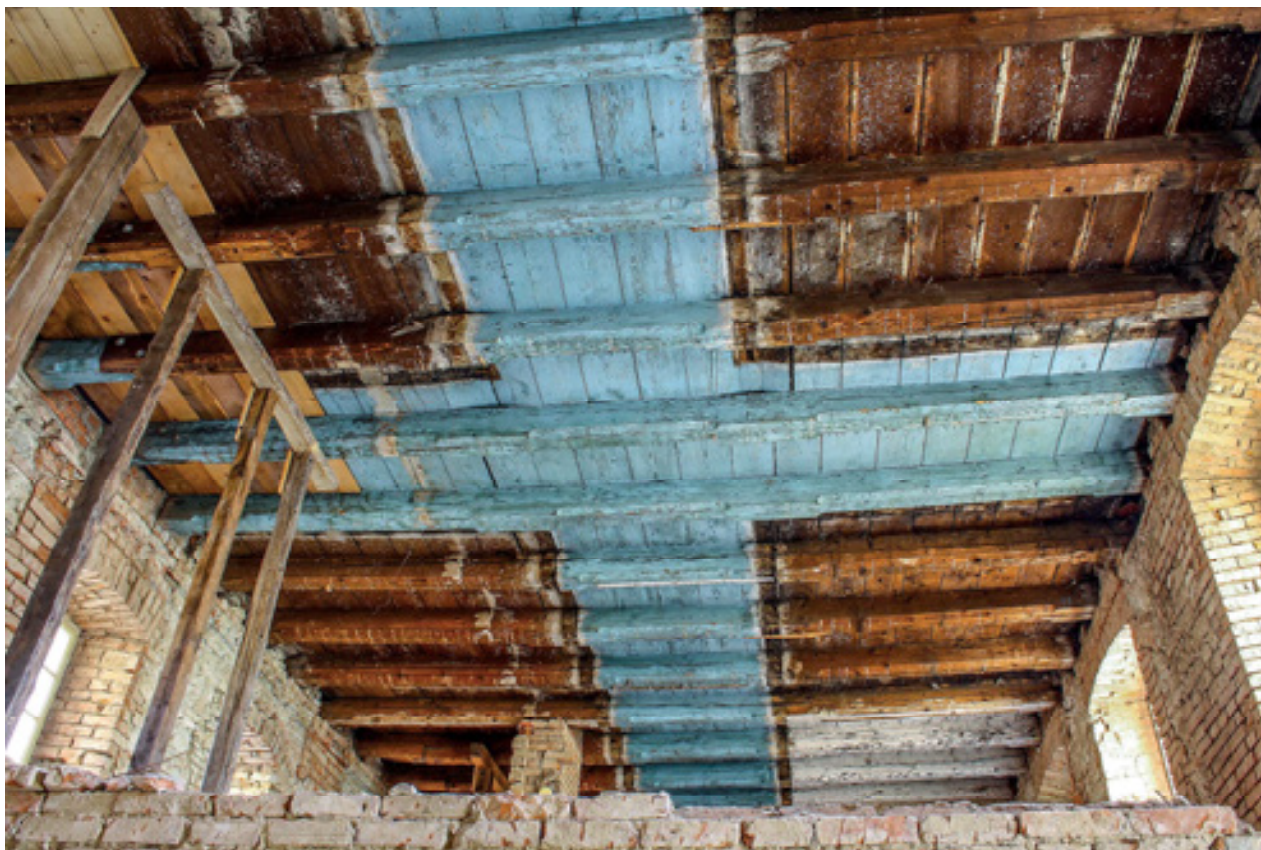
Obr 10. Strop prvního patra západního křídla v pohledu od severu. Šedomodře je malovaná plocha náležející chodbám, která je rámována otisky po příčkách barokních cel. Foto: Jaroslav Skopec, 2017

V prvním patře bylo příčkami vyděleno celkem deset cel se střední chodbou, která byla na jihu propojena s jižním křídlem a na severu ústila v příčném úseku chodby podél lodi klášterního kostela, kde navazovala na chodbu severního křídla. Cely o půdorysných rozměrech přibližně 2,5 x 2,7 m byly symetricky umístěny při západní a východní straně křídla, přičemž jižní dvojice byla od zbylých cel oddělena ještě příčnou chodbou. Situaci zachycenou na dobovém plánu přestavby západního křídla z roku 1906<sup>18</sup> odpovídají i zjištěné nálezové situace (viz obr. 9). Předně se jedná o odhalený trámový strop patra s příčně kladenými prkny záklopu, jehož šedomodře malované části dobře vykreslují střední a příčnou chodbu. Strop cel byl ponechán bez nátěru, s výjimkou jihozápadní cely, která je opatřena nátěrem bílým, u něhož si však nemůžeme být jisti, zda je původní. Rozvržení cel a chodby odpovídá jak přerušovaná profilace stropních trámů, tak otisky po příčkách (viz obr. 10). Každá

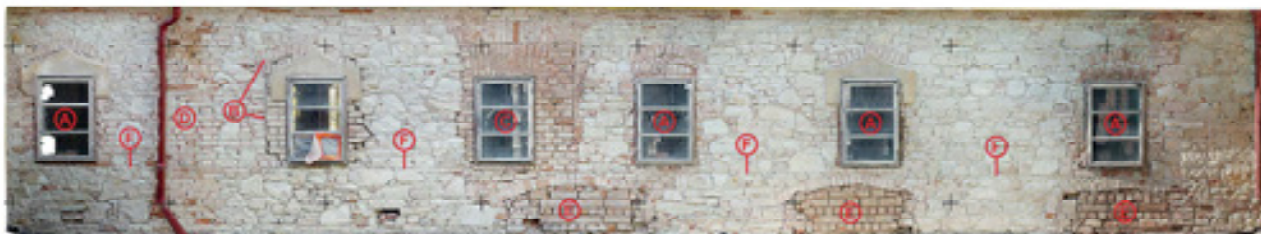
Obr 11. Fotoplán východního průčelí západního křídla. A – okenní otvory do mnišských cel pocházejících z doby výstavby kláštera; B – dochovaná špaleta a pata segmentového záklenku okenního otvoru mnišské cely pocházející z doby výstavby kláštera; C – okenní otvor vzniklý na počátku 20. století v místě zazdívky původně většího okenního otvoru barokního, který osvětloval křížení chodeb mezi mnišskými celami; D – cihelná vyzdívka dodatečně zřízeného komínového tělesa v tloušťce zdi; E – trojice záklenků vysokých arkádových otvorů, které byly ještě před realizací stávajících ambítů upravovány v důsledku realizace okenních otvorů na úrovni přízemí (zdá se, že zde mohly být ponechány šířkově obdélné otvory jako nadsvětlíky v dřevěných rámech, jak by naznačovaly dochované kapsy); F – v lomovém zdivu zřetelná průběžná vodorovná spára vymezující zdící úseky; G – méně zřetelná vodorovná spára zdícího úseku. Zaměření: Jaroslav Skopec a Petr Hasil, 2023; úprava: Jaroslav Skopec, 2023

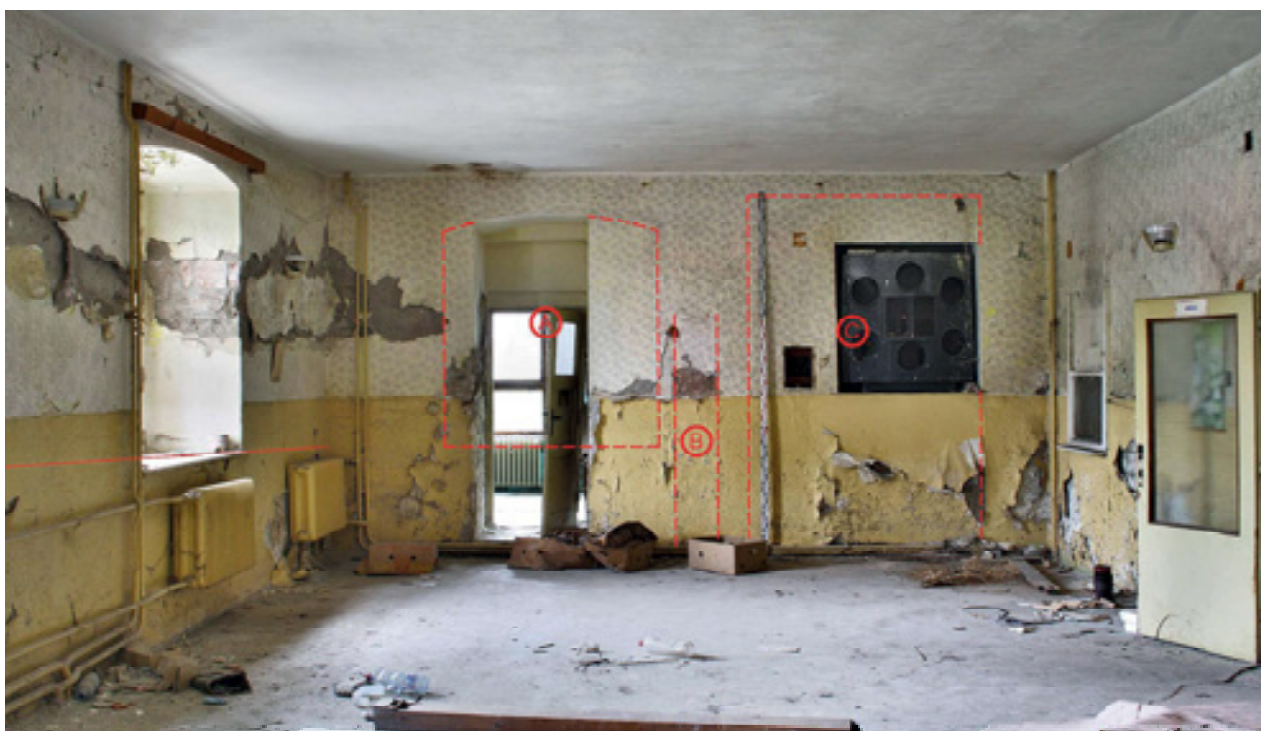
Obr 15. Jižní strana refektáře v pohledu od severu. A – Původní okenní otvor upravený v 50. letech 20. století na vstup; B – negativ obvodové zídky topeniště; C – Nika topeniště. Foto: Jaroslav Skopec, 2017
