ZPRÁVA O OBNOVĚ FASÁD ROTUNDY SV. JIŘÍ A SV. VOJTĚCHA NA HOŘE ŘÍP

MILOŠ SOLAŘ

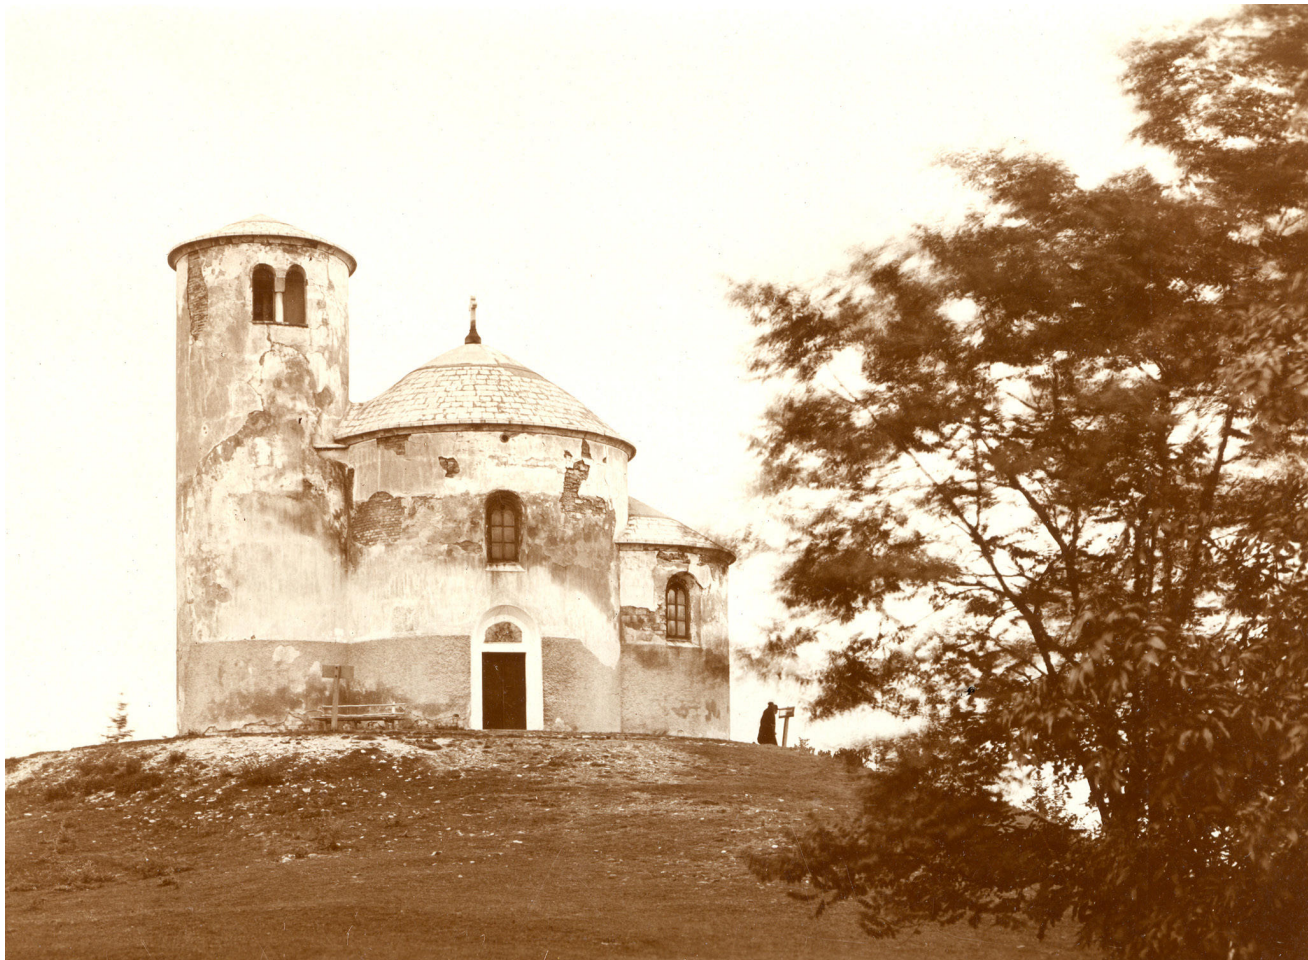
Obr. 1. Archivní fotografie z roku 1916 dokládá úpravu fasád, kterou rotunda získala při obnově v letech 1869–1881.
Foto: NPÚ ÚP, fotoarchiv.

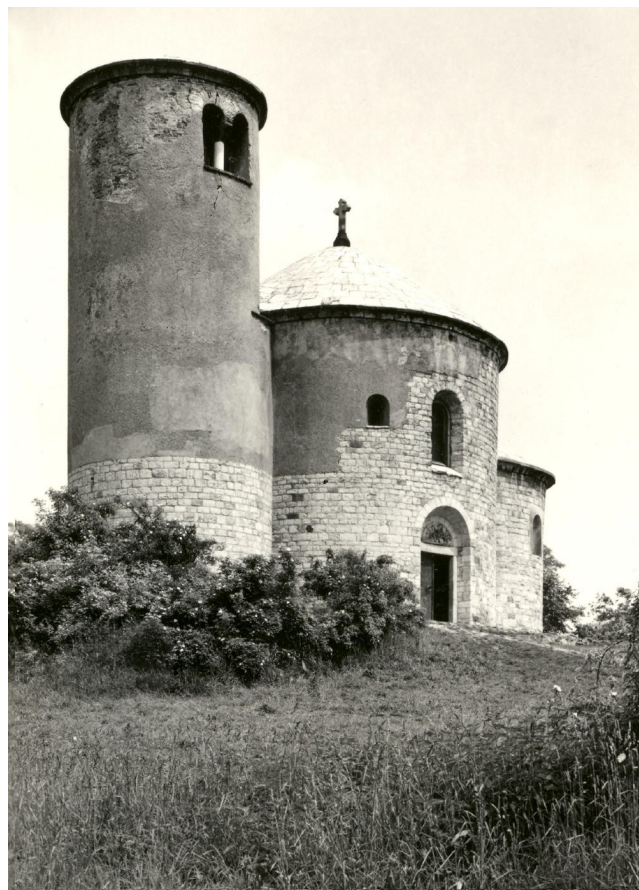
Obr. 3. Na fotografii z roku 1961 vidíme úpravu 1. republiky, při které bylo odhaleno kvádřikové zdivo. Foto: NPÚ ÚP, fotoarchiv.

zničením dochovaného stavu velmi utrpěla. Problematická byla i nová úprava fasád, protože spárování kvádřiků cementovou maltou nemělo s historickou podobou rotundy nic společného. Tato úprava byla navíc pochybná i esteticky. Nejpříležitější bych ji označil za architektonický kýč.

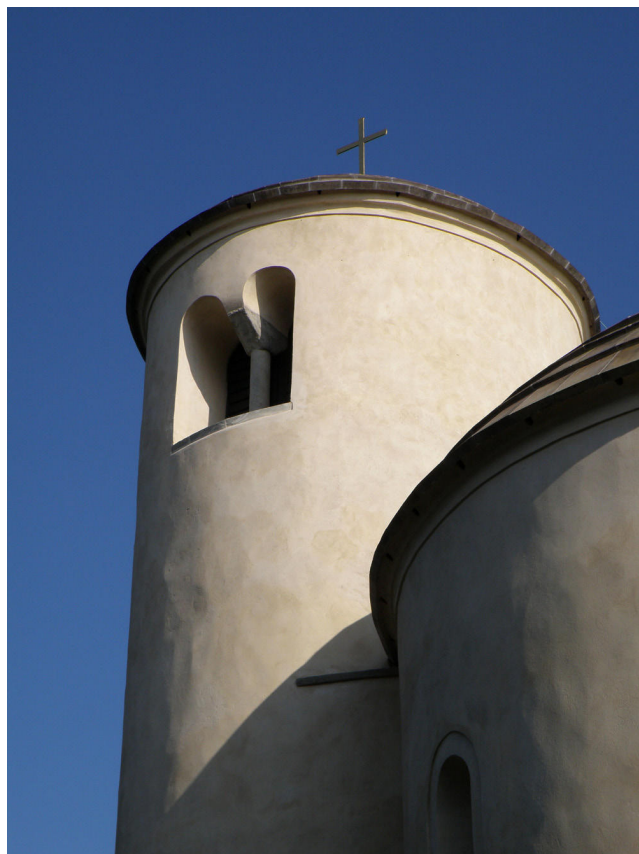
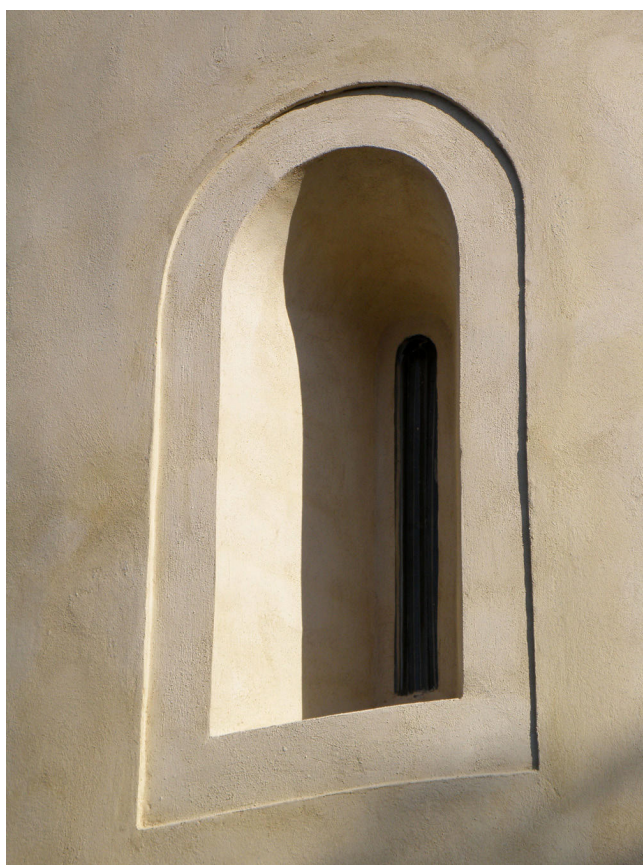
Obr. 9, 10. Aktuální podoba po obnově. Foto: Miloš Solař.

Výsledek obnovy fasád je podle mého názoru exklusivní. Velkou měrou k tomu přispěl cit a zkušenost provádějících restaurátorů. Jejich účast byla potřebná, protože bylo nutno dokumentovat nálezové situace a fixovat poškozené kvádrčky, ale také proto, že se jednalo o výsostně výtvarnou záležitost. Omítky se probarvovaly pouze pískem. Vhodný odstín, potažmo způsob pojednání povrchu se ověřoval řadou vzorků přímo na stavbě. Poškozené kvádrčky se nezpevňovaly, ale dutiny se před omítnutím vyplnily vápennou maltou tak, aby nedocházelo k odlamování uvolněných vrstev. Malta se skládala z 5 dílů směsi písků (barevnost, velikost frakcí), dvou dílů vápenné kaše (stáří 15 let) a jednoho dílu metakaolinu (restaurátorská zpráva). Přestukovány byly i portál a kamenná ostění oken.

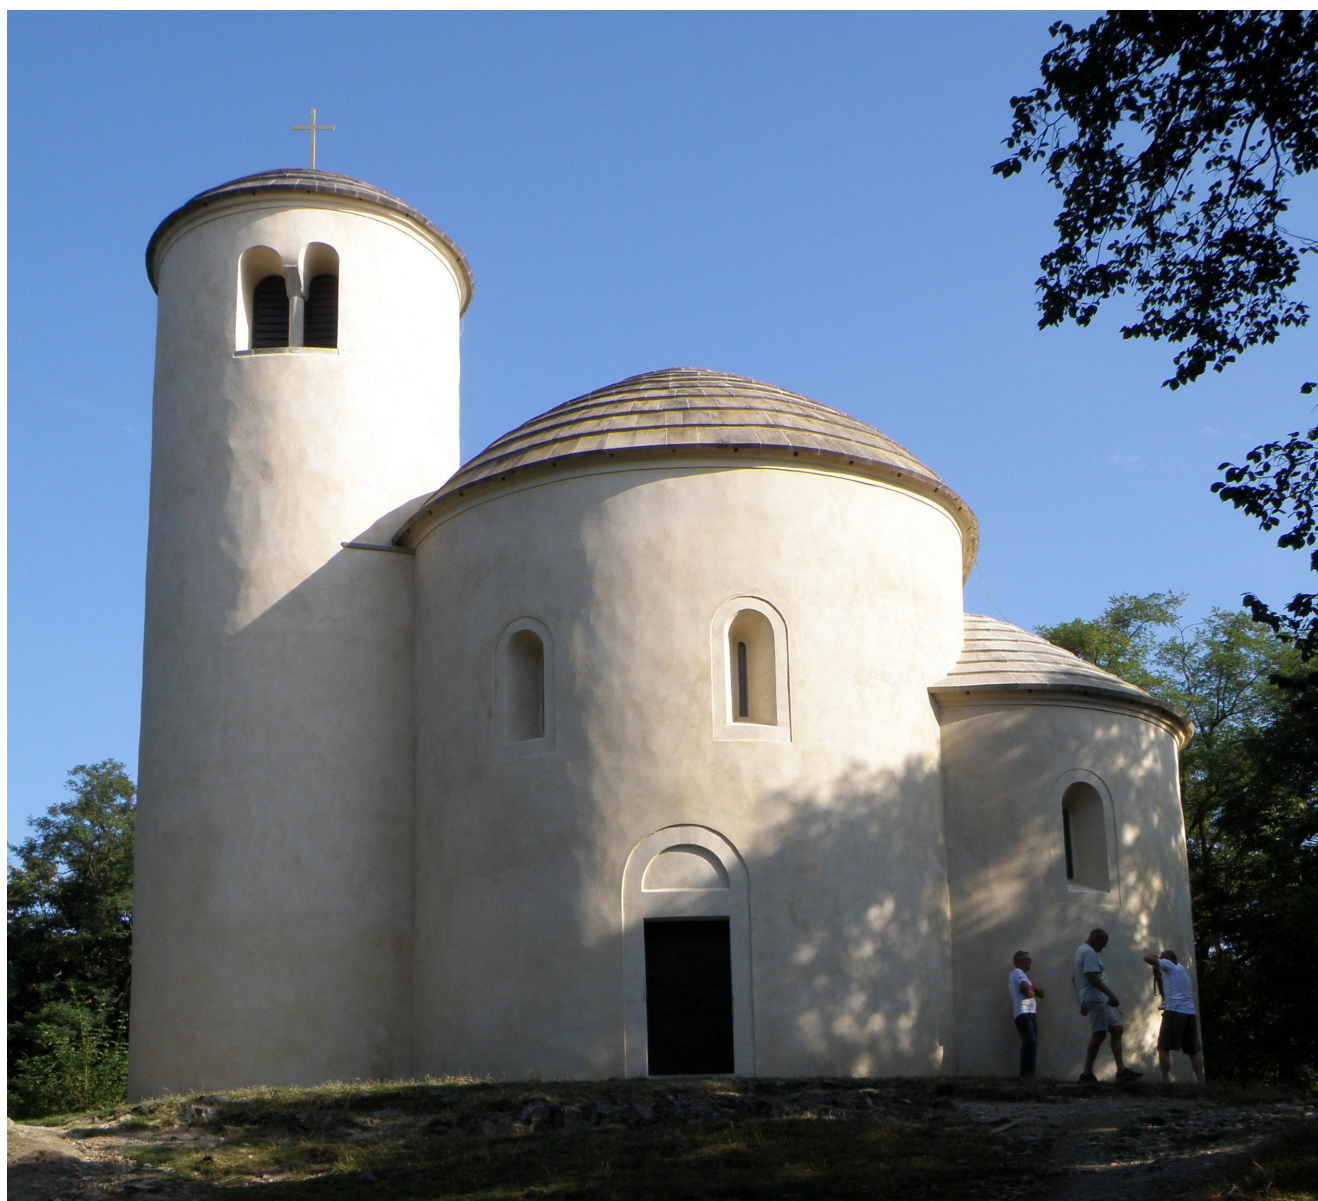
Obr. 11. *Aktuální podoba po obnově. Foto: Miloš Solář.*
