SKALNÍ MLÝN ŠTAMPACH

JAN FRUNDL

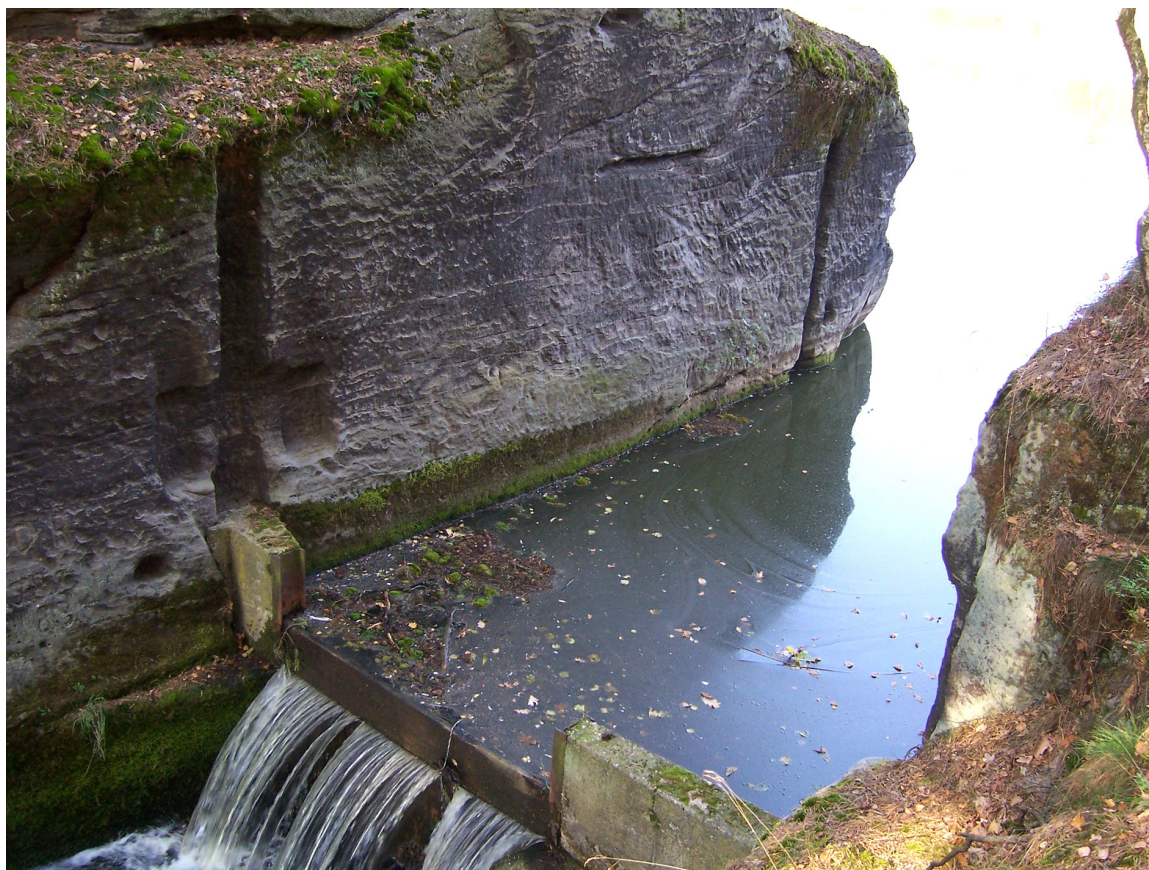
žádnou analogii.⁷ Tyto dráhy interpretuji jako stopy po stavidlech či přepadových hrázích. Jsou analogické se stopami, které se hojně vyskytují u propustí tzv. Holanských rybníků na Českolipsku a v prostředí Českého ráje (obr. 6).⁸

Obr. 6. Koňský rybník, výpust. Foto: Jan Frundl.

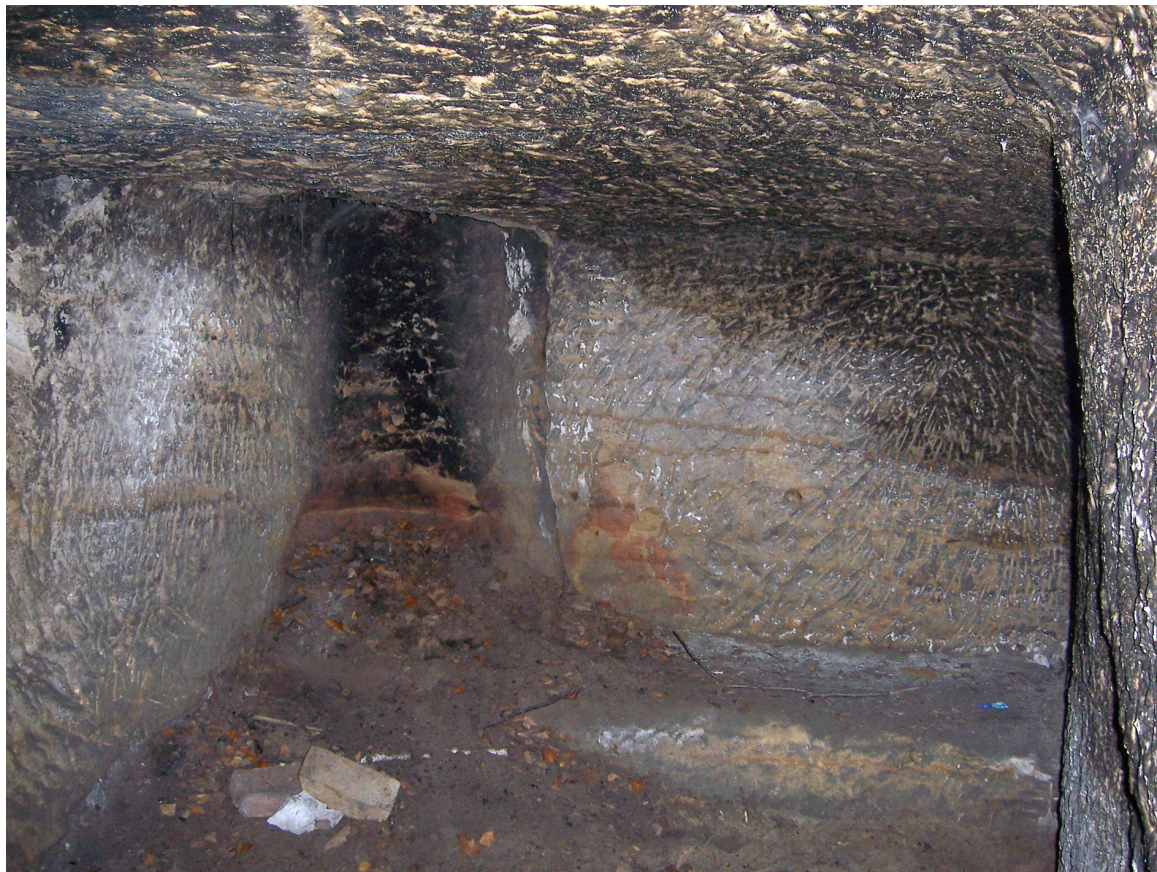
někdejší existenci příčky s dřevěnou konstrukcí, která probíhala ve směru východ – západ. V jižní části této prostory je v masivu vysekaná lavice, široká asi 70 cm a vystupující asi 25 cm nad úroveň splachového kuželu v prostoru (obr. 7). V jihovýchodním koutě nad lavicí je ve stropě podél přirozené pukliny vysekan otvor, který má rozměry 24 na 20 cm a vyúsťuje na temeni skalního bloku. Lavice, spolu s otvorem a zvětralou skálou, s typicky červenou barvou vzniklou ohřeháním, evokují přítomnost topeniště. Stávající interpretace označuje místnost jako kuchyni s krbem a pracovní plochou k přípravě jídla.⁹ Popisovaná lavice je ale jako pracovní plocha nepoužitelná, má však dostatečnou výšku i šířku pro odkladní místo či posez.

Obr. 7. Skalní mlýn Štampach, interiér horní prostory – jižní stěna.
