OBNOVA ZÁMECKÉHO AREÁLU V LIBOUCHCI

PETR HRUBÝ

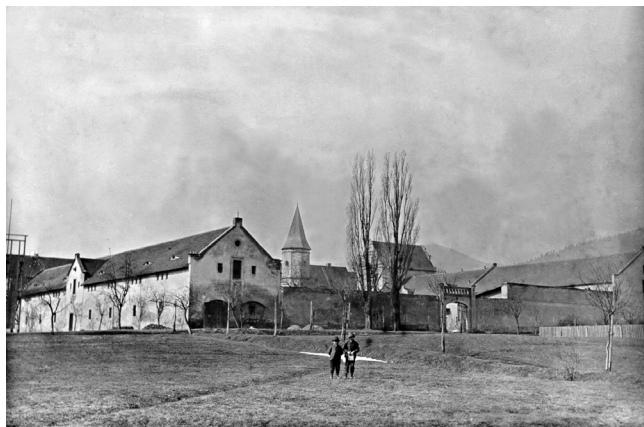
Obr. 1. Libouchec, zámek, stav na počátku 20. století. Foto: Muzeum města Ústí nad Labem.

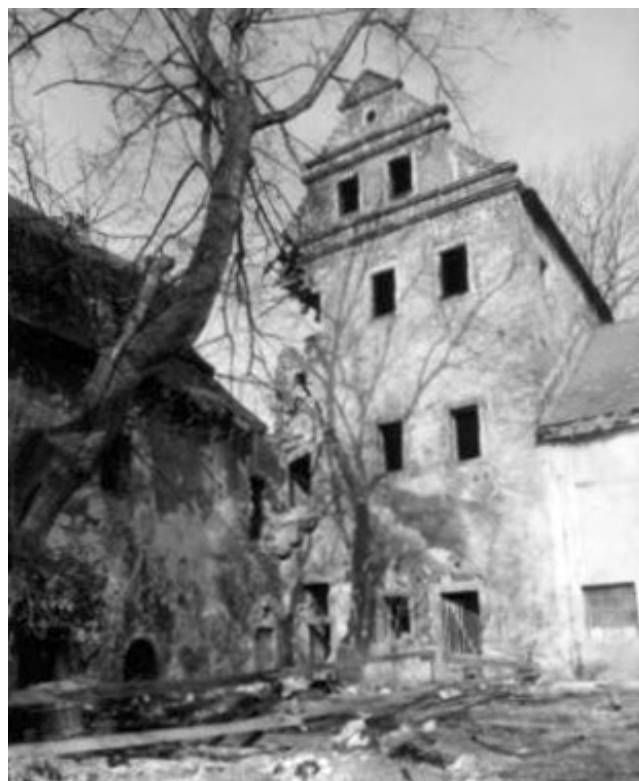
Obr. 2. Libouchec, zámek, stav v roce 1982. Foto: NPÚ ÚOP v Ústí nad Labem.

Obdobně jako pro řadu dalších významných památkových objektů, také pro libouchecký zámek byla celá 2. polovina 20. století katastrofou. Státní statek hospodařil na zámku bez jakéhokoli koncepčního přístupu k památkovým hodnotám a v podstatě bez jakékoliv základní údržby svěřených nemovitostí. Celý areál se tak dostal do havarijního stavu, do jednotlivých objektů masivně zatékalo, za své vzaly okenní výplně a veškeré detaily stavby, atd. Na pokraj totálního zániku se dostaly bohužel především nejhodnotnější části areálu, tj. vlastní obytné budovy se schodišťovou věží. V 90. letech 20. století se zámek dostal do soukromého vlastnictví, ale i tento krok přispěl k další devastaci. Větší část obytných budov, včetně výstavného křídla ve stylu saské renesance, přišla o střechy a následně se zřítila. Celý areál tak byl na přelomu 20. a 21. století zříceninou a zbořeníštěm, nikoli výstavním renesančním poplužním dvorem s obytnou funkcí. Pouze dílčím úspěchem bylo alespoň částečné provizorní zakrytí zřícených budov, které zpomalilo proces degradace.

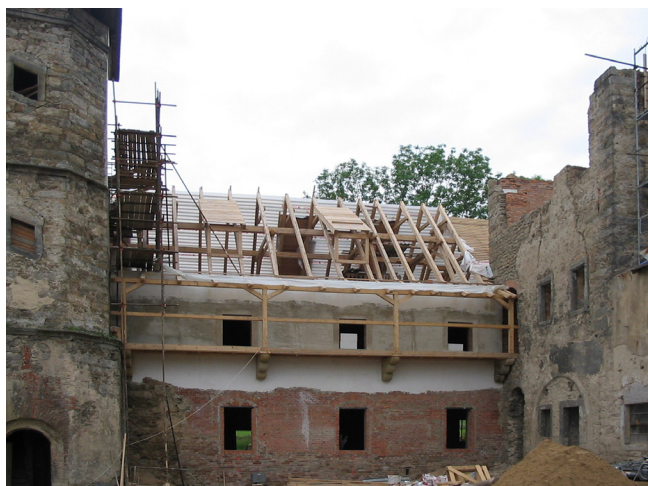
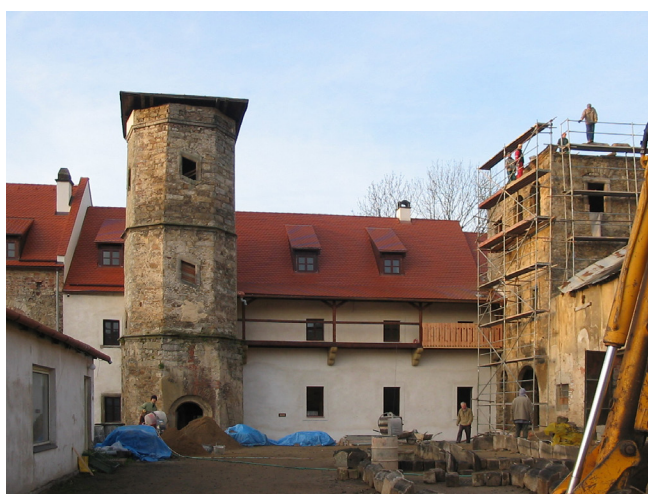
Obr. 3, 4. Liboucheč, zámek, stav v průběhu obnovy. Foto: L. Černil.

V roce 2003 získala areál bývalého poplužního dvora do vlastnictví společnost Polesí Střekov, a. s., tato společnost si dala za cíl provést celkovou rekonstrukci, a to včetně rekonstrukce částečně zřícených budov, pokud možno v renesanční podobě s respektováním pozdějších stavebních etap, tj. uvést areál do podoby, kterou měl na přelomu 19. a 20. století. Prvním a nejdůležitějším úkolem bylo provedení základní stavební obnovy (rekonstrukce) zřícených obytných budov, i když byla velká část těchto budov v podstatě zcela zničena, byly některé důležité detaily zachovány (např. štíty obytné budovy, krakorce pavlače, ostění oken), což umožnilo provést rekonstrukci budov včetně užití původního materiálu. V letech 2004–2006 tak bylo obnoveno západní křídlo zámku, včetně nejvýznamnější obytné části v severozápadním rohu areálu. V roce 2007 byla zahájena obnova jižního hospodářského křídla a v roce 2008 obnova severního hospodářského křídla, plánováno je také uzavření východní části a návrat ke čtvercovému dvoru. Dosud provedené stavební práce se především soustředily na základní stavební obnovu jednotlivých částí, obnova interiérů je prováděna postupně.

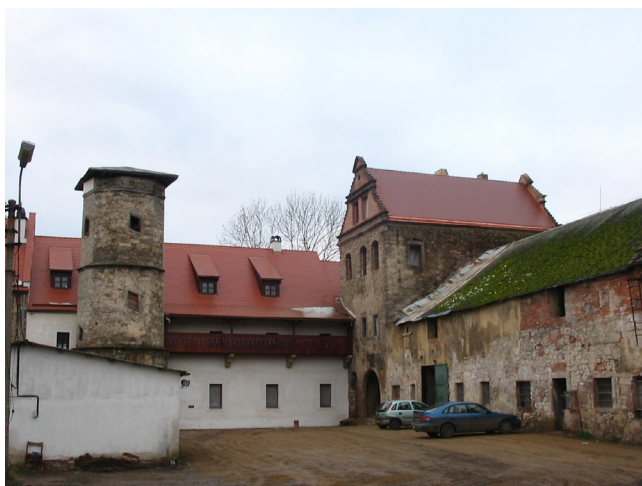
Obr. 5. Liboucheč, zámek, stav v průběhu obnovy. Foto: L. Černil.

vždy objeví. Rekonstrukce je prováděna citlivým přístupem, vlastníci se snaží uchovávat a zároveň používat původní materiál, i když to v mnoha případech znamená výrazné stavební komplikace, takto byl např. zachráněn renesanční krov nad částí západního křídla, i když jeho statická funkce je vzhledem k jeho stavu již velmi limitující. Vesměs jsou respektovány také požadavky na užití historických technologií, především u vnějších fasád. Kromě konzultací při vlastní realizaci jsou dopředu také projednávány se zástupci NPÚ jednotlivé dílčí projekty, čímž je umožněno odborné organizaci uplatnit své požadavky a přímo tak ovlivnit uchování památkových hodnot celého areálu.

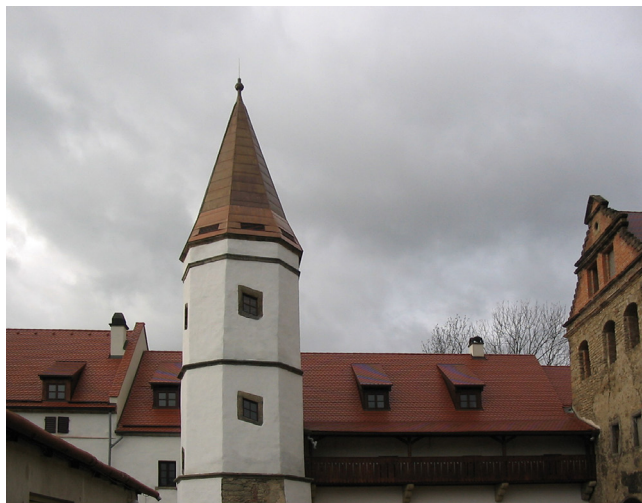
Obr. 6. Liboucheč, zámek, stav v průběhu obnovy. Foto: L. Černil.
