## OBNOVA KOSTELA SV. VÁCLAVA V KALKU V ROCE 2010

LENKA KOTIŠOVÁ

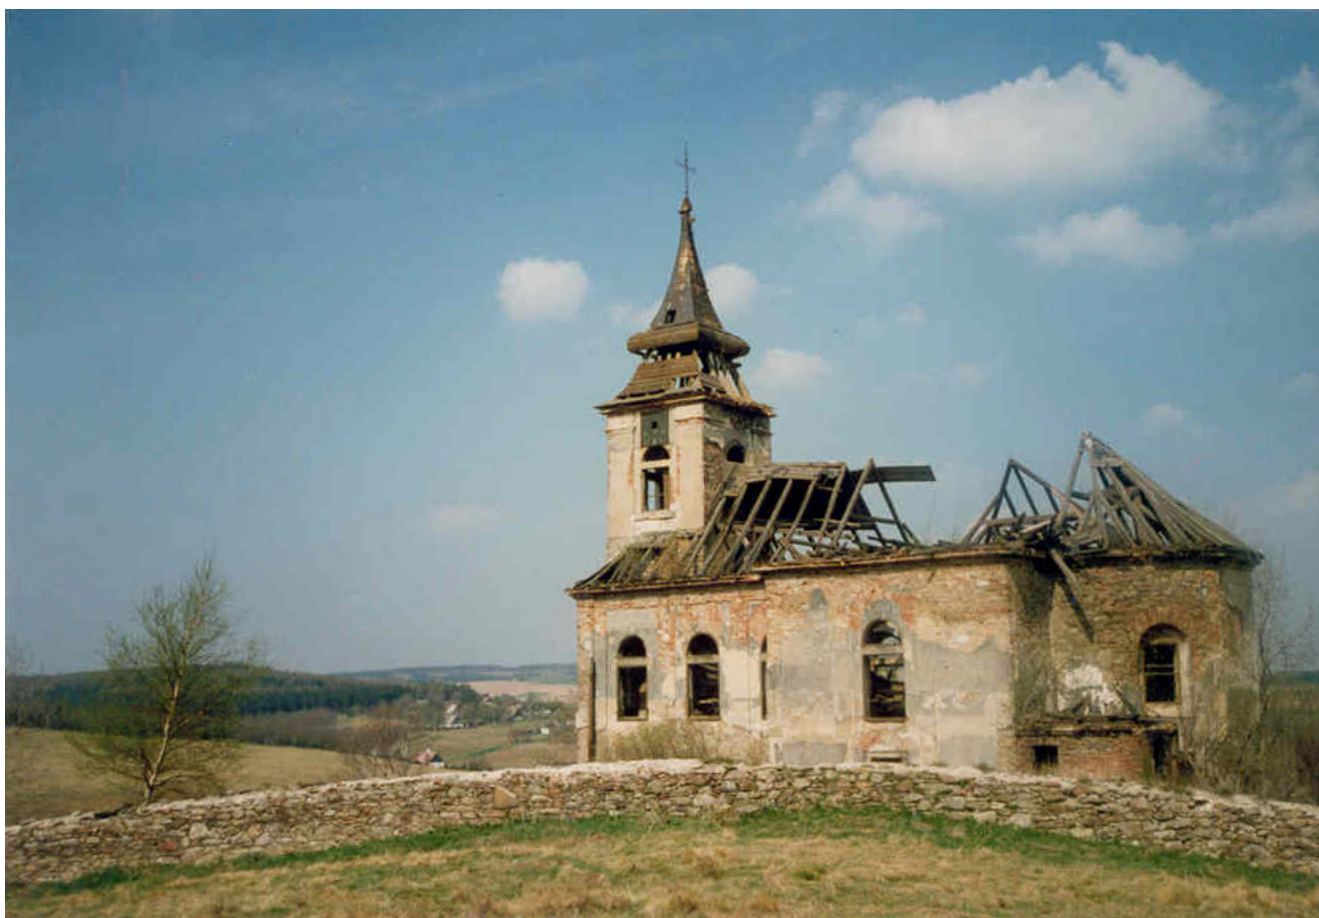
Obr. 1. Kalk, kostel sv. Václava, celkový pohled od jihovýchodu, srpen 1997. Foto: Hugo Sedláček.

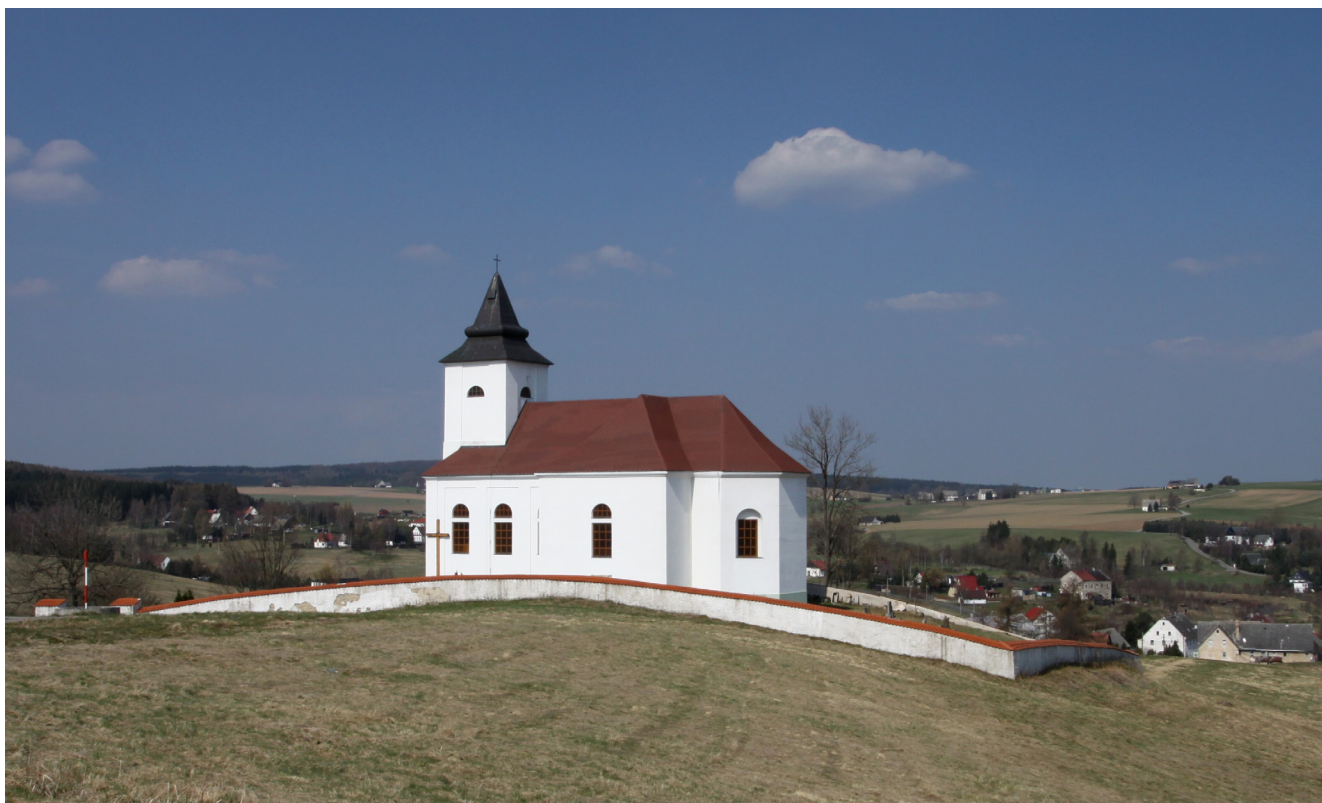
**Obr. 2.** Kálek, kostel sv. Václava, celkový pohled od jihovýchodu, duben 2011. Foto: Marta Pavlíková.

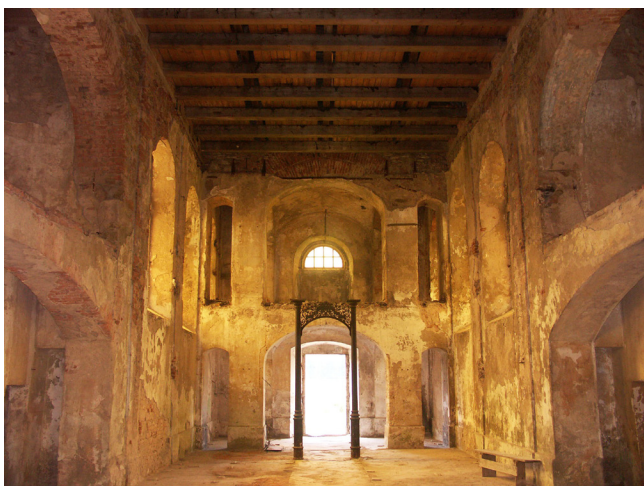
**Obr. 3.** Kalek, kostel sv. Václava, stav lodi kostela před obnovou interiéru, červenec 2007. Foto: Lenka Kotišová.

Jednalo se zřejmě o zcela zásadní a poměrně monumentální klasicistní přestavbu staršího sakrálního objektu s využitím starších portálů. Další úpravy pocházejí z 90. let 19. století, zejména litinová konstrukce nedochované archaizující dřevěné tribuny. Krov neudržovaného kostela se prolomil v roce 1971 a dalších více než dvacet let byl objekt ponechán svému osudu.

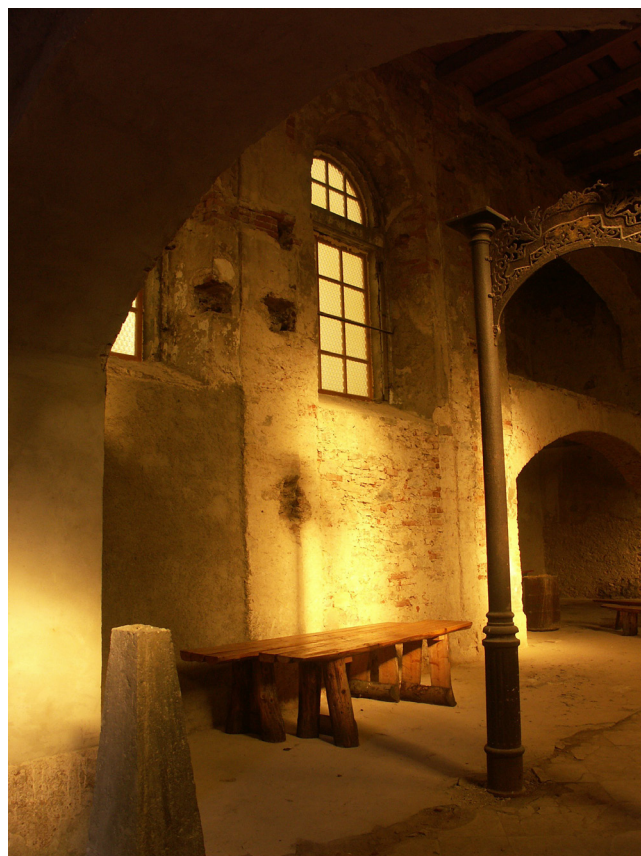
**Obr. 4.** Kalek, kostel sv. Václava, stav lodi kostela před obnovou interiéru, v popředí pylon původně osazený na hřbitovní zdi u vstupní brány, červenec 2007. Foto: Lenka Kotišová.

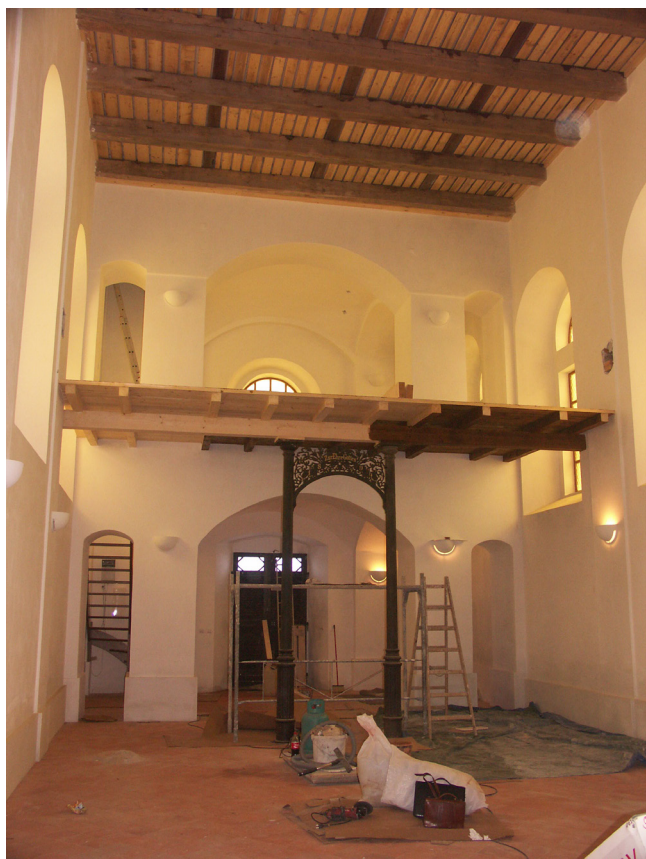
**Obr. 5.** Kalek, kostel sv. Václava, stav lodi kostela v průběhu obnovy, listopad 2010. Foto: Lenka Kotišová.

stropu jak z finančních důvodů, tak z důvodu časové náročnosti prováděných a navazujících prací i nevhodných a náročných klimatických podmínek (vysoká vlhkost a nízké teploty v objektu). Dobové fotografie interiéru kostela byly dohledány představiteli obce a předloženy zástupcům památkové péče v průběhu již započaté rekonstrukce, kdy byla zpracována PD včetně rozpočtu a uzavřena smlouva se zhotovitelem stavby po výběrovém řízení. Dle těchto doložených fotografií interiéru byly v průběhu obnovy kostela navrhovány a řešeny různé detaily, drobné změny a odchylky od PD s dodavatelskými firmami a schvalovány zástupci státní památkové péče – např. dřevěné prvky a profílance zábradlí, kuželky balustrád krucht (obr. 11), včetně nových dřevěných vřetenových schodišť, dvouramenných dřevěných schodišť na kůr i do půdního prostoru (obr. 7, 10, 12). Byly vyrobeny a osazeny nové kazetové hlavní vstupní i boční dveře. Vřetenová schodiště byla doplněna o nová zábradlí z černého kovu (obr. 9) a byly nově navrženy a instalovány bezpečnostní zámečnické výplně mezi okenní otvory v patrech všech krucht. Historická nosná konstrukce dřevěné krucht – zkřížené a trhlinami již značně destruktované litinové sloupy (obr. 6) byly repasovány, ošetřeny nátěrem a úspěšně osazeny na původní místo v interiéru (obr. 5, 7, 8).

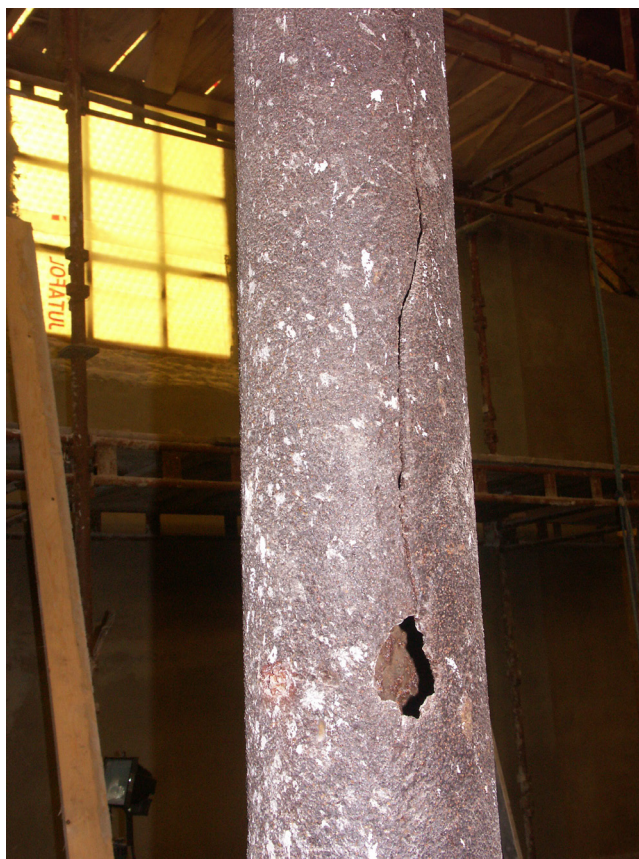
**Obr. 6.** Kalek, kostel sv. Václava, detail destrukce litinového sloupu v lodi kostela, červenec 2010. Foto: Lenka Kotišová.

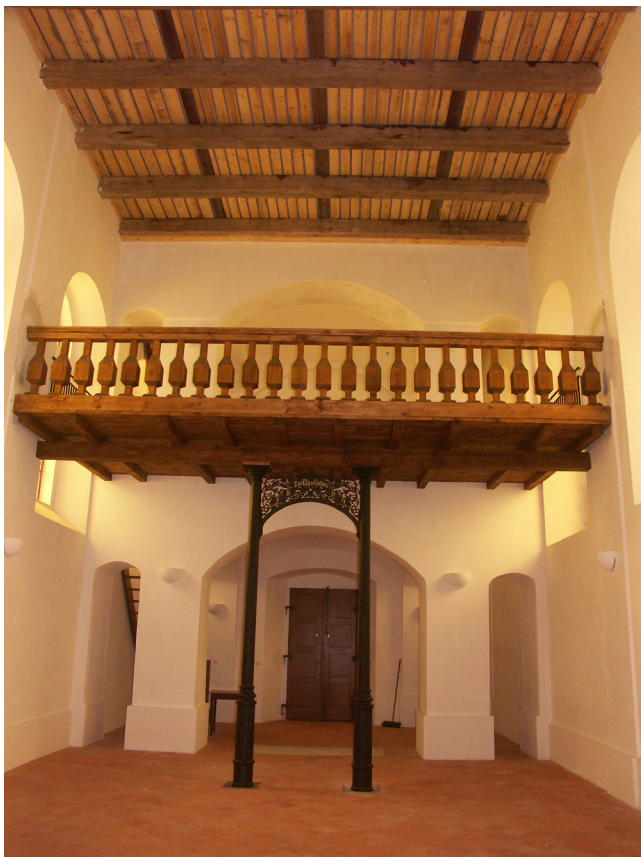
**Obr. 7.** Kalek, kostel sv. Václava, interiér, litinová konstrukce nesoucí novou dřevěnou kruchtu, leden 2011. Foto: Lenka Kotišová.

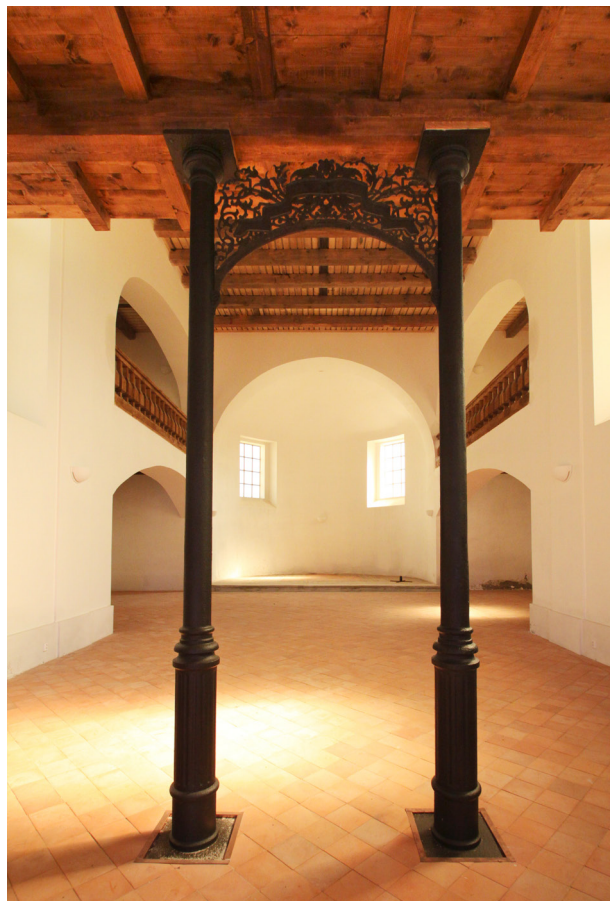
**Obr. 8.** Kalek, kostel sv. Václava, interiér, průhled do lodi přes litinovou konstrukci nesoucí kruchtu, duben 2011. Foto: Marta Pavlíková.

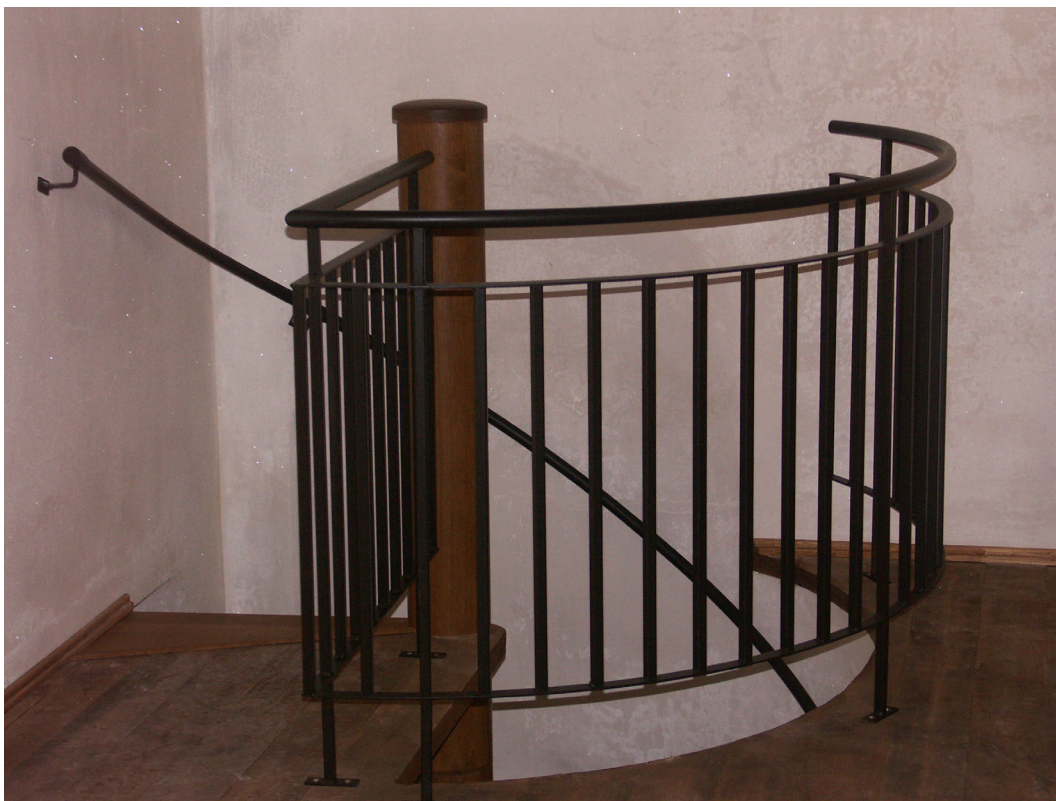
**Obr. 9.** Kalek, kostel sv. Václava, interiér, detail zábradlí, leden 2011. Foto: Lenka Kotišová.

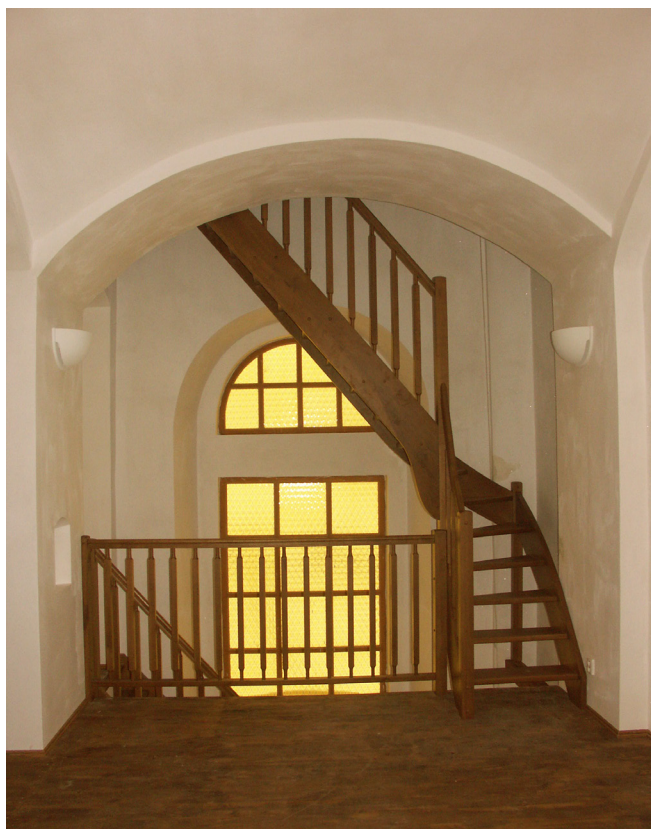
**Obr. 10.** Kalek, kostel sv. Václava, interiér, nové schodiště na půdu, leden 2011. Foto: Lenka Kotišová.

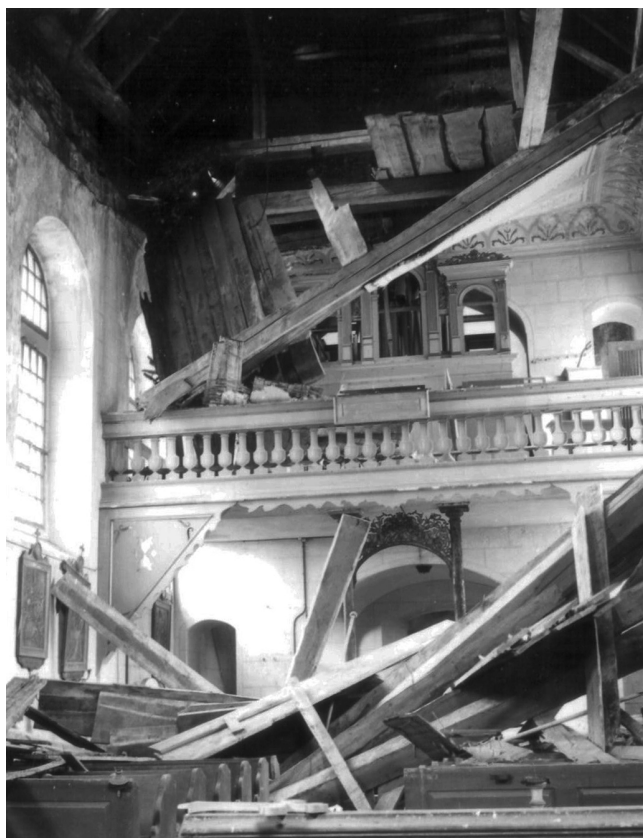
**Obr. 11.** Kalek, kostel sv. Václava, pohled na západních kruchtů a na havarijný stav interiéru, 1973. Foto: NPÚ ÚOP v Ústí nad Labem.

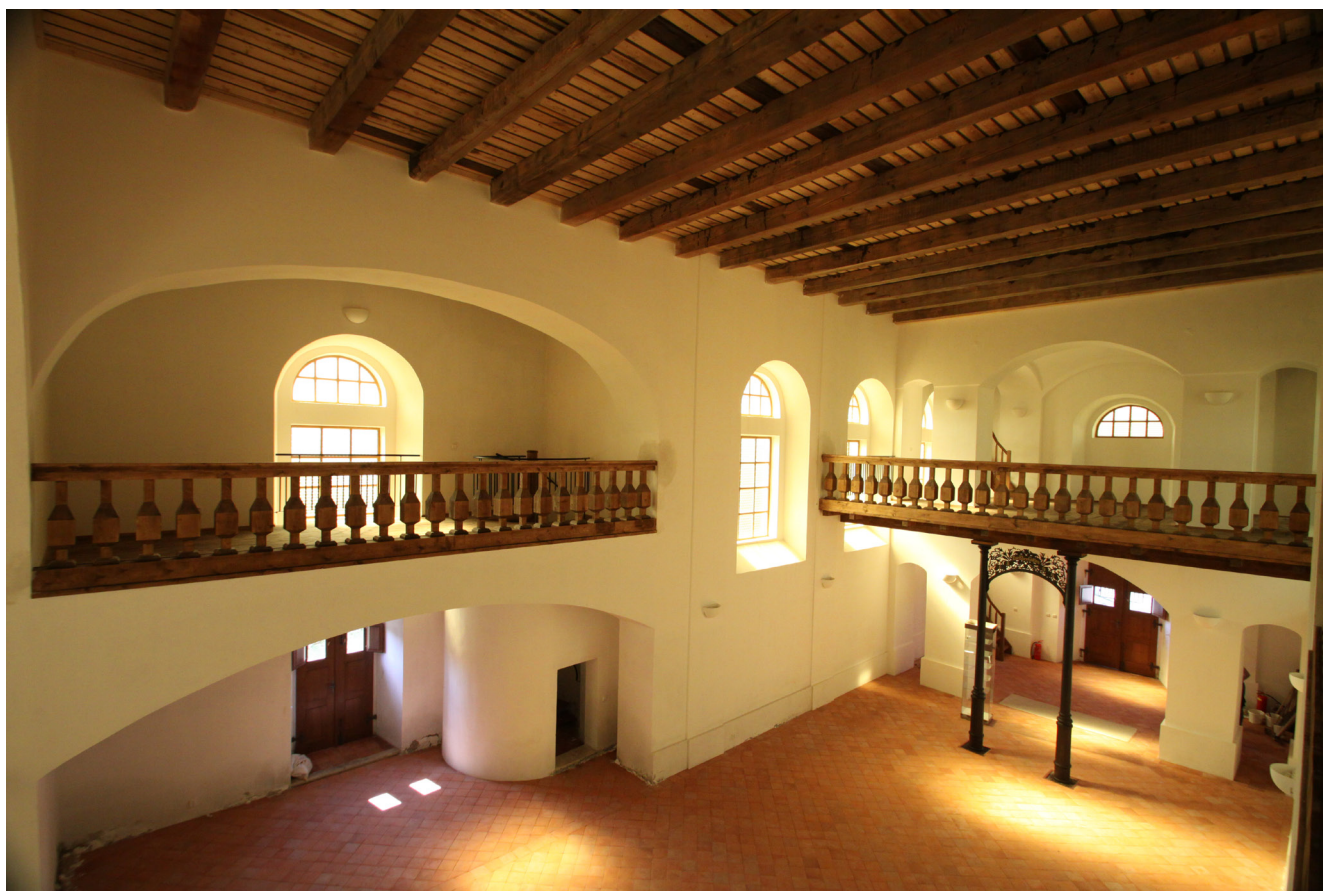
**Obr. 12.** Kalek, kostel sv. Václava, pohled do interiéru na emporu a kruchtů, duben 2011. Foto: Marta Pavlíková.
