KOSTEL SV. JILJÍ V LIBYNI – MUZEUM UMĚLECKÉHO SKLÁŘSTVÍ A TVORBY VITRAJÍ

JIŘÍ BUREŠ

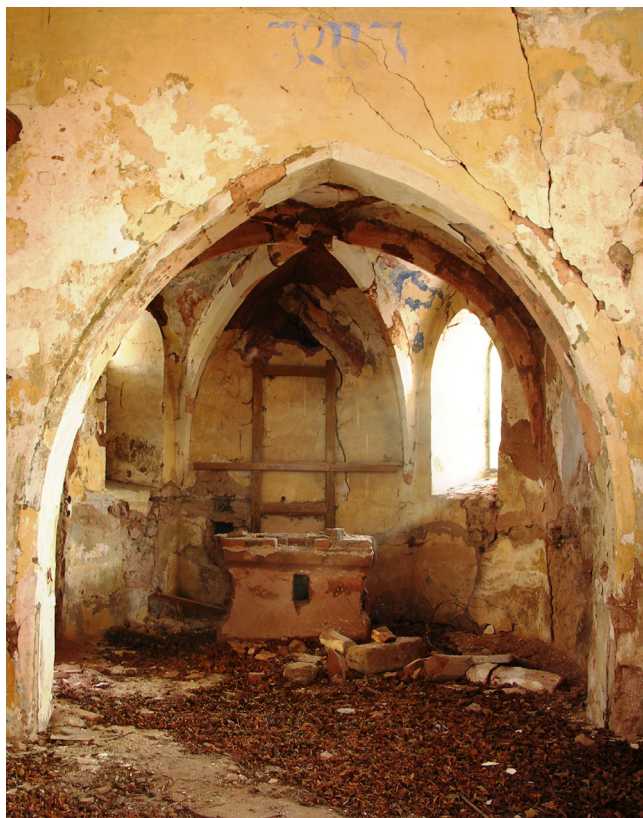
Obr. 3. Libyně, kostel sv. Jiljí, presbyterium, pohled od Z.
Foto: Jiří Bureš, 1. 2. 2006.

Vlastní stavební práce na obnově poškozené památky byly zahájeny v roce 2008. V letech 2008–2009 bylo realizováno statické zajištění stavby podle projektu Ing. Jindřicha Rineše spojené s vybudováním nové konstrukce krovu. V presbyteriu byla stabilizována klenba doplněním chybějících partií žeborů a svorníku, ze kterého byl ve stavební sutině nalezen pouze fragment.

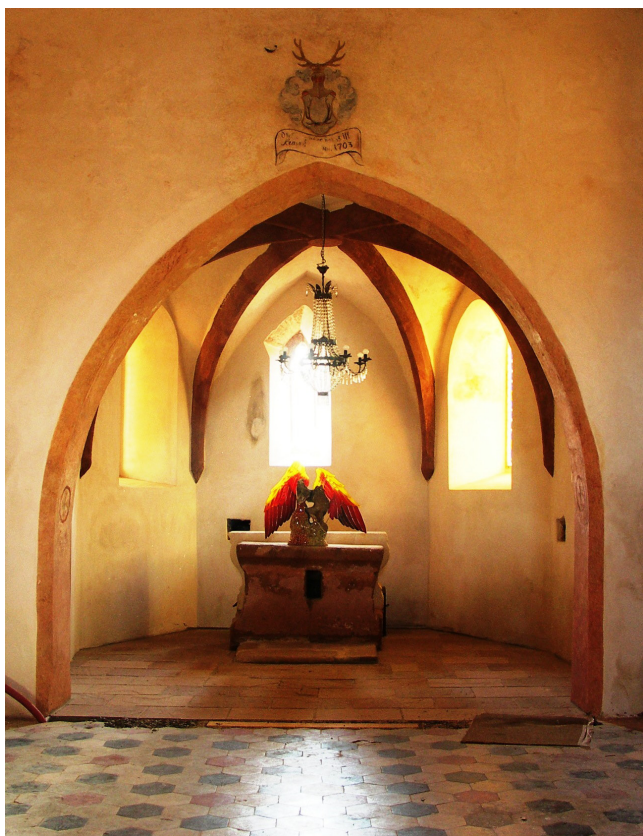
Obr. 4. Libyně, kostel sv. Jiljí, presbyterium, pohled od Z.
Foto: Jiří Bureš, 6. 10. 2011.

V presbyteriu byl realizován restaurátorský průzkum omítek,⁵ při kterém byly nalezeny malby konsekračních křížů na podhledu triumfálního oblouku a nástěnná malba s erbem Strojetic nad vnější stranou triumfálního oblouku. V roce 2011 proběhlo doplnění omítek presbyteria spojené s konzervací a restaurováním fragmentů nástěnných maleb. Byl proveden odkryv gotické výmalby triumfálního oblouku tvořené konsekračními kříži a odkryv barokní malby erbu Strojeticých ze Strojetic včetně mluvící pásky odkazující na renovaci kostela

v roce 1703, restaurátorské práce provedl Michal Šelemba.⁶ Presbyterium bylo nově vybaveno kamennou pískovcovou dlažbou a byla provedena oprava menzy. Od roku 2010 probíhá obnova ohradní zdi kostela, při které byl nalezen v terénu při zdi kamenný sokl zaniklého kříže, který byl v létě 2011 opatřen sekundárně užitým litinovým krucifixem a instalován dle vzpomínek pamětníků a zákresu stabilního katastru na původním místě v blízkosti kostela sv. Jiljí.

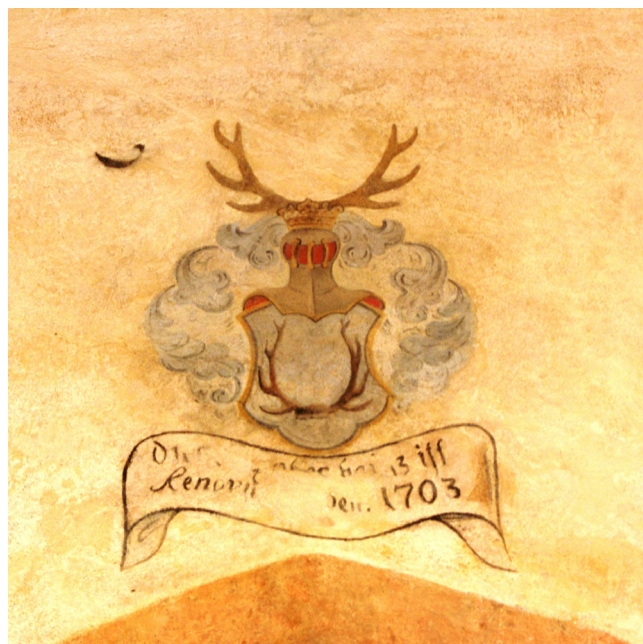
Obr. 5. Libyně, kostel sv. Jiljí, detail erbu Strojeticů ze Strojetic, pohled od Z. Foto: Jiří Bureš, 6. 10. 2011.

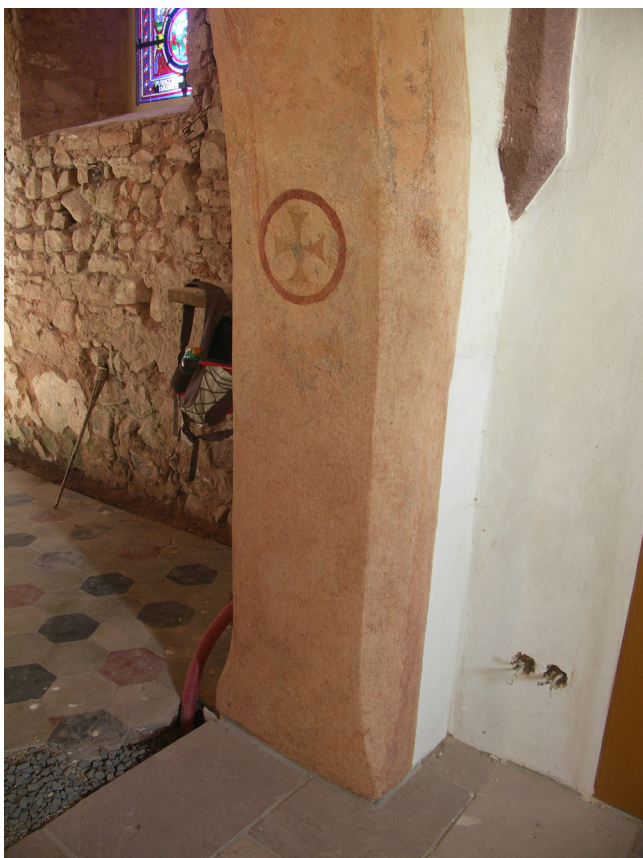
Obr. 6. Libyně, kostel sv. Jiljí, detail pohledu triumfálního oblouku s konsekračním křížem, pohled od JV. Foto: Jiří Bureš, 6. 10. 2011.

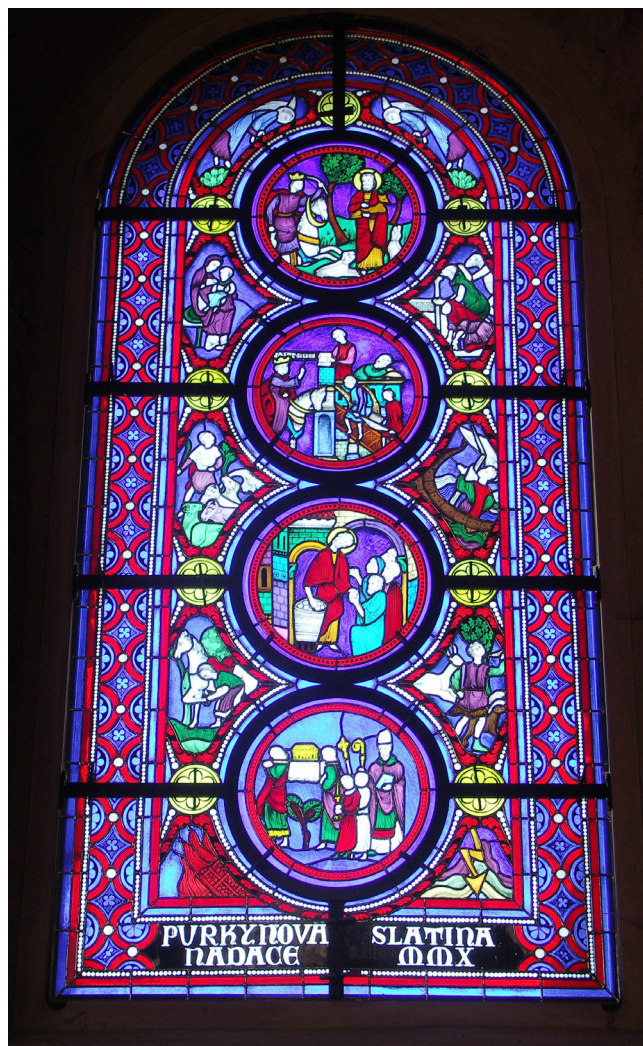
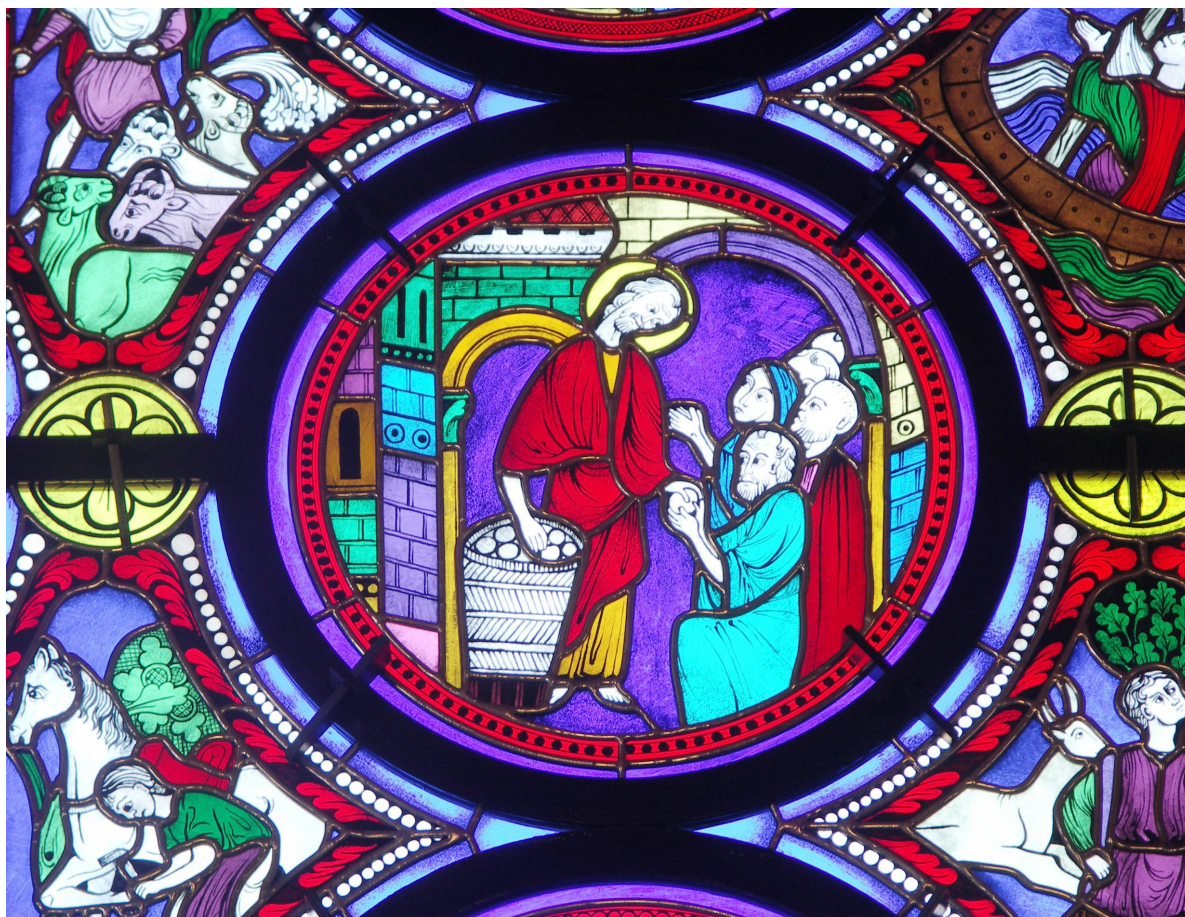
Obr. 7. Libyně, kostel sv. Jiljí, vitraj sv. Jiljí.
Foto: Jiří Bureš, 6. 10. 2011.

Obr. 8. Libyně, kostel sv. Jiljí, vitraj sv. Jiljí, detail. Foto: Jiří Bureš, 6. 10. 2011.

vitraj se sv. Vavřincem, zhotovenou dle vitraje se sv. Danielem z augšpurského dómu. Úzké gotické okno v ose presbyteria bude osazeno vitrají s prostým zasklením terčíky (bucnami). Období středověkých vitrají dále doplňuje narativní vitraj zachycující v jednotlivých kruhových polích výjevy ze života patrona kostela sv. Jiljí, která byla komponována podle souboru vitrají z katedrály v Chartres. V lodi kostela je dále instalována vitraj se sv. Jiřím, zachycující období renesance, zhotovená dle předlohy z chrámu Panny Marie (Onze-Lieve-Vrouwekerk) v belgických Bruggách. Poslední dosud realizovaná vitraj s vyobrazením sv. Václava zastupuje zlatý věk tvorby vitrají v období historismu, předlohou byla vitraj z roku 1898 z kostela sv. Petra a Pavla v nedalekých Podbořanech.

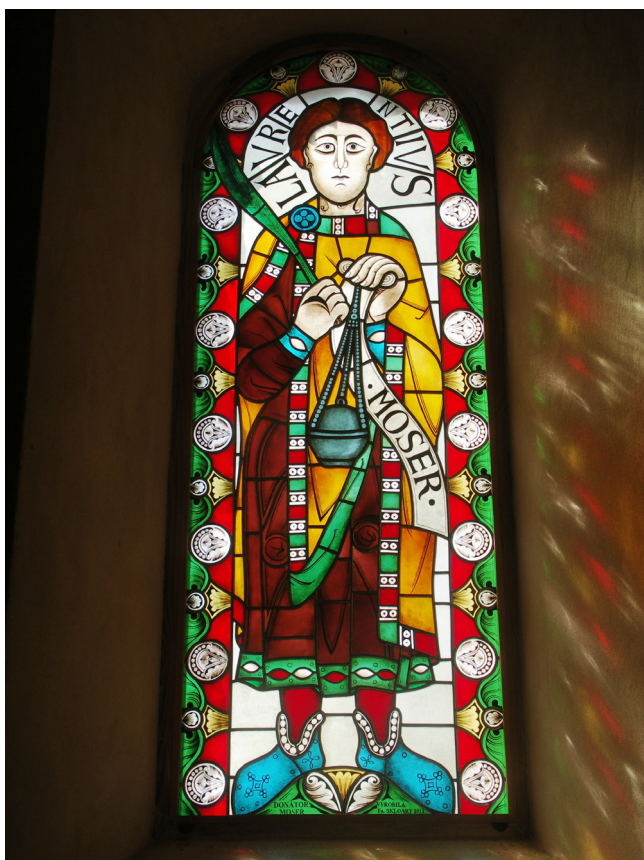
Obr. 9. Libyně, kostel sv. Jiljí, vitraj sv. Vavřince. Foto: Jiří Bureš, 6. 10. 2011.
