# ZANIKLÝ KOSTEL SV. FRANTIŠKA SERAFINSKÉHO V DOLINĚ, OKRES CHOMUTOV

MIRJAM SKOUMALOVÁ

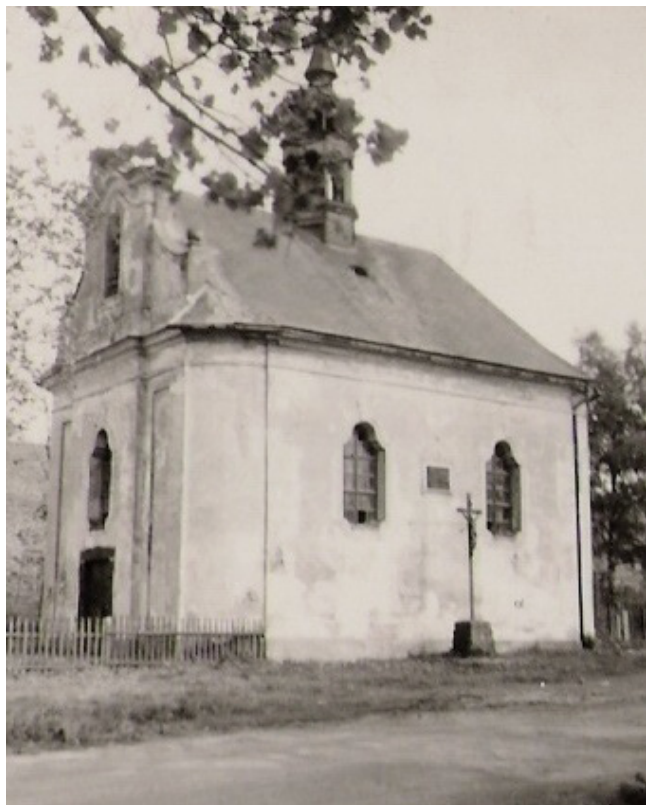
**Obr. 2.** Dolina, kostel sv. Františka Serafínského, celkový pohled, 1961. Sbíрка NPÚ ÚL, č. neg. 10129.

Jednalo se o obdélnou jednolodní stavbu s půlkruhovým (také uváděným segmentovým) závěrem a s eternitovou sedlovou střechou, osazenou ve střední části hřebene sanktusníkem. Osmiboká věžička byla zakončená cibulkou s lucernou, silnější hrotnicí a křížem. Na její dolní část na západní straně pod lucernou pořídila obec v roce 1901 hodiny se čtvercovým ciferníkem.<sup>6</sup>

Severní průčelí kostela bylo v ose zvýrazněno nepatrně předstupujícím rizalitem s hlavním pravoúhlým vstupem a kasulovým oknem nad ním, který pokračoval také ve zděném štítu zakončeném segmentově prohnutou římsou. Ve výklenku ve štítě nad hlavní římsou stála socha sv. Františka Serafínského. Plochy fasády na obou stranách vstupu mezi rizalitem a oblým nárožím v přízemní části byly členěny lisenovými rámci, štít dotvarován po obou stranách křídly lemovanými na okraji nízkými sloupky s čučkami. Obě podélné fasády byly rovněž zdobeny lisenovými pásy a dvěma kasulovými okny na každé straně, další okno stejného typu bylo v ose závěru.<sup>7</sup> Jednoduše profilované okenní šambrány byly ozdobeny vyšším klenákem.

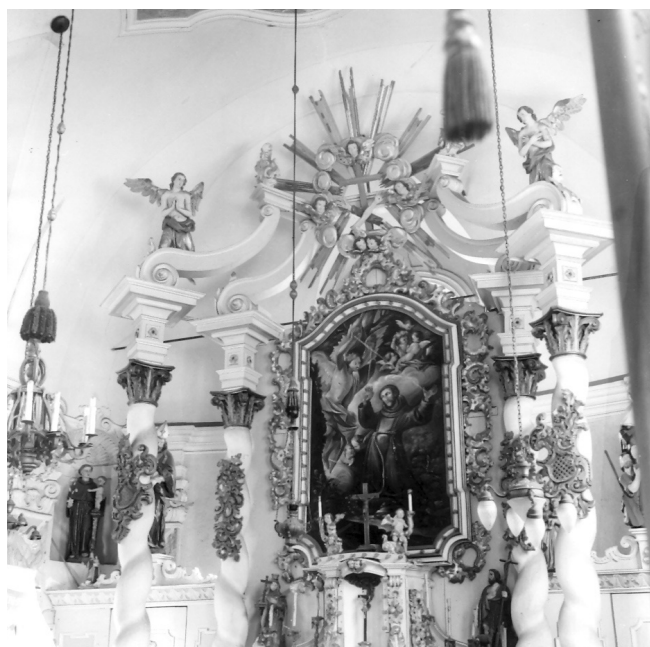
**Obr. 5.** Dolina, hlavní oltář sv. Františka Serafinského, 1966. Sbíрка NPÚ ÚL, č. neg. 21014.

V popisech je zmiňován jen hlavní oltář, datovaný do 3. čtvrtiny 18. století (movitá kulturní památka, č. rejstříku 35-1406). Jeho bíle lakovanou architekturu tvořily čtyři torčované sloupy, dva z nich předsunuté, s volutově stočenými pásy mezi sloupy a horní římsou, která byla doplněna dvěma klečícími andílky. Na bílých sloupech se vyjímaly zlatené řezby rokajových motivů a korintských hlavic. Uprostřed byl zavěšen titulní obraz Stigmatizace sv. Františka v rámu s rokajovou řezbou. Po stranách mezi sloupy stály dvě sochy – vlevo sv. Mikuláše a vpravo sv. Alžběty Uherské s postavou almužníka. Na horní desce tabernákle byly drobné sošky dvou andělů světloňošů. Sochy ve dvou nikách po stranách oltáře představovaly sv. Antonína Paduánského a pravděpodobně P. Marii. V oltářním nástavci byl bohatě rezbářsky pojednaný znak minoritů, tedy kříž s paprsky vycházejícími z mráčeků, doplněný hlavičkami andělíčků, v dolní části jsou pak dvě zkřížené paže se stigmaty, připomínající zakladatele řádu.<sup>9</sup>

Podle fotografie byla oltářní menza později doplněna dvěma spíše zlidovělými soškami, světlicí s křížem a sv. Janem Křtitelem, patrně až z 19. století.
