ZANIKLÁ KAPLE NAVŠTÍVENÍ P. MARIE V RUDOLICÍCH NAD BÍLINOU

MIRJAM SKOUMALOVÁ

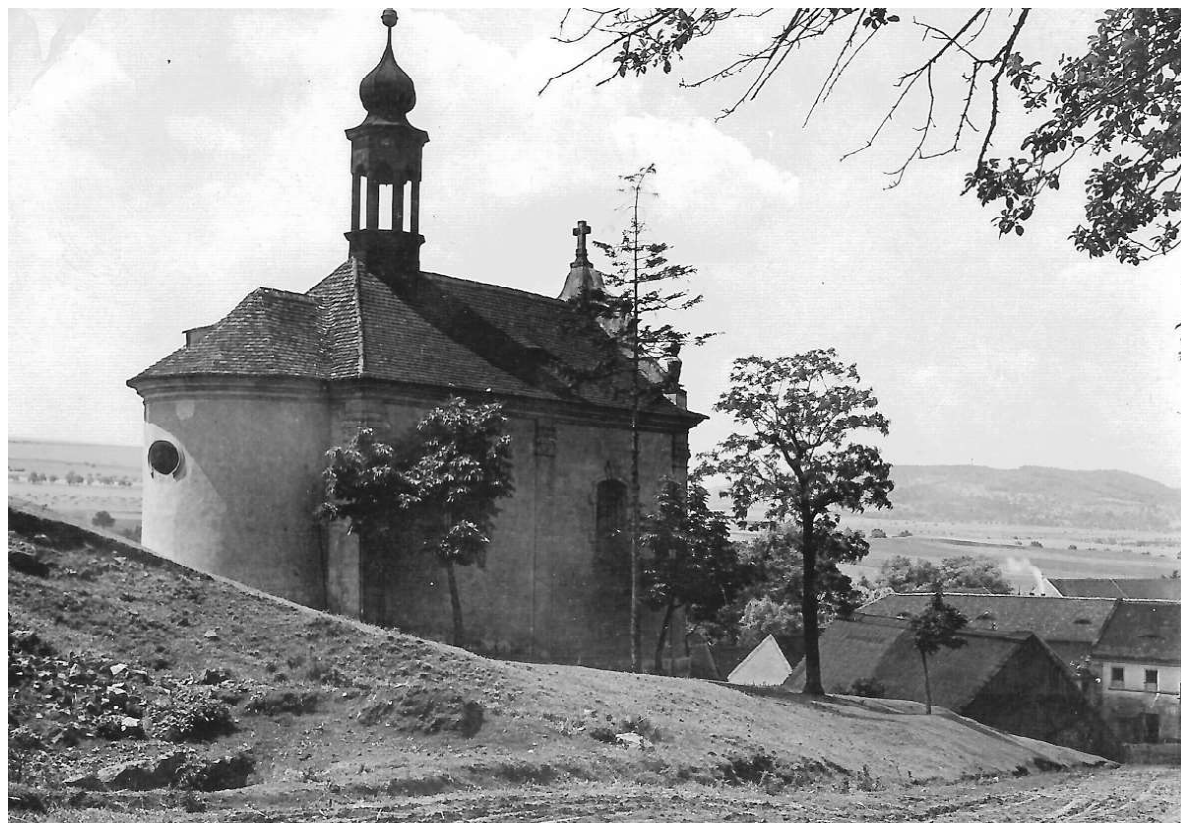
Obr. 1. Rudolice n. B., kaple Navštívení P. Marie, pohled od severovýchodu v roce 1925. Fotosbirka OM Most.

Orientovaná podélná stavba byla ukončena užší a z vnější strany zřetelně nižší půlkruhovou apsidou. Valbová střecha lodi i apsida byly kryty bobrovkami, na východním konci jejího hřebene byla osazena dřevěná osmiboká sanktusníková věžička s lucernou a s cibulovitou vízkou zakončenou kovaným křížem.

Na obou vnějších bočních fasádách se střídaly jeden střední a dva nárožní pilastry s jónskými hlavicemi, nesoucí profilovanou římsu, obíhající okolo celé stavby

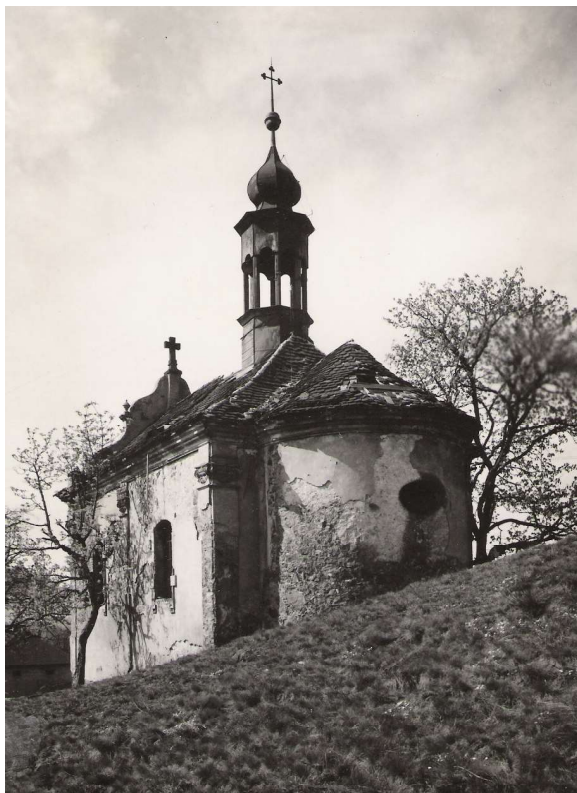
Obr. 2. Rudolice n. B., kaple Navštívení P. Marie, pohled od jihovýchodu v roce 1967. Foto: Milan Posselt, sbírka NPÚ ÚOP Ústí n. L.

Průčelní strana byla pod římsou ozdobena jednak dvěma osově souměrnými půlkruhově zaklenutými nikami se štukovými motivy mušlí v záklenku, jednak oválným ležatým okénkem v ose průčelí nad vchodem do kaple. Obdobný okenní otvor je patrný také na pohledu od jihovýchodu směrem k apsidě kaple, který byl z interiéru zakryt konstrukcí oltáře.

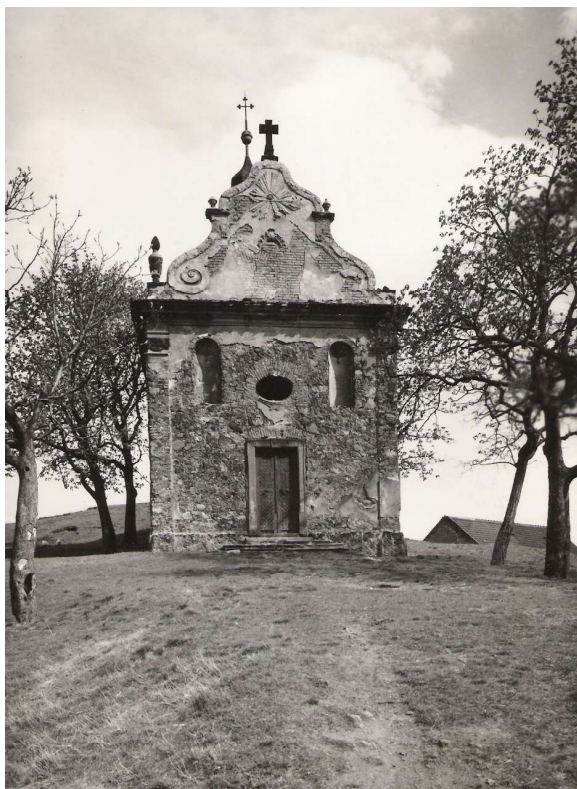
Obr. 3. Rudolice n. B., kaple Navštívení P. Marie, západní průčelí v roce 1967. Foto: Milan Posselt, sbírka NPÚ ÚOP Ústí n. L.

Západní průčelí bylo zvýrazněno zdobným barokním štítem lemovaným po stranách vztyčujícími se volutami nesoucími střední trojlaločný štítek se štukovým motivem božího oka. Pod ním byla rovněž štuková kartuš okolo malého podélného oválného otvoru. Štít byl po stranách doplněn v dolní části vázami s piniovými šiškami, v horní části jednoduchými čučkami a ve vrcholu kamenným křížkem bez výraznější profilace.

Vstup do kaple byl osazen jednoduše profilovaným pravoúhlým portálem s velmi mírně vyznačenými tzv. ušima, doplněný dvoukřídlými dřevěnými dveřmi rámové konstrukce se skládanými výplněmi.

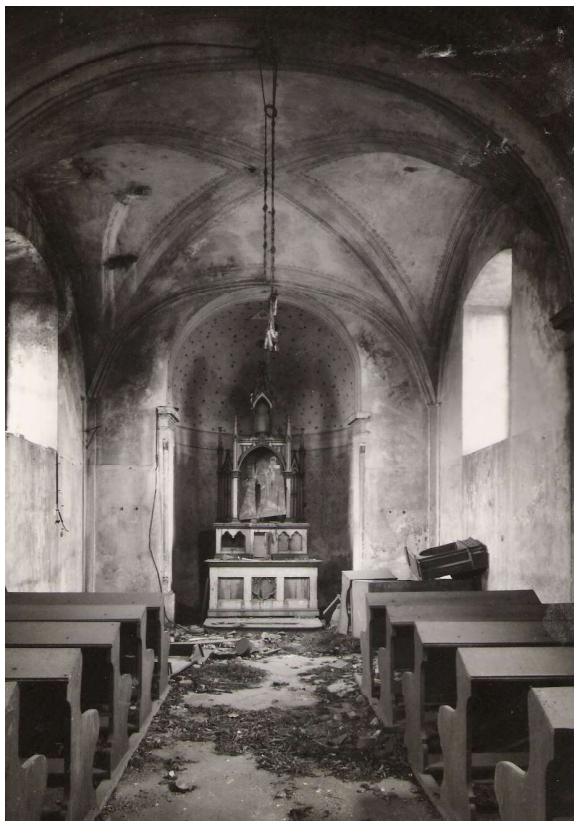
Obr. 4. Rudolice n. B., kaple Navštívení P. Marie, interiér – pohled k oltáři v roce 1967. Foto: Milan Posselt, sbírka NPÚ ÚOP Ústí n. L.

Jednoduchý vnitřní prostor byl zaklenut dvěma poli křížové klenby a s konchou nad apsidou uvnitř stejně vysokou jako lodi. Apsida byla v místě vítězného oblouku od lodi opticky oddělena mělkými pilastry. Okenní i dveřní otvory byly také z vnitřní strany kaple segmentově zaklenuty. Podle fotografie z roku 1967 vnitřní vybavení sestávalo ze silně poničeného jednoduchého neogotického oltáře se zbytkem oltářního obrazu a dvou řad obyčejných dřevěných lavic. Podle patrných zbytků výzdoby stěn a stropů byl interiér kaple stylově vymalován nejspíše spolu s osazením uvedeného oltáře. Podle Uměleckých památek Čech z roku 1957 se v kapli měly nacházet další hodnotné předměty – blíže neupřesněná plastická skupina z konce 18. stol. a socha sv. Jana Nepomuckého z 18. stol. Průzkum z roku 1967 se o nich nezmiňuje ani nejsou zaznamenány na doplňujících fotografiích vnitřku kaple.¹⁴

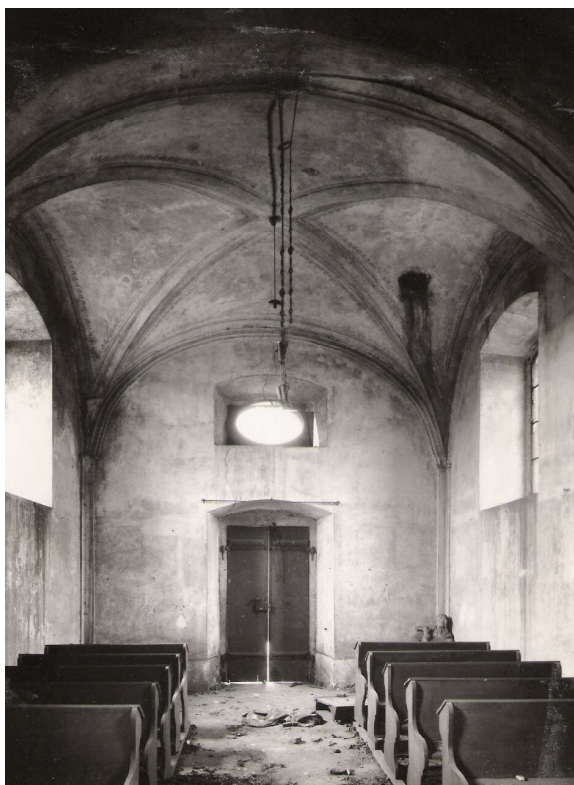
Obr. 5. Rudolice n. B., kaple Navštívení P. Marie, interiér – pohled ke vstupu v roce 1967. Foto: Milan Posselt, sbírka NPÚ ÚOP Ústí n. L.

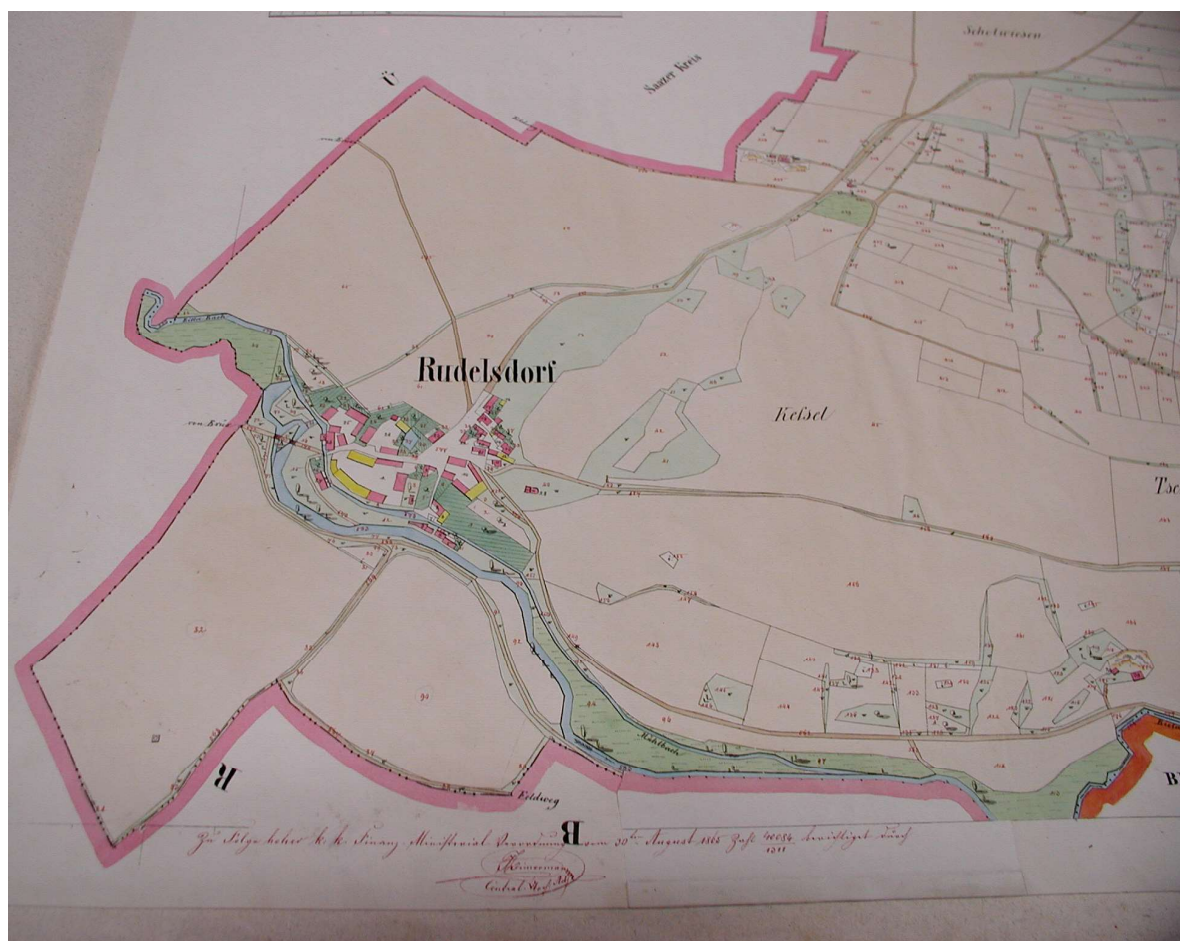
Obr. 7. Rudolice n. B., kaple Navštívení P. Marie, stabilní katastr.

Poslední stavbou, zdůrazněnou v rozboru z roku 1967, je barokní kaple Navštívení Panny Marie z 18. století. Stávala na stráni nad starou zástavbou ve východní části původní obce, obklopená několika vzrostlými stromy.¹³

včetně průčelí a apsidy. Segmentově zaklenuté okenní otvory (po jednom na každé boční straně) měly profilované šambrány, nahoře v ose s trojdílným klenákem a dole po obou stranách ukončené kapkami.
