## DŘEVO PRO KALICH – PRAMEN 2019

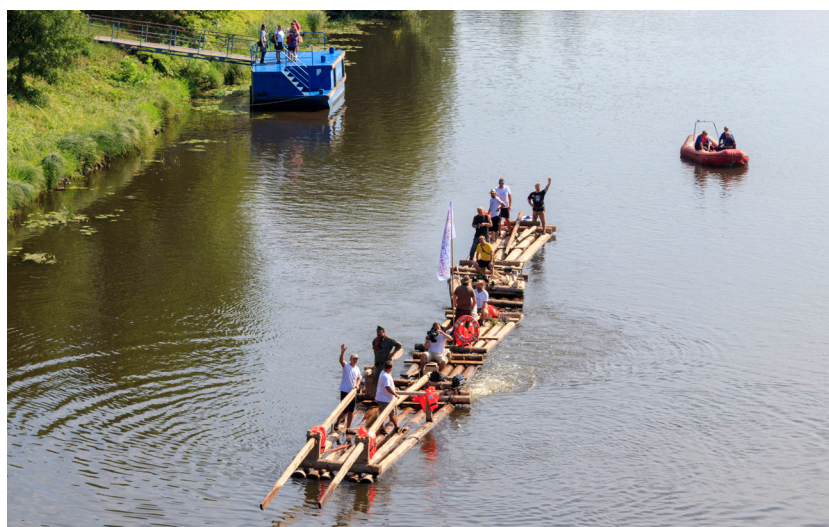
**Obr. 1.** Pramen pod Tyršovým mostem v Litoměřicích.  
Foto: Martin Zubík.

Jiný technologický postup vyžadovalo plavení dřeva v živé vodě na řece Labi. Z odkorněné kulatiny bylo připraveno pět vorových tabulí o různých délkách. Předák měřil osm metrů, slabák čtyři metry, třeták šest metrů, čtvrták šest metrů a zadák osm metrů. Jedlové, modřínové, smrkové, dubové a jasanové kmeny byly svázané dobovým způsobem, pouze houžve z mladých smrků byly nahrazeny provazy.

Do řeky se dřevo spouštělo začátkem května 2019 pod jezem v Českých Kopistech, aby mohlo být v pátek 9. srpna za doprovodu armádních člunů a přihlížení desítek lidí splaveno po řece do Litoměřic.

Přípravné práce k plavbě začaly však již den předtím. Podle pokynů plavební správy byly vorové tabule přetaženy pod zdymadla na kotviště, kde je plavec pan Jankovský, který řídil nejen stavbu, ale vybaven vrátským patentem i plavbu pramene, seřadil. První po proudu šel předák – vor opatřený na čele nožicemi s usazenými rudlaty – vesly, jimiž se řídí a pohání celý pramen. Krátký slabák za ním slouží k přenášení a vyrovnávání pohybu vorových tabulí. Protiváhu předáku tvoří zadák, poslední vor vybavený opačinou – veslem, které umožňuje pramenu rejdivat do boku, a také brzdou – šrekem, kterým se při kotvení pramen zapírá do dna řeky. Na třetáku nechybělo ohniště, které tradičně sloužilo k osvětlení voru při noční plavbě. Svázaný pramen tak dosahoval délky 32 metrů, i s ponořenými vesly celkem 40 metrů. Jelikož současný plavební řád již neumožňuje pohyb po řece volně plujícímu plavidlu takové délky, narušovaly čistě historický ráz plavby dva lodní motory zavěšené na předáku. Tříkilometrová plavba ke kotvišti na Lodním náměstí trvala i s obrátkou proti proudu

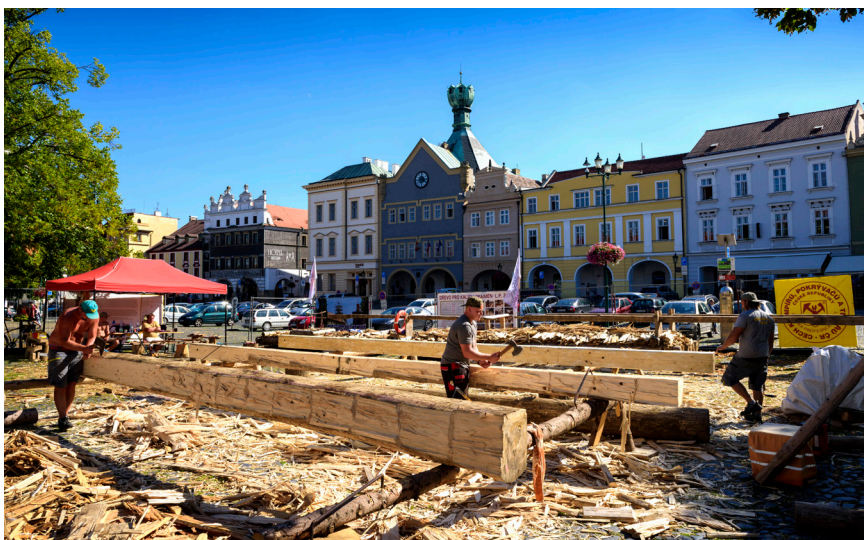
**Obr. 2.** Vysoká tesařská práce na Mírovém náměstí před Kalichem.  
Foto: Jan Peer.

necelou hodinu. Plavbu vorů po celé trase sledovali diváci a velký dav přivítal voraře i na Lodním náměstí v Litoměřicích, kde byly vytažené vorové tabule do soboty vystaveny ke komentovaným prohlídkám. V neděli byl pramen rozebrán a kulatina převezena do záboru na Mírovém náměstí, kde tesaři až do poloviny září předváděli ruční opracování trámů ve vysoké tesařské práci. Díky přípravě jednotlivých prvků krovu domu Kalich přímo na náměstí měli obyvatelé Litoměřic možnost na vlastní oči vidět a také si vyzkoušet náročnost tradičních tesařských postupů. Otesané trámy pak byly převezeny do provětrávané haly v areálu Jiříkových kasáren. Sem doputovalo i dřevo ze čtyř vorů máčených ve stojaté vodě záhořanského rybníka. Veškeré dřevo zde bude uskladněno asi rok a teprve po jeho dokonalém vyschnutí dojde k vlastní opravě krovu domu Kalich, která bude probíhat ve druhé polovině roku 2020. Celý proces obnovy završí v roce 2021 kompletní výměna střešní krytiny.
