JAN LEIBL – MARTIN ZUBÍK

DROBNÉ PAMÁTKY OSAD LUŽEC, MAŠOVICE, MAŠKOVICE (OBEC POVRLY, OKR. ÚSTÍ NAD LABEM)

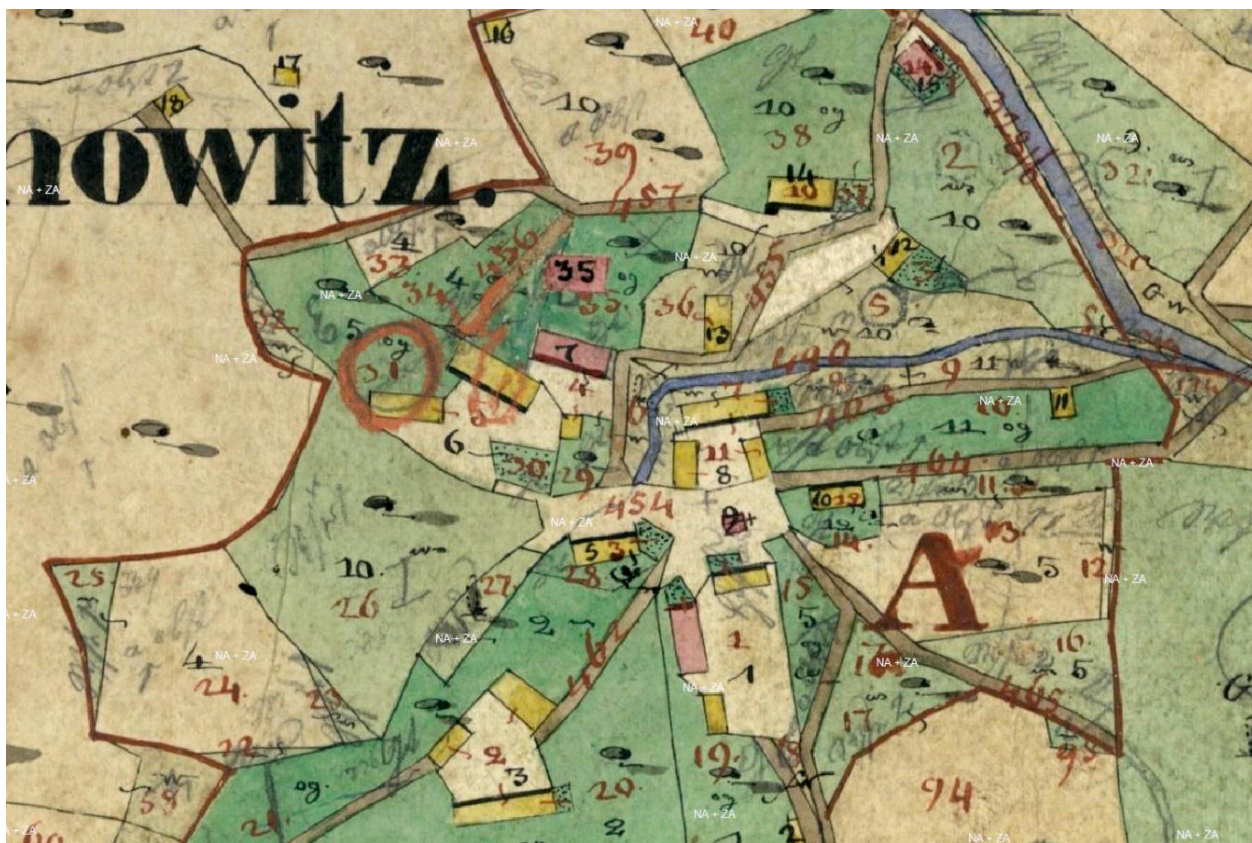
1) Obec Lužec na výřezu z tzv. indikační skici mapy stabilního katastru, rok 1842, M 1:2880. Při levé straně vjezdu do dvora usedlosti čp. 11 je patrný tužkou značený křížek. Domníváme se, že se jedná o Dörnerův kříž (tehdy ještě dřevěný). Uprostřed návsi pod křížkem pak je zřetelně křížkem na východní straně označená zděná lužecká návsní kaple. Cit. 4. 10. 2021 dle <https://ags.cuzk.cz/archiv/>.

Umístění: Kaple stávala na dnešním parc. č. 6 vyděleném z původní návsi, kterou tvořil prostor vymezený usedlostmi čp. 1, 3, 4, 11 a 12. Z těchto stavení již nestojí ani jedno (**obr. 1**).

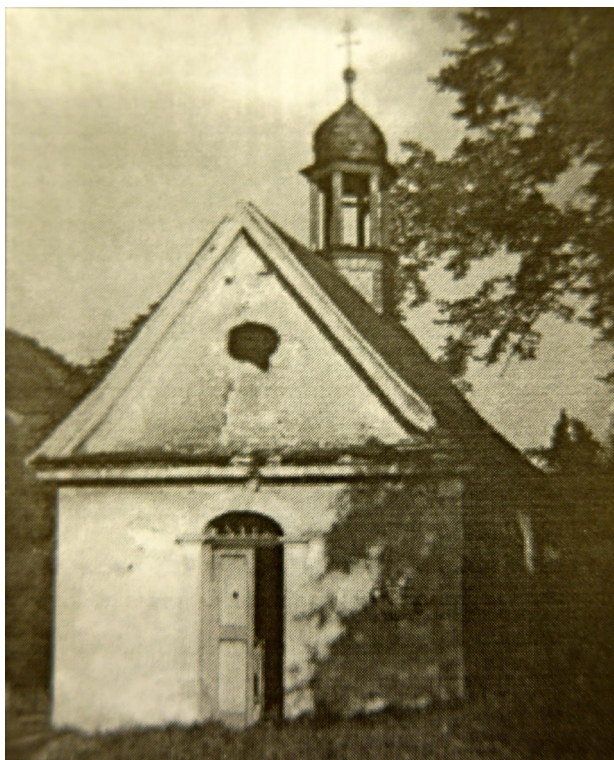
Popis z fotografie: Fotografie kapli zabírá z čelní strany, kde je zřetelné hlavní průčelí. Vzhled ostatních stěn lze pouze odhadovat. Kaple měla pravděpodobně obdélý půdorys, zastřešena byla sedlovou střechou. Ze zadní části střechy se

tyčila polygonální sanktusníková věž krytá bání a zakončená křížem. Stavbu obíhala průběžná korunní římsa, na čelní straně krytá taškovou krytinou. Obvod sedlové střechy z hlavního průčelí ve skosených rovinách vymezovala profilovaná bordura. V ploše střešního štítu byl oválný otvor. Hlavní průčelí bylo hladké snad rámované lizénami. V jeho ose byl na výšku obdélný vstupní otvor se segmentovým záklenkem vymezený pilastry, jejichž hlavičky byla v jedné rovině s nadpražím vstupních dveří. Dveře byly dvoukřídlé obdélné s kazetováním. Segmentovou výseč nad dveřním rámem vyplňoval světlík (obr. 2, 3).

2) Lužec, jediná dosud známá fotografie lužecké kaple, nedatováno, asi 50. léta 20. století. Reprodukováno z: J. SOUČEK, *Obrazová rukověť*, s. 151.

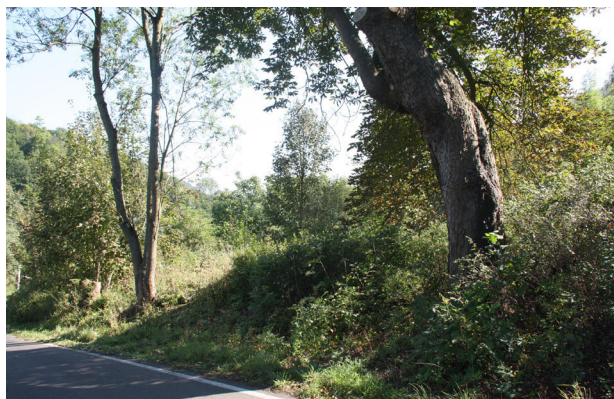
3) Lužec, fotografie současné podoby místa, kde se až do počátku 60. let 20. století nacházela návesní kaple. Její zbytky se nám v hustém porostu nepodařilo nalézt. Foto: NPÚ ÚOP v Ústí nad Labem, Martin Zubík, 2021.

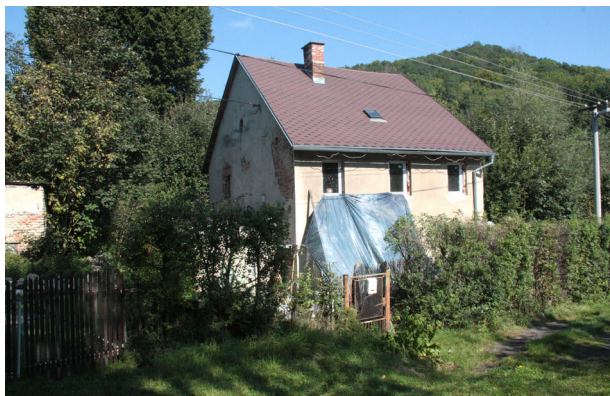
Popis: Z kříže je dosud známo pouze torzo o dvou kusech, které je umístěno na soukromém pozemku za plotem.

4) Lužec, dům čp. 250 stojící na místě zaniklé usedlosti čp. 11. Při výkopech u této nemovitosti byly v nedávné době nalezeny části podstavcové architektury Dörnerova kříže. Foto: NPÚ ÚOP v Ústí nad Labem, Martin Zubík, 2021.

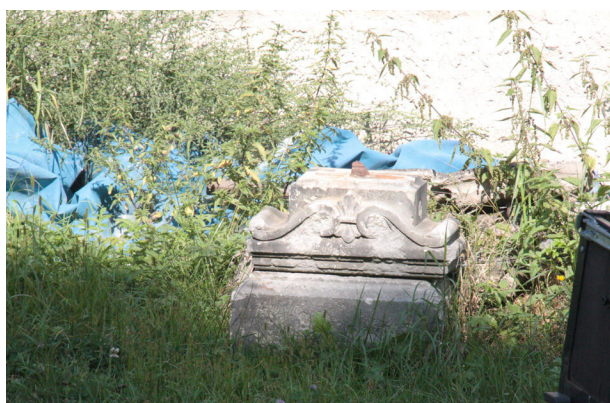
5) Lužec, patka s hlavicí z podstavce Dörnerova kříže od čp. 11 nalezená na pozemku dnešní stavby čp. 250 a uložena tamtéž. Foto: NPÚ ÚOP v Ústí nad Labem, Martin Zubík, 2021.

Detailní ohledání nebylo doposud umožněno. Prvním dílem je hranolová část (patrně patka) s okosenou horní hranou. Na čelní straně je zřetelný v tuto chvíli nečitelný nápis. Na patce je položena hlavice obdélníkového průřezu s profilovanou třikrát odstupňovanou římsou. Z vnějšího pohledu širší strana je ozdobena dvěma volutami směřujícími od kraje ke středu, kde se stýkají u reliéfu lilie. Hlavice je zakončena hranolovou patkou, z níž se tyčil kříž, z něhož zbylo ulomené torzo. Dle tvaru lomu předpokládáme, že kříž byl litinový. Tyto dva kusy se našly zakopaně u základů blízkého stavení, byly vyzvednuty a položeny na zahradu. Dířk kříže dosud nalezen nebyl.

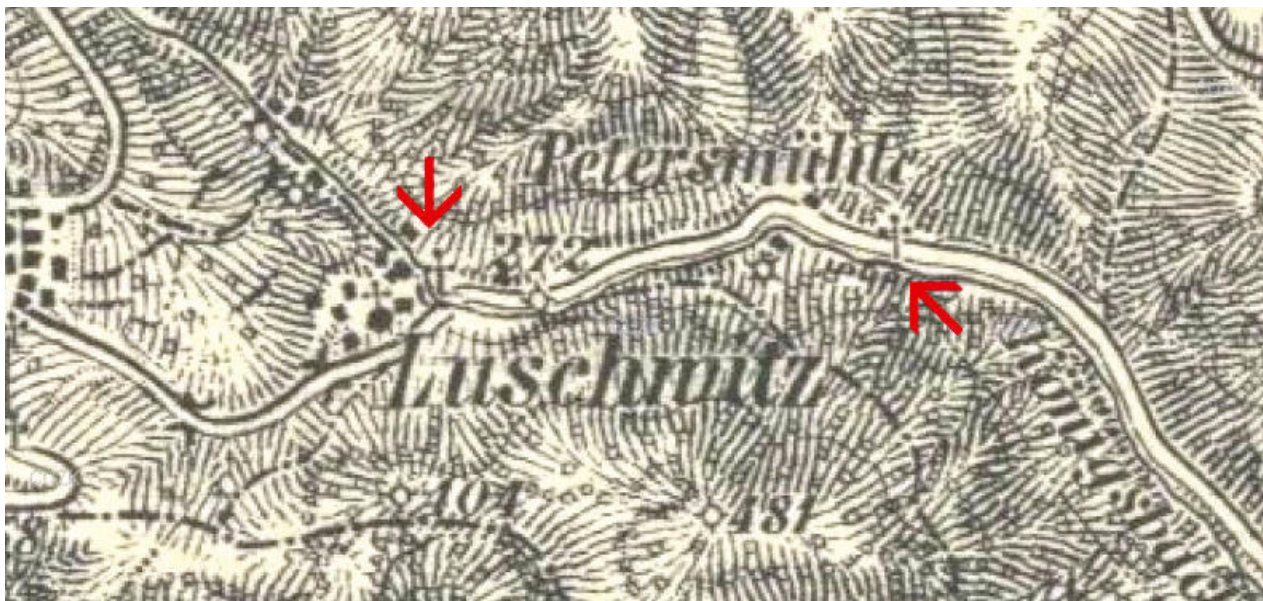
6) Obec Lužec na výřezu ze speciální mapy třetího vojenského mapování (1875–1952), M 1:75000, rok 1917. Na výřezu vidíme zleva: lužeckou kapli, Weigendův kříž, zcela vpravo pak kříž od Petrova mlýna. Cit. 4. 10. 2021 dle <https://ags.cuzk.cz/archiv/>.

Zda noví majitelé převzali i údržbu kříže není jisté, nicméně je zachycen pouze na mapě 3. vojenského mapování. Jeho zánik se jeví jako pravděpodobný na přelomu 19. a 20. století (**obr. 6**).

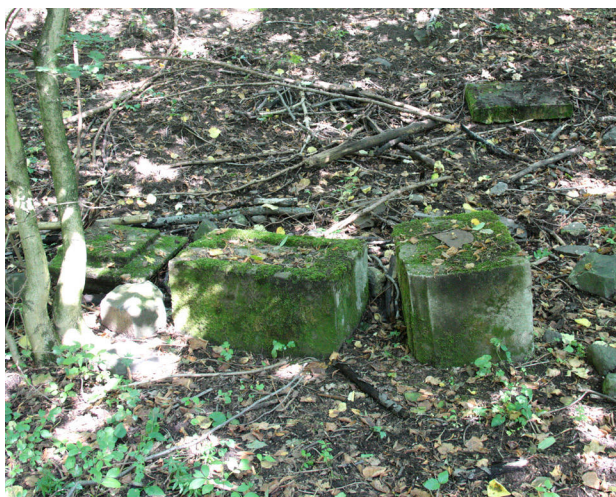
Popis: Kříž je povalen a rozbit na čtyři oddělené části, z nichž lze jeho podobu rekonstruovat. Hranolový podstavec o tloušťce 12,5 cm měl rozměry cca 55 x 82 cm. Na něho nasedal kvádrový sokl v horní části ze tří stran profilovaný o rozměrech 60 x 48 x 48 cm. Na sokl byl nasazen hranolový dřík doplněný na čelní straně obdélným vpadlým polem. Dřík měl rozměry 80,5 x 48 x 40 cm. Obdélné pole pro nápisovou desku je vybráno jen z jedné strany a má rozměry 30 x 54,5 cm. Na dřík nasedala ze tří stran profilovaná pravouhlá hlavice o tloušťce

8) Lužec, pohled od jihu na čtyři povalené součásti betonové podstavcové architektury kříže na polní (lesní) cestě za čp. 244. Na mohutné patce vpravo leží zkorodovaná litinová část nápisového terče z nedochovaného kříže. Foto: NPÚ ÚOP v Ústí nad Labem, Martin Zubík, 2021.

21 cm a rozměrech 70,5 x 53 cm. Z hlavice ze zadní stěny vybíhá kovová tyč o délce 1,16 m se dvěma otvory pro šrouby k uchycení kříže. Po kříži zbylo ve hlavici ulomené torzo. Patrně šlo o kříž z litiny, jeho podoba je neznámá. Zajímavostí je materiál kvádrů, které jsou všechny z betonu (**obr. 8, 9**).

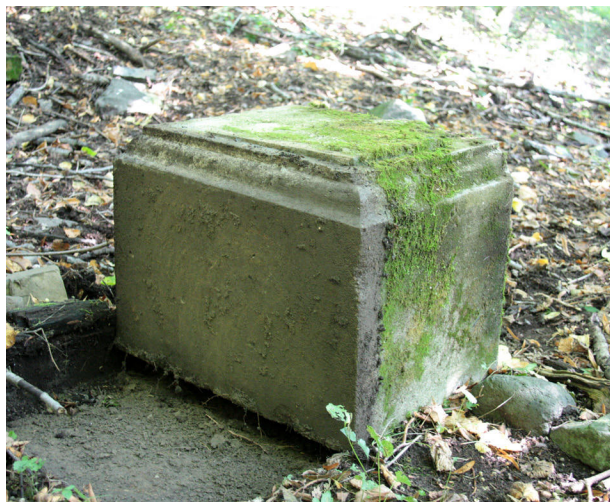
9) Lužec, kříž na polní (lesní) cestě za čp. 244, pohled jihozápadní na čelní stranu a pravý bok patky podstavce po vztyčení. Foto: NPÚ ÚOP v Ústí nad Labem, Martin Zubík, 2021.

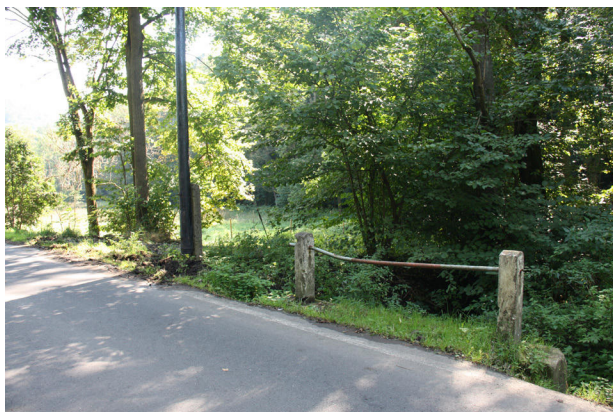
10) Snímek místa, kde se ještě před pár lety nacházel podstavec kříže od Petrova Mlýna. Toto místo je od polosamoty Petrův Mlýn vzdáleno 150 metrů východně ve směru na Povrly po pravé straně silnice za mostkem.

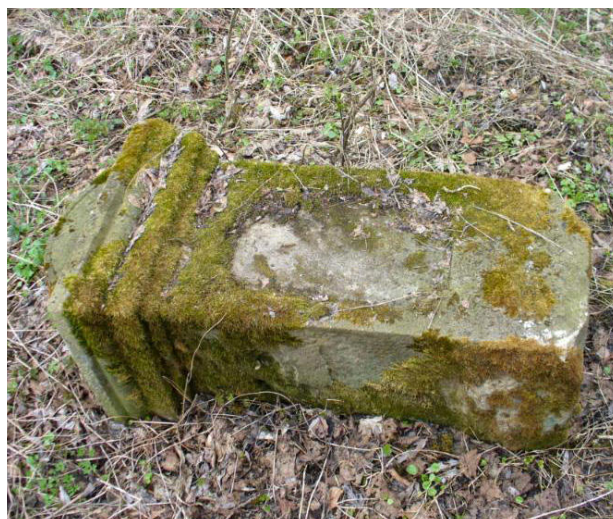
11) Lužec, dnes nezvěstný kříž (resp. jeho podstavec) od Petrova Mlýna. Snímek zobrazuje hlavičku a střední část podstavce s vybráním pro nápisové pole.

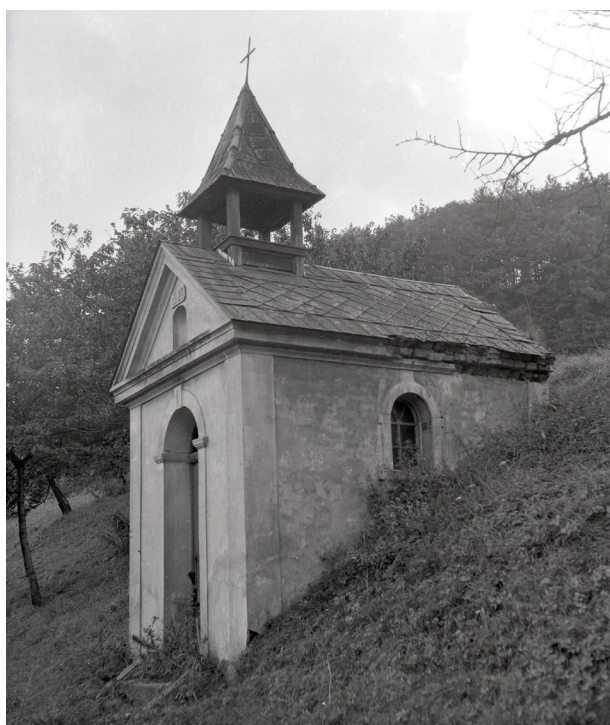
Popis z fotografie: Kaple byla zapuštěna do svahu, měla obdélný půdorys se sedlovou střechou s krytinou z šablon kladených na koso. V přední části vybíhala z hřebene otevřená zvoniční věž zhruba čtvercového půdorysu s jehlanovou střechou zakončenou křížem. Stěny od střešní části oddělovala průběžná profilovaná římsa. Hlavní, jihovýchodní průčelí kaple bylo ploché, rámované v nárožích pilastry. Stěně vedl převýšený obdélný otvor se segmentovým záklenkem. Mělké ostění vstupního otvoru mělo zdůrazněny profilované pilastry a vrcholový klenák s mělkým reliéfem. Otvor vyplňovaly dřevěné dveře, patrně dvoukřídlé. Jejich vzhled nelze z dochované fotografie popsat. Segmentová výseč byla prosklena a fungovala jako světlík. Ve štítu byla mělká nika a nad ní nápisová páska s letopočtem 1927. Ke vstupu vedlo jednoramenné úzké schodiště. Severovýchodní průčelí bylo rámováno pilastry, stěna byla omítaná hladká a prolomena jedním na výšku obdélným oknem se segmentovým záklenkem. Otvor byl lemován pásovou šambránou. Ve špaletě byla osazena výplň dělená na menší skleněné tabulky.

13) Maškovice, snímek zachycující kapli od východu dobře ilustruje její umístění v terénní vlně mezi cestou a polem. Zdroj: Muzeum města Ústí nad Labem, asi rok 1958.

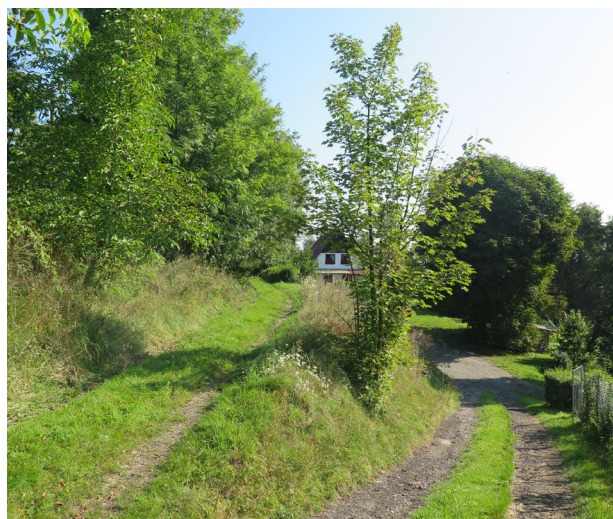
15) Pohled od západu na dvojcestí v Maškovících, někde v podrostu nad horní cestou se možná skrývají pozůstatky kaple. Spodní cesta vede do bývalé návsi, tmavá koruna stromu napravo je památná lípa. Objekt v pozadí je chata ev. č. 224, jež vyrostla na zboření statku čp. 2.

zastávala památná lípa. V evidenci Národního památkového ústavu se dochoval záznam o dataci kaple rokem 1927 a prostý popis: „Jednoduchá s čtyřbokou zvonící, krytá eternitem. Závěr půlkruhový.“¹⁷ Jiří Souček popsal kapli takto: „Obdélná stavba z 19. století se sedlovou střechou a dřevěnou zvonící. V trojúhelníkovém štítu byla nika se světcem.“¹⁸ Především Součkovu dataci však musíme odmítnout, také jím vyvedenou kresbu kaple je nutné brát s rezervou, neboť může jít o volnou ilustraci (**obr. 14**). „Kaplička zanikla údajně v roce 1970, zůstaly po ní stopy obvodového zdíva, patrné ještě dnes.“¹⁹ Zatímco před více než dvaceti lety byly pozůstatky kaple v terénní vlně, jak uvádí citovaný Souček, patrné, nám se je objevit nepodařilo. Nalezli jsme přibližně v místech, kde kaple stávala, pouze podezřelou stavbičku z bílých cihel nejasné funkce, jakousi chalupářskou imitací kaple (**obr. 15, 16**).

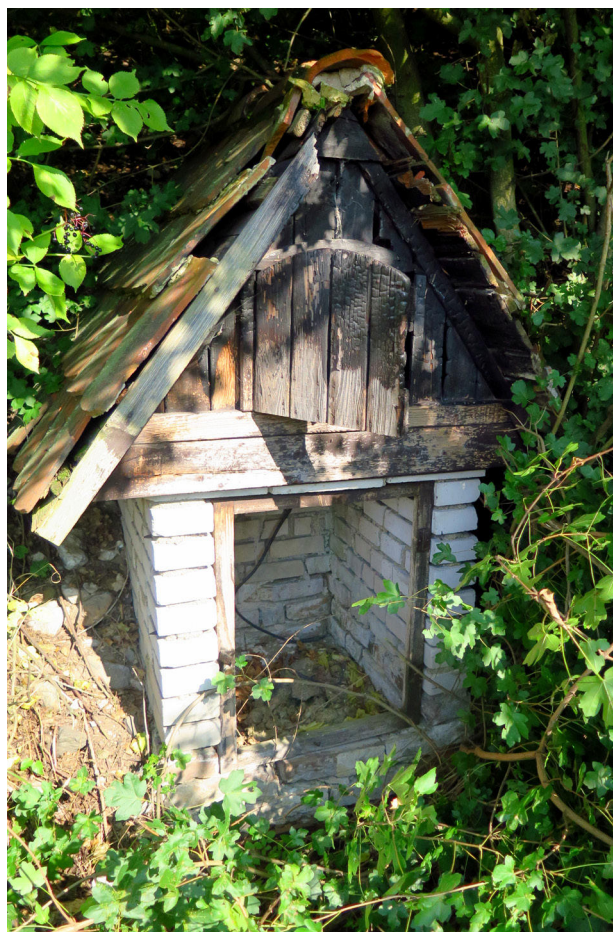
16) Maškovice, v předpokládaném místě zbořené kaple jsme našli záhadnou stavbičku, doklad v každé době neutuchající lidové tvořivosti. Snad pokus o vzkříšení kaple?

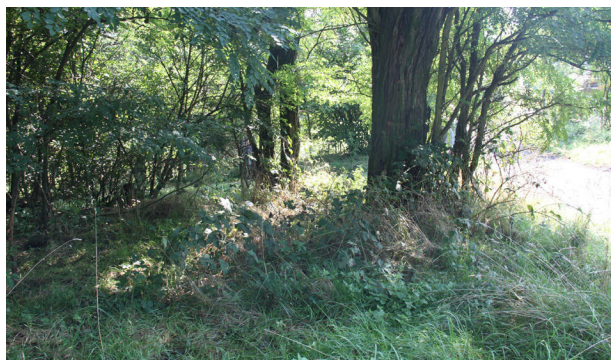
18) Maškovice, současná podoba místa, kde se nacházel kříž na cestě do Č. Bukova (pohled od severozápadu). Vzrostlý akát (*Robinia sp.*) na snímku vpravo je možným pandánem zde kdysi postaveného kříže.

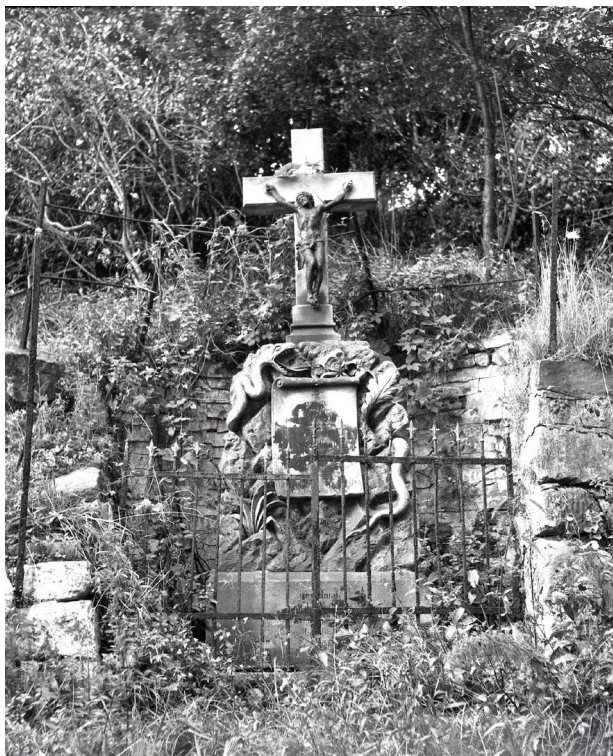
19) Maškovice, kříž z roku 1911 na fotografii z konce 50. let 20. století. Vidíme zde původní podobu objektu, zejména kříže ve vrcholu. Bohužel zdobný plůtek znemožňuje přečtení zřizovatelského nápisu na soklu stély.
Zdroj: Muzeum města Ústí nad Labem, asi rok 1958.

Na starší fotografii z období po polovině 20. století je zřetelné, že před křížem byl osazen kovaný plot o dvou polích, tvořený rámem a svislými pruty zakončenými špičkou. Opravou prošel i kříž. Ten na fotografii je pravděpodobně delší a doplněn je korpusem Krista.

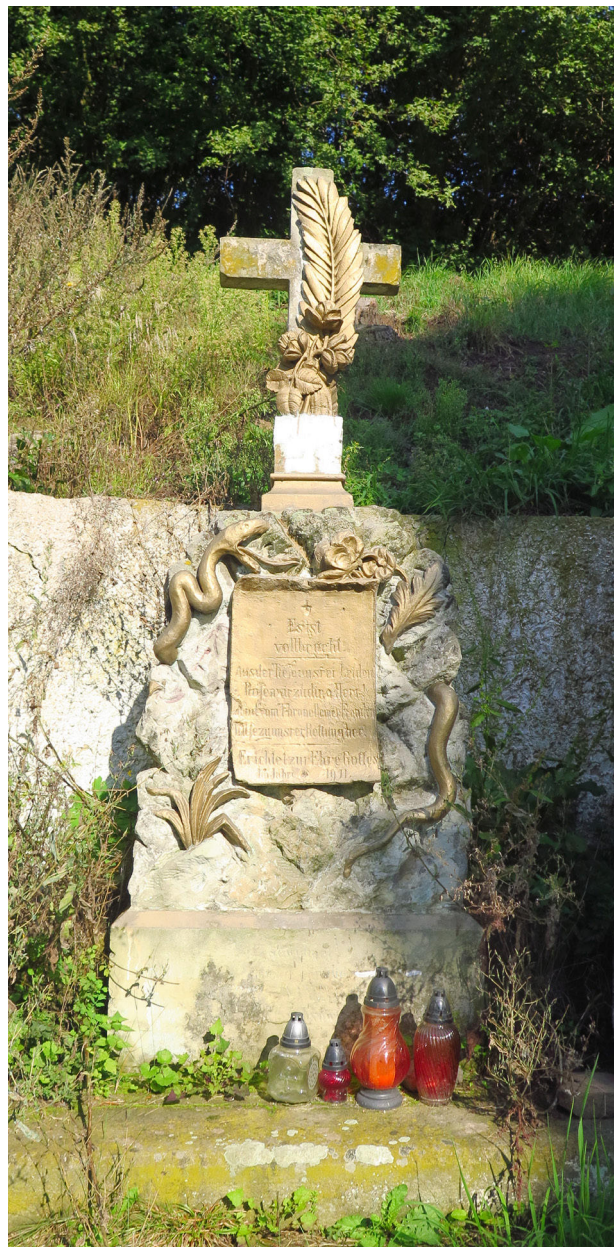
Na vrchol skalky je upevněn na malé patce s oblounem a výžlabkem latinský kříž z umělého kamene, jehož čelní strana je ozdobena palmovou ratolestí s trojicí růžových poupátek s okvětními lístky. Rostlinný motiv je i v tomto případě pozlacen.

20) Maškovice, kříž z roku 1911 na současném snímku. Krucifix byl v blíže neznámé době zaměněn za obdobnou plastiku pochybného původu, snad z opuštěného německého hřbitova v Českém Bukově.

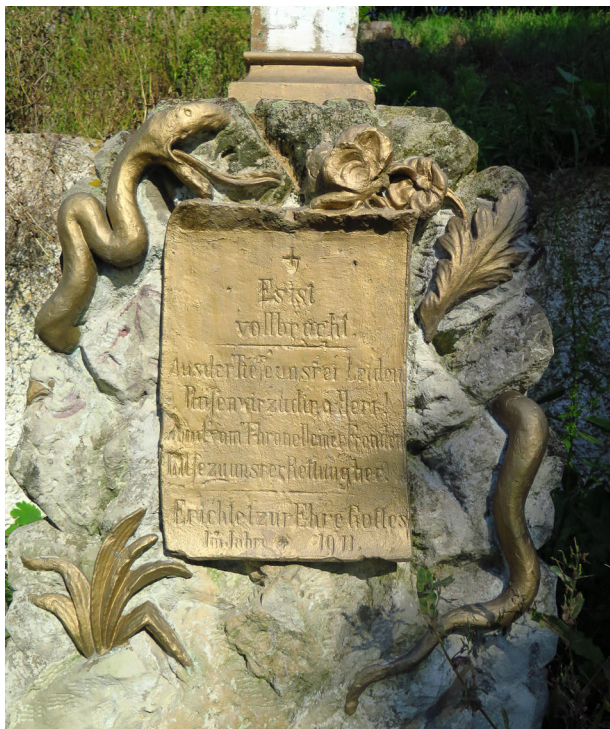
21) Maškovice, detail nápisového pole na stéle kříže z roku 1911. Foto: NPÚ ÚOP v Ústí nad Labem, Martin Zubík, 2021.

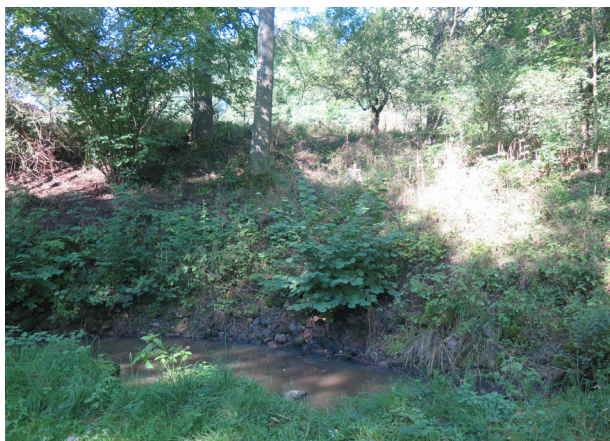
22) Maškovice, pohled od jihu na „křížek“ nad vodní nádrží. Foto: NPÚ ÚOP v Ústí nad Labem, Martin Zubík, 2021.

Historie objektu: Po bližším prozkoumání artefaktu lze tento objekt zařadit do oblasti chalupářského folkloru, falšujícího autenticitu místa a posunujícího do roviny bizarnosti. Takzvaný kříž má pravděpodobně svůj původ na opuštěném německém hřbitově v nedalekém Českém Bukově a zjevně sestává z patky a hlavice náhrobníku s absentující střední částí, jež nesla nápisová pole. Nabízí se hypotéza o přenosu částí dnes ztraceného nedalekého **Kříže na cestě do Českého Bukova**, nicméně vlastní provedení objektu a jeho rozměry také svědčí spíše pro funerální provenienci. „Kříž“ chybí na všech mapách z 19. a 20. století, je zanesen až na kartografické produkci posledních dekád. Máme zato, že instalace u osadní nádrže tedy musela proběhnout vcelku nedávno.

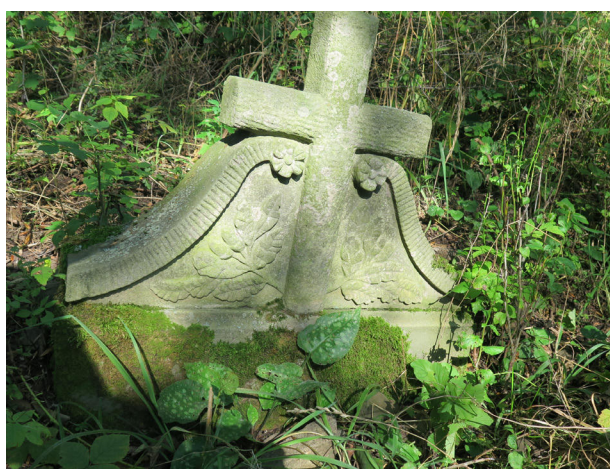
23) Maškovice, čelní strana „křížku“ nad nádrží. Foto: NPÚ ÚOP v Ústí nad Labem, Martin Zubík, 2021.

zaoblenými hranami. Pod jeho vodorovným břevnem přiléhá z každé strany volutové křídlo se zvlněnou bordurou zakončenou v horní části kvítkem. Plocha pod bordurou je na obou stranách vyplněna vegetabilním motivem s listy a žaludovými plody.

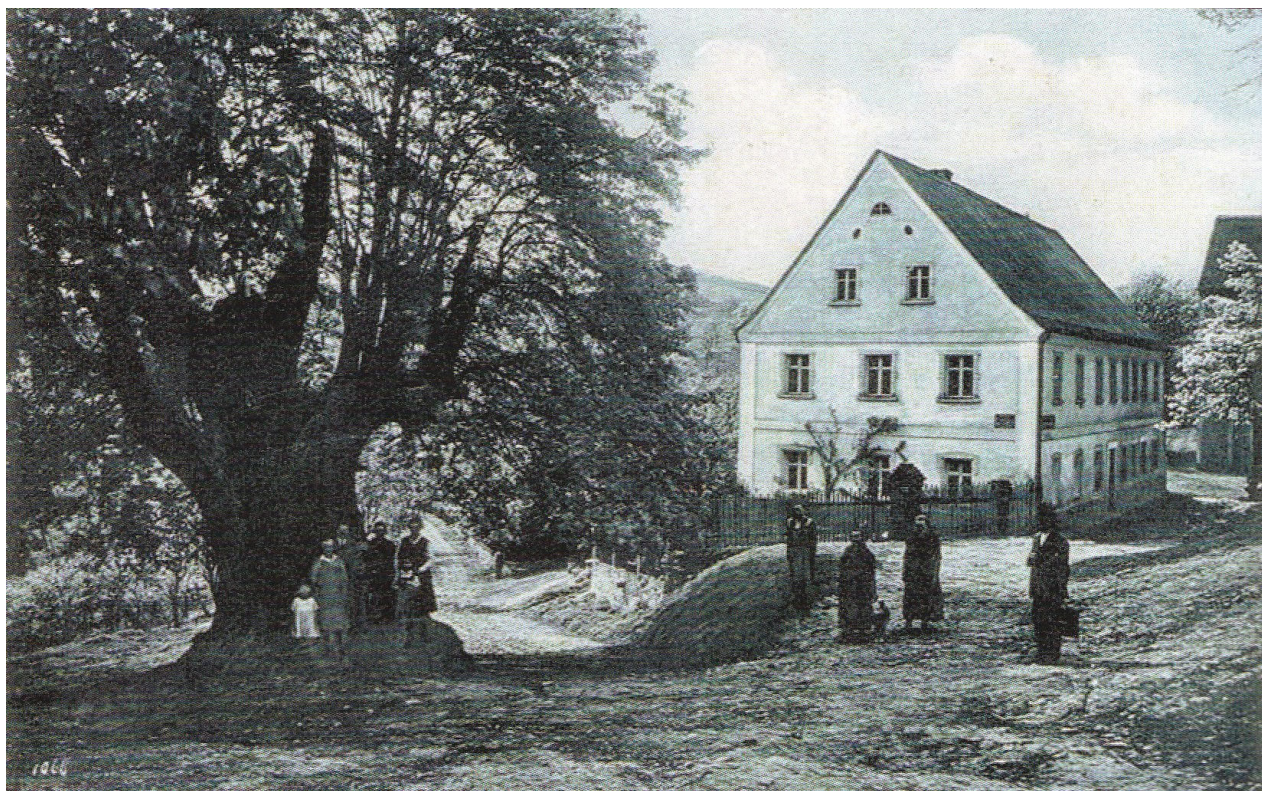
24) Maškovická lípa na dobové pohlednici z počátku 30. let 20. století. Vpravo od lípy hostinec čp. 4, provozovaný tehdy Marií Hampe. Na jeho místě dnes stojí novostavba č. p. 314. Reprodukováno z: Petr ŠPAČEK, Tak to bylo na Ústecku 2, Ústí nad Labem 2010, s. 200.

Historie objektu: Prastará lípa (Lípa malolistá, *Tilia cordata*) byla dominantou maškovické návsi po staletí. Stáří stromu je odhadováno na 500 až 900 let. Moissl ji považoval na konci 80. let 19. století za jednu z největších lip na severu Čech (již tenkrát s obvodem téměř devět metrů). V té době sloužila ještě jako zvonička, kdy na kmeni či mezi větvemi byl upevněn zvon.²⁶ O původní zvon maškovičtí osadníci přišli v průběhu války při jedné z rekvizic kovů pro válečné účely (1916 či 1917). Nový zvon dostala stromová zvonička roku 1921, odlila jej firma Hermanna Neumanna v Podmoklech a stál 1350 korun. Vysvěcen byl 26. října téhož roku.²⁷ Po stavbě kapličky s věžičkou v roce 1927 se nepochybně zvon do ní přemístil. Dnes z původního stromu zůstalo duté torzo o výšce do tří metrů a s obvodem 9,3 m, z něhož vyrůstají vymlazené kmínky tvořící novou korunu.

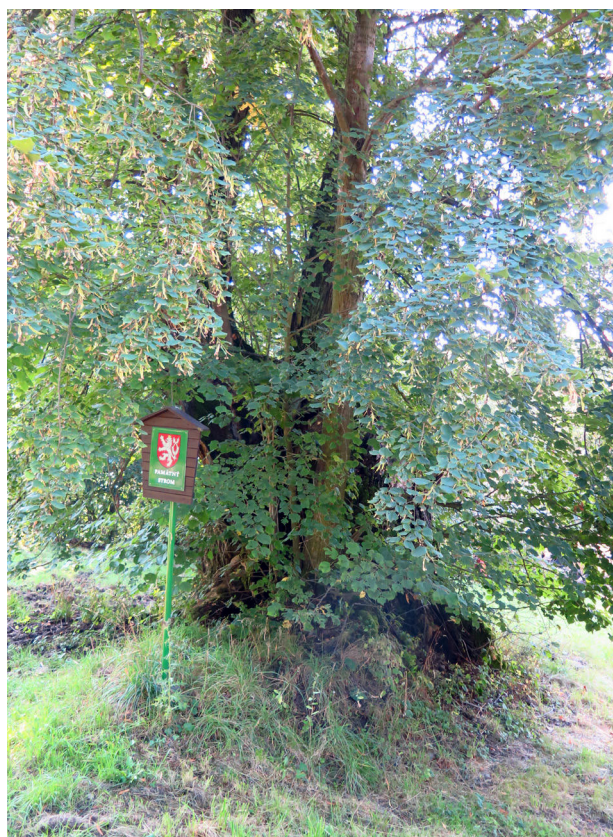
25) Maškovická památná lípa dnes. Foto: NPÚ ÚOP v Ústí nad Labem, Martin Zubík, 2021.

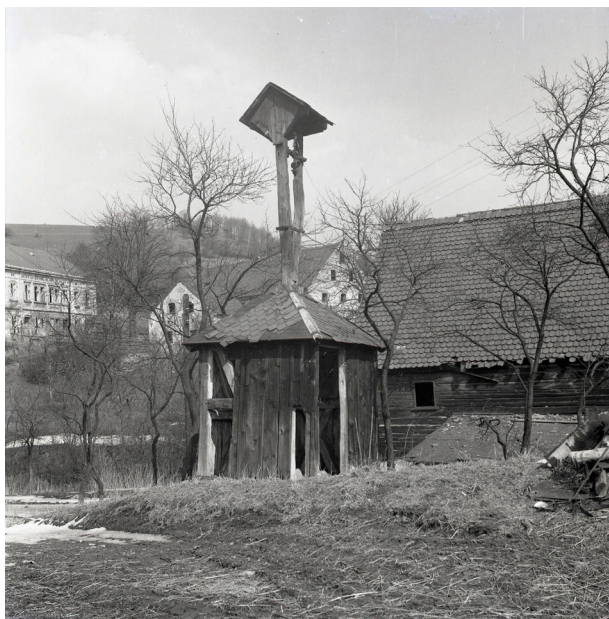
Popis z pramenů: Z dochovaného záznamu v análech Národního památkového ústavu a fotografie ze sbírek ústecského muzea si můžeme udělat představu o jejím vzhledu. „Zvonice – lidová, dřevěná. Přízemní dřevěný přístřešek krytý břidlicí. Z vrcholu vybíhá rostlý kůl, v jehož rozštěpu zvonek krytý sedlovou stříškou. Objekt neudržován – zcela zchátralý. Pro zcela zchátralý stav navrhována demolice – objekt neschopný opravy. Pro špatný stav nepovažován za památku.“³⁰

26) Mašovice, dobový snímek zvonice dokumentující její postupnou destrukci. V pozadí je vpravo zachycena fasáda hostince Zur Alpenhöhe. Ze zobrazených budov stojí dnes pouze objekt, jehož štít se třemi řadami oken vykukuje vpravo za zvonici. Zdroj: Muzeum města Ústí nad Labem, asi rok 1958.

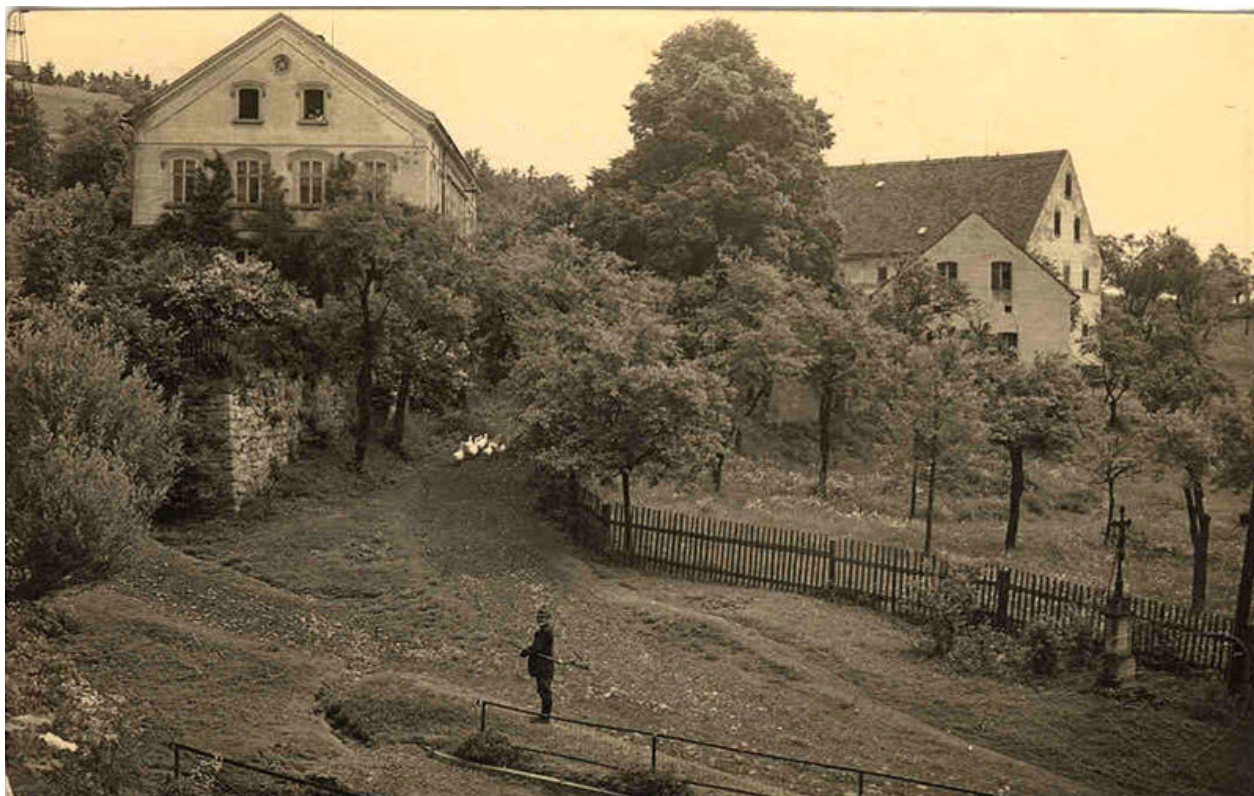
27) Mašovice, dobový snímek z počátku 20. století zobrazuje mašovickou náves. Fotograf stál zády k usedlosti čp. 4 (hospodář Bieleý) a kromě místního hostince s usedlostí čp. 2 patřícího rodině Weissů zachytil také obecní kříž (vpravo dole). V levém horním rohu pak zaujme technická konstrukce, pravděpodobně vodního čerpadla na větrný pohon.
Zdroj: <http://deutschboehmen.de/index.php?title=Datei:Meischlowitz-alpenh%C3%B6he1.jpg>, cit. 4. 10. 2021.

Historie: Tento kříž lze ztotožnit s křížem, o němž informuje příspěvek Viktora Heina *Was uns ein Wegkreuz erzählt* (Co nám vypráví kříž u cesty), otištěný ve vlastivědném časopise.³⁵ Zde se dovídáme, že obec Mašovice nechala 17. dubna 1898 namísto 131letého poškozeného kříže při odbočce „Klinken-Weges“ z vesnické cesty postavit kříž nový, s kamenným podstavcem (**obr. 27**).

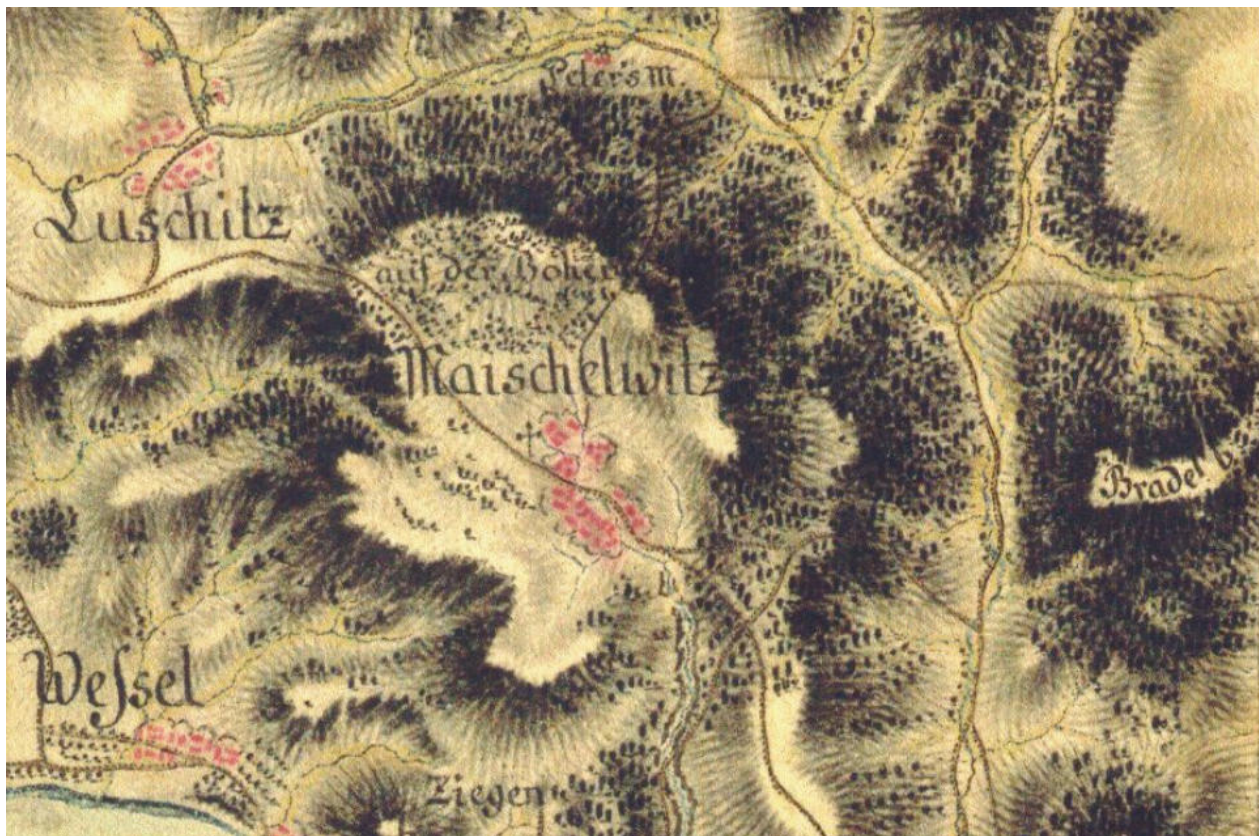
28) Mašovice, kříž II. na mapě (výřez) I. vojenského (josefského) mapování – Čechy, mapový list č. 26, digitálně dostupné: http://oldmaps.geolab.cz/map_viewer.pl?lang=cs&map_root=1vm&map_region=ce&map_list=c026, cit. 4. 10. 2021.

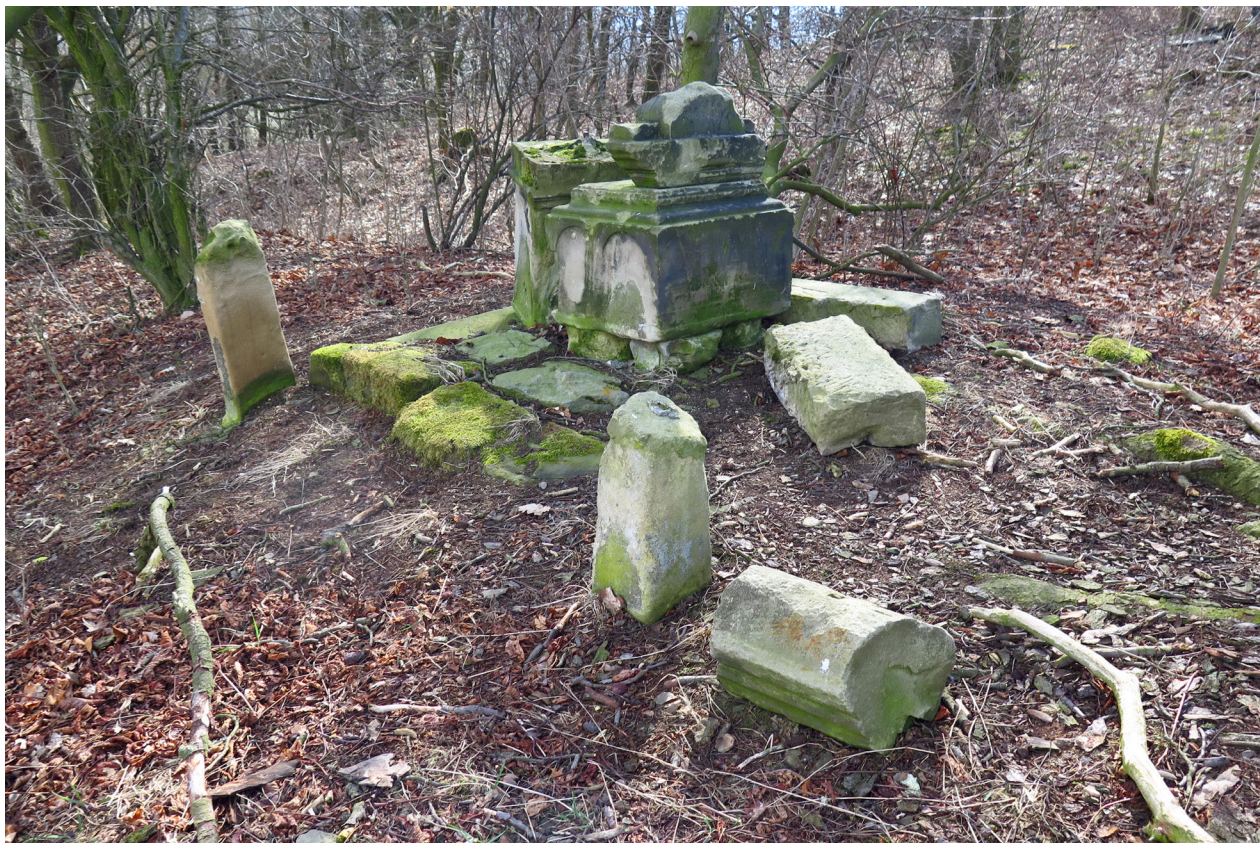
30) Mašovice, kříž III., pohled k jihovýchodu. Kříž se zjevně opakovaně stal terčem vandalizmu. Foto: NPÚ ÚOP v Ústí nad Labem, Martin Zubík, 2021.

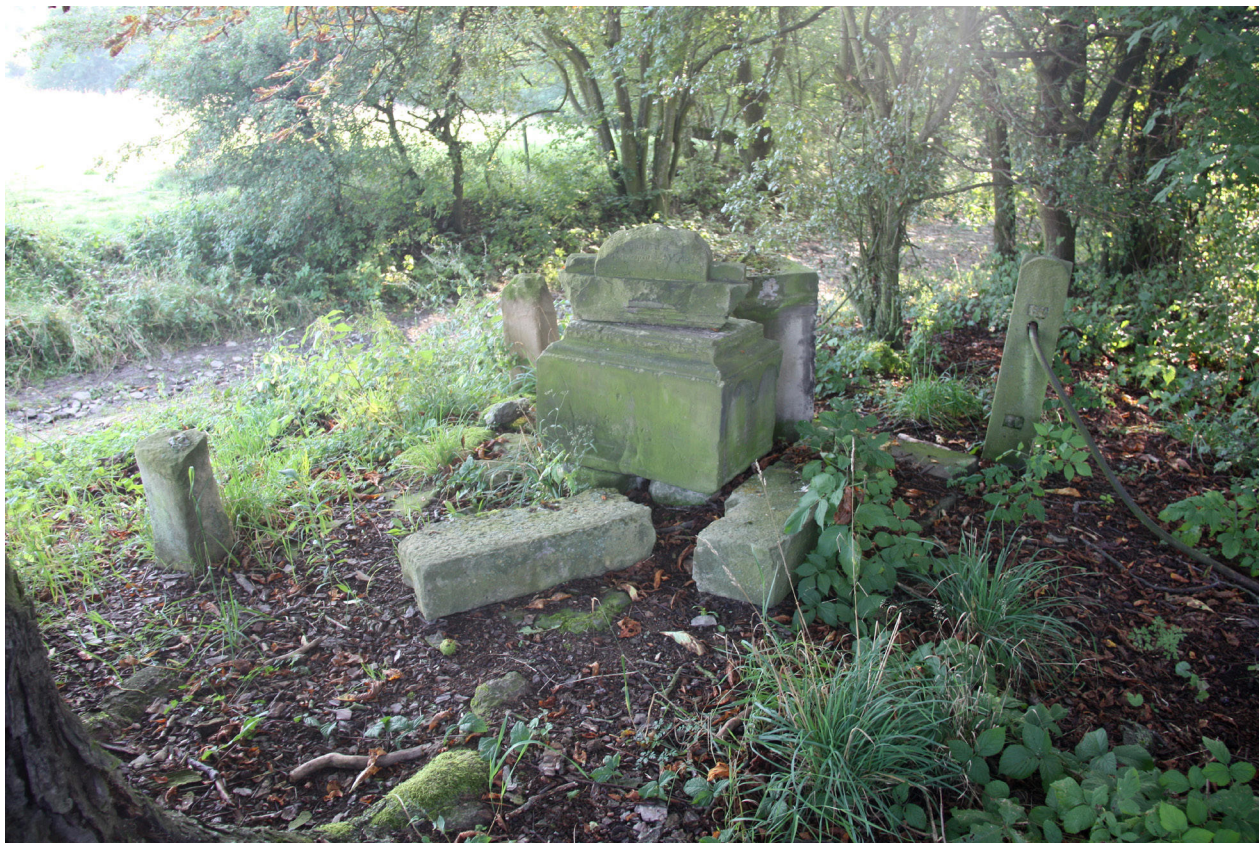
31) Mašovice, kříž III., pohled od jihozápadu. Foto: NPÚ ÚOP v Ústí nad Labem, Martin Zubík, 2021.

Popis: Kříž leží vyvrácený růstem blízkého stromu. Sestával se z obdélného podstavce z kamenných desek. Na něj nasedala hranolová patka, v horní části profilovaná malým obloučkem o průřezu 74 x 70 cm a výšce 35 cm. Na patku nasedal hranolový dřík uvedený profilovaným výžlabkem. Čelní část obsahovala na výšku obdélné pole pro nápisovou desku, jež se nedochovala. Dřík měl rozměry v průřezu 52 x 55 cm, výšku 77 cm. Na dřík nasedala profilovaná hlavice s masivní římsou o tloušťce 35 cm. Vrchol hlavice obsahuje torzo ulomeného litinového kříže a otvor pro kovovou vzpěru (**obr. 33, 34, 35**).

Historie objektu: Kříž u pěší stezky do Neštědic, vedoucí mezi zemědělskými pozemky patří k usedlosti čp. 2, postavil s největší pravděpodobností hospodář této usedlosti a místní hostinský Ignaz Weiss (1835–1893) někdy ve druhé polovině či spíše poslední třetině 19. století. Kříž, respektive jeho podstavcová architektura, postrádá nápisovou složku, která by původ objektu objasnila s jistotou. Také archivní písemné prameny

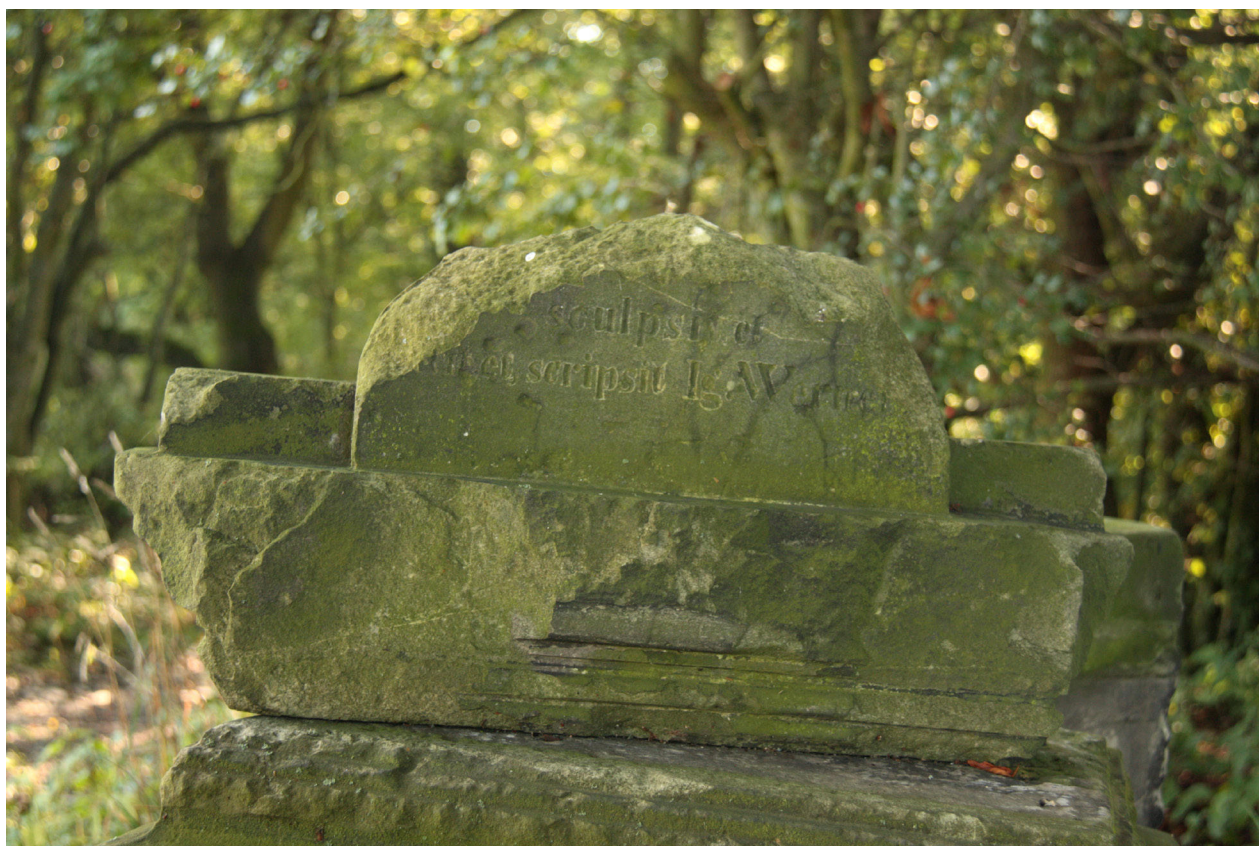
32) Mašovice, kříž III., detail zadní strany hlavičky podstavce s autografem kameníka Ignaze Wernera. Foto: NPÚ ÚOP v Ústí nad Labem, Martin Zubík, 2021.

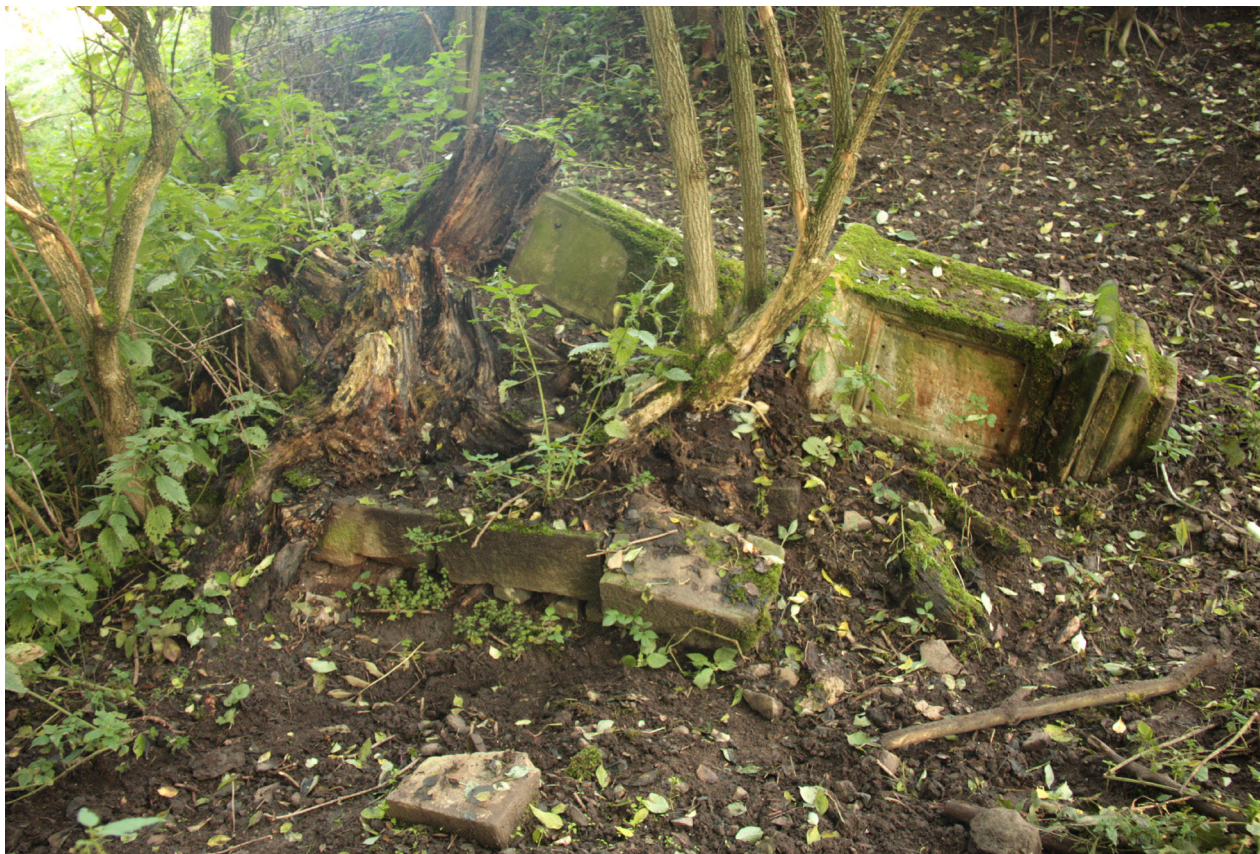
33) Mašovice, na kříži IV. se „vandalství“ dopustila příroda. Kříž byl vyvrácen kořeny dnes již mrtvého stromu. Pohled od jihu.
Foto: NPÚ ÚOP v Ústí nad Labem, Martin Zubík, 2021.

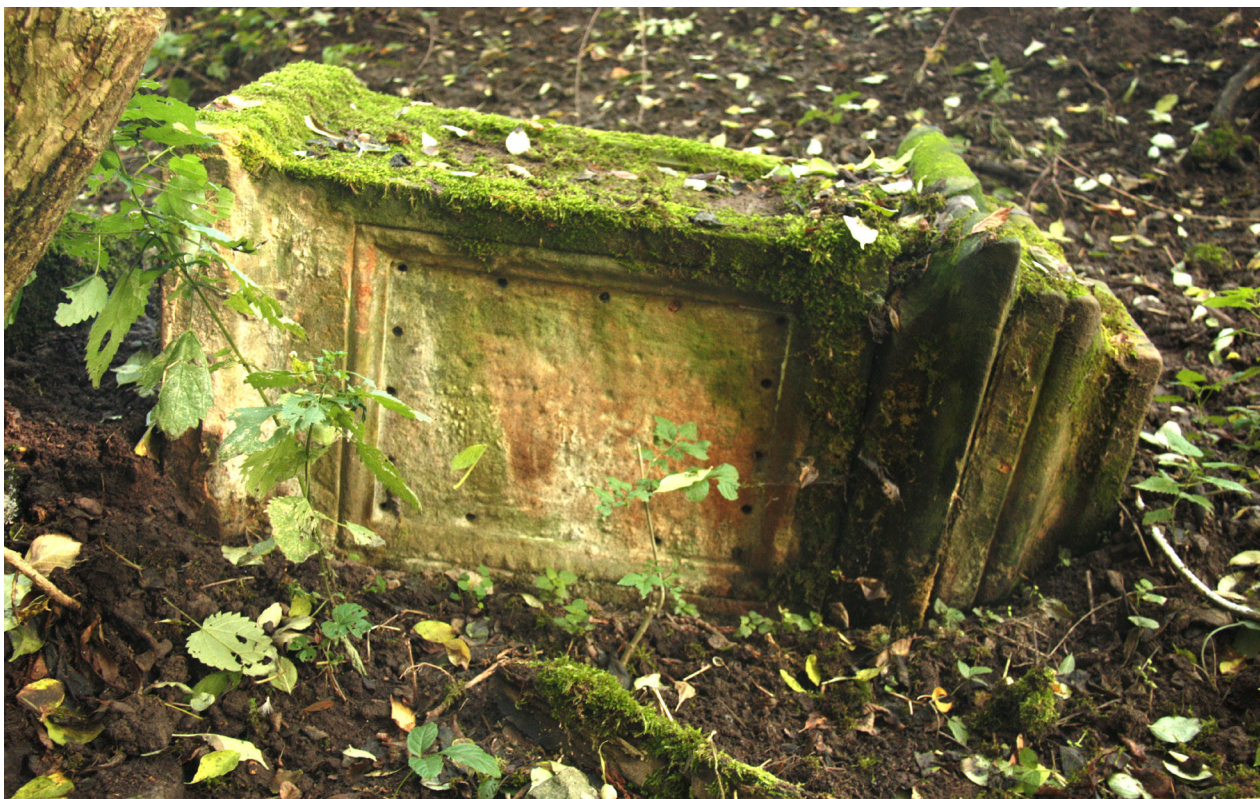
34) Mašovice, čelní strana střední části podstavce s hlavicí, nápisová deska je ztracena.
Foto: NPÚ ÚOP v Ústí nad Labem, Martin Zubík, 2021.

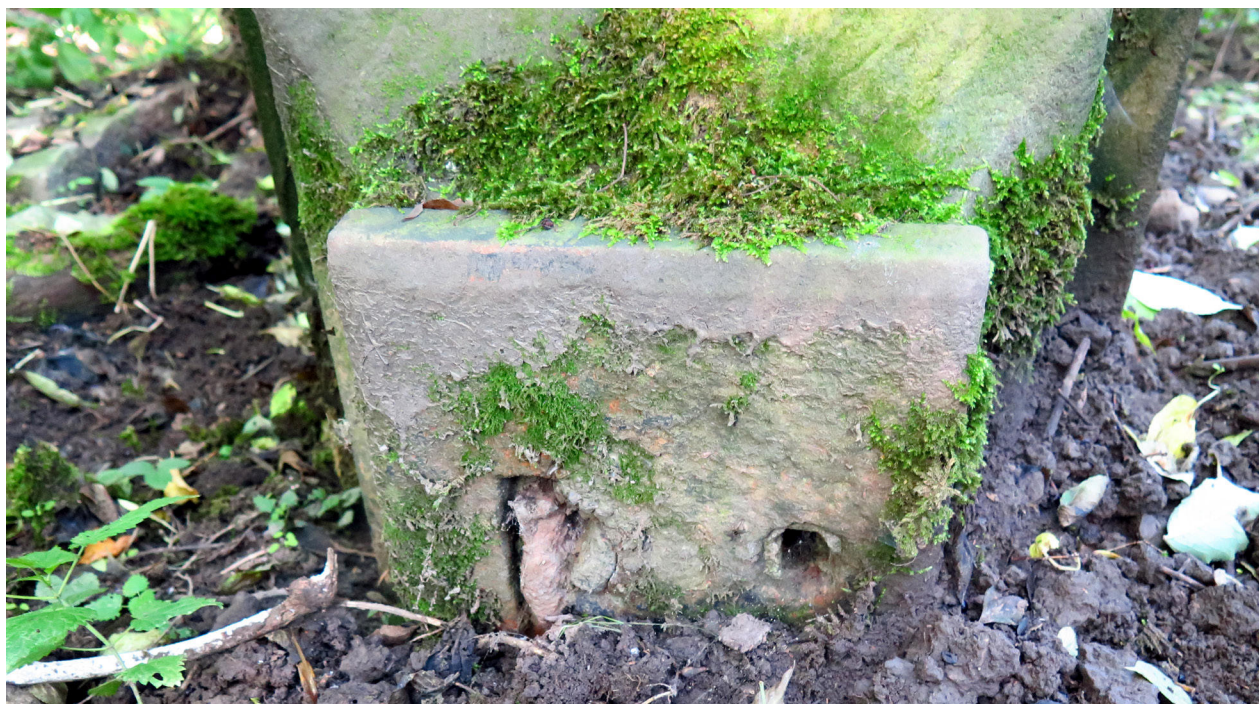
35) Mašovice, kříž IV., detail uchycení kříže a jeho vzpěry do vrcholu hlavice soklu.
Foto: NPÚ ÚOP v Ústí nad Labem, Martin Zubík, 2021.
