## STANISLAV FLESAR

### STAVEBNÍ OBNOVA FASÁD KOSTELA NANEBEVZETÍ PANNY MARIE V KONOJEDECH U ÚŠTĚKU

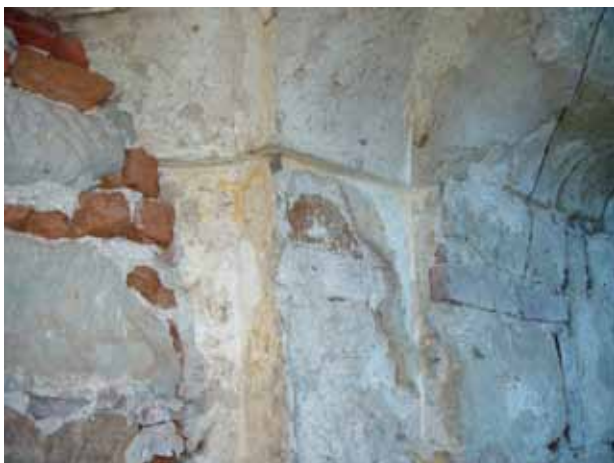
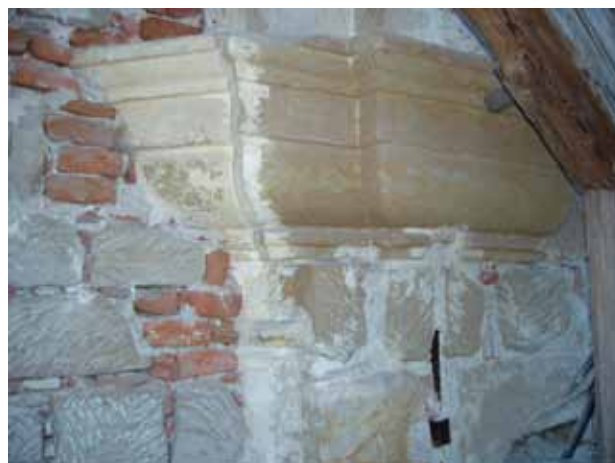
**Obr. 3.** Kostel Konojedy, podkroví sakristie.  
Foto: Stanislav Flesar, 2014.

**Obr. 4.** Kostel Konojedy, podkroví sakristie.  
Foto: Stanislav Flesar, 2014.

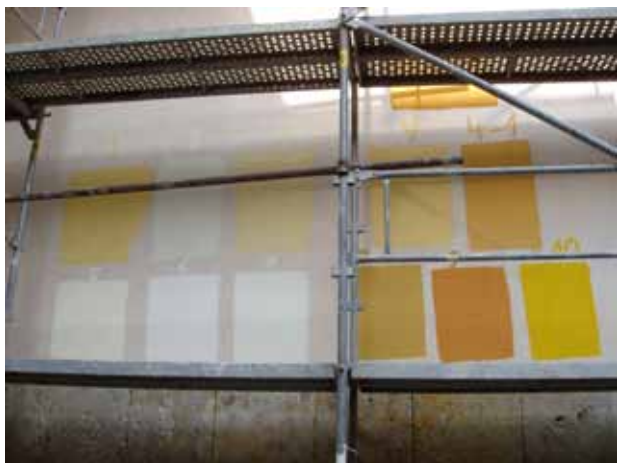
**Obr. 5.** Kostel Konojedy, vzorky barev.  
Foto: Stanislav Flesar, srpen 2015.

Vzhledem k velikosti kostela, místním nepříznivým klimatickým podmínkám a skutečnosti, že fasáda kostela byla nově omítnuta, bylo přistoupeno k nátěru silikátovou barvou dle vzorků provedených na fasádě. Z osmi vzorků okrové a čtyř vzorků bílé barvy byly po několikerém doplňování dalších vzorků o nové tóny vybrány dva vzorky barev, zlatého okru a lomené bílé.

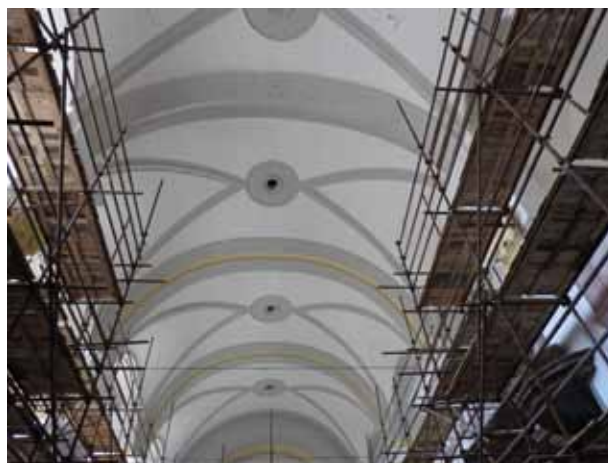
**Obr. 6.** Kostel Konojedy, nová barevnost klenby lodi.  
Foto: Stanislav Flesar, květen 2016.

Obnova vnitřních omítek vychází z operativního průzkumu, který sledoval též vrstvu výmalby z opravy v letech 1913–1914 sestávající z převažující šedobílé barevnosti v kombinaci s bílými patkami a hlavicemi pilastrů, vyrůstajícími z ostře okrového soklu a vrcholícími klenbou ve světle růžové a krémové kombinaci.<sup>12</sup> Toto zjištění bylo přijato pro návrh řešení barevnosti vnitřních omítek<sup>13</sup> s tím, že byla eliminována světle růžová barva klenby a zvolena pouze bílo-šedo-okrová kombinace barev. Zajímavostí je, že se zachoval i návrh barevnosti interiéru kostela z r. 1913 od malíře, s náčrtem členění interiéru a vzorníkem nátěrových barev na kartónu s popisky<sup>14</sup>. Pro realizaci interiérových oprav bylo nutné postavit prostorové lešení, na něž bylo potřeba neuvěřitelných 193 tun železa, atypické musely být i dřevěné zkrácené podlážky.

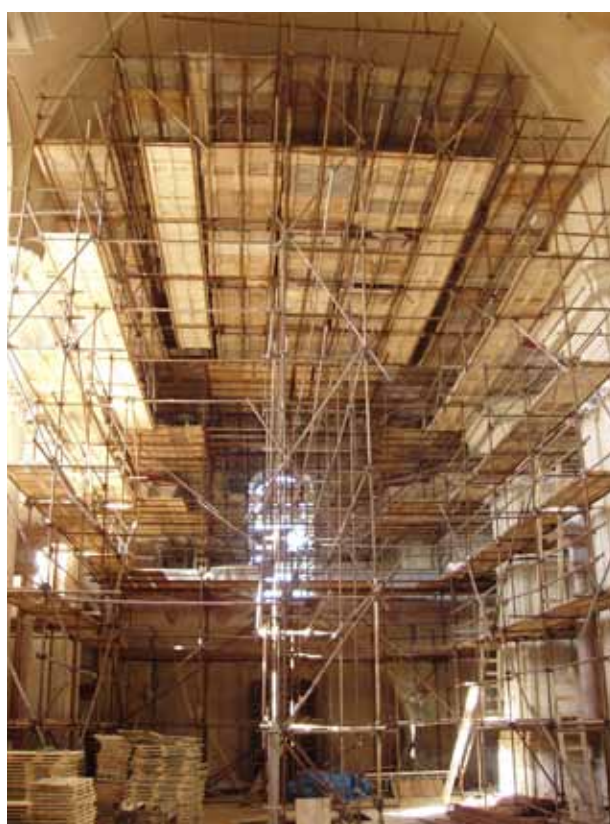
**Obr. 7.** Kostel Konojedy, prostorové lešení.  
Foto: Stanislav Flesar, říjen 2015.

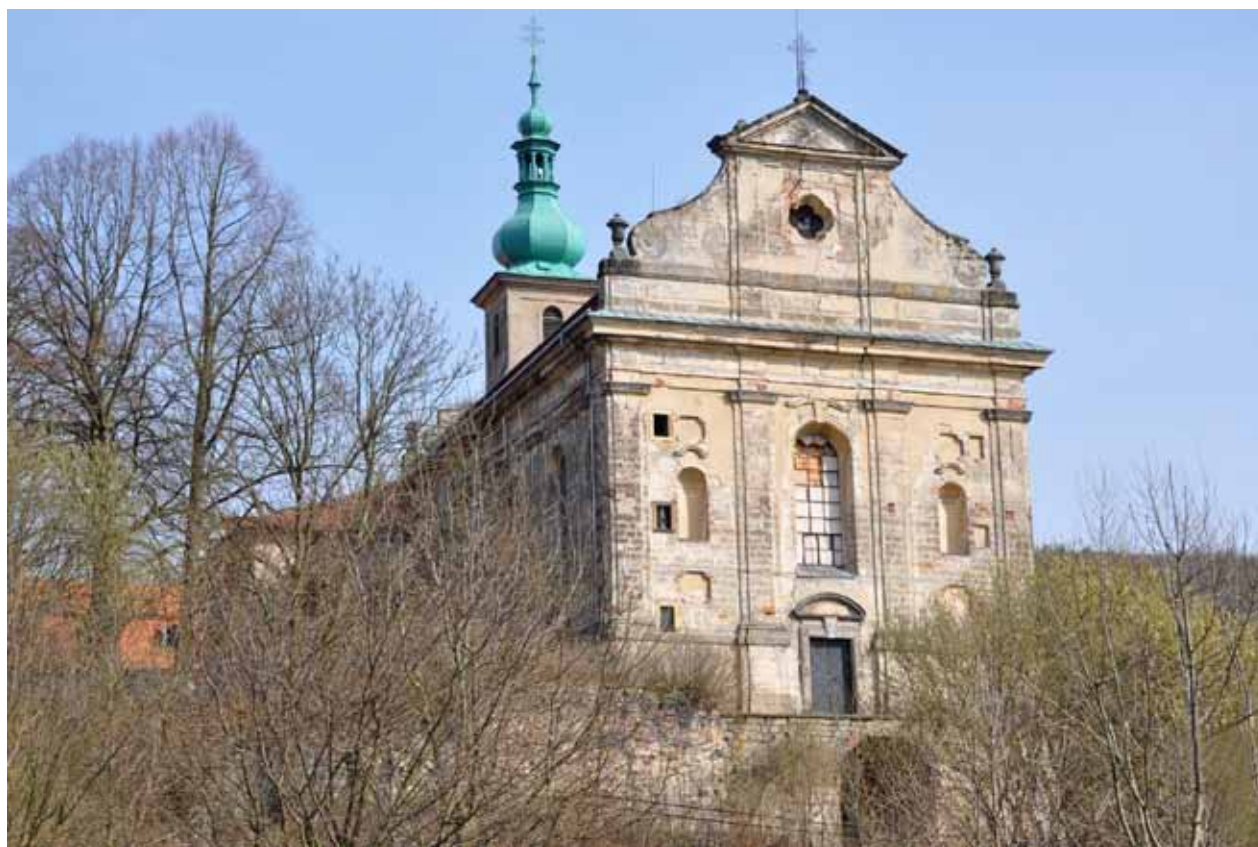
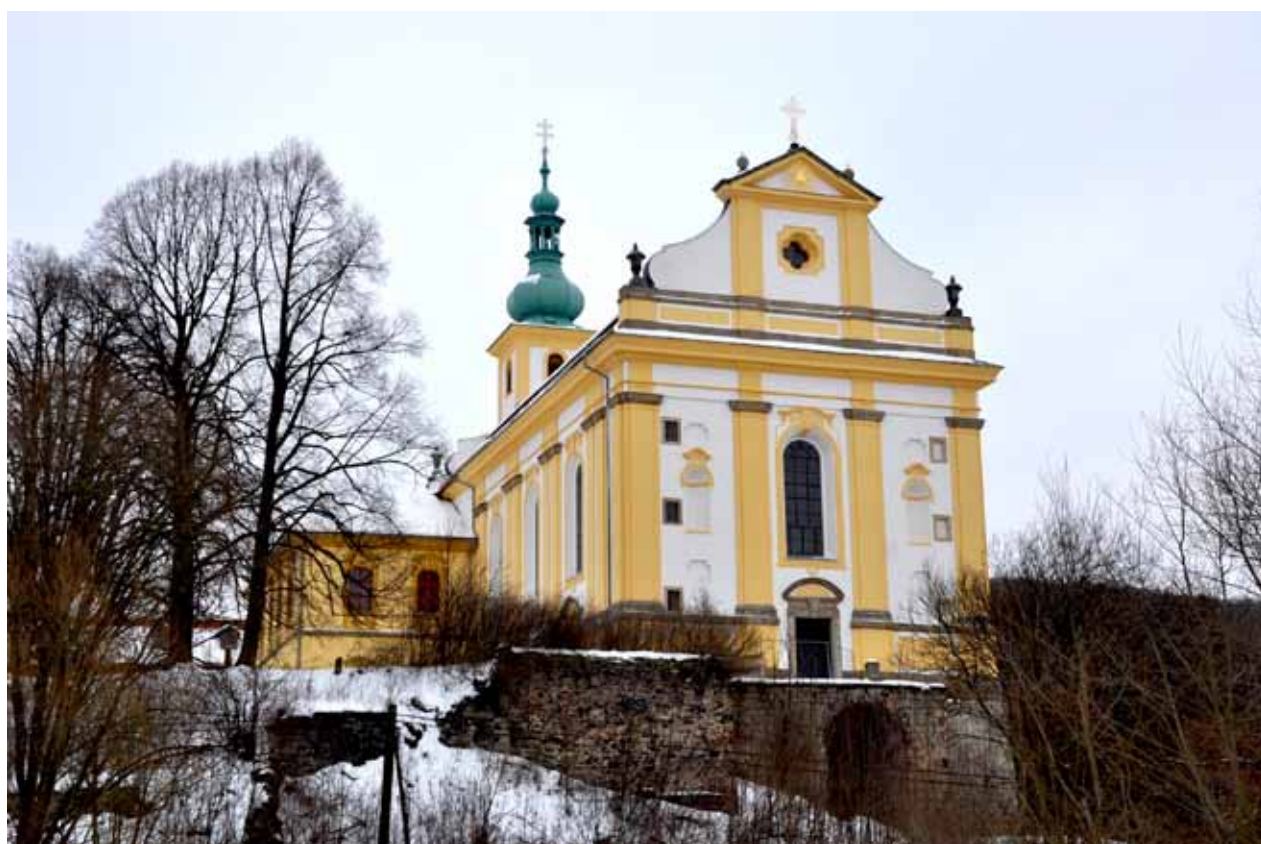
**Obr. 8–9.** *Kostel Konojedy, stav před a po opravě. Foto: Kamila Hlaváčková 2014–2016.*

Při obnově fasád bylo dbáno na zachování maximálního možného rozsahu původních omítek ve smyslu jejich konzervace při minimálním otloukání. Odstraněny byly pouze plně s podkladem nesoudržné omítkové vrstvy. Při doplňování omítkových vrstev bylo dbáno na materiálovou, řemeslnou i strukturální kontinuitu, která je podstatná hlavně z hlediska lepšího navázání nové a původní omítky a také z důvodu potlačení vizuálních rozdílů. Faktor estetické funkce omítky byl rovněž velmi důležitý. Protože vápno bylo v minulosti poměrně drahou surovinou, šetřilo se jím i v případě omítek kostela v Konojedech, omítky přesto obsahovaly oproti současným zvyklostem podstatně větší množství vápna. Dochované omítky byly nahazovány v co nejtenčí vrstvě kvůli menší spotřebě, nebyly vyrovnávány a byly nahazovány volně od ruky, kdy sledovaly povrch zdiva. Tyto „nedokonalosti“ patří k nenahraditelným projevům autentického historického stavitelství. Z tohoto důvodu bylo hlazení povrchu, utahování svrchní vrstvy omítek kostela prováděno dřevěnými hladítky.

Součástí obnovy fasád bylo i restaurování a doplnění kamenných prvků patek a hlavic pilastrů, říms, soklu, kamenných váz a koulí a restaurování, doplnění a zlacení kovaných součástí architektonické výzdoby fasád a restaurování a doplnění okenních výplní a vitráží. Obnova byla realizována v souladu se Závaznými stanovisky orgánů památkové péče.<sup>11</sup>

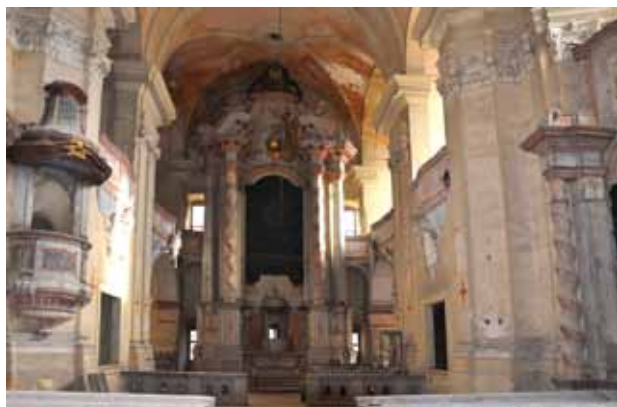
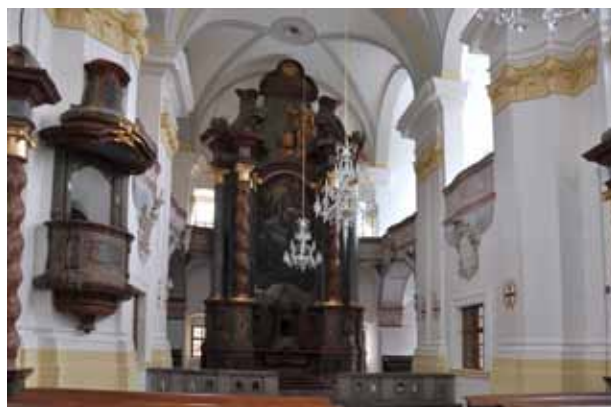
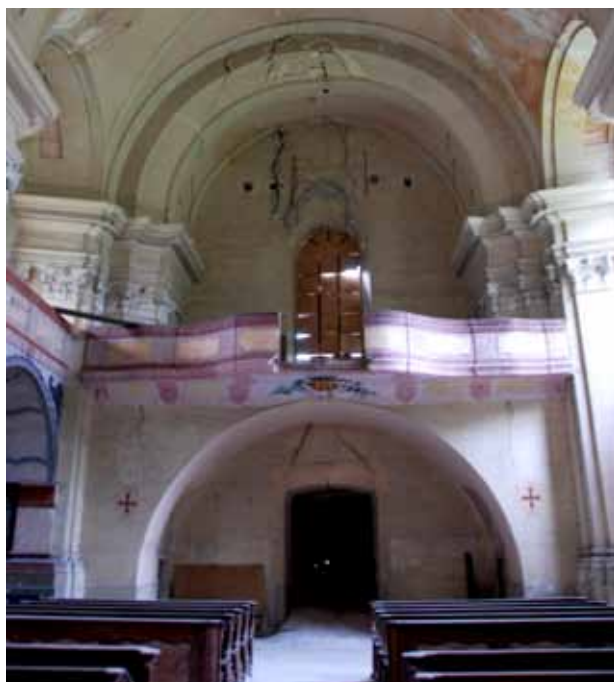
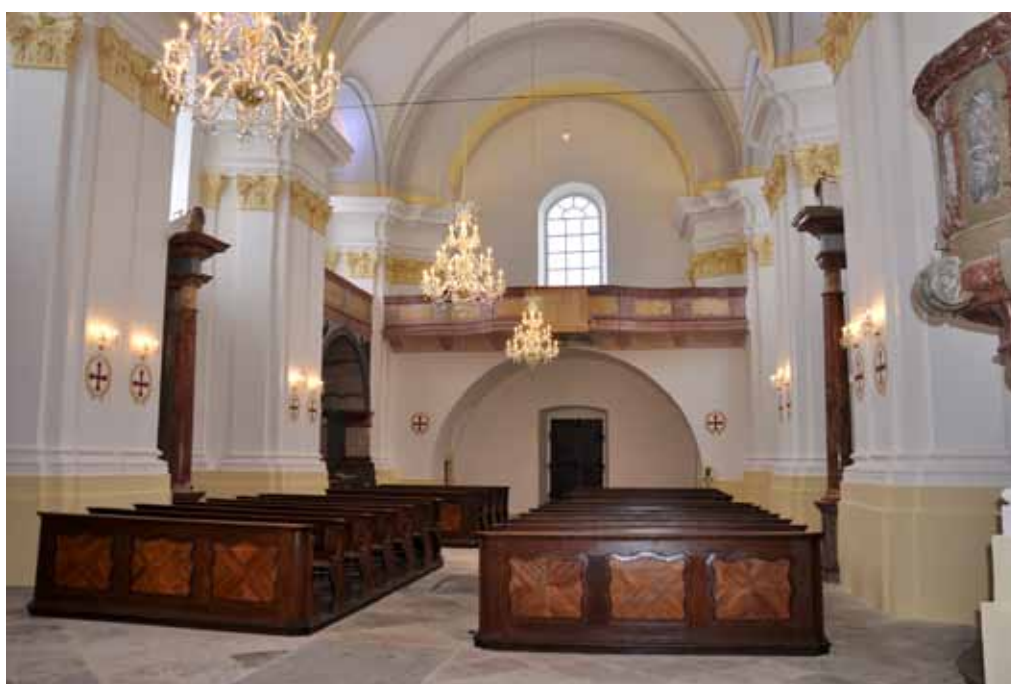
**Obr. 10–13.** *Kostel Konojedy, stav před a po opravě. Foto: Kamila Hlaváčková 2014–2016.*

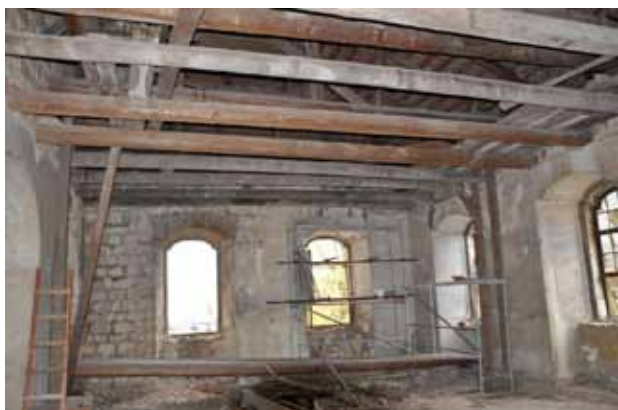
**Obr. 14–15.** Kostel Konojedy, stav před a po opravě.  
Foto: Kamila Hlaváčková 2014–2016.
