*Jedenadvacet křížů kamenického mistra
Ignatze Josefa Jennatsche z Chabařovic*

Martin Zubík – Jan Leibl

Twenty-one crosses by the Stone Master Ignatz Josef Jenatsch from Chabařovice

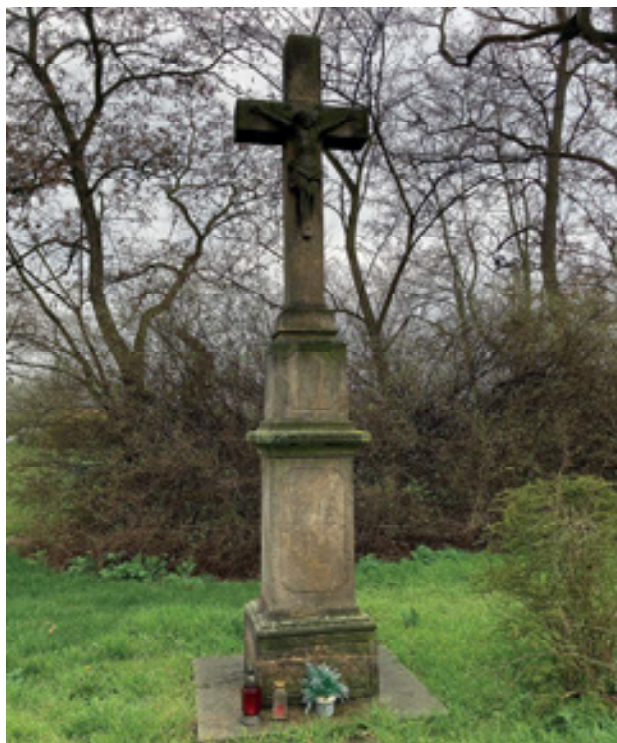
Obr 1. Kříž (1807) pocházející z osady Kamenice, dnes u kostela sv. Josefa v Předlicích. Foto: Martin Zubík 2024

Nejstarší dohledaný kříž z Jennatschovy dílny. Byl zřízen roku 1807 obcí Kamenice. Kříž stával na návsi na obecním pozemku. Dobový soupis náboženských památek z roku 1835 jej popisuje takto: „Kříž včetně podstavce a podobizny Vykupitele tesán přiměřeně pěkně z kamene, štafírován, dobře dochován. Nápis: Vater, in deine Hände empfehl' ich etc.“³⁰ Povinnost údržby kříže náležela obci.

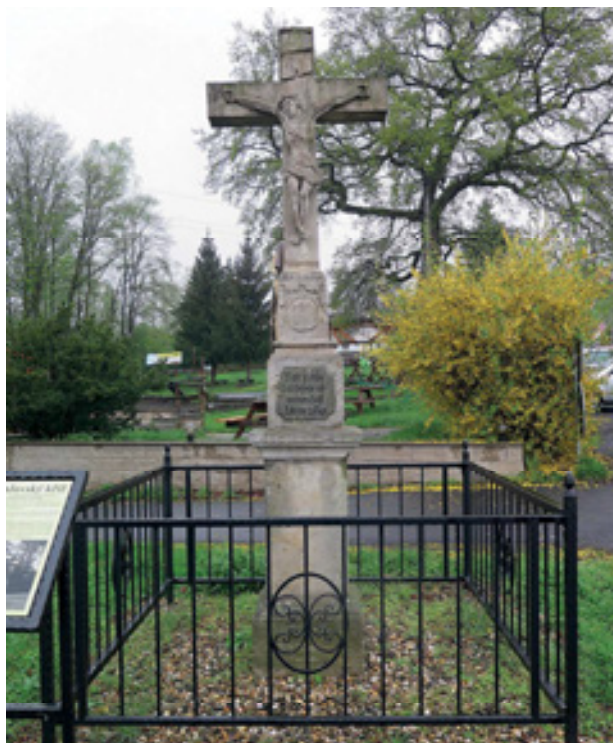
Obr 2. Kříž (1808) v obci Varvažov mezi pruským pomníkem a starou poštou. Foto: Martin Zubík 2024

Kříž zřídil roku 1808 zdejší sedlák Franz Hantschel z č. p. 13 na svém pozemku poblíž varvažovské pošty. Dobový popis kříže z roku 1838: „Kamenný kříž s obrazem Spasitele rovněž z kamene. Obraz pěkný a důstojný. Nápis: *In deine Hände empfehle ich meinen Geist. Luc. 3 Cap. – Errichtet vom Franz Hantschel in Arbesau.*“³¹ Dataci vzniku památky soupis neuvádí, je vzata přímo z kříže. Kříž má pohnutou historii, během bitvy u Chlumce roku 1813 jej poškodily střely (dodnes jsou zásahy kulemi patrné) a vojsky byl stržen, po obnově roku 1817 vydržel až do 70. let 20. století, kdy jej porazil traktor, trosky kříže pak někdo „uklidil“. V roce 2007 našli rybáři při čištění kanálu za pruským pomníkem části podstavce a v roce 2015 byl nalezen vlastní kříž v interiéru telnického kostela. Ještě toho roku nechal Spolek pro obnovu památek a podporu kulturních tradic obce Telnice celý kříž opravit a instalovat na původním místě.³²

Varvažovský kříž je dnes (2024) umístěn jižně od památkově chráněné hospody Stará pošta na dohled od Pruského pomníku bitvy u Chlumce. V roce 2021 byl okolo kříže instalován nízký kovový plot. Kříž stojí na nízkém hranolovém soklu o rozměrech 53 x 53 cm v průřezu s oblounem, nad terén vyčnívá 27 cm. Na sokl nasedá prostý dřík zakončený profilovanou římsou. Na římsě je hranolový podstavec s nápisovým čtvercovým zrcadlem s vykrajovanými rohy. Podstavec je zakončen oblounem a výžlabkem. Na čelní straně je německou frakturou vyveden černou linkou v nedávné době zvýrazněný nápis: *Vater in deine / Häd befehle ich / meinen Geist / Literim 3 Kap.* Nápis odkazuje na poslední slova Ježíše Krista: „Otče do tvých rukou poroučím svou duši“, která najdeme v Lukášově evangeliu v kapitole 23 verš 46. Není zcela zřejmé, zda zkomolená slova vychází z pozdějšího neodborného zásahu, nebo z omezené gramotnosti tvůrce. Z pravé strany je další nápisové pole s textem vyvedeným stejným typem písma: *Errichtet von / Franz Hantschel / aus Abersau / Ao. 1808.* (překl. Zřízeno Franzem Hantschelem z Varvažova v roce 1808). Zbylé strany nástavce mají zrcadla prázdná. Na vrchní obloun nástavce nasedá podstavec kříže ozdobený kamenickými reliéfy. Na přední straně kruhovým věncem

s festony, boční strany jsou vyplněny reliéfem kazulového tvaru. Podstavec se v horní části zužuje a přechází v latinský kříž v podobě dvou hladce opracovaných hranolů. Na přední straně je Ukřižovaný s hlavou svěšenou k pravému rameni. Korpus je expresivně doplněn náznaky napjatých Kristových svalů, propadlého břicha a vystupujících žeber. Netradičně masivní trnová koruna je zasazena hluboko do čela. Bederní rouška, pro Jennatsche charakteristicky, přečnívá přes svislou část kříže na Ježíšově levém boku. Nad hlavou Krista je na výšku orientovaná nápisová páska s latinskými iniciálami: IN/RI. Kříž zasáhlo několik střel během bitvy u Chlumce a Přestanova v roce 1813. Stopy po kulkách se dochovaly na jeho boční straně.

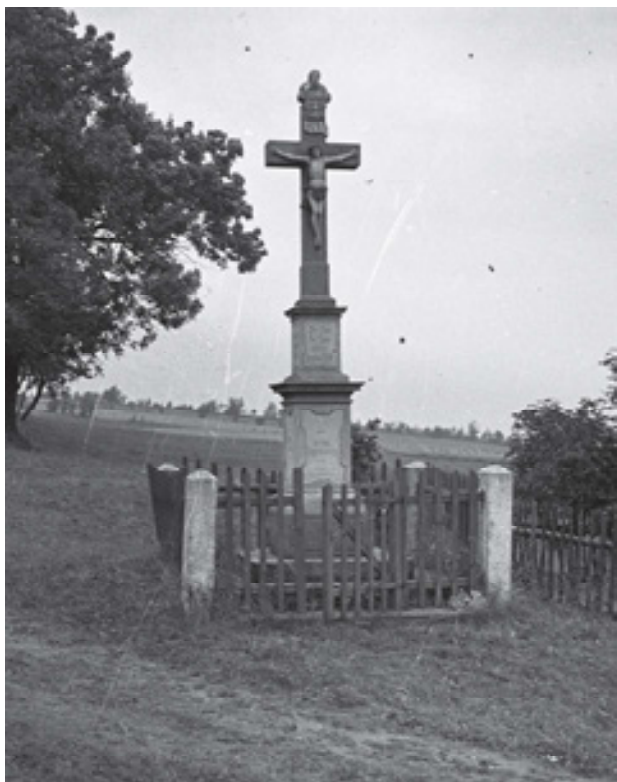
Obr 3. Trojiční kříž (1810) v Nakléřově, který se nacházel přes silnici proti dnešní restauraci U Johnů, dnes neznámý. Foto: Muzeum města Ústí nad Labem

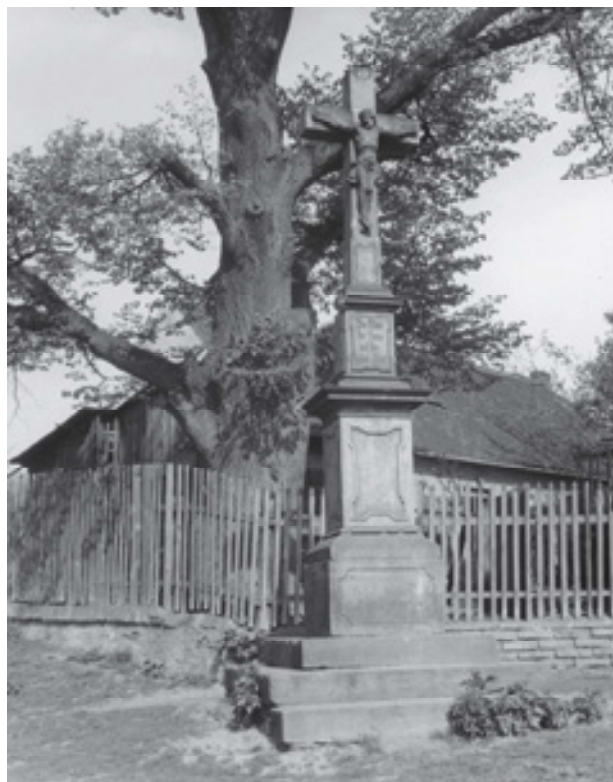
Obr 4. Trojiční kříž (1811) na původním místě ve Vyklicích při usedlosti čp. 26, stav z roku 1959. Foto: Muzeum města Ústí nad Labem

Ukřižování stávalo na severozápadním kraji intravilánu vsi Vyklice, na rozcestí polní cesty za č. p. 26, v lokalitě zvané „Sensler“ či „Sensler Flur“. Kříž postavili v roce 1811 manželé Rosalia a Johann Georg Mattauschovi z usedlosti č. p. 26. Dle popisu z roku 1836 se jednalo o sochu svaté Trojice z kamene, slušnou a v dobrém stavu. S nápisem: *Drey geben Zeugniß im Himmel: der Vater, der Sohn und*

Kříž byl již v 60. letech 20. století v havarijním stavu, především jej poškozovala koroze železných čepů, která trhala kámen podstavce na kusy, byl proto restaurován.³⁵

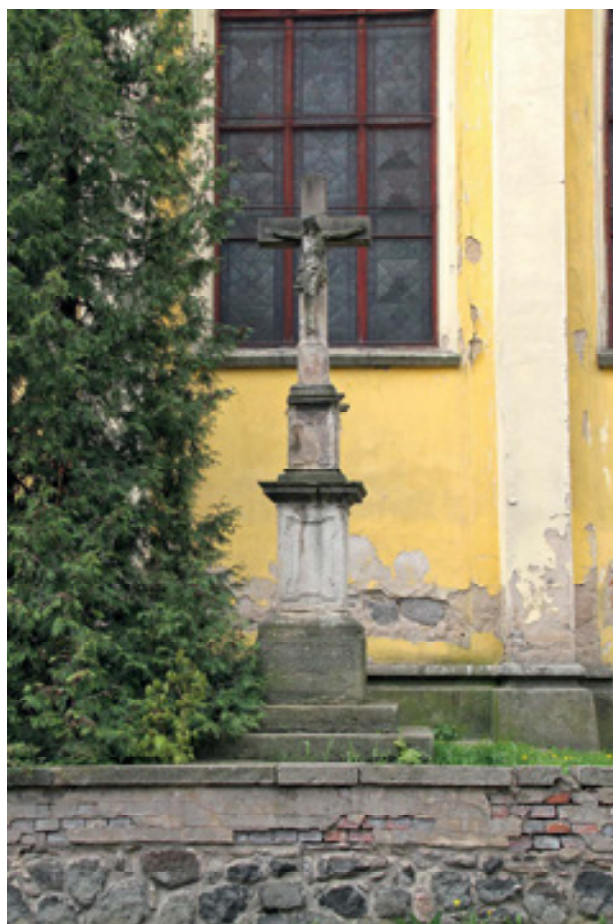
Obr 5. Trojiční kříž z Vyklic (1811) na současném místě u kostela sv. Havla v Chlumci. Foto: Martin Zubík 2024

části se zužuje a pokračuje na výšku položeným kvádrem dříku zakončeným profilovanou římsou. Dřík je zdoben zrcadlem ve tvaru obdélníku s rozšířenými rohy. Od soklu k horní hraně římsy měří dřík 112 cm. Na římsu nasedá hranolový nástavec o výšce 66 cm, který je zakončený další profilovanou římsou. Na tuto římsu nasedá v horní části se zužující sokl latinského kříže. Sto sedmdesát osm cm vysoký kříž je tvořen dvěma pravidelnými hranoly s korpussem Ukřižovaného na přední straně. Pod nohama Krista je ještě obdélné vpadlé zrcadlo s rozšířenými rohy. Kristova hlava je svěšena na pravé rameno. Bederní rouška je charakteristicky rozevřatá a přečnívá přes svislou část kříže na Ježíšově pravém boku.

Čelní strana nástavce podstavce nese poškozený tesaný nápis německou kurzívou: *Der Vater / der Sohn / und der heilige Geist*. Pravá i levá strana jsou značně zvětřelé a tesané nápisy odpadly s vrstvou hmoty pískovce. Na levé straně téměř zničený nápis: *[---] / Zeugnis im / [---]*. Na pravé straně rozluštíme s obtížemi *[U]nd diese / [---]*. Zadní strana nesla zřejmě nápis s informacemi o donátorovi, bohužel je rovněž velmi zvětřelá: *[---] / [---] Mattausch / [---] / [---]*.

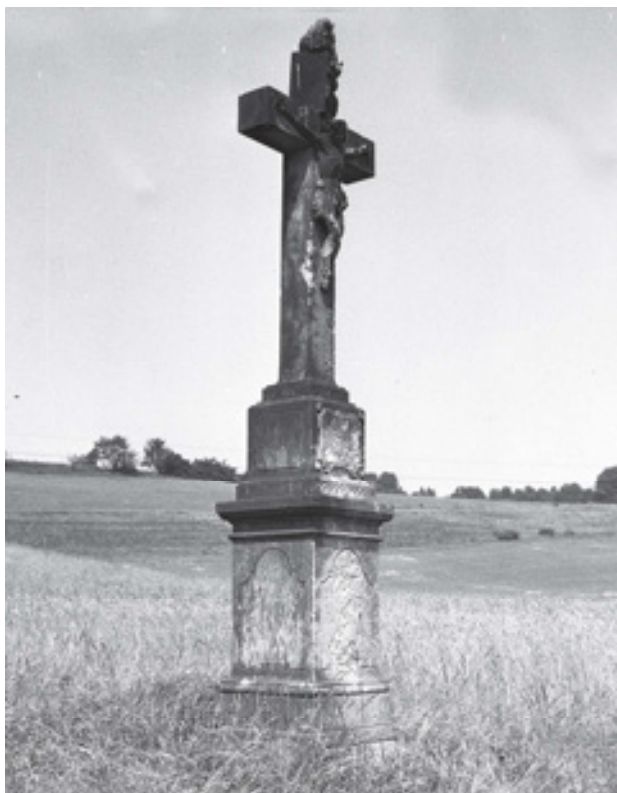
Obr 6. Trojiční kříž v Libově (1813), dnes zničený, asi 1958.
Foto: Muzeum města Ústí nad Labem

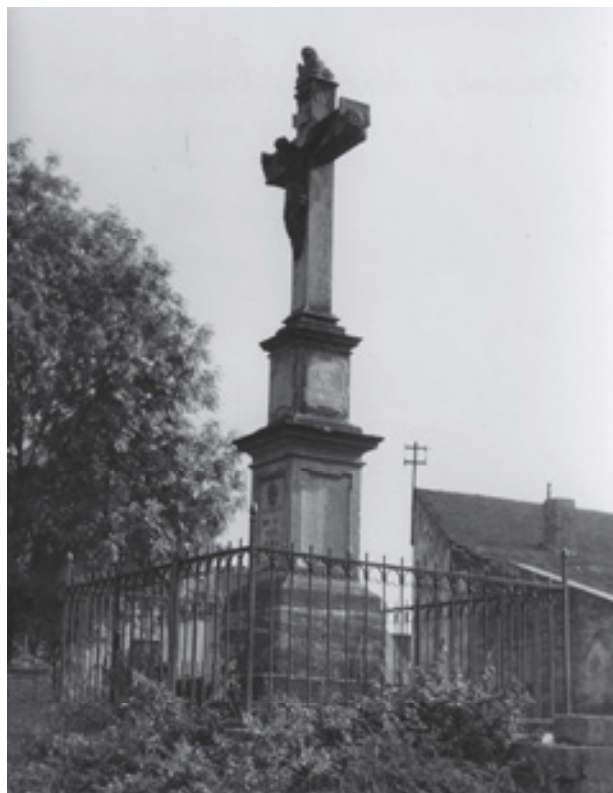
Obr 7. Trojiční kříž (1816) na návsi v Brozánkách, asi 1958.
Foto: Muzeum města Ústí nad Labem

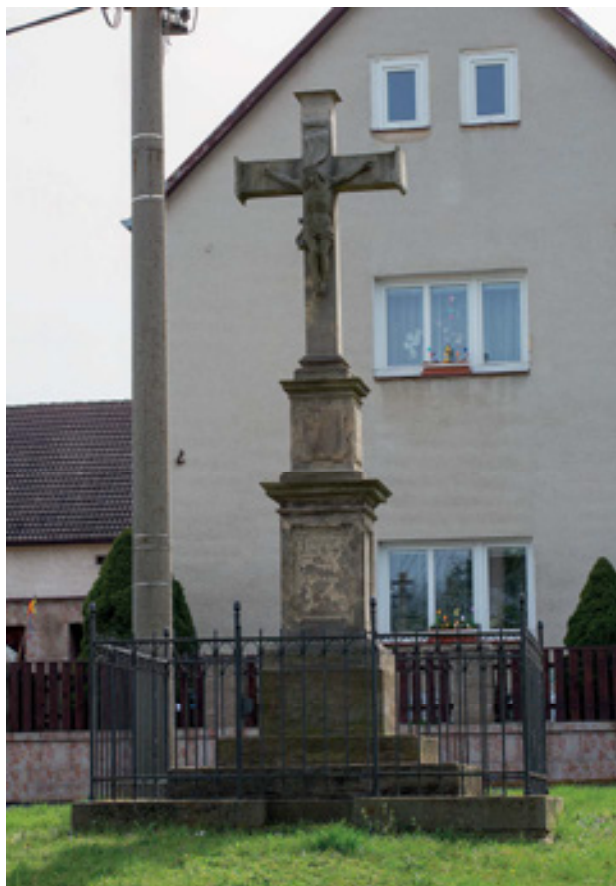
Obr 8. Trojiční kříž (1816) v Brozánkách, současný stav.

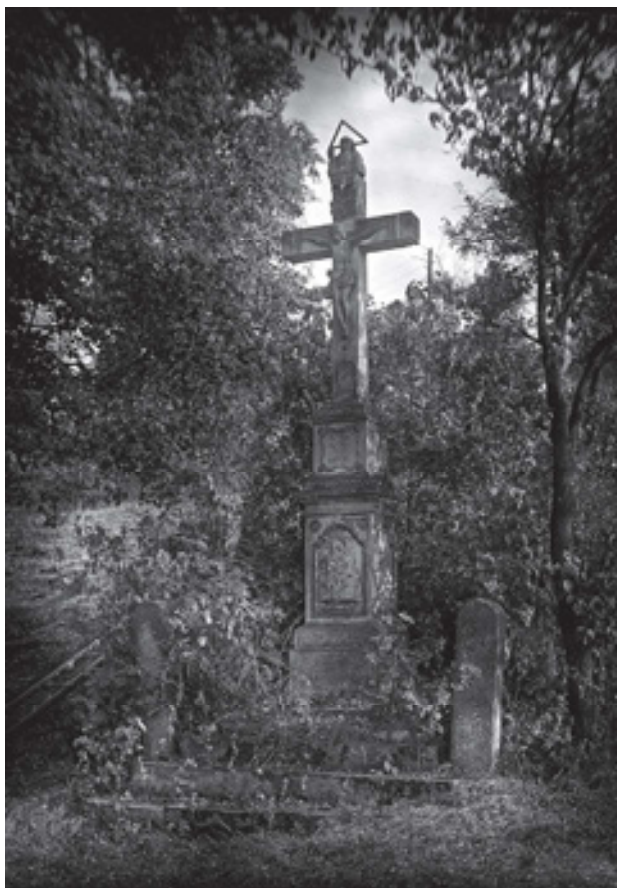
Obr 9. Trojiční kříž (1818) u ovčárny v Chuderově, stav asi 30. léta 20. století. Foto: Muzeum města Ústí nad Labem

chované fotografii je kříž v horní části již poškozen. Zřetelné je torzo trupu, hlava a již notně nakloněná plastika Boha Otce s Duchem svatým. Vodorovné břevno už na fotografii chybí.

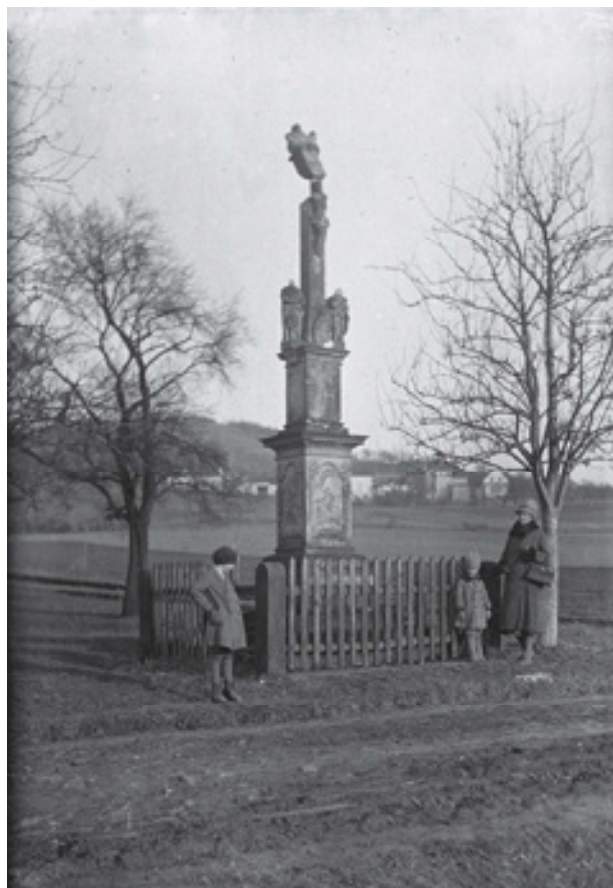
Obr 10. Trojiční kříž s figurami (1819) u ovčárny v Chuderově, stav asi 40.–50. léta 20. stol. Foto: Muzeum města Ústí nad Labem

Kříž se nacházel rovněž u Ovčárny (n. Schäferei), jižně od ní. Zřídili jej roku 1819 na svém pozemku manželé Veronika a Wenzel Weigentovi z Chudarova č. p. 27 v ještě výstavnějším stylu než kříž předešlý. Podle soupisu (1836): Krucifix, jakož i obraz Boha Otce a Ducha svatého jsou, stejně jako loket vysoké z kamene tesané podobizny sv. Jana, Marie a Máří Magdaleny, mistrovsky udělány. Na čtyřech horních stranách kříže vidíme malované obrazy sv. Václava, sv. Floriána, sv. Veroniky a Marie. Na dolních čtyřech stranách sochy jsou nápisy: *Steh still mein lieber Wandersmann, und sieh was ich für dich gethan. Am Kreuz bin ich für dich gestorben und hab dir des Heil erworben. Als dann, sieh, was ist am Kreuz geschehen, dann kannst du*

*in meinem Namen gehen. Errichtet von Wenzel u. Veronika Weigent in Großkaudern 1819.*⁴⁶ Socha byla také vysvěcena, údržbou se zavázali dědicové zakladatelů z rodiny Weigent při usedlosti č. p. 27.⁴⁷

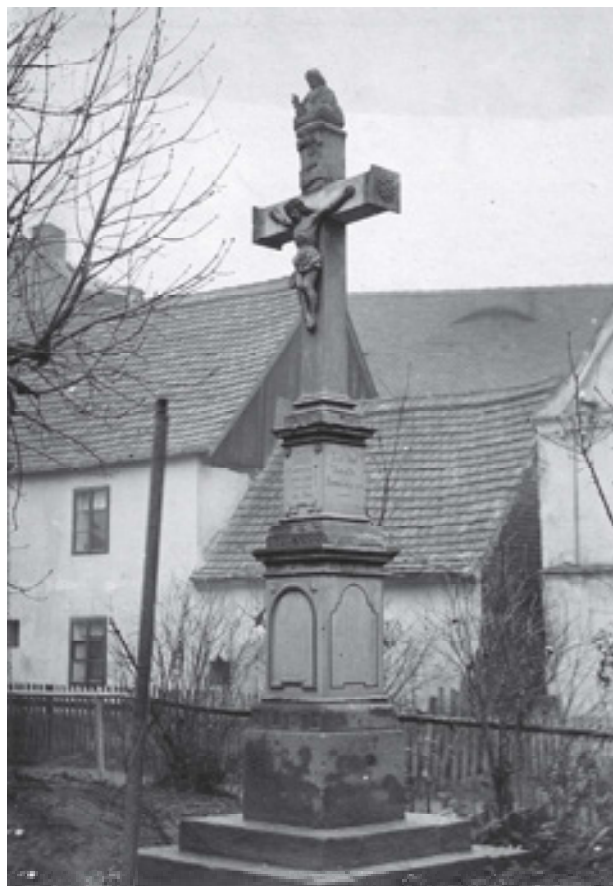
Obr 11. Trojiční kříž (1819) v Ústecké ulici v Chabařovicích, stav asi 30. léta. Foto: Muzeum města Ústí nad Labem

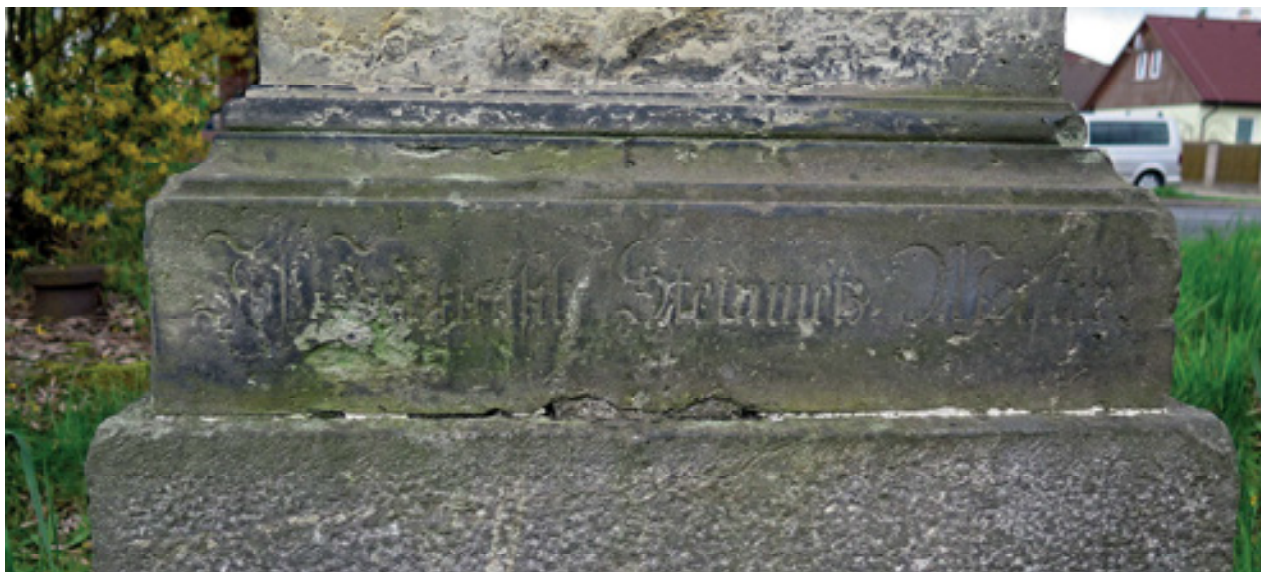
Obr 12. Trojiční kříž (1819) v Ústecké ulici v Chabařovicích. Z kříže zůstalo dnes jen těleso soklu, na němž je dosud čitelný tesaný nápis: *Jos. Jennatsch Steinmetz Meißter*. Foto: Martin Zubík 2024

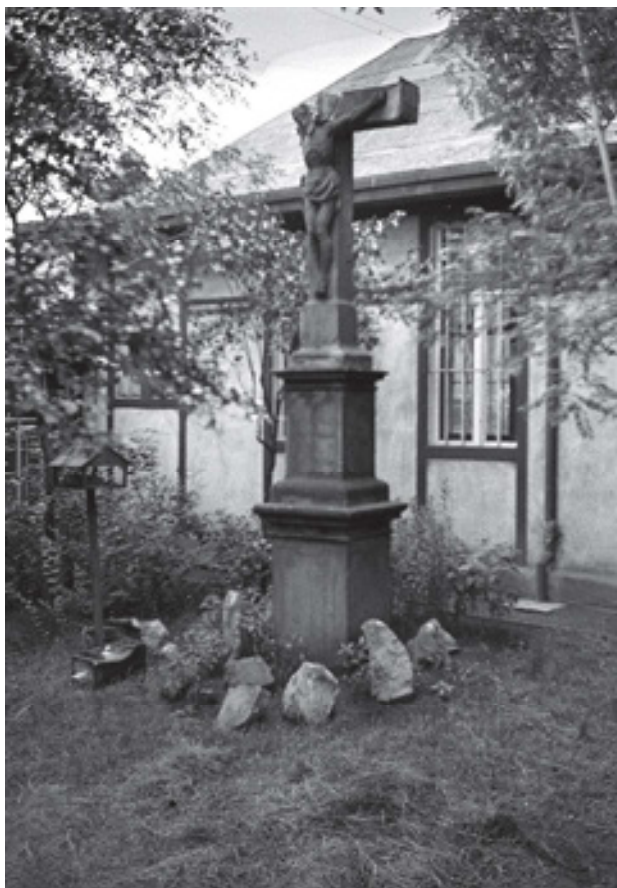
Obr 13. Trojiční kříž (kolem 1822) v Chabařovicích. Dnes zmizelý kříž známe z fotografie ze 30. let 20. století, kde je již patrně druhotně umístěn v zahradě hostince Gartensaale čp. 116 v Chabařovicích. Muzeum města Ústí nad Labem

ném čtvercovém podiu za nízkým snad řetězovým oplocením s kamennými sloupky v nároží. V centrální poloze byl umístěn kvádrový sokl, na který nasedala patka dřívku v horní části s oblounem. Dřík měl dle dochované fotodokumentace vpadlá pole s květinovým motivem v horních cviklech. V polích na přední straně byl reliéf piety se sedící Pannou Marií, která držela v náručí tělo Krista. Na straně je zřetelný neznámý světec v mnišském rouchu. Hlavici tvoří profilovaná římsa s fabionem. Na její horní plochu byl položen nízký sokl s geometrickým motivem protínajících se elips. Na soklu byl položen zhruba krychlový nástavec s nápisovými čtvercovými poli s vykrajovanými rohy vystupujícími z plochy dole ozdobený čabrákami. V koutech byly reliéfy květů. Na čelní straně je rozpoznatelný německý kurzivní nápis: *Der Vater / der Sohn / und der / heilige Geist*. Ostatní nápisy jsou nečitelné. Nad nástavcem byl další nízký sokl s motivem protínajících se elips, z něhož se přes zužující se patku tyčil kříž s ukřížovaným. Ve spodní části kříže byl reliéf obdélného tvaru se segmentovým záklenskem a zobrazením srdce s těžko určitelným motivem. Kristus byl expresivně zpracován s propracovanou muskulaturou s masivní trnovou korunou. Bohatě zřasená bederní rouška na Ježíšově pravém boku přečnívala přes svislou

část kříže. Nad Kristovou hlavou byla vodorovně orientovaná nápisová páska. V nákončích kříže na vodorovném břevně byly kvádry s květinovým motivem a ve svislé stojce nad Kristovou hlavou byl motiv Boha Otce s trojúhelníkovou svatozáří a s holubicí Ducha svatého.

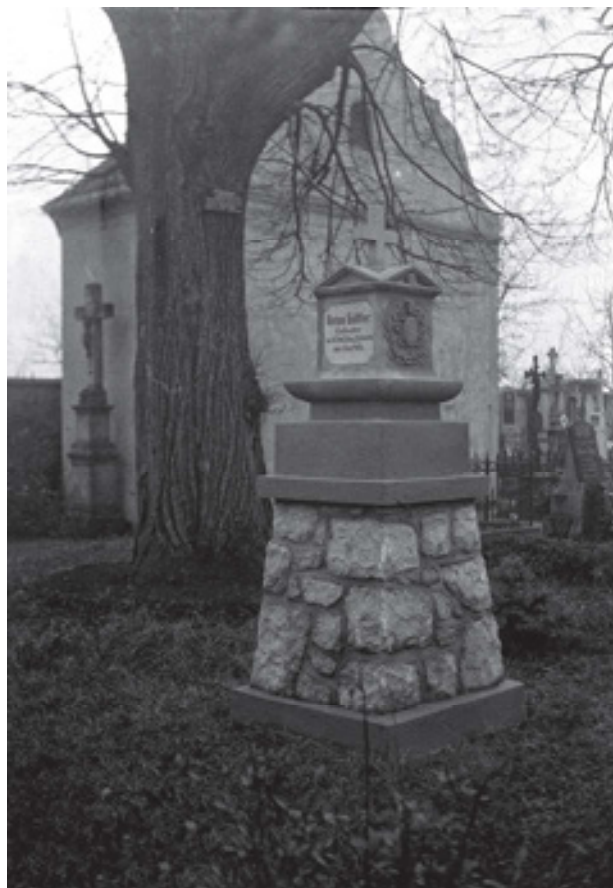
Obr 14. Kříž (kolem 1822) v Chabařovicích. Druhotně umístěný ke stěně márnice na místním hřbitově, stav 1935. Foto: Muzeum města Ústí nad Labem

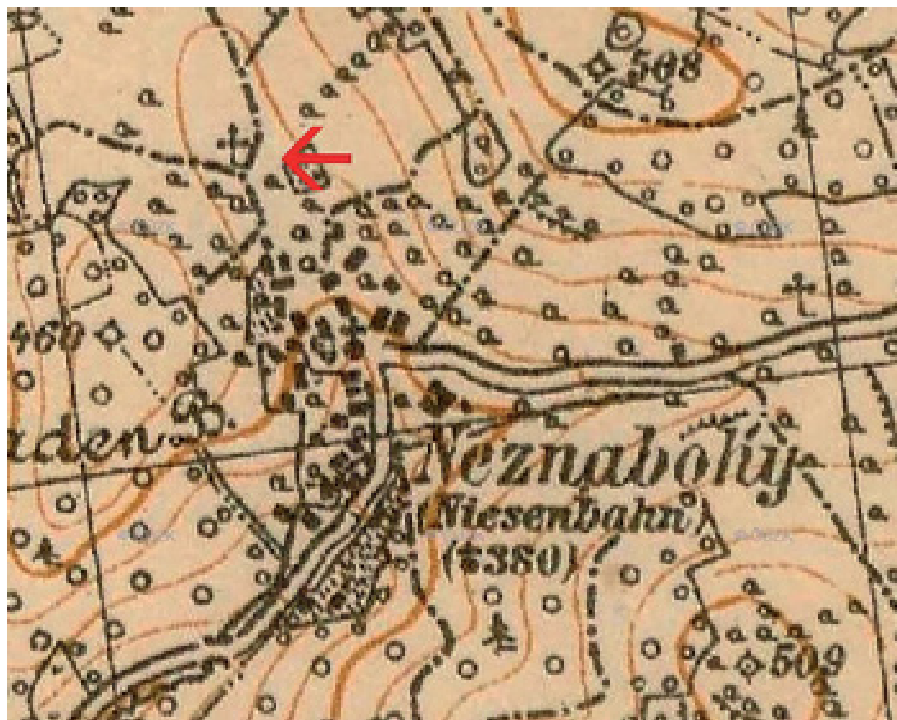
Obr 15. Trojiční kříž (1822)
Neznabohy. Kříž se nedochoval,
fotodokumentace dosud nenale-
zena, je ale zachycen na mapách
3. vojenského mapování.
Zdroj: Archiv ČUZK

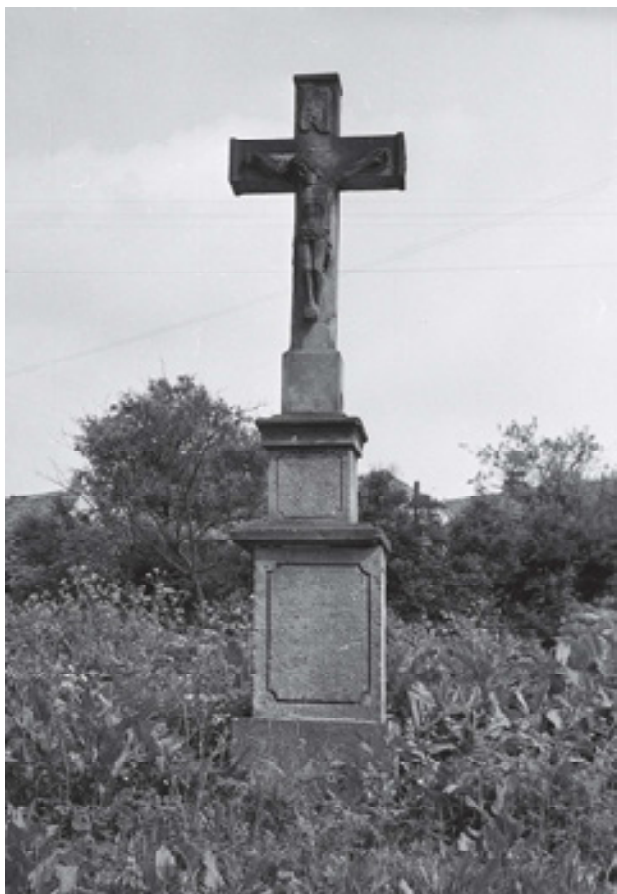
Obr 16. Kříž (1824) na návsi ve Velkém Chvojně zničen v 60. letech 20. století, stav 1958.

Kříž ve Velkém Chvojně se dochoval jen na černobílé fotografii uložené v Muzeu města Ústí nad Labem. Oproti jiným se jednalo o prostší dílo. Na hranolový sokl dosedal dřík s obdélným zrcadlem rámovaným rytou linií. Na něm je (na fotografii neosově) položena hlavice směrem vzhůru se zužující, na ní ležel zhruba krychlový nástavec s rytým čtvercovým polem s vykrajovanými rohy. Na nástavec byla směrem vzhůru se zužující římsa, ze které vyrůstal kříž. Kříž měl hranolovou patkovou část širší. Nákončí kříže měla patky. Ukřížovaný byl expresivně proveden se zdůrazněnou muskulaturou. Bederní rouška byla jednoduše zřasená. Hlavu s trnovou korunou měl svěšenou na pravé rameno. Nápisová páska byla orientována svisle.

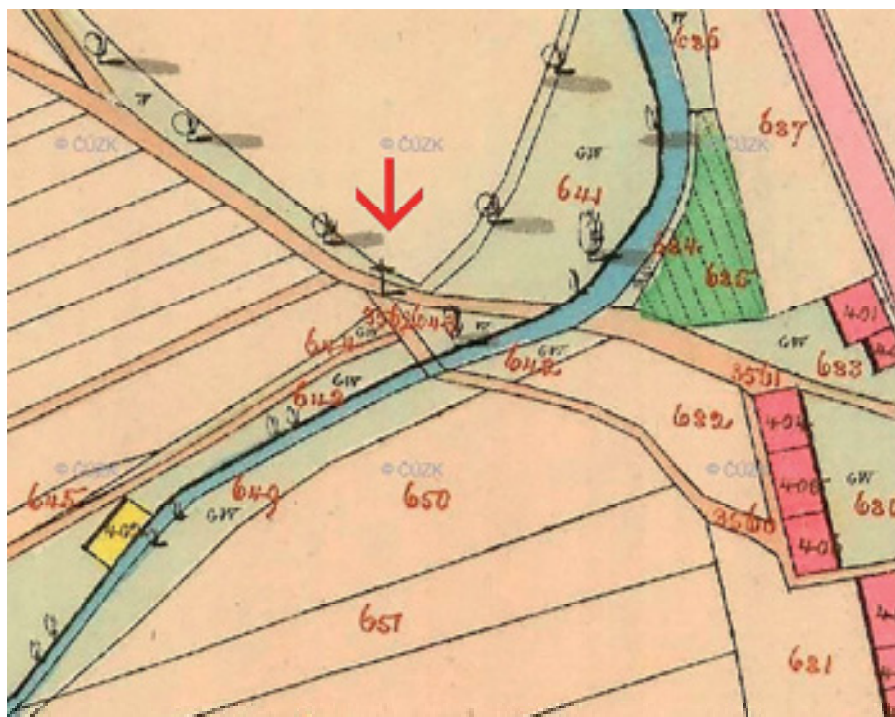
Obr 17. Kříž (1829) v Ústí nad Labem, původní situace umístění kříže za Ústím nad Labem, později Špitálské náměstí. Kříž ani dokumentace se nedochovala. Zdroj: Archiv ČUZK

Kříž se nacházel původně v prostoru dnešního Špitálského náměstí v Ústí nad Labem, nicméně v době zřízení to bylo místo souběhu polních cest mezi polnostmi zcela mimo městskou zástavbu. Kamenný kříž byl vztyčen Josefem Platem (Platt) v roce 1829 na místě dožilého starého kříže dřevěného.⁵⁷ Postavením městské nemocnice (později městská elektrárna) v jeho blízkosti v 19. století, se kříž dostal do zahrady této budovy. Kříž nechala roku 1935 přestěhovat městská rada do blízkého Roseggerova parku (dnes Mánesovy sady).⁵⁸ Dnes je neznámý.

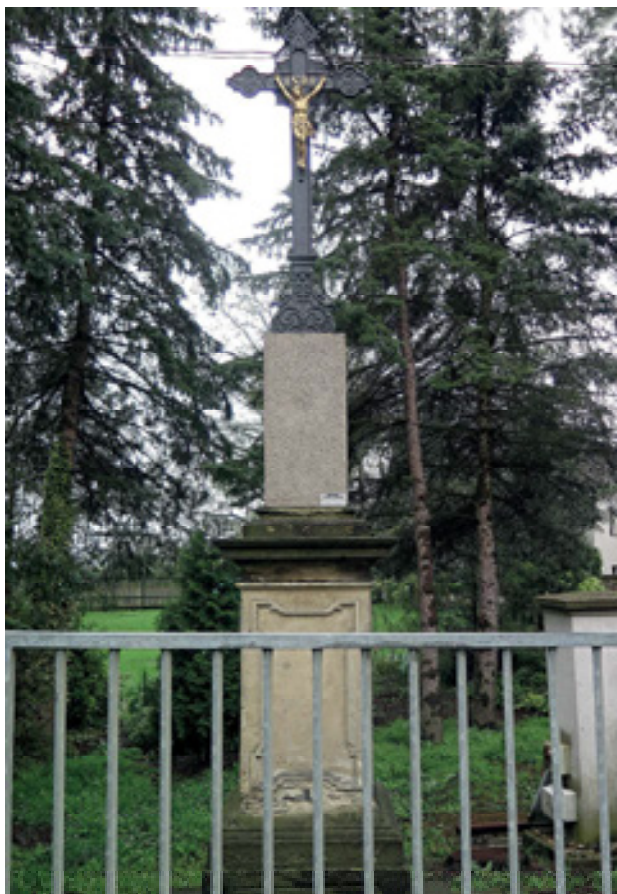
Obr 18. Trojiční kříž (1830) u čp. 2 v Soběchlebech po nepřítli zdařilé rekonstrukci, stav 2024. Foto: Martin Zubík 2024

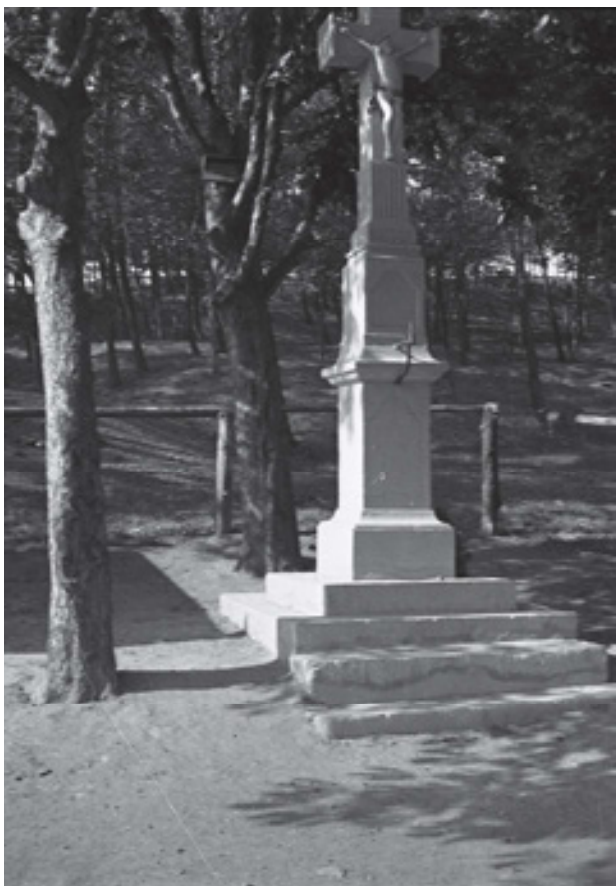
Obr 19. Kříž zvaný Bílý (1832), Klíše, stav z 30. let 20. století.
Foto: Muzeum města Ústí nad Labem

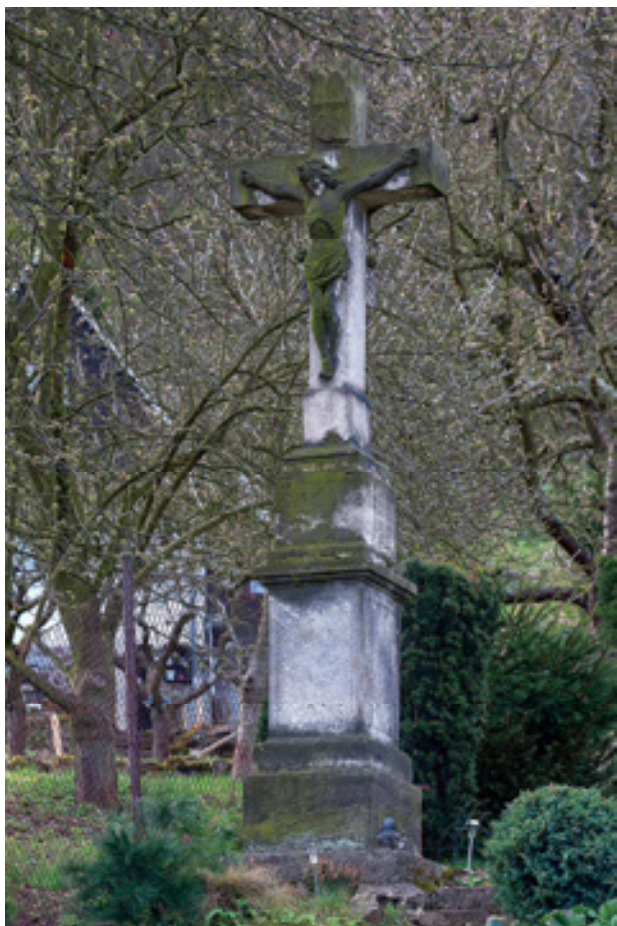
Obr 21. Kříž zvaný Löblův (1832), Vaňov, současný stav v zahrádkářské kolonii. Foto: Kateřina Neumannová 2024

menného kvádrů položeného na výšku, do něhož je vsazen litinový kříž s rostlinným motivem a zlacenou plastikou Krista. Původní kříž se dochoval jen v torzu a byl druhotně doplněn. Novodobé doplňky jsou silně kontrastní a nekorespondují s historickou skutečností.

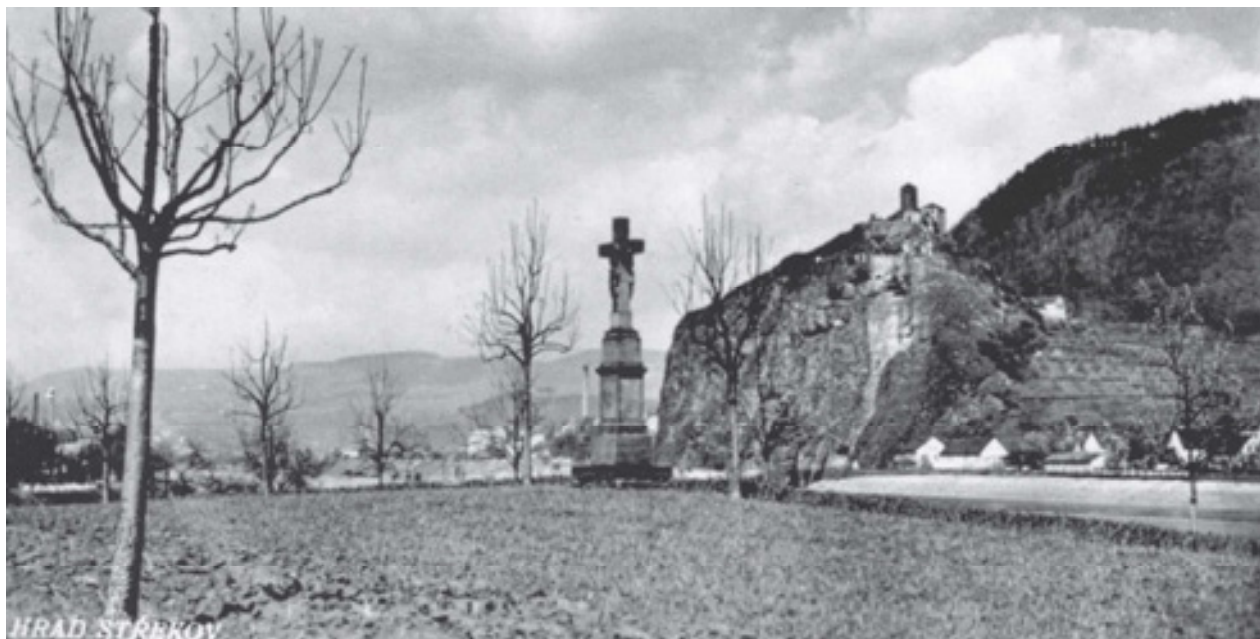
Obr 22. Kříž zvaný Löblův (1832), Vaňov, původní umístění u řeky Labe, pohlednice vydaná O. Bukačem v Ústí nad Labem roku 1932. Zdroj: Petr ŠPAČEK, *Tak to bylo na Ústecku, Ústí nad Labem 2009*

Ukřižovaného s bederní rouškou, prověšenýma rukama s trnovou korunou a hlavou svěšenou na pravém rameni. Nad Kristem byla v kameni vyvedena deska s nápisem INRI.

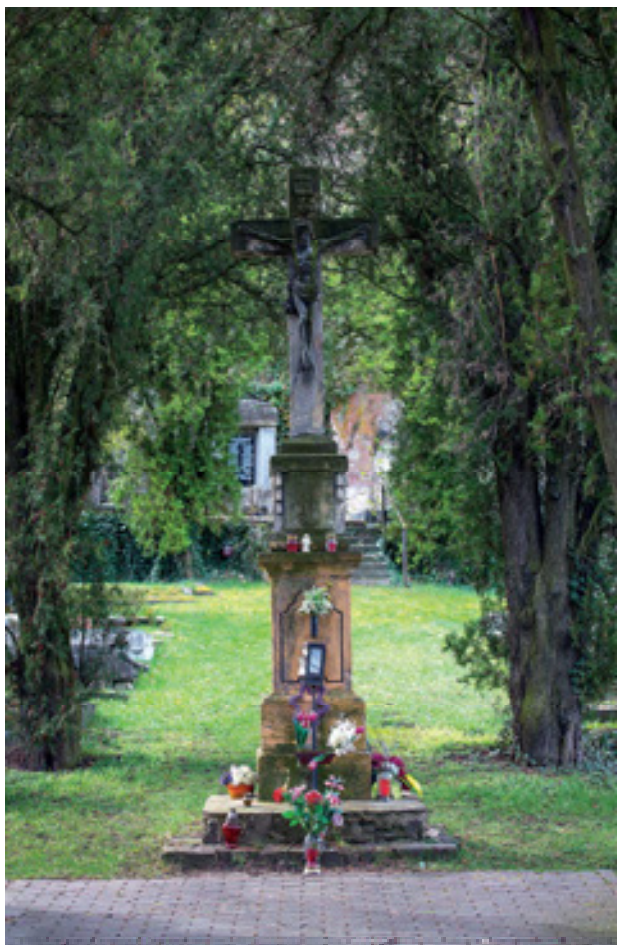
Obr 23. Kříž (?), na hřbitově ve Vaňově, stav 2024. Přenesený kříž plní druhotně funkci centrálního hřbitovního kříže.
Foto: Kateřina Neumannová 2024

latinský a je tvořen dvěma ostře profilovanými pravidelnými hranoly. Ukřižovaný je proveden na obou stranách. Na severní straně k ulici je ztvárněn Kristus na kříži s propracovanou muskulaturou končetin a trupu. Hlava Ježíše je svěšená na pravé rameno. Dominantním prvkem je široká trnová koruna. Nad hlavou je svisle orientovaná nápisová páska. Kristova bederní rouška je bohatě zřasená a na jeho pravém boku přesahuje svislé břevno kříže. Druhá strana kříže byla v době dokumentace nepřístupná.

Ve Vaňově se zřejmě nacházely ještě dva Jennatschovy kříže. Jeden je dnes na místním hřbitově. Zdá se, že sem byl přenesen po zřízení hřbitova (někdy v druhé polovině 19. století) a získal funkci centrálního hřbitovního kříže. Kde a kdy byl vztyčen původně není jasné. Soupis (1835)

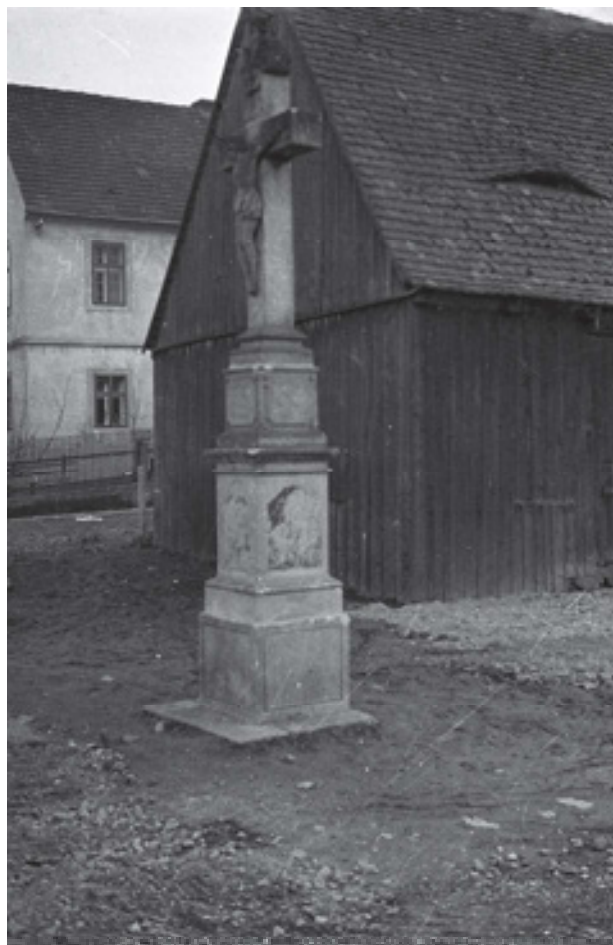
Obr 24. Trojiční Kříž (?), Vaňov. Dnes neznámý kříž na snímku druhotně umístěný ke stodole vedle čp. 110 ve Vaňově asi 30. léta 20. století. Foto: Muzeum města Ústí nad Labem

kromě výše zmíněného Löbelova kříže se dvěma Ukřižovanými uvádí ještě dva kamenné kříže: pod č. 56 – jeden kříž celý z kamene, velmi dobrý na obecním pozemku, a pod č. 58 – Kříž celý z kamene, dobře dochovaný a udržovaný při výjezdu z obce.⁶⁷ Druhý známe pouze z fotografie ze sbírek ústeckého muzea. Na snímku vidíme trojiční Jennatschův kříž před dřevěnou stodolou a v pozadí zděnou usedlost. Nejspíše se také nejedná o původní umístění kříže. Vaňovem prošlo v polovině 19. století těleso železnice a ve stabilním katastru (indikační skica) vidíme touto stavbou dotčené dva kříže. Mohlo by se jednat o ty Jennatschovy.

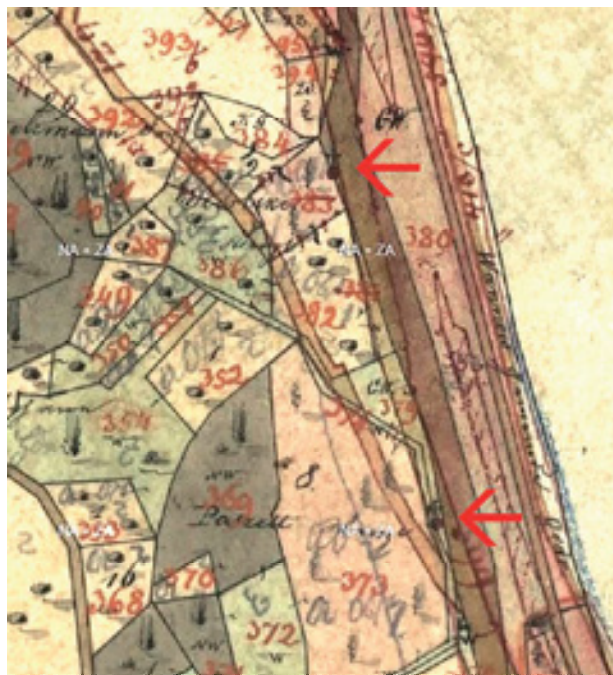
Obr. 25. Vaňov, pravděpodobné původní umístění dvou kamenných křížů (dnes jeden na hřbitově, druhý neznámý).

Indikační skica stabilního katastru 1842.

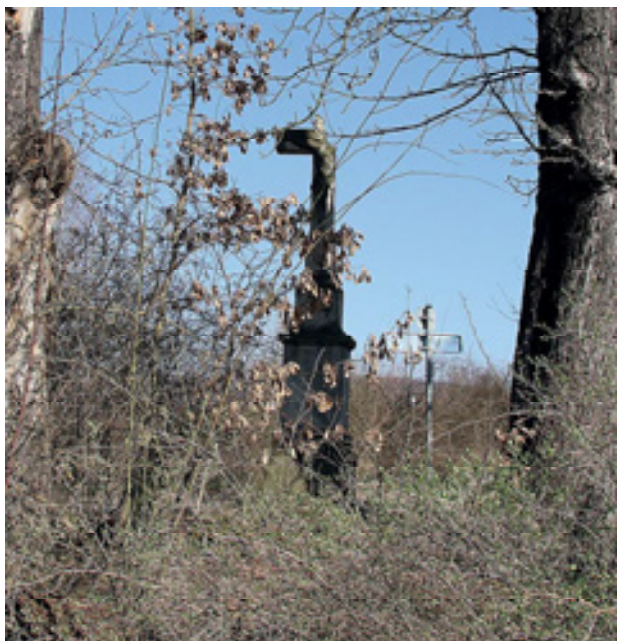
Obr 26. Kříž (1832), Podhoří, snímek dosvědčující zoufalý stav kříže v roce 2024. Foto: Martin Zubík 2024

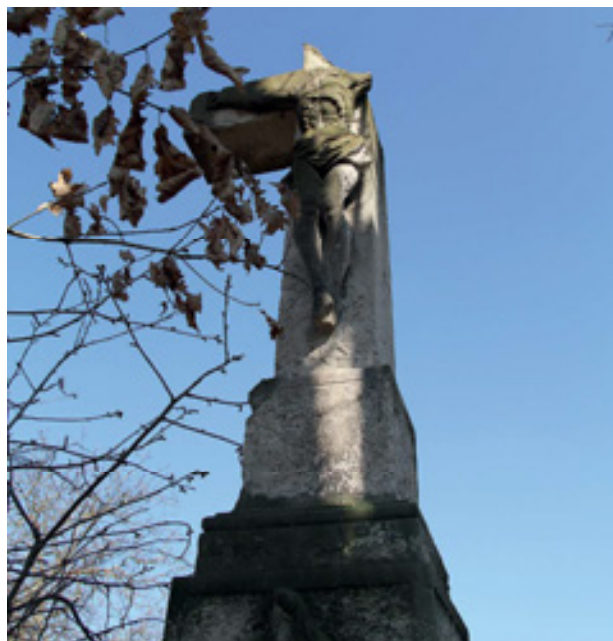
Obr 27. Kříž (1832), Podhoří, detail poškození kříže 2024. Foto: Martin Zubík 2024

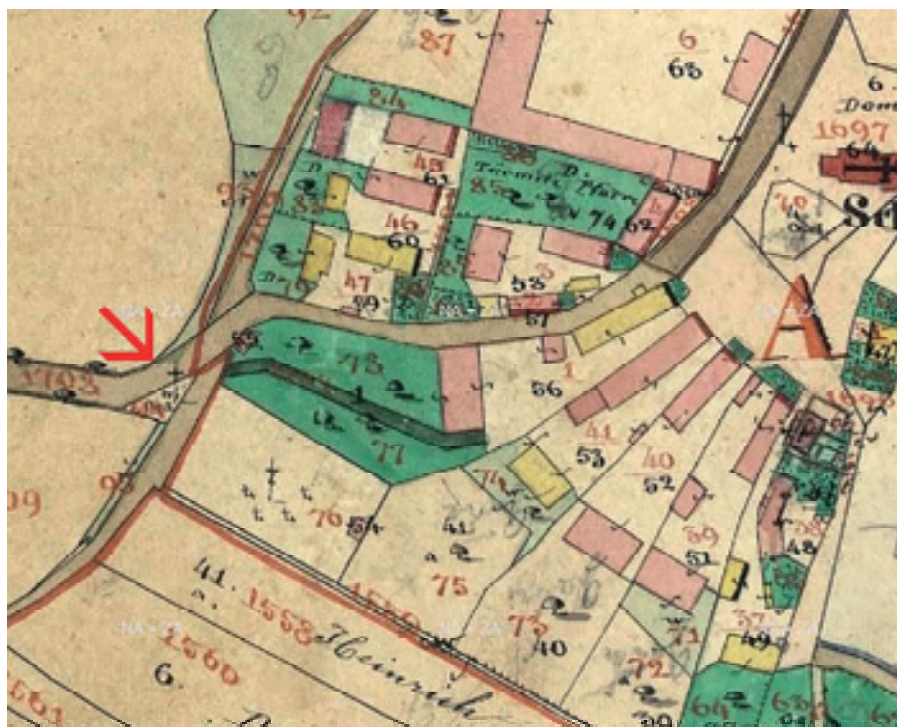
Obr 28. Trojiční kříž (1832),
Tuchomyšl, kříž na indikační
skice stabilního katastru 1842.
Zdroj Archiv ČUZK
