## *Kostel sv. Michaela v Libkovicích na Mostecku – příběh poslední likvidované sakrální stavby v těžební oblasti*

#### St. Michael's Church in Libkovice near Most – the story of the last demolished sacred building in the mining area

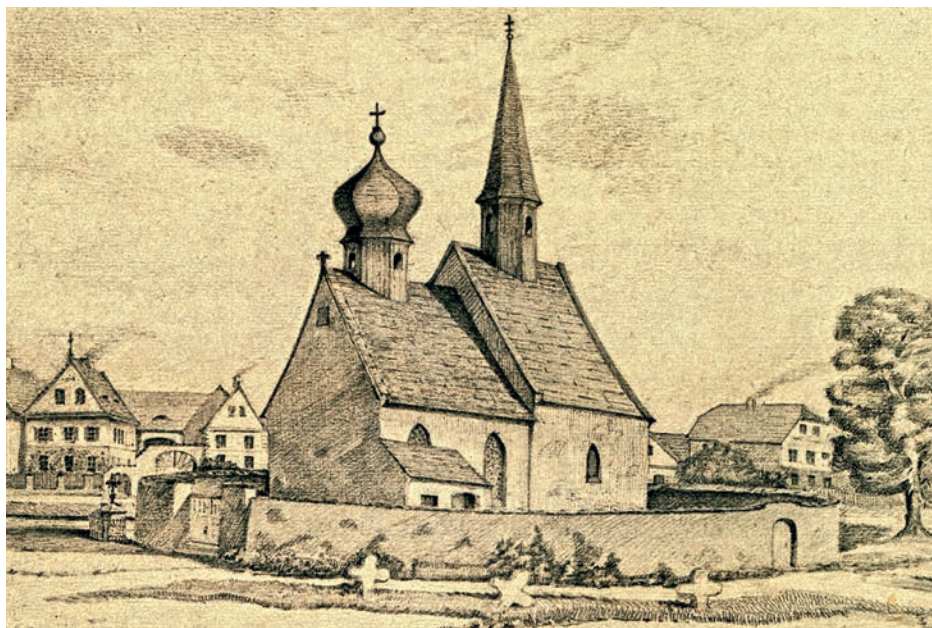
Obr 1.  
*Kostel sv. Mikuláše,*  
anonymní kresba  
publikovaná  
v *Erzgebirgs Zeitung*, č. 10,  
roč. 57 (1936), s. 122

Pohledy na starý kostel jsou dochovány pouze ve třech kresbách, jeho historická fotografie nebo jiná obrazová dokumentace v současnosti známa není. Starší je soubor dvou vyobrazení z pozůstalosti vlastivědného badatele Wenzela Laubeho (1862–1929) z Duchcova.<sup>9</sup> Jedná se o dvě tužkové kresby očíslované římskými číslicemi I. a II. s označením „*Zur Heimatforschung*“. Kresba č. II. je datována rokem 1882. Zachycuje celkový pohled na kostel zobrazený z nadhledu od jihozápadu. Kresbu doprovází několik doplňujících komentářů, autor zde uvádí informaci, že se jedná o nejstarší stavbu v obci ze 14. století, dále připomíná přestavbu kostela po třicetileté válce. Stavbu zařazuje jako „*emporový kostel*“ (Empor-kirche). Dále upozorňuje na kamenné kříže nacházející se před ohradní zdí hřbitova, o kterých hovoří jako o hrobech sebevrahů.<sup>10</sup> Zajímavý je nepřesný údaj, který uvádí demolici kostela k roku 1884. Druhá Laubeho kresba s označením I. je datována rokem 1924, zachycuje pohled na jižní průčelí kostela s ohradní zdí hřbitova. Označena je identicky „*Zur Heimatforschung*“, opakuje údaje o umístění kostela ve středu obce a jeho vznik ve 14. století a demolici v roce 1884. Třetí známá kresba kostela představuje anonymní vyobrazení kostela s ohradní zdí hřbitova a skupinou kamenných křížů v popředí a okolní zástavbou v pozadí. Kresba byla publikována v roce 1936 ve vlastivědném periodiku *Erzgebirgs Zeitung* v článku Ing. Wartuse.<sup>11</sup>

Na všech třech kresbách jsou zachyceny v zásadě shodné základní parametry stavby. Loď orientovaného kostela byla obdélného půdorysu se sedlovou střechou, z jejíhož hřebene vystupovala osmiboká, pravděpodobně dřevěná zvonice. Na loď navazoval odsazený pravoúhle uzavřený presbytář takřka čtvercového půdorysu pod sedlovou střechou, v jejímž hřebeni byla umístěna rovněž osmiboká věž. Kolem kostela pak byla vystavěna ohradní zeď. Rozdílně jsou na kresbách pojednány detaily stavby. Na obrázku z pozůstalosti Wenzela Laubeho jsou obě věže štíhlé a jsou zakončené cibulovými báními, okna do lodi i presbytáře včetně vstupního otvoru v západním průčelí jsou půlkruhově ukončena. Na anonymní kresbě je věž

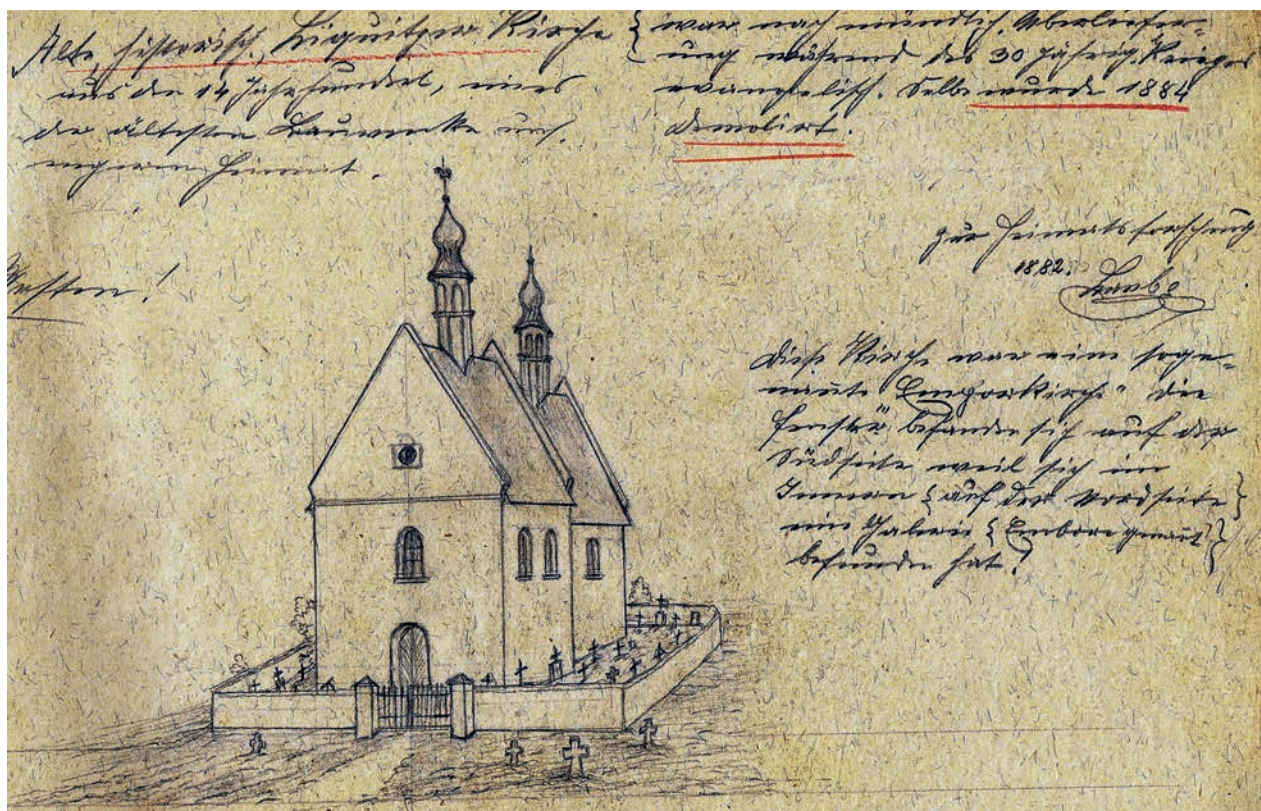
Obr 2. Kostel sv. Mikuláše, Wenzel Laube (1862–1929), Muzeum města Duchcova, sbírka Wenzel Laube, nesign.

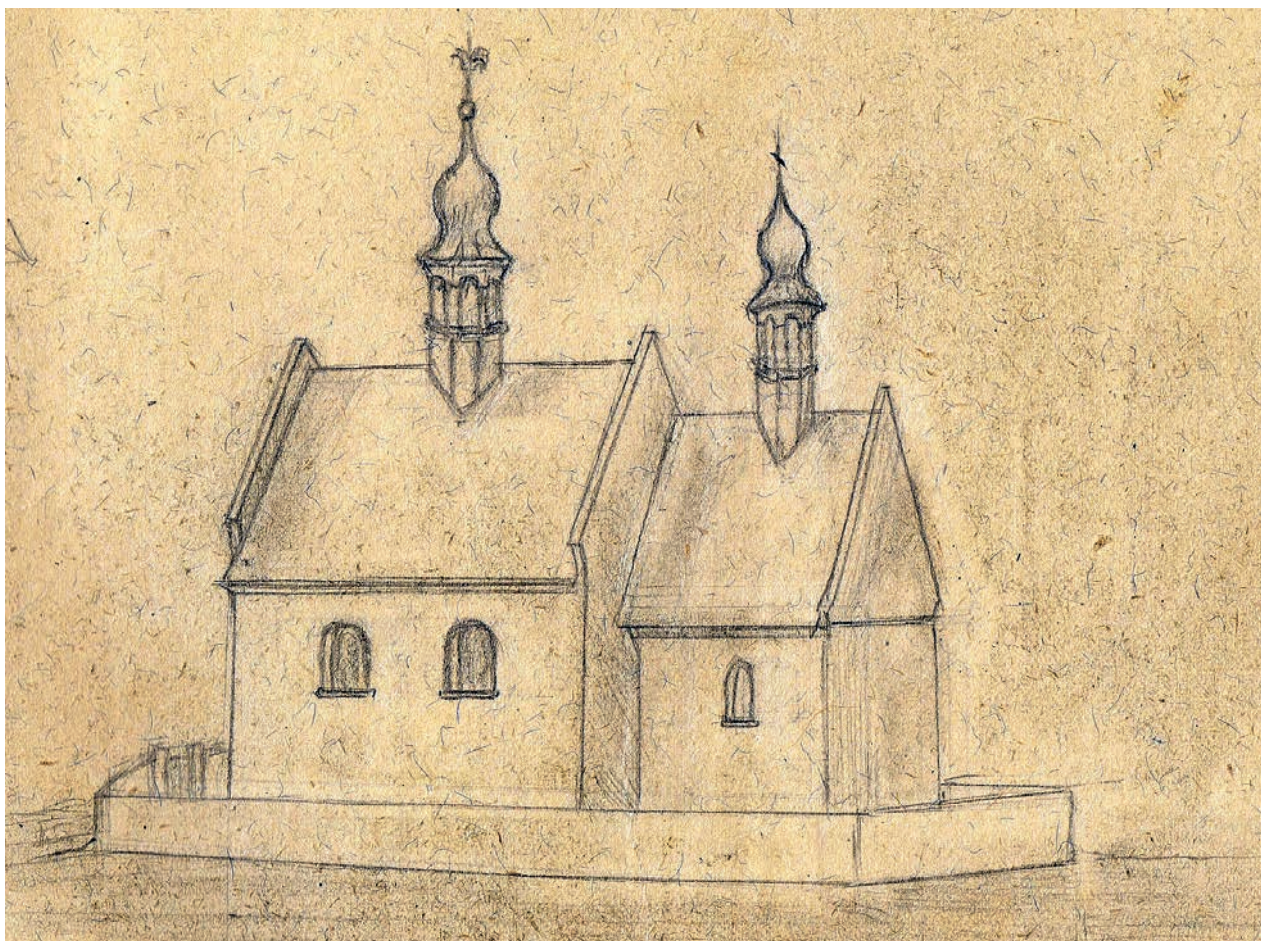
Obr 3. Kostel sv. Mikuláše, Wenzel Laube (1862–1929), Muzeum města Duchcova, sbírka Wenzel Laube, nesign.

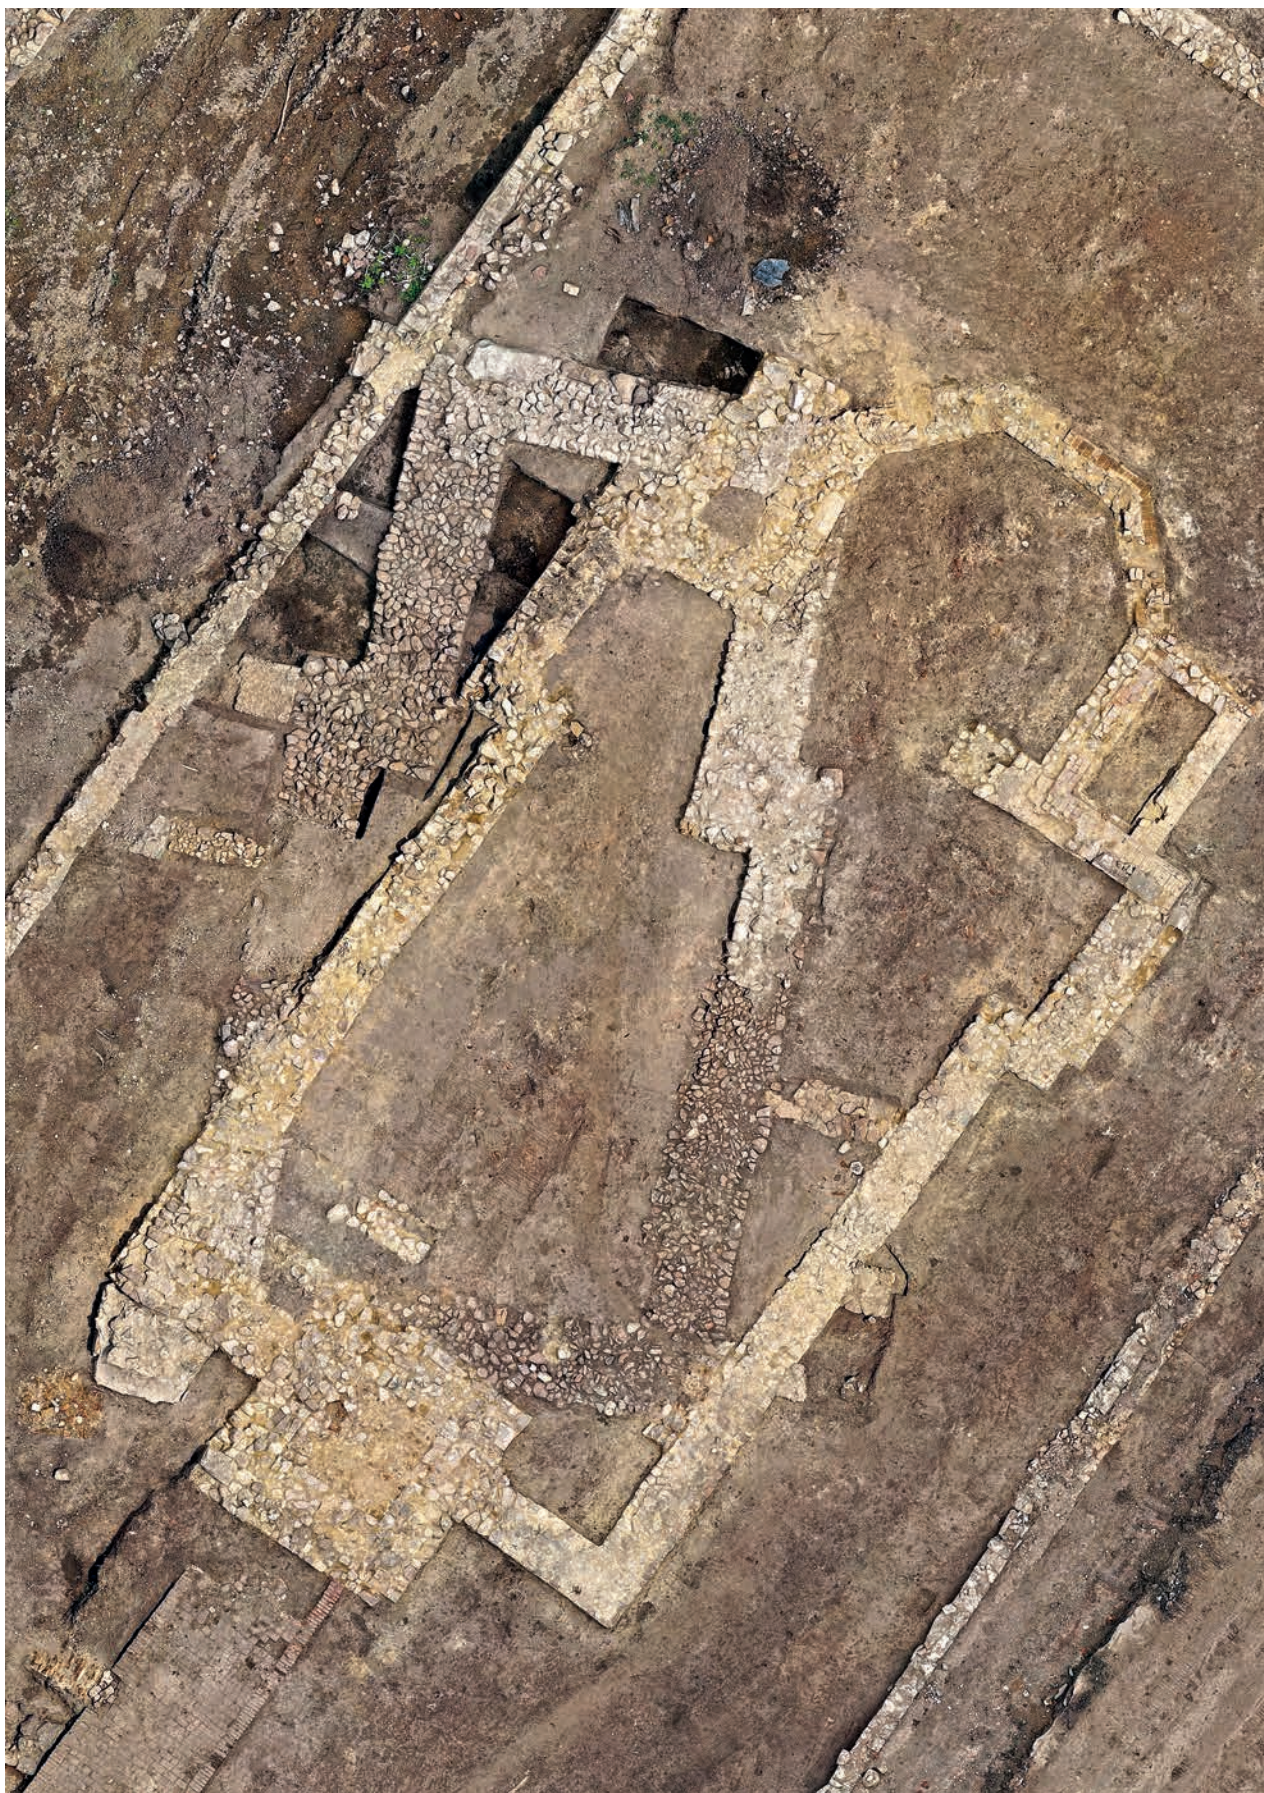
Obr 4. Letecký snímek archeologicky zkoumaných reliktnů dvou fází kostela sv. Mikuláše a Michaela v Libkovicích, 2019.  
Zdroj: archiv ÚAPPSZČ, v. v. i.

Tomuto časovému vymezení také odpovídá architektonická podoba kostela, jehož půdorys byl odkryt archeologickým průzkumem.<sup>15</sup> Kostel s obdélnou lodí a odsazeným pravouhlým presbytářem odpovídá běžné produkci venkovských kostelů ve druhé polovině 13. a počátku 14. století.<sup>16</sup> Při průzkumu ale byly nalezeny prvky, které jsou charakteristické pro prestižnější stavby. Je to hlavně nález základu ústupkového portálu s talířovou patkou typickou

Tato velmi raná podoba kostela však zřejmě nebyla první stavbou na tomto místě. Při sondážním archeologickém výzkumu provedeném v letech 1992–1998 byl objeven masivní zahloubený lineární prvek rovnoběžný se zdívem presbytáře. Žlab vyplněný pouze hrubým pískem a oblázky byl později narušen výstavbou zdi kostela. Lze jej interpretovat jako negativ kamenného základu dřevěné stěny. Jedna z možných interpretací tohoto prvku je existence starší dřevěné sakrální stavby odpovídající hypoteticky pojmu „*ecclesia lignea*“ užívaného ve středověkých pramenech.<sup>1</sup> Existenci této hypotetické stavby lze datovat pouze nepřímě, od širšího rámce 12. a 13. století až po výstavbu kamenného kostela ve druhé polovině 13. století.<sup>2</sup>

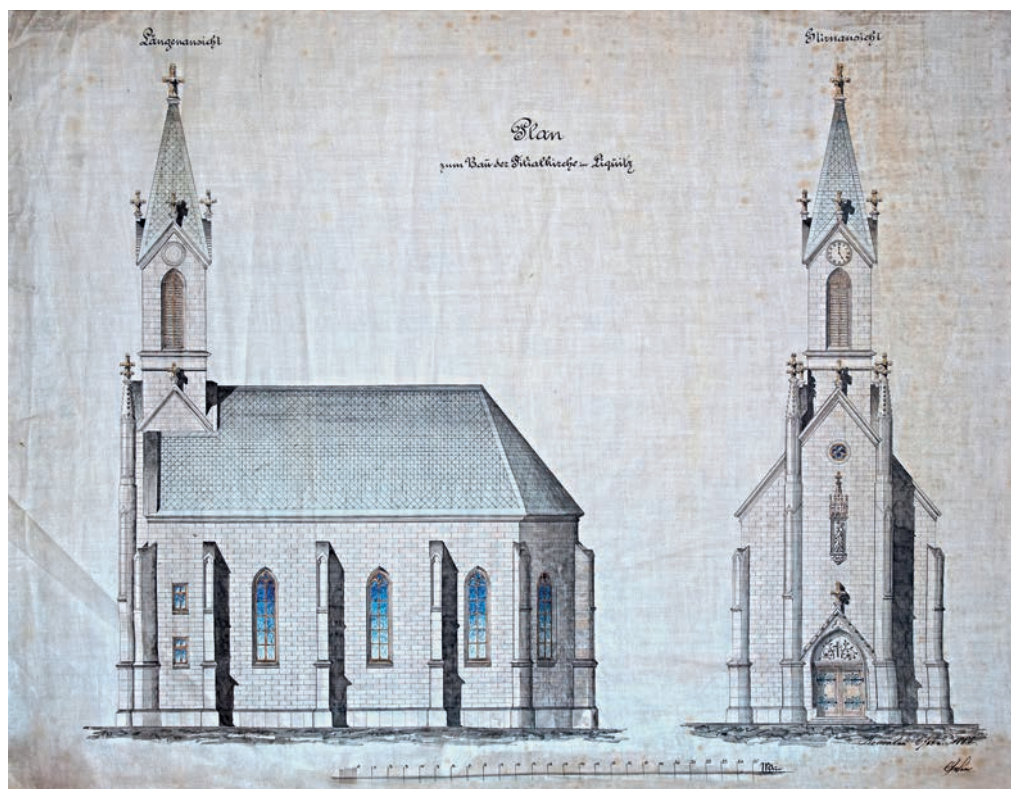
Obr 5. Výkresová dokumentace nerealizovaného návrhu nového filiálního kostela z roku 1885, autorem byl chomutovský architekt Carl John. Podélný a příčný řez. Uloženo v SOA Litoměřice, fond ŘC Osek, inv. č. 13636, 13637, foto Kateřina Neumannová 2025, NPÚ ÚOP Ústí n. Labem.

V únoru 1885 byl Carlem Johnem z Chomutova vypracován návrh nového kostela pro Libkovic.<sup>1</sup> Projekt zachovaný v rozsahu pohledů, půdorysu, založení a situace navrhuje historizující novogoticky pojednanou orientovanou jednolodní sakrální stavbu v místě kostela původního. Na situačním výkresu je zachycen půdorys původní stavby. Plán předpokládal realizaci půdorysně obdélné lodi s navazujícím trojboce ukončeným presbyteriem. Nad západním průčelím měla střechou kostela prostupovat věž se zvonovým patrem završená jehlancovou střechou. Interiér lodi a presbytáře měla prosvětlovat okna uzavřená hrotitými oblouky. Vnější obvod stavby lemovaly opěrné pilíře.

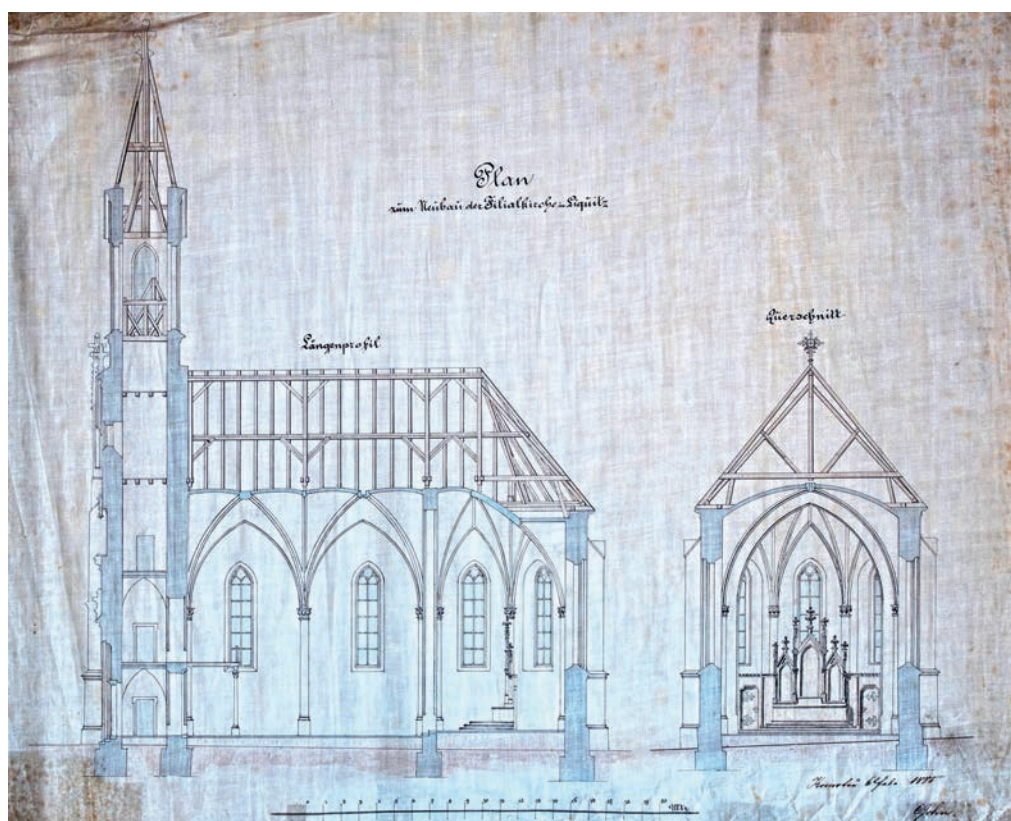
Obr 6. Výkresová dokumentace nerealizovaného návrhu nového filiálního kostela z roku 1885, autorem byl chomutovský architekt Carl John. Podélný a příčný pohled. Uloženo v SOA Litoměřice, fond ŘC Osek, inv. č. 13636, 13637, foto Kateřina Neumannová 2025, NPÚ ÚOP Ústí n. Labem.

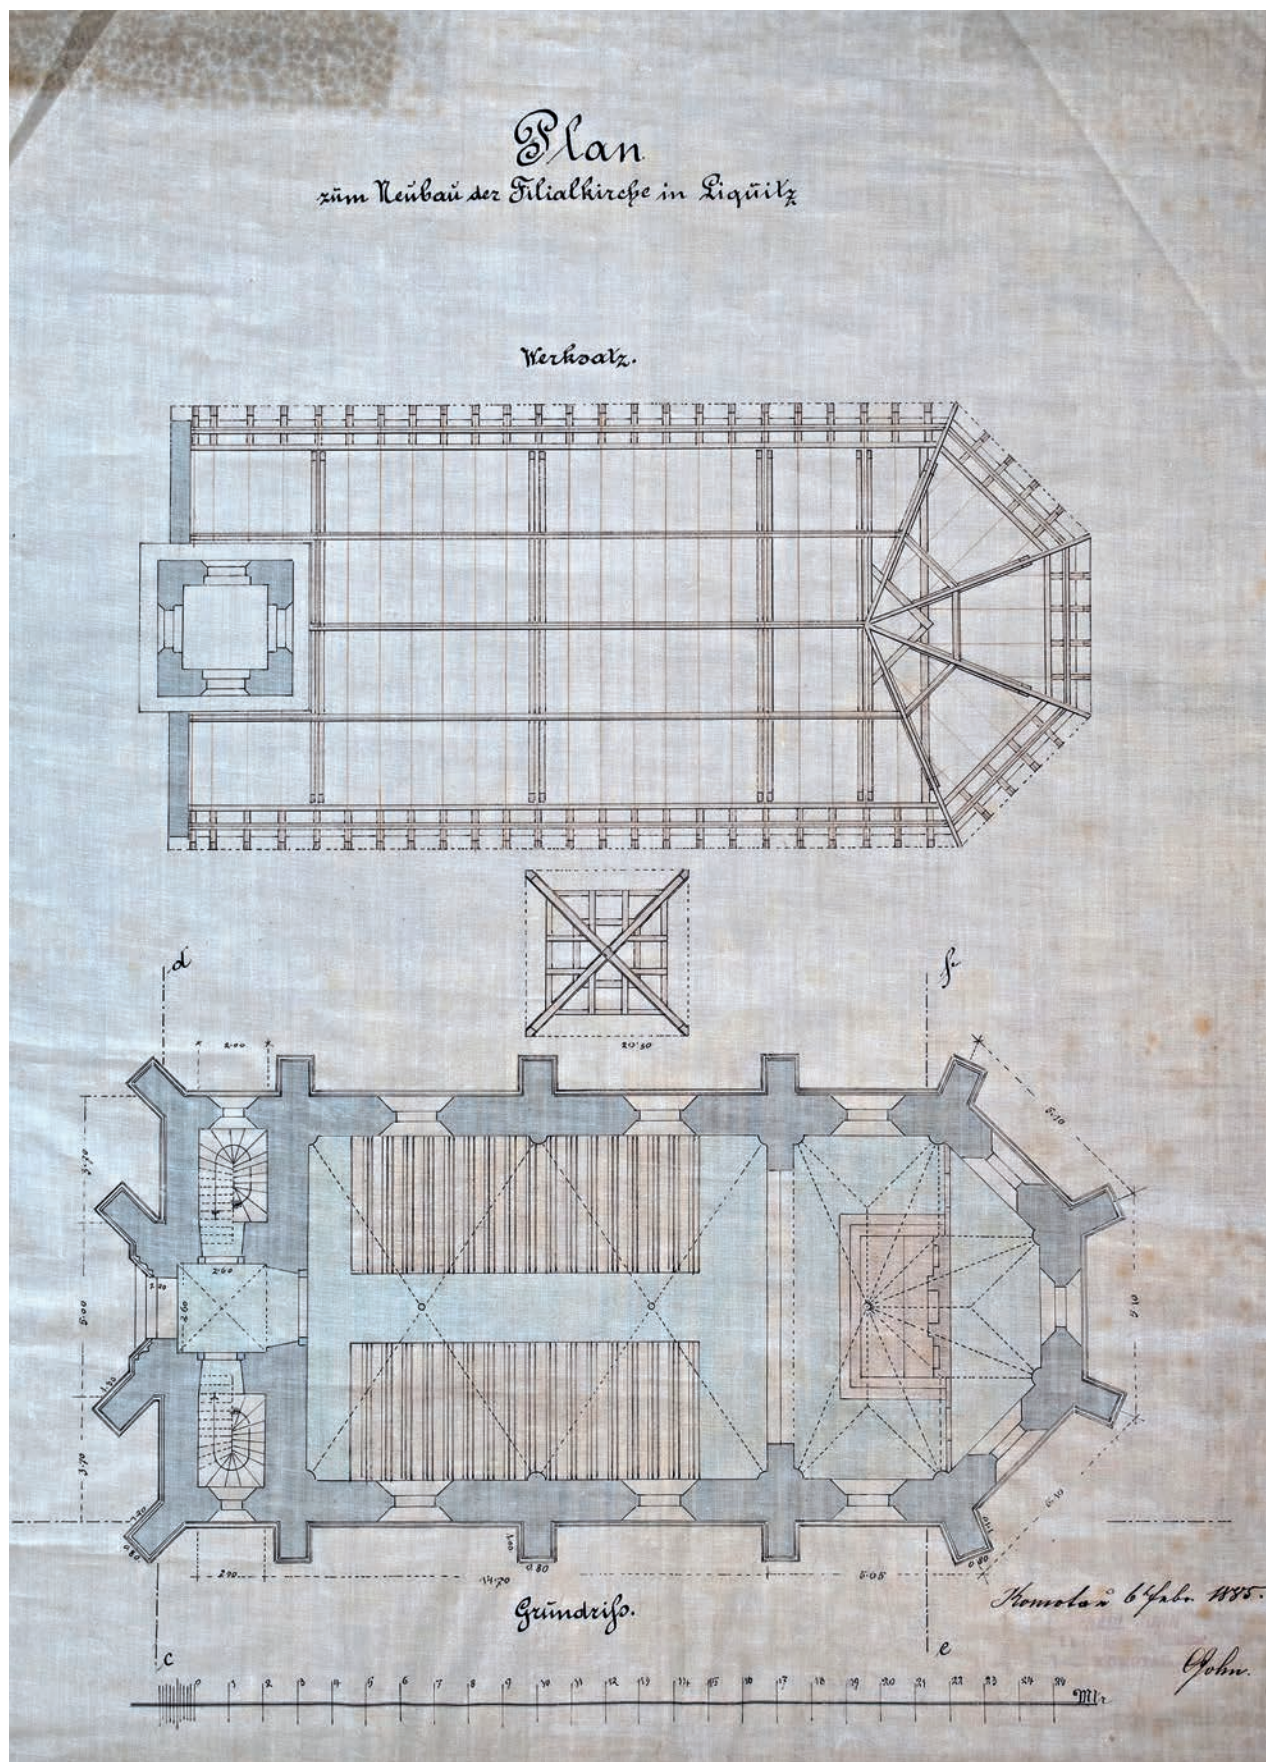
Obr 7. Výkresová dokumentace nerealizovaného návrhu nového filiálního kostela z roku 1885, autorem byl chomutovský architekt Carl John. Půdorys. Uloženo v SOA Litoměřice, fond ŘC Osek, inv. č. 13636, 13637, foto Kateřina Neumannová 2025, NPÚ ÚOP Ústí n. Labem

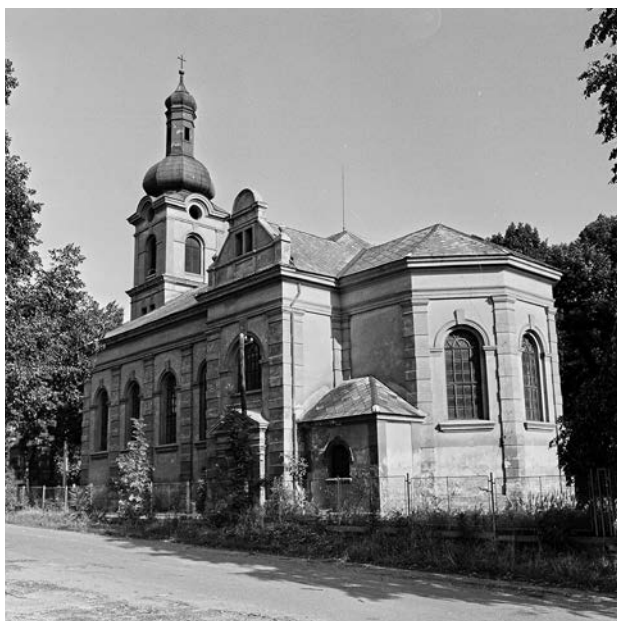
**Obr 8.** *Kostel sv. Michaela, jihozápadní průčelí lodi a presbytáře, pohled od jihu, foto Ludmila Skokanová 1992, NPÚ ÚOP v Ústí nad Labem*

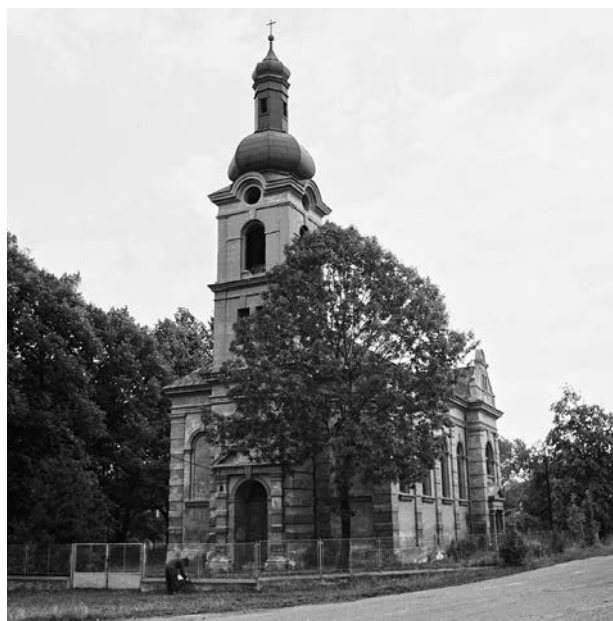
**Obr 9.** *Kostel sv. Michaela, severozápadní průčelí věže, pohled od západu, foto Ludmila Skokanová 1992, NPÚ ÚOP v Ústí nad Labem*

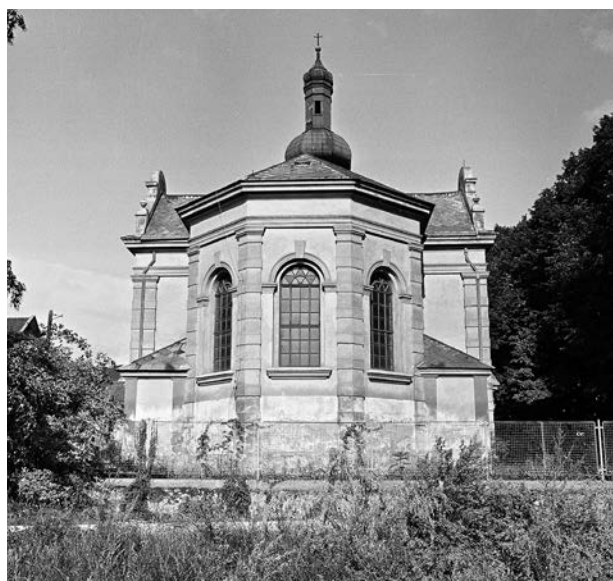
**Obr 10.** *Kostel sv. Michaela, jihovýchodní průčelí presbytáře, pohled od jihovýchodu, foto Ludmila Skokanová 1992, NPÚ ÚOP v Ústí nad Labem*

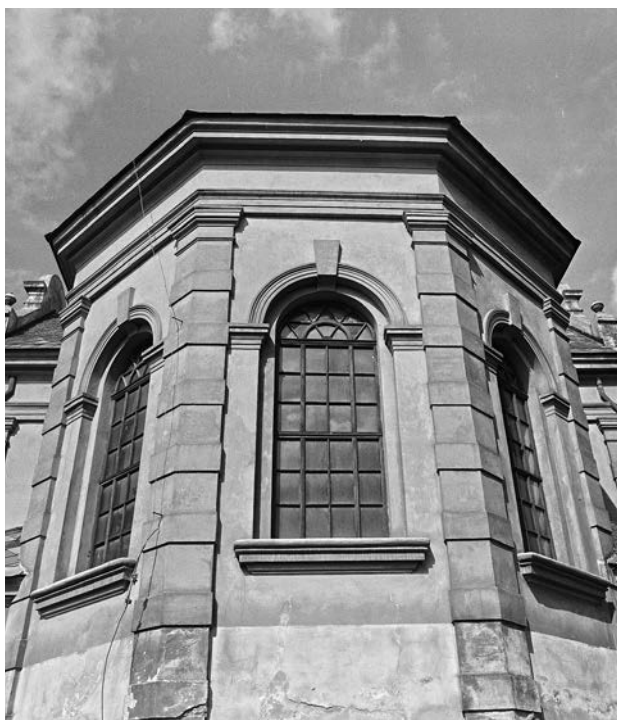
Obr 11. kostel sv. Michaela, jihovýchodní průčelí presbytáře – detail, pohled od jihovýchodu, foto Ludmila Skokanová 1992, NPÚ ÚOP v Ústí nad Labem

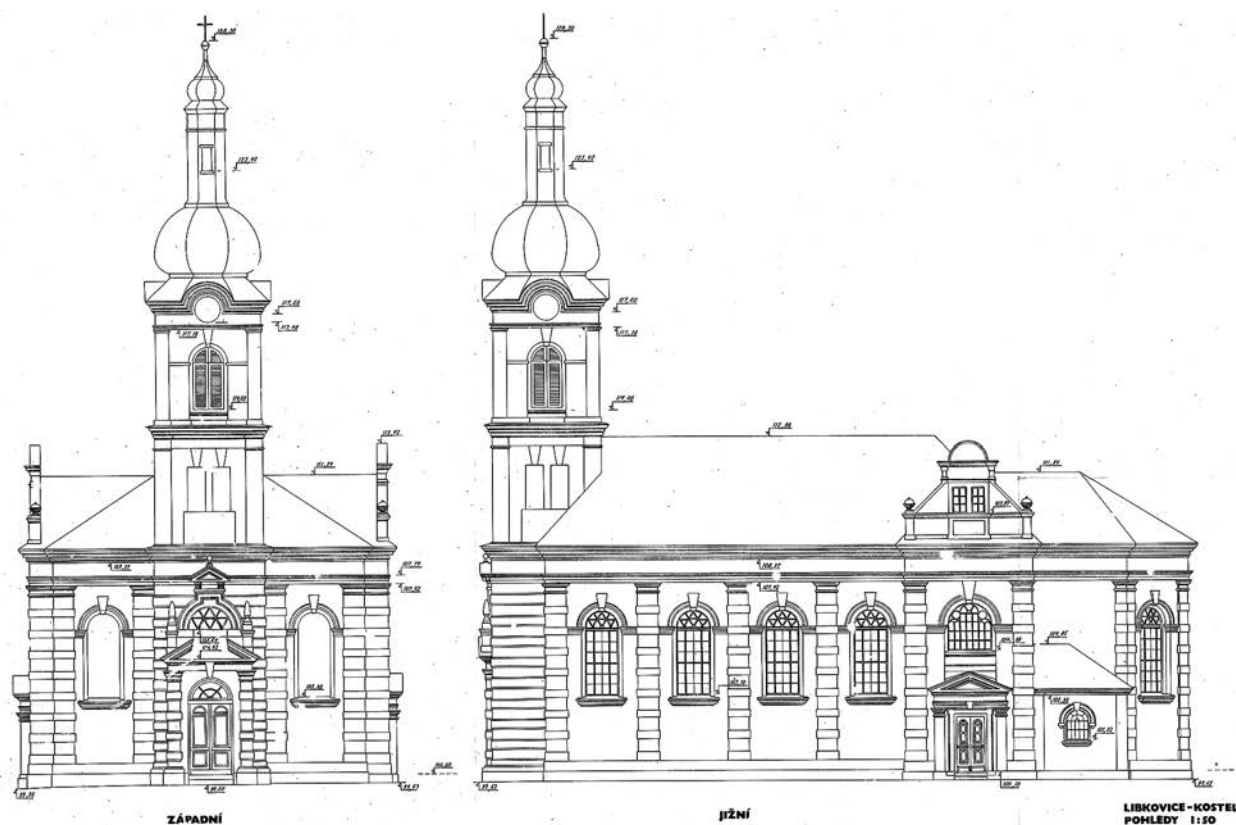
Obr 16. Kostel sv. Michaela, výkresová dokumentace pořizená před zničením kostela, západní a jižní pohled, Ing. Baláčková 1983, měřítko 1:50, archiv TO NPÚ ÚOP v Ústí nad Labem

80. let potřeba provedení plošné dokumentace zástavby obce a pokročilejší dokumentace vybraných objektů, mezi něž pochopitelně patřil i kostel. Jeho zaměření bylo realizováno v roce 1984, v následujícím roce pak SÚRPMO Praha realizoval stavebně historický průzkum.<sup>8</sup> Na zákla-

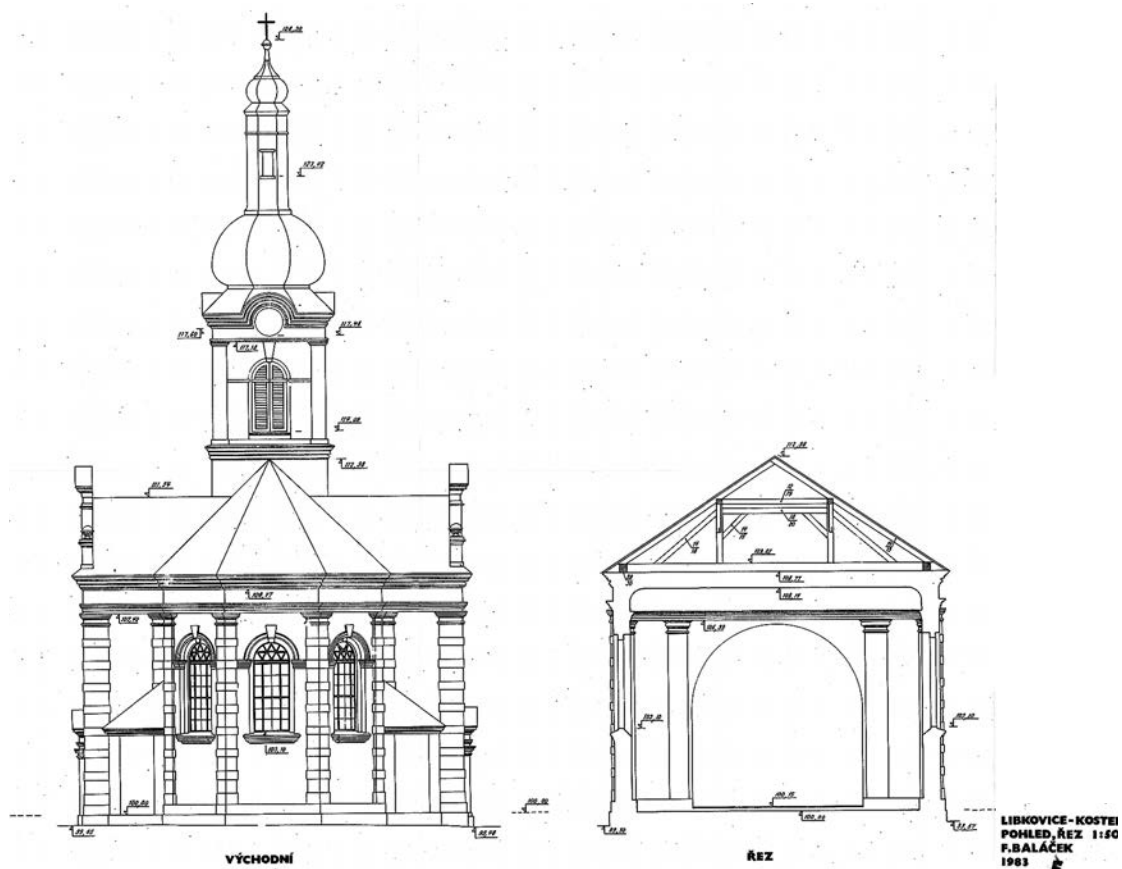
Obr 17. Kostel sv. Michaela, výkresová dokumentace pořizená před zničením kostela, východní pohled a řez, Ing. Baláčková 1983, měřítko 1:50, archiv TO NPÚ ÚOP v Ústí nad Labem

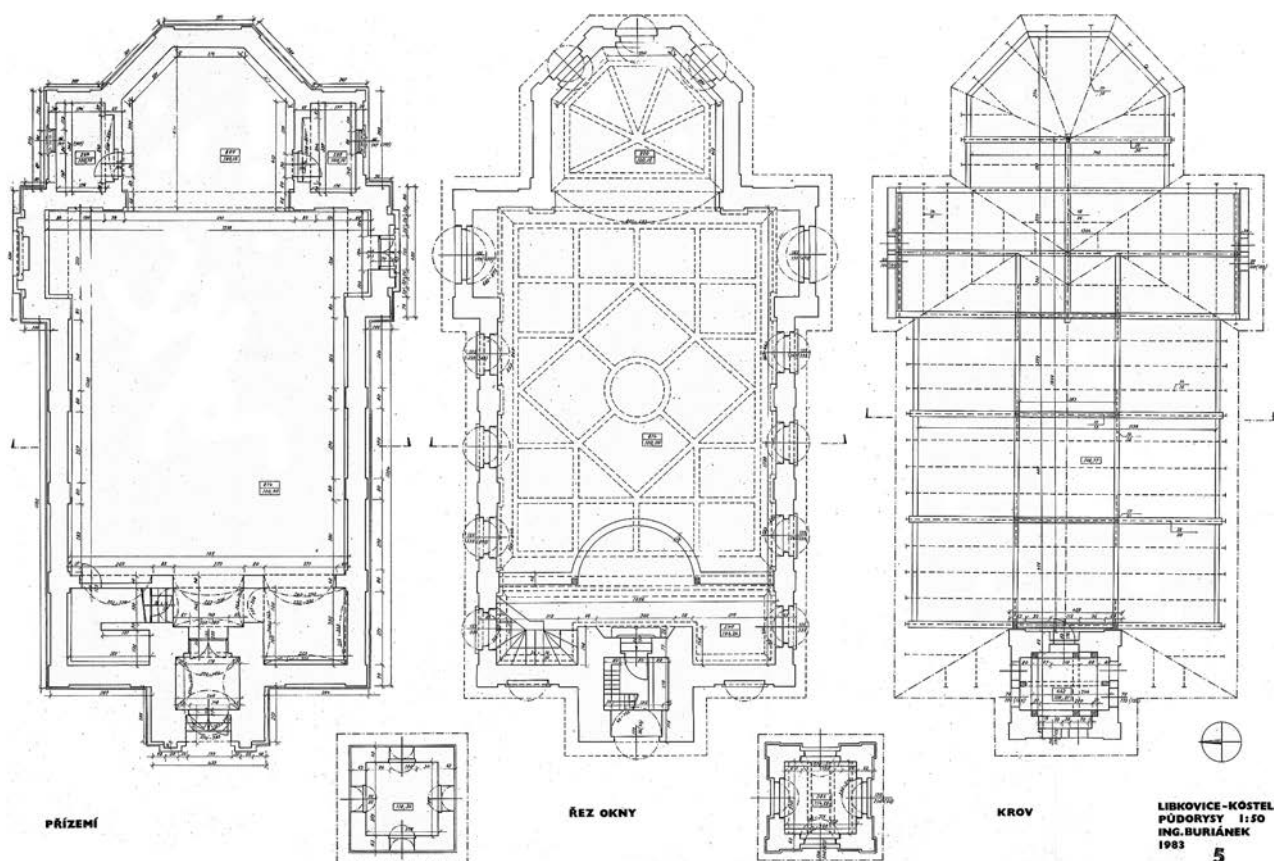
Obr 18. Kostel sv. Michaela, výkresová dokumentace pořizená před zničením kostela, půdorysy, Ing. Baláčková 1983, měřítko 1:50, archiv TO NPÚ ÚOP v Ústí nad Labem
